PLANO DIRETOR MUNICIPAL DE MACRODRENAGEM

Etapa 3 – Diagnóstico do Sistema Existente Produto 3 – Diagnóstico do Sistema Existente

PREFEITURA MUNICIPAL DE TAUBATÉ/SP
N. PROJ VALLENGE	VLG1936-PLN-P3

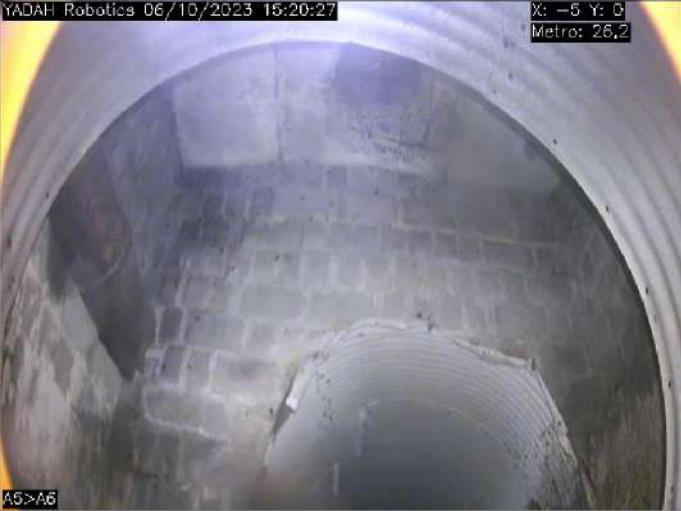
<p>Trecho percorrido: 26,2m</p> <p>Intervenção imediata: Vão (cavidade) localizado na geratriz inferior da galeria resultando no acúmulo/infiltração de água neste trecho.</p>	<p>-</p>

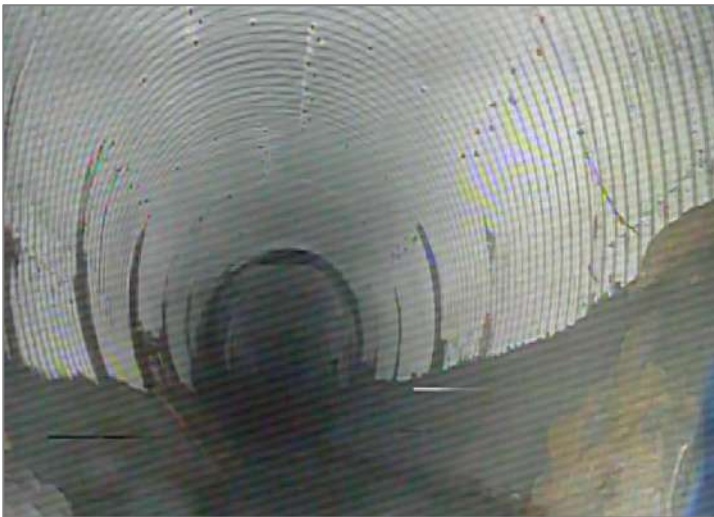
<p>-</p>	<p>Dano superficial no revestimento inferior da galeria. Aumento da rugosidade / protuberâncias.</p>

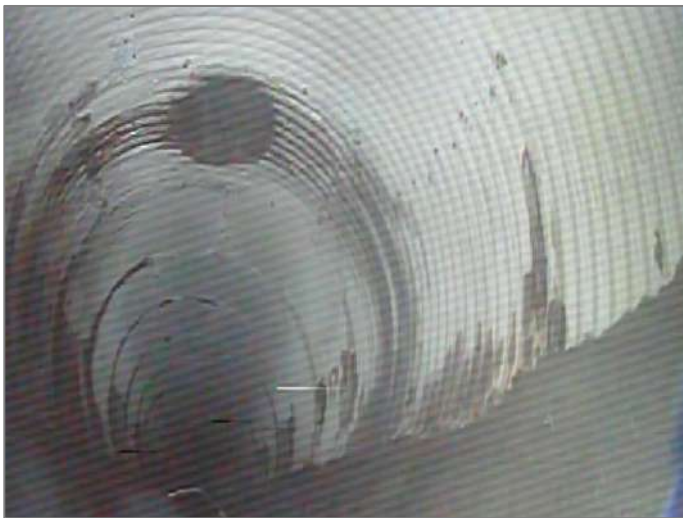
<p>-</p>	<p>Dano superficial no revestimento inferior da galeria. Aumento da rugosidade / protuberâncias.</p>

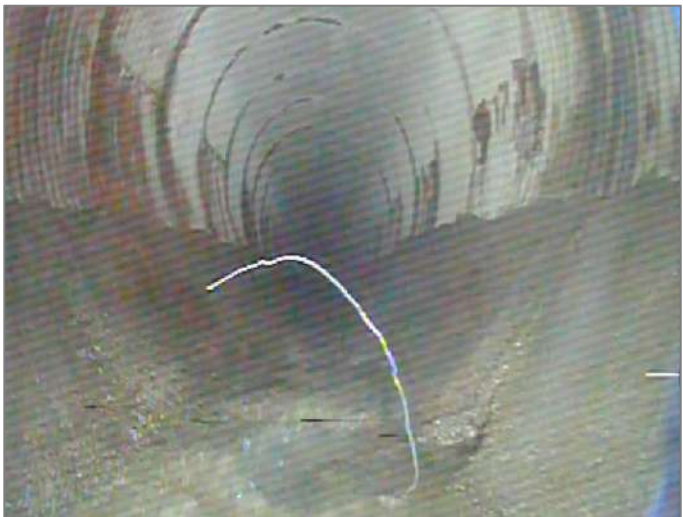
<p>Intervenção imediata: Dano superficial grave do revestimento. Armco da estrutura protuberante na geratriz inferior da galeria</p>	<p>Dano superficial no revestimento inferior da galeria. Aumento da rugosidade / protuberâncias.</p>

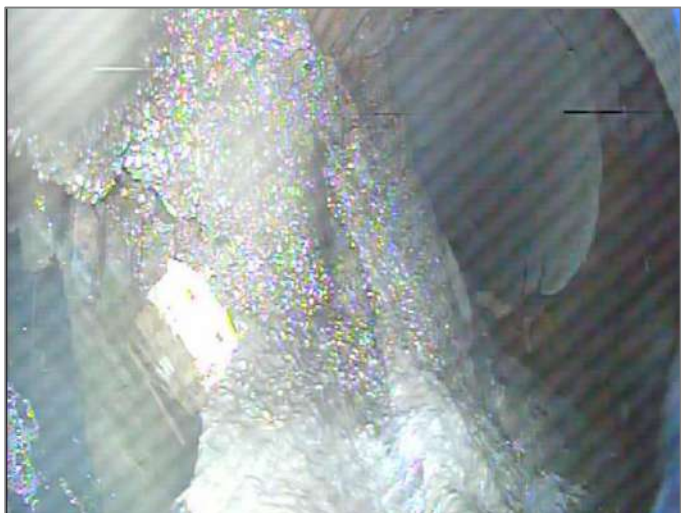
<p>Intervenção imediata: Vão (cavidade) localizado na geratriz inferior da galeria resultando no acúmulo/infiltração de água neste trecho.</p>	<p>Necessidade de instalação de caixa ou PV</p>	 
---	---	--

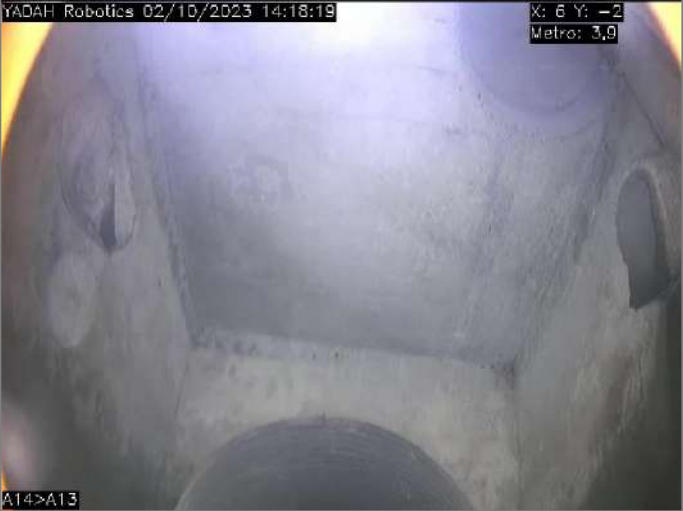
<p>Trecho percorrido: 3,9 m</p>	<p>Dano superficial, no revestimento: aumento da rugosidade e agregado visível na geratriz inferior da galeria. Localizado abaixo ao PV e tubulações de descarga.</p>

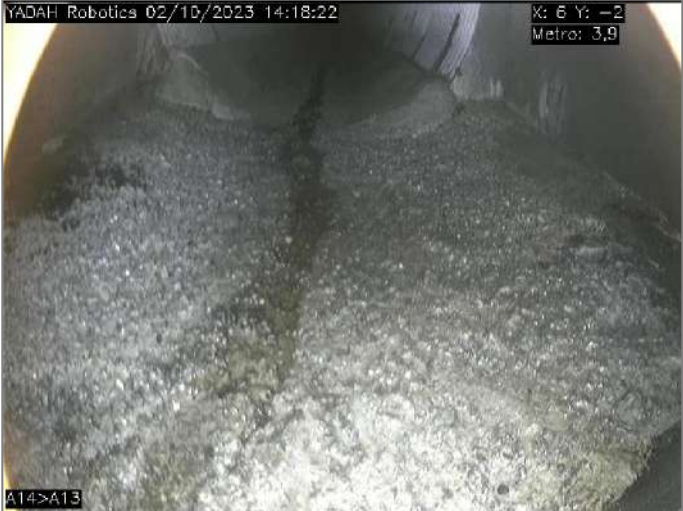
<p>Trecho percorrido: 43,8 m</p>	<p>Dano superficial, aumento da rugosidade e agregado visível na geratriz inferior da galeria.</p>

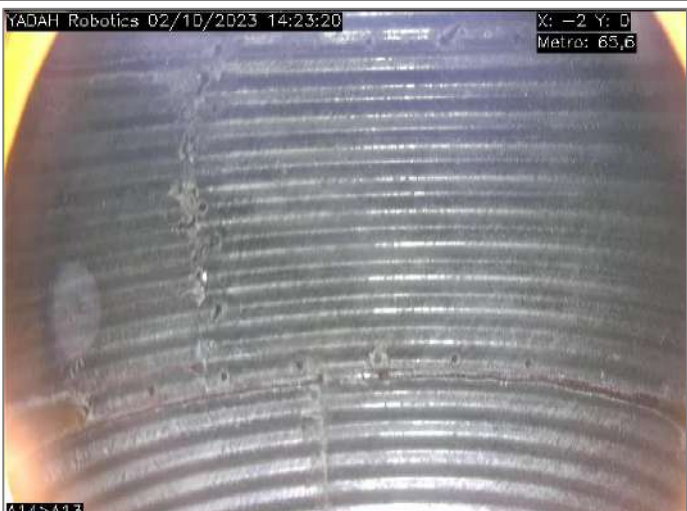
<p>Trecho percorrido: 94,0 m</p>	<p>Dano superficial no revestimento: aumento de rugosidade na geratriz inferior da galeria.</p> <p>Fim da vídeo inspeção neste trecho.</p>

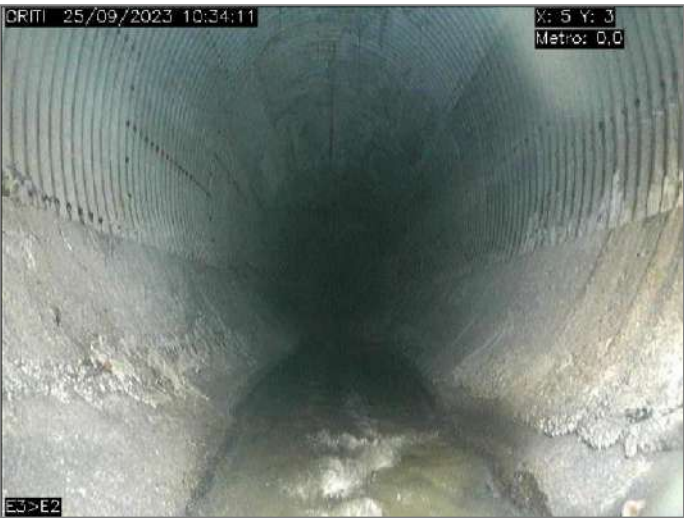
<p>Trecho percorrido: 22,4 m</p> <p>Intervenção a médio prazo: manutenção preventiva</p>	<p>Dano superficial longitudinal leve no recobrimento da parte lateral inferior da galeria.</p> <p>Manutenção preventiva: Dano no revestimento inferior com presença de cavidade considerável.</p> <p>Limite da vídeo-inspeção neste trecho pela presença de cavidade.</p>

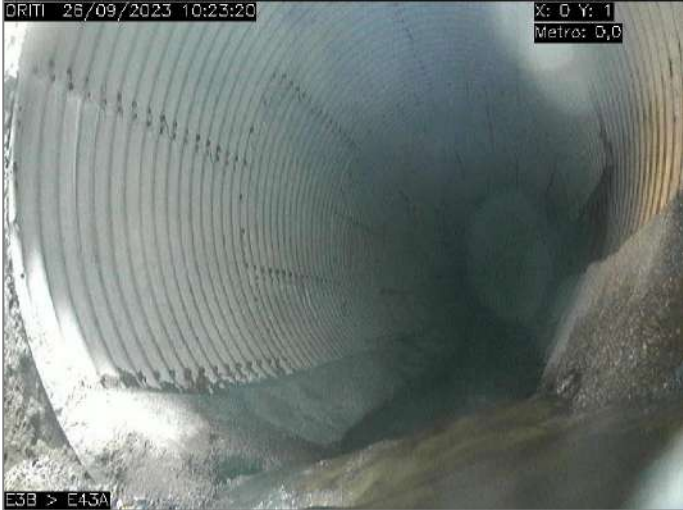
<p>Trecho percorrido: 13,4 m</p> <p>Intervenção imediata: dano superficial grave do revestimento.</p>	<p>Dano superficial grave do revestimento: Armco da estrutura protuberante na geratriz inferior da galeria.</p>

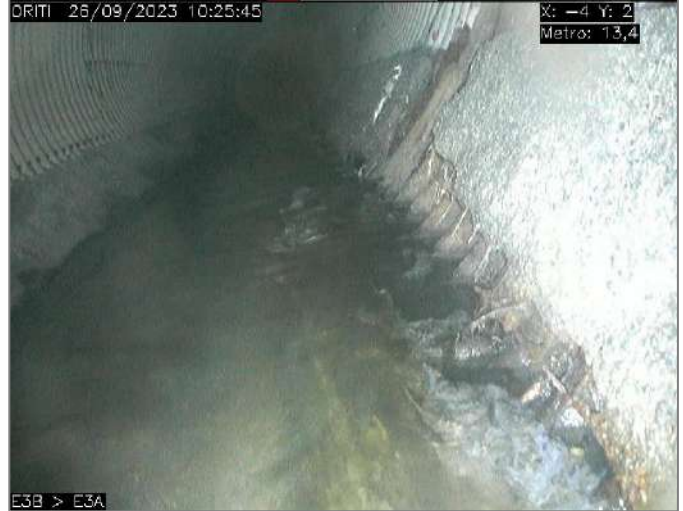
<p>Trecho percorrido: 26,0 m</p> <p>Intervenção imediata: dano superficial grave do revestimento.</p>	<p>Acúmulo de lixo.</p> <p>Dano superficial grave do revestimento: Armco da estrutura protuberante na geratriz inferior da galeria.</p> <p>Dano de Revestimento: cavidades geratriz inferior da galeria.</p>

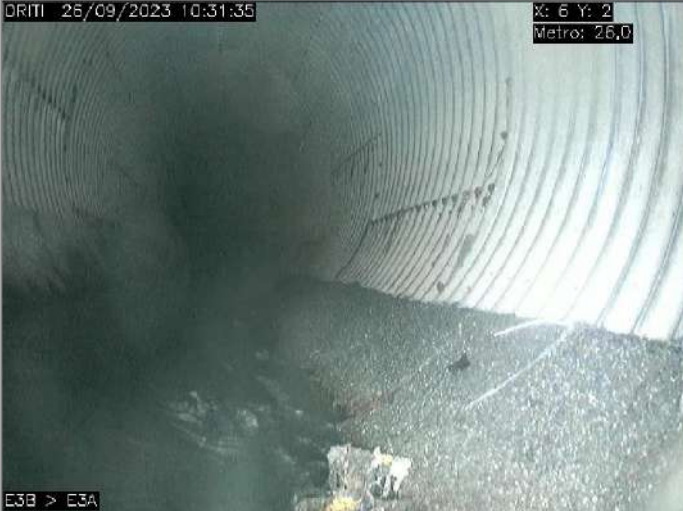
<p>Trecho percorrido: 28,6 m</p> <p>Intervenção imediata: dano superficial grave do revestimento.</p>	<p>Dano superficial grave do revestimento: Armco da estrutura protuberante na geratriz inferior da galeria.</p>	 
<p>Trecho percorrido: 61,1 m</p>	<p>Boa condição interna da galeria nesta posição. Nenhum indicativo de patologia significativa.</p>
