# PLANO DIRETOR MUNICIPAL DE MACRODRENAGEM

## Etapa 3 – Diagnóstico do Sistema Existente Produto 3 – Diagnóstico do Sistema Existente

<b>PREFEITURA MUNICIPAL DE TAUBATÉ/SP</b>
GESTÃO PROJETO	GIMENA PICOLO	E-mail	gpicolo@vallenge.com.br		
N. PROJ VALLENGE	VLG1936-PLN-P3

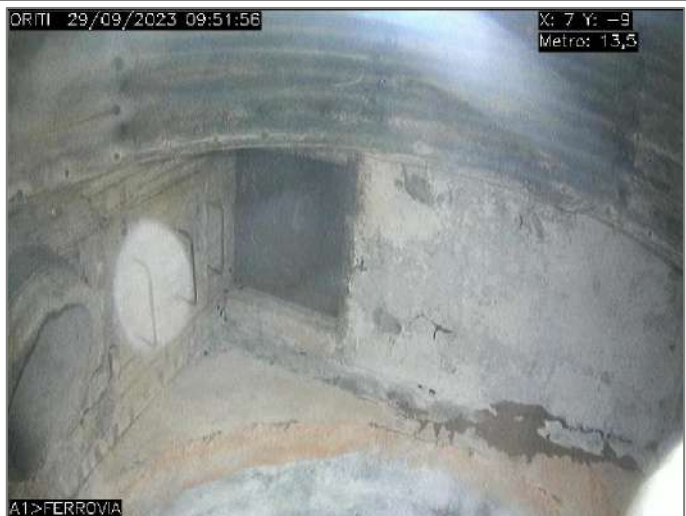
<p>Trecho percorrido: 13,5m</p> <p><b>Intervenção imediata:</b> Vão (cavidade) localizado na geratriz inferior da galeria resultando no acúmulo e infiltração de água neste trecho.</p>	<p>-</p>

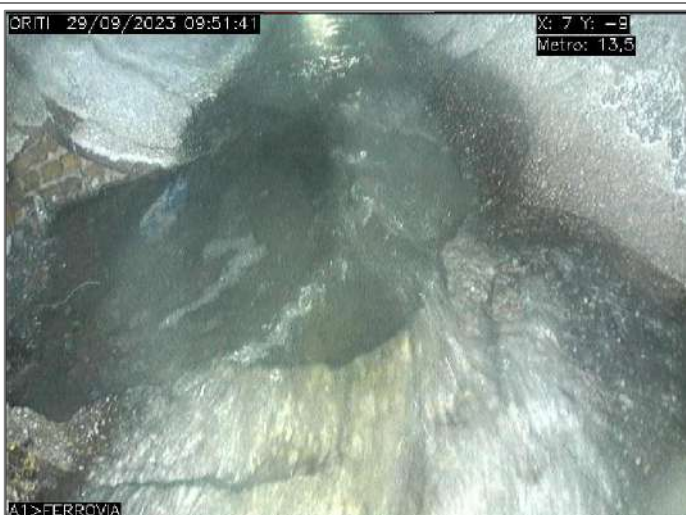
<p>Trecho percorrido: 26,8m</p>	<p>Presença de dano superficial, rugosidade identificada no revestimento de concreto das paredes da galeria.</p>

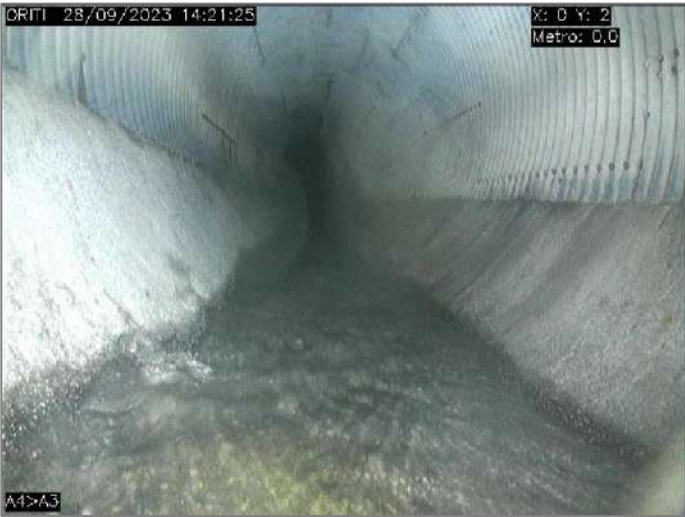
<p>Trecho percorrido: 13,3m</p> <p><b>Intervenção imediata:</b> Vão (cavidade) localizado na geratriz inferior da galeria resultando no acúmulo e infiltração de água neste trecho.</p>	<p>Dano no revestimento inferior com presença de cavidade considerável.</p>

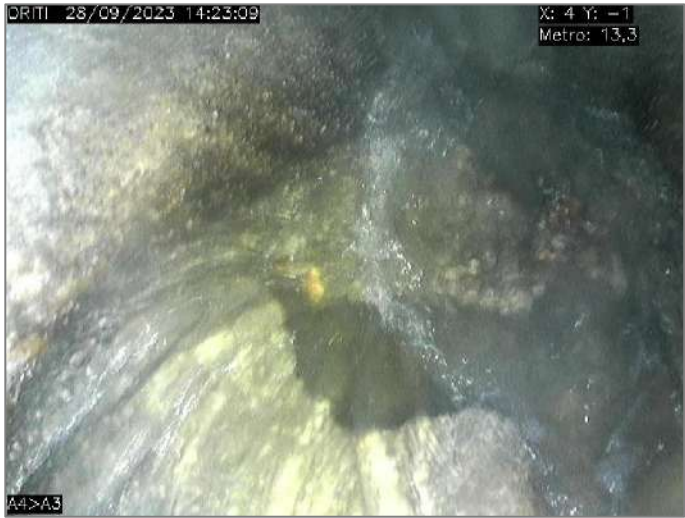
<p>Trecho percorrido: 31,9m</p> <p><b>Intervenção imediata:</b> Vão (cavidade) localizado na geratriz inferior da galeria resultando no acúmulo e infiltração de água neste trecho.</p>	<p>Dano superficial grave do revestimento Armco da estrutura protuberante na geratriz inferior da galeria</p>

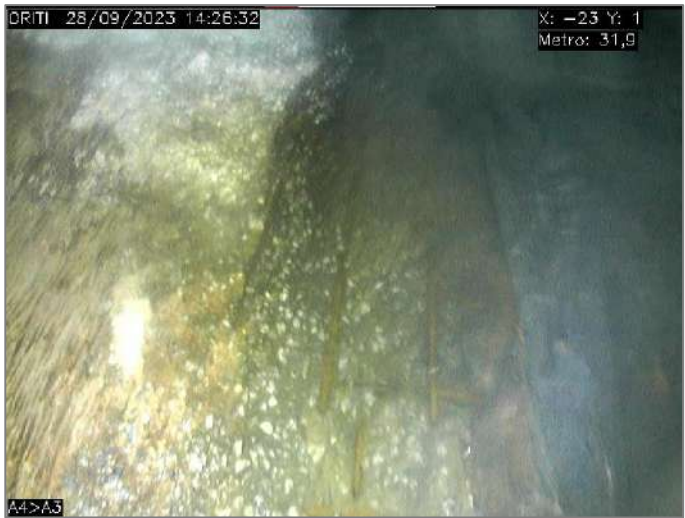
<p>Trecho percorrido: 34,6m</p> <p><b>Intervenção a longo prazo:</b> Alagamento da geratriz inferior.</p> <p><b>Intervenção a médio prazo:</b> manutenção preventiva: resíduos na parte inferior</p>

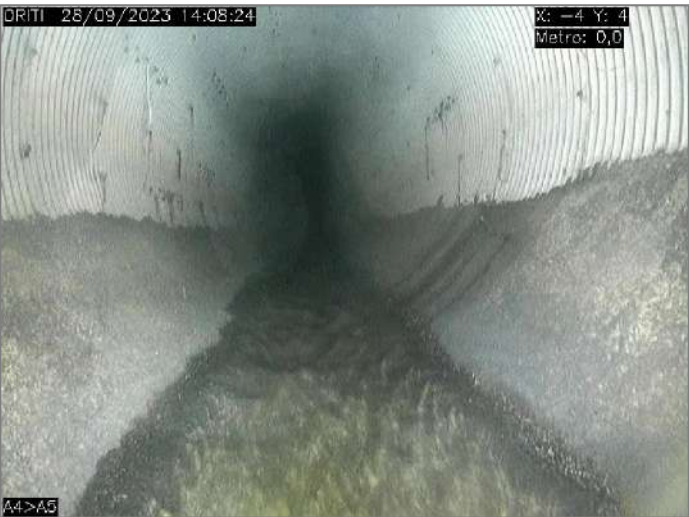
<p>Trecho percorrido: 13,4m</p> <p><b>Intervenção imediata:</b> Dano superficial grave do revestimento.</p>	<p>Armo da estrutura protuberante na geratriz inferior da galeria</p>

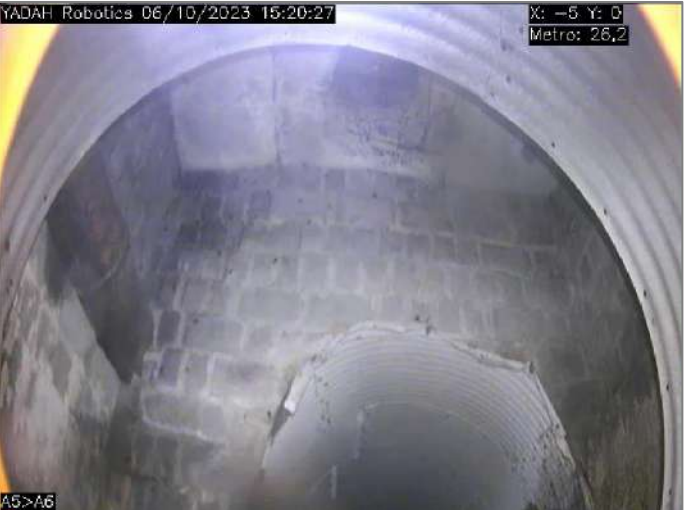
<p>Trecho percorrido: 26,2m</p> <p><b>Intervenção imediata:</b> Vão (cavidade) localizado na geratriz inferior da galeria resultando no acúmulo/infiltração de água neste trecho.</p>	<p>-</p>

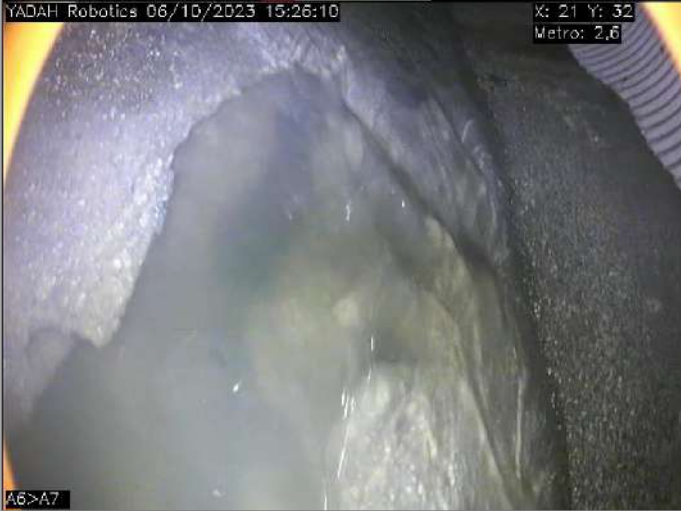
<p>YADAH Robotics 06/10/2023 15:26:10 X: 21 Y: 52 Metro: 2,6 A6&gt;A7</p>
<p>Trecho percorrido: 6,9m</p> <p><b>Intervenção imediata:</b> vão (cavidade) localizado na geratriz inferior da galeria resultando no acúmulo/infiltração de água neste trecho.</p>	<p>Dano superficial com protuberância de reforço e grandes cavidades na geratriz inferior da galeria.</p>

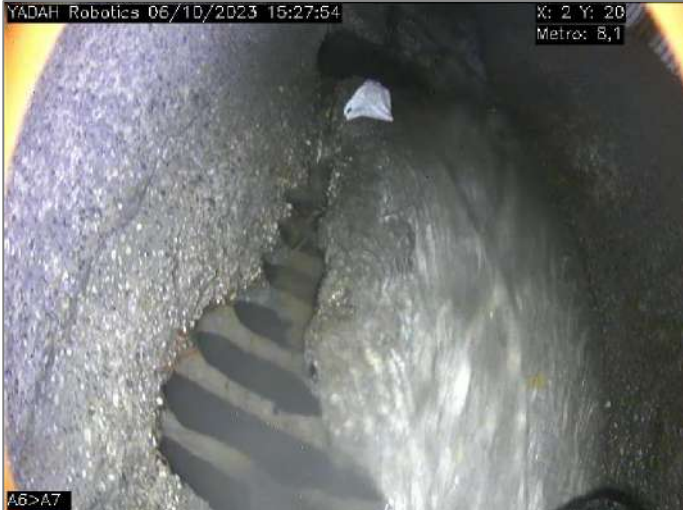
<p>Trecho percorrido: 8,9m</p> <p><b>Intervenção imediata:</b> vão (cavidade) localizado na geratriz inferior da galeria resultando no acúmulo/infiltração de água neste trecho.</p>	<p>Dano superficial grave: grande quantidade de cavidades observadas no revestimento da geratriz inferior da galeria.</p> <p>Limite da vídeo-inspeção neste trecho.</p>

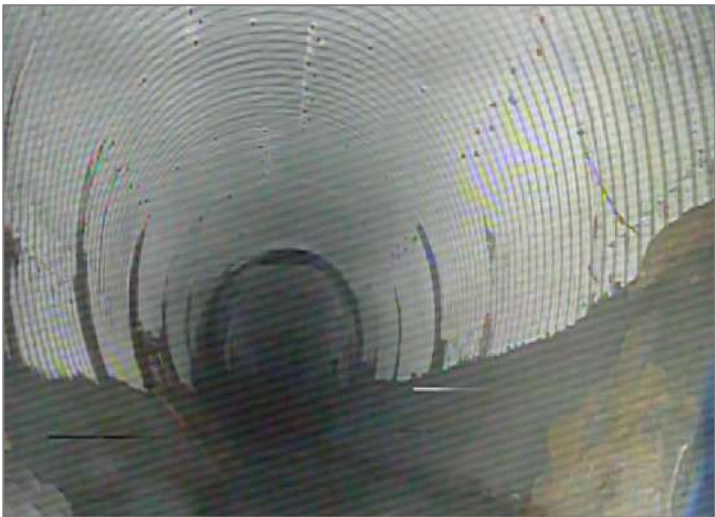
<p>-</p>	<p>Dano superficial no revestimento inferior da galeria. Aumento da rugosidade / protuberâncias.</p>

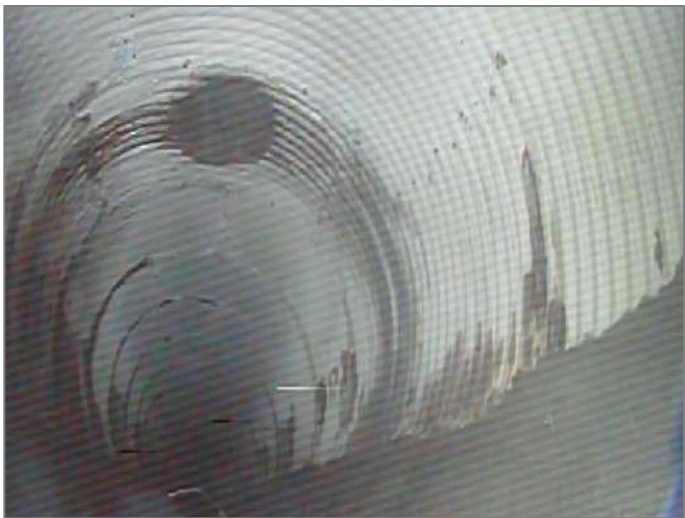
<p>-</p>	<p>Dano superficial no revestimento inferior da galeria. Aumento da rugosidade / protuberâncias.</p>

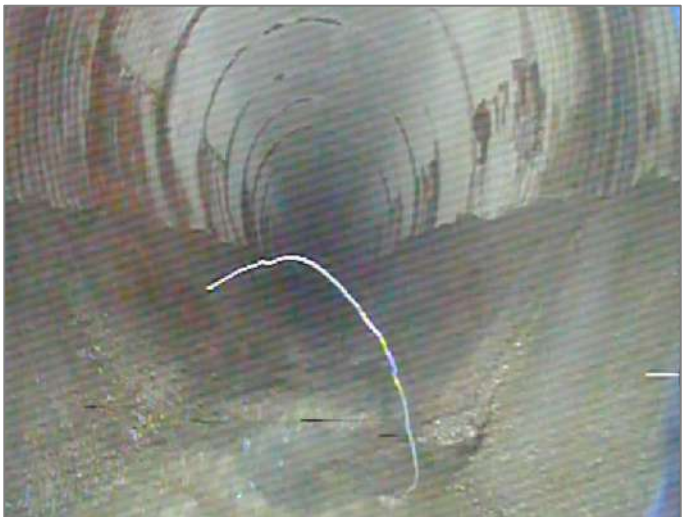
<p><b>Intervenção imediata:</b> Dano superficial grave do revestimento. Armco da estrutura protuberante na geratriz inferior da galeria</p>	<p>Dano superficial no revestimento inferior da galeria. Aumento da rugosidade / protuberâncias.</p>

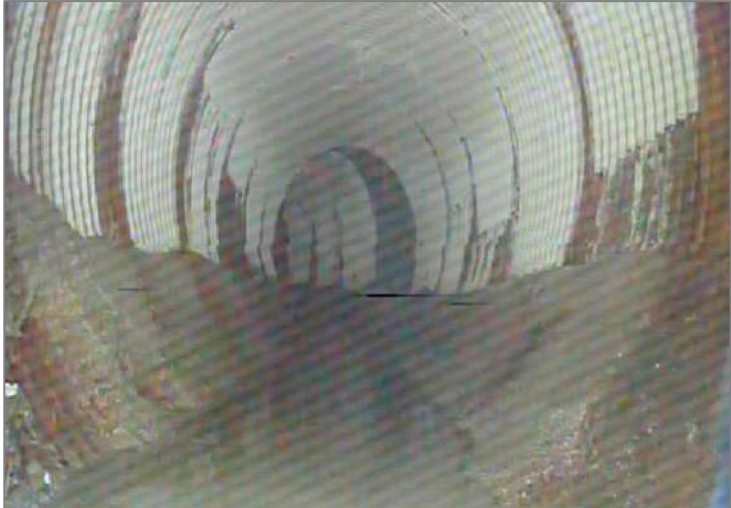
<p>-</p>	<p>Dano superficial no revestimento inferior da galeria. Aumento da rugosidade / protuberâncias.</p>

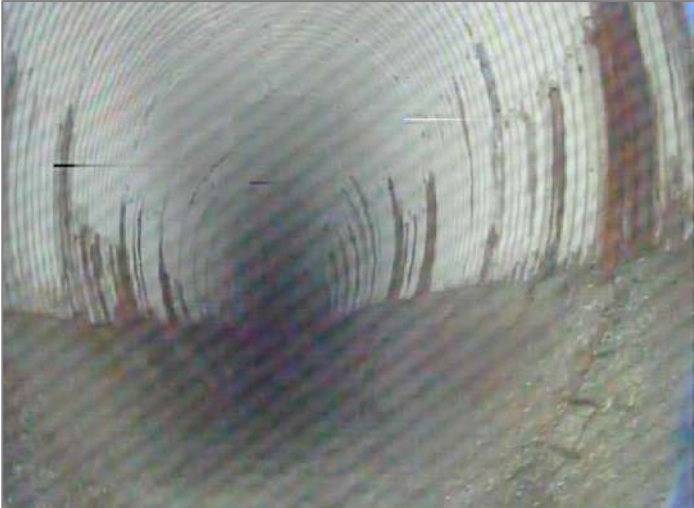
<p><b>Intervenção imediata:</b> Dano superficial grave do revestimento. Armco da estrutura protuberante na geratriz inferior da galeria.</p>	<p>-</p>

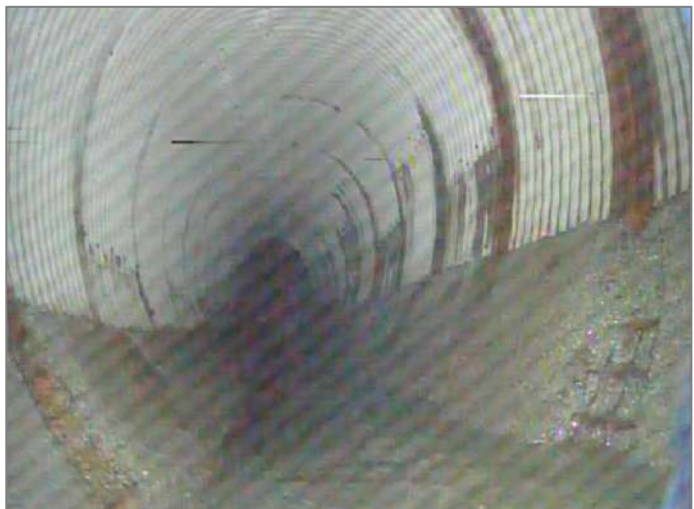
<p><b>Intervenção imediata:</b> Vão (cavidade) localizado na geratriz inferior da galeria resultando no acúmulo/infiltração de água neste trecho.</p>	<p>-</p>

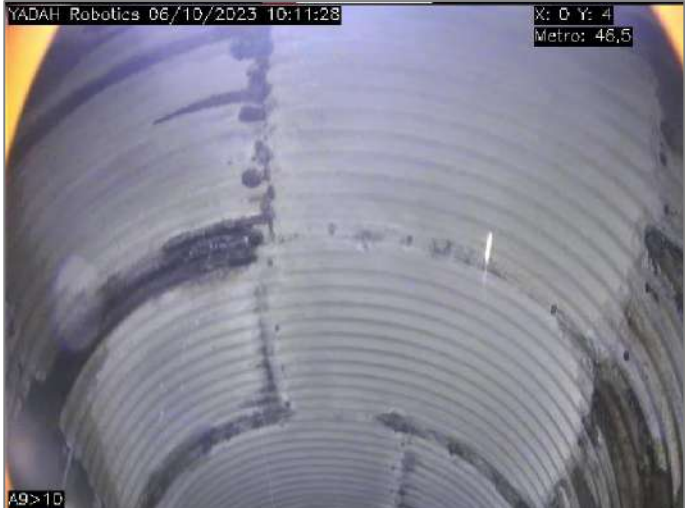
<p>YADAH Robotics 06/10/2023 10:11:28 X: 0 Y: 4 Metro: 46,5 A9&gt;10</p>
<p>Trecho percorrido: 53,6m</p>	<p>Dano superficial com protuberância de reforço e cavidades na geratriz inferior da galeria.</p>

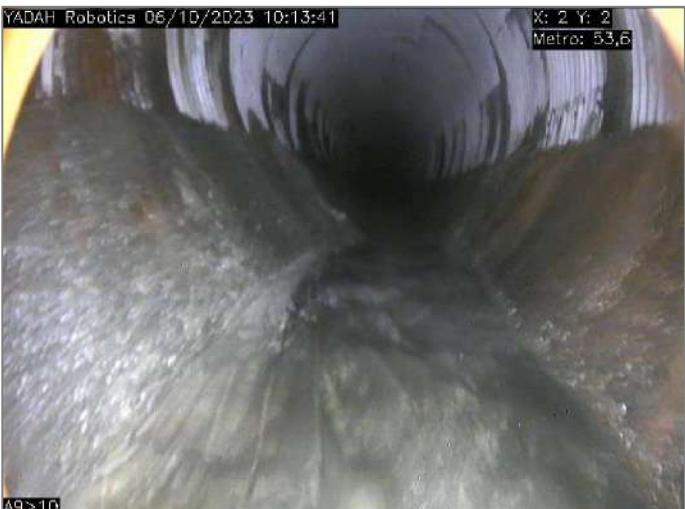
<p>YADAH Robotics 06/10/2023 10:13:41 X: 2 Y: 2 Metro: 53,6 A9&gt;10</p>
<p>Trecho percorrido: 58,3m</p>	<p>Dano superficial grave: grande quantidade de cavidades na geratriz inferior da galeria.</p>

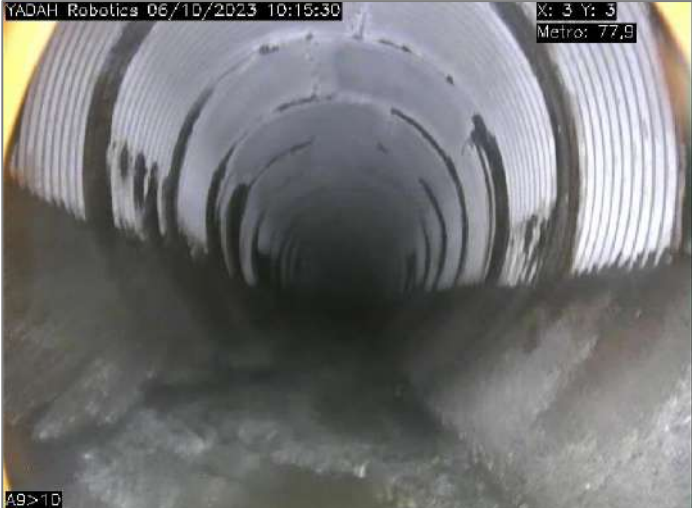
<p>YADAH Robotics 06/10/2023 10:15:30 X: 3 Y: 3 Metro: 77,9 A9&gt;10</p>
<p>Trecho percorrido: 85,1 m</p> <p><b>Intervenção imediata:</b> manutenção preventiva: resíduos na parte inferior.</p>	<p>Dano superficial grave: cavidades na geratriz inferior da galeria.</p>

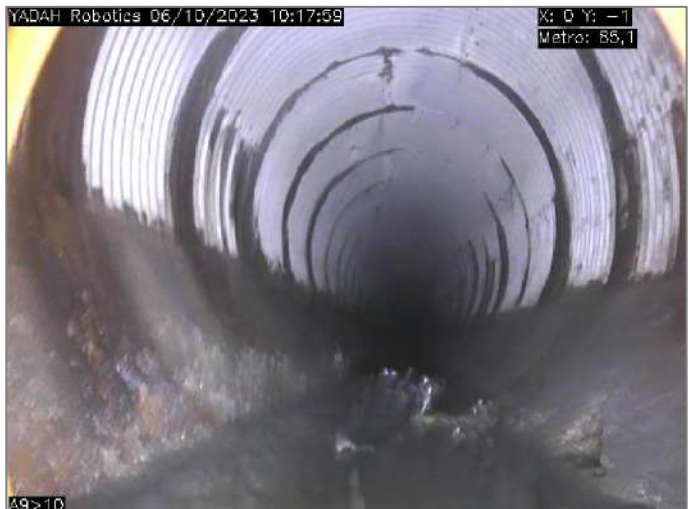
<p>YADAH Robotics 06/10/2023 10:17:59 X: 0 Y: -1 Metro: 85,1 A9&gt;10</p>
<p>Trecho percorrido: 124,3m</p> <p><b>Intervenção imediata:</b> manutenção preventiva:</p>	<p>Armco apresentando gotejamento, indicando vazamento na geratriz superior da galeria.</p>

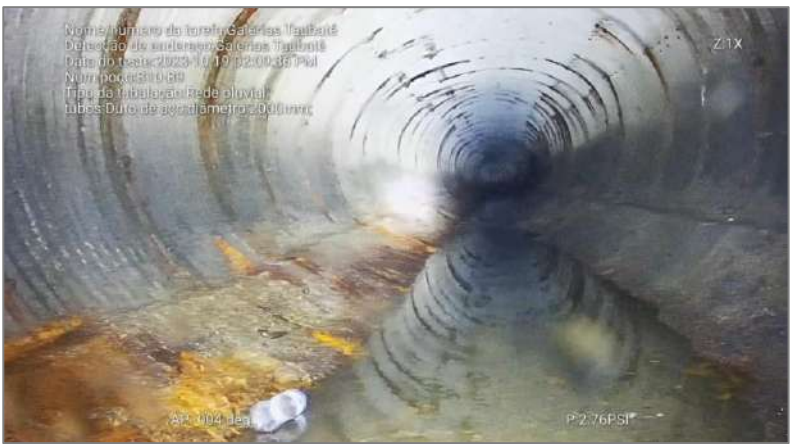
<p>Nome: Número do torão: Galerias Tufadas          Descrição de onde está: Galerias Tufadas          Data do teste: 2023-10-19 02:00:35 PM          Número do teste: 069          Tipo da tubulação: Rede pluvial          Tubo: Duto de aço diâmetro: 2000mm</p> <p>Z1X</p> <p>AP-004 deg</p> <p>P.2.76PSI</p>
<p>ZOOM.</p> <p><b>Intervenção a médio prazo:</b> manutenção preventiva.</p>	<p>Manutenção preventiva:</p> <p>Dano superficial: corrosão no revestimento da geratriz inferior. Reforço protuberante.</p>

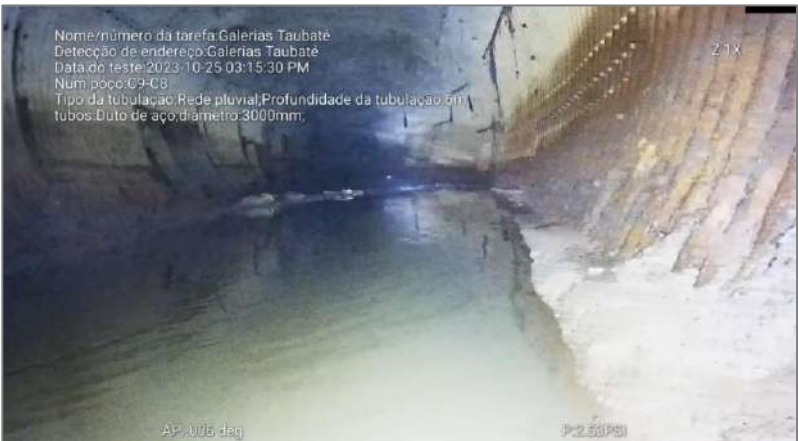
<p>Nome/número da tarefa: Galerias Taubaté            Detecção de endereço: Galerias Taubaté            Data do teste: 2023-10-25 03:15:30 PM            Núm. poço: C9-C8            Tipo de tubulação: Rede pluvial            Profundidade da tubulação em tubos: Duto de aço, diâmetro: 3000mm.</p> <p>AP: 005 deg P: 2,55 PSI</p>
<p>ZOOM.</p> <p><b>Intervenção a médio prazo:</b> manutenção preventiva.</p> <p><b>Intervenção a longo prazo:</b> alagamento da geratriz inferior.</p>	<p>Manutenção preventiva: dano superficial, apresentando fragmentação superficial no revestimento da geratriz inferior.</p>

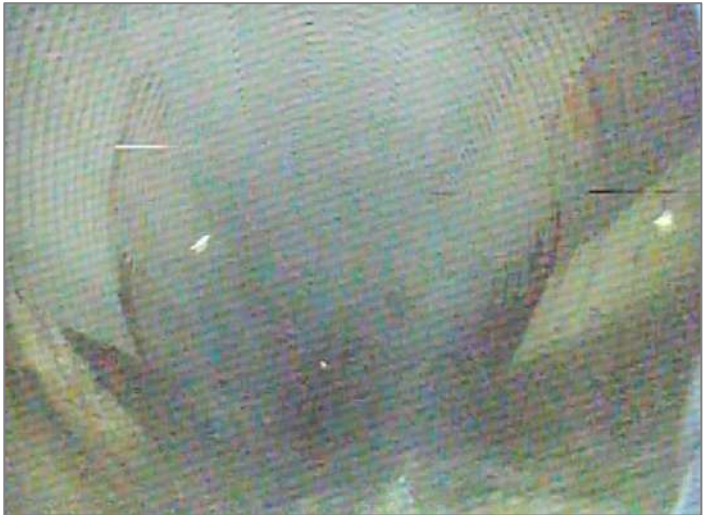
-	Dano superficial: corrosão do Armco nas laterais da geratriz superior.

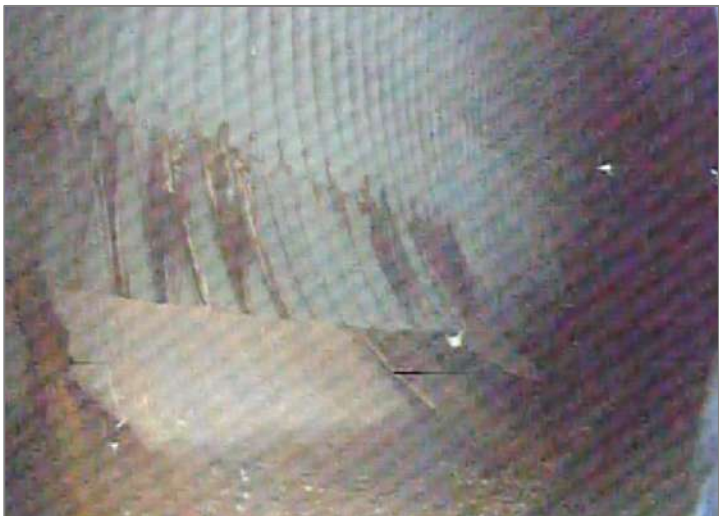
Intervenção a longo prazo: alagamento da geratriz inferior.	Limite da inspeção neste trecho.

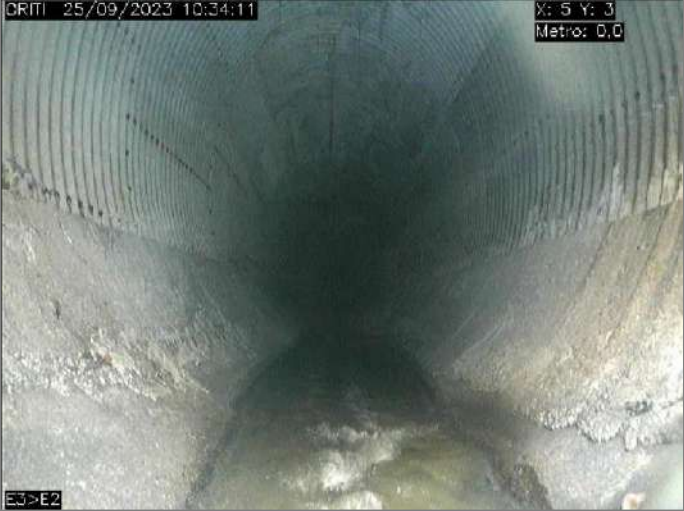
<p>Trecho percorrido: 22,4 m</p> <p><b>Intervenção a médio prazo:</b> manutenção preventiva</p>	<p>Dano superficial longitudinal leve no recobrimento da parte lateral inferior da galeria.</p> <p>Manutenção preventiva: Dano no revestimento inferior com presença de cavidade considerável.</p> <p>Limite da vídeo-inspeção neste trecho pela presença de cavidade.</p>

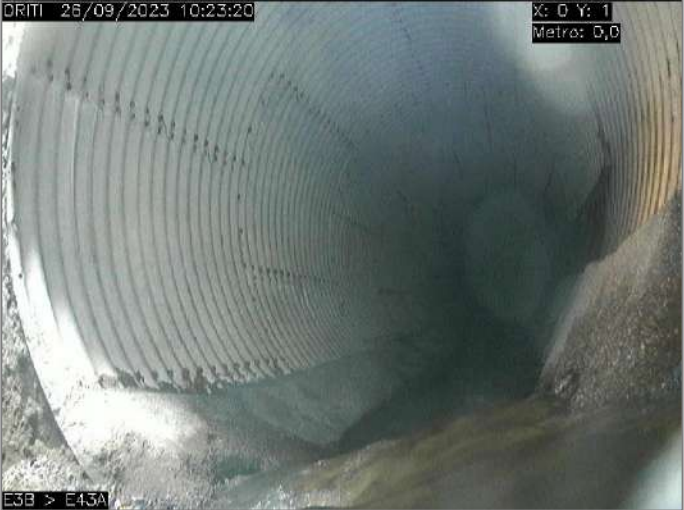
<p>Trecho percorrido: 13,4 m</p> <p><b>Intervenção imediata:</b> dano superficial grave do revestimento.</p>	<p>Dano superficial grave do revestimento: Armco da estrutura protuberante na geratriz inferior da galeria.</p>

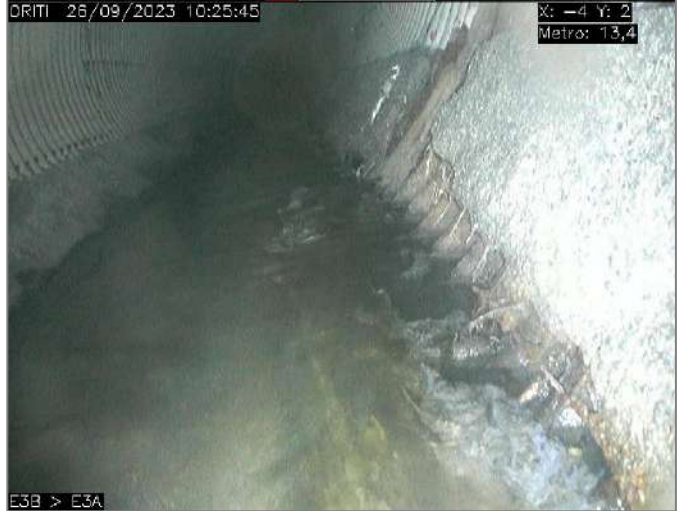
<p>Trecho percorrido: 26,0 m</p> <p><b>Intervenção imediata:</b> dano superficial grave do revestimento.</p>	<p>Acúmulo de lixo.</p> <p>Dano superficial grave do revestimento: Armco da estrutura protuberante na geratriz inferior da galeria.</p> <p>Dano de Revestimento: cavidades geratriz inferior da galeria.</p>

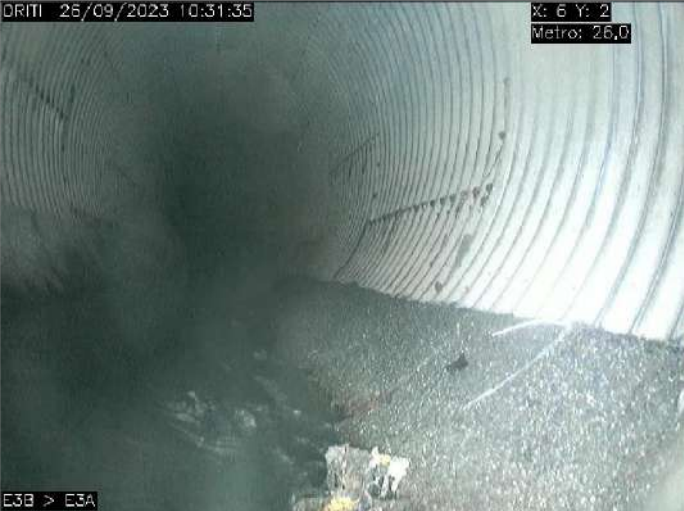
<p>Trecho percorrido: 28,6 m</p> <p><b>Intervenção imediata:</b> dano superficial grave do revestimento.</p>	<p>Dano superficial grave do revestimento: Armco da estrutura protuberante na geratriz inferior da galeria.</p>
