Planos de Macrodrenagem como meio para
conservação da água em bacias hidrográficas

PLANO DIRETOR DE MACRODRENAGEM DA BACIA HIDROGRÁFICA DO RIO UNA

Código do Empreendimento 2013 – PS COB-37
Contrato FEHIDRO 300/2014
Tomador Responsável
UNIVERSIDADE DE TAUBATÉ

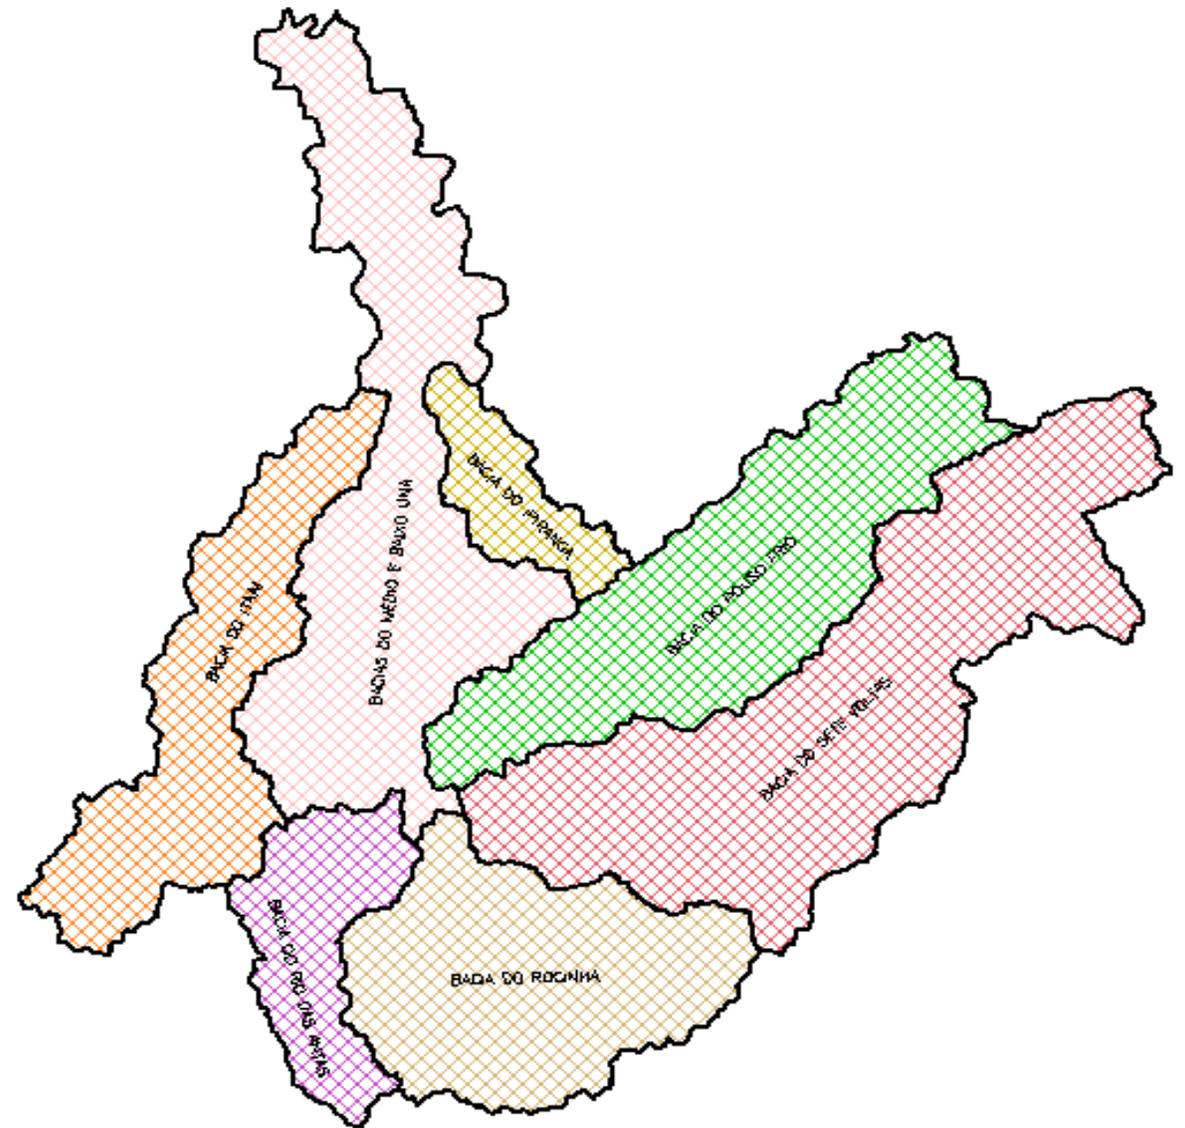
Figura 2. Limites da bacia e sub-bacias do Rio Una.

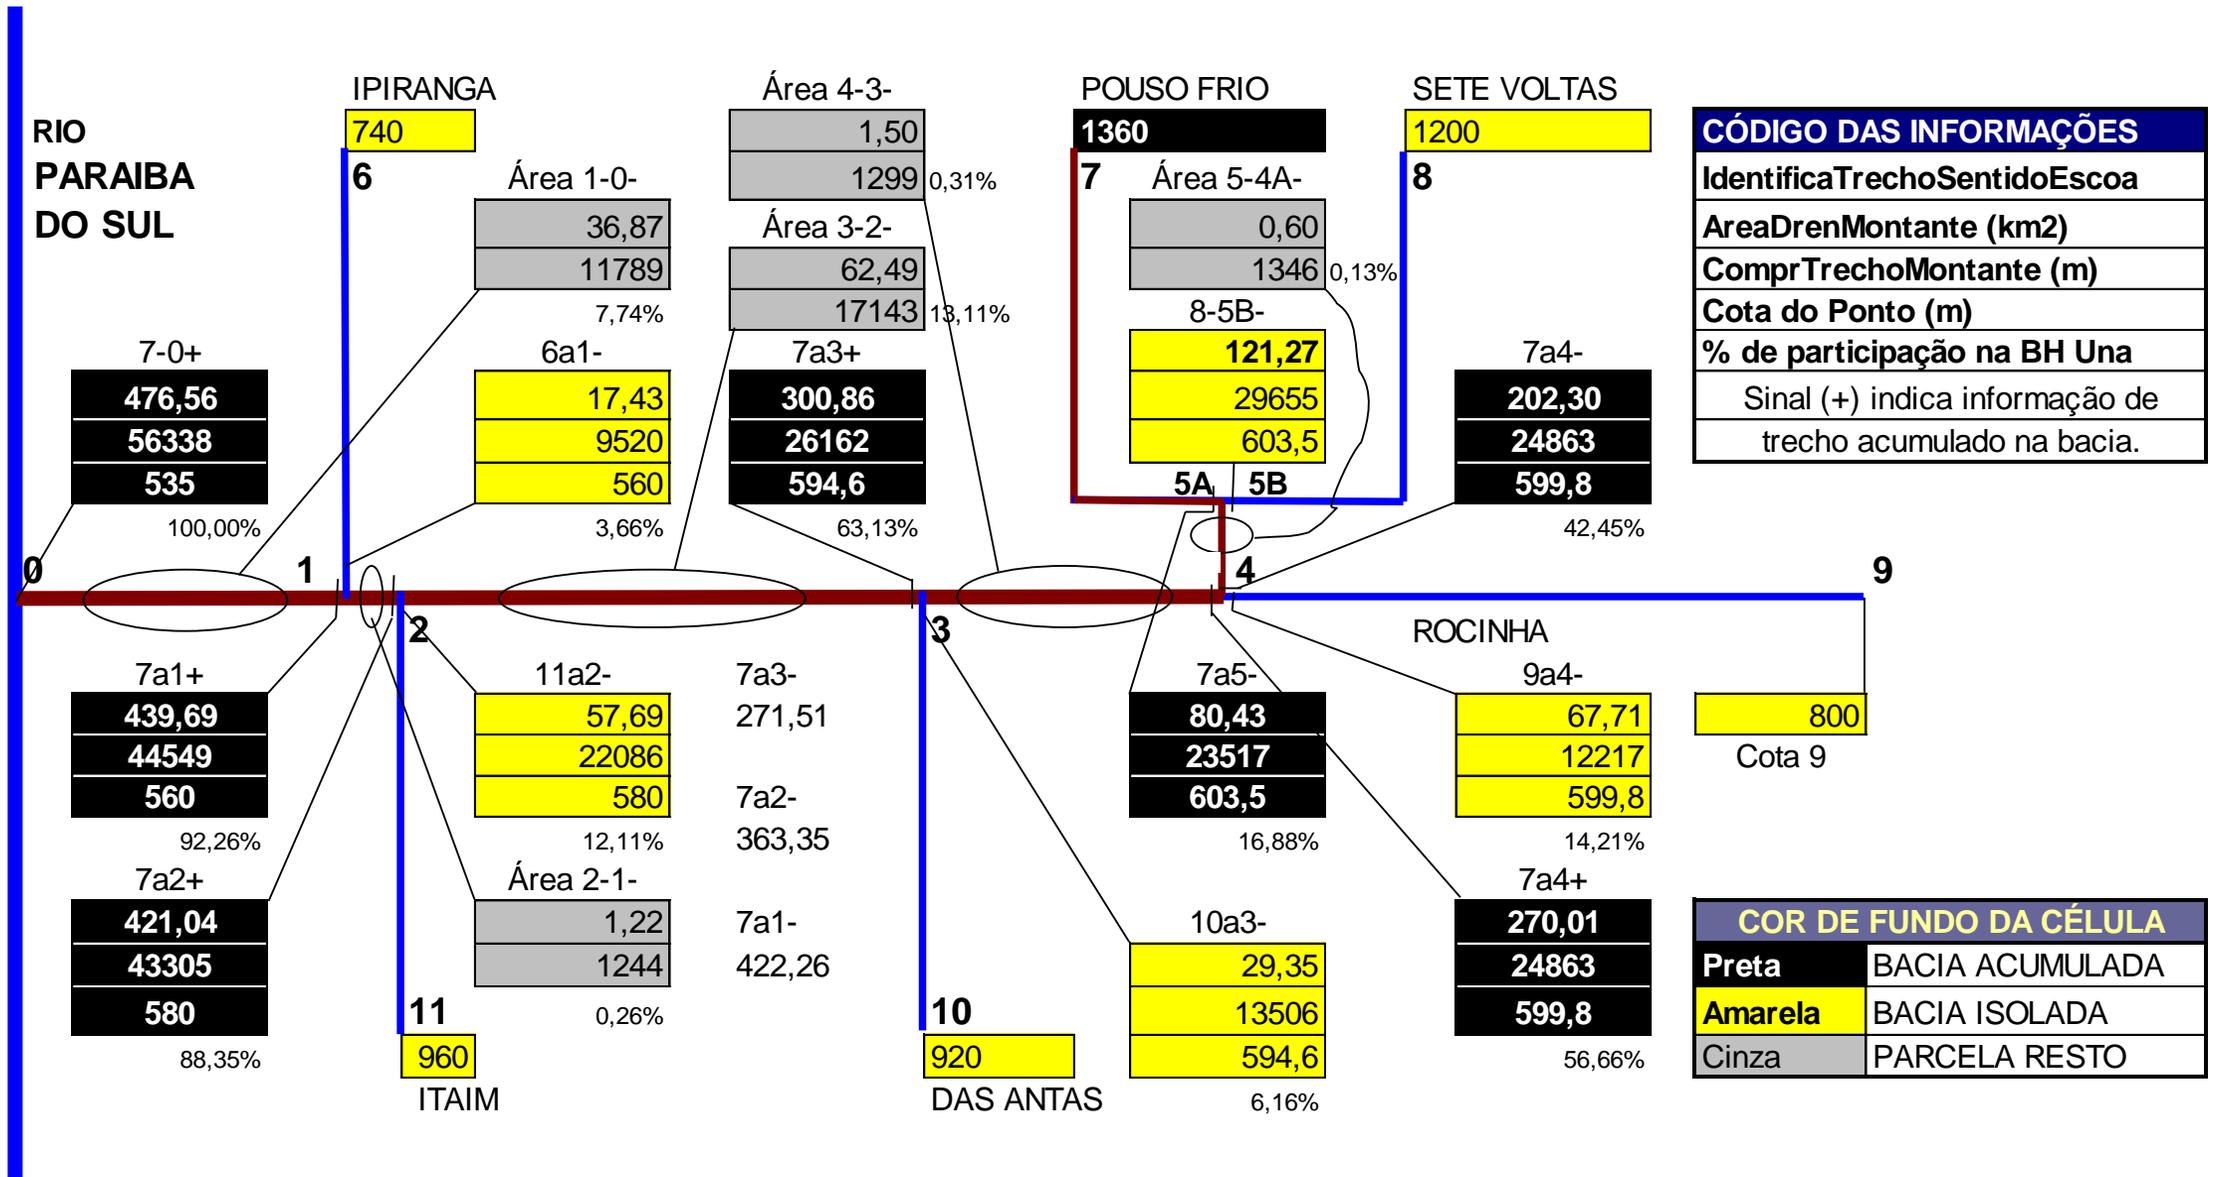
Figura 3. Desenho esquemático, em formato unifilar, da estrutura básica da Bacia do Rio Una.

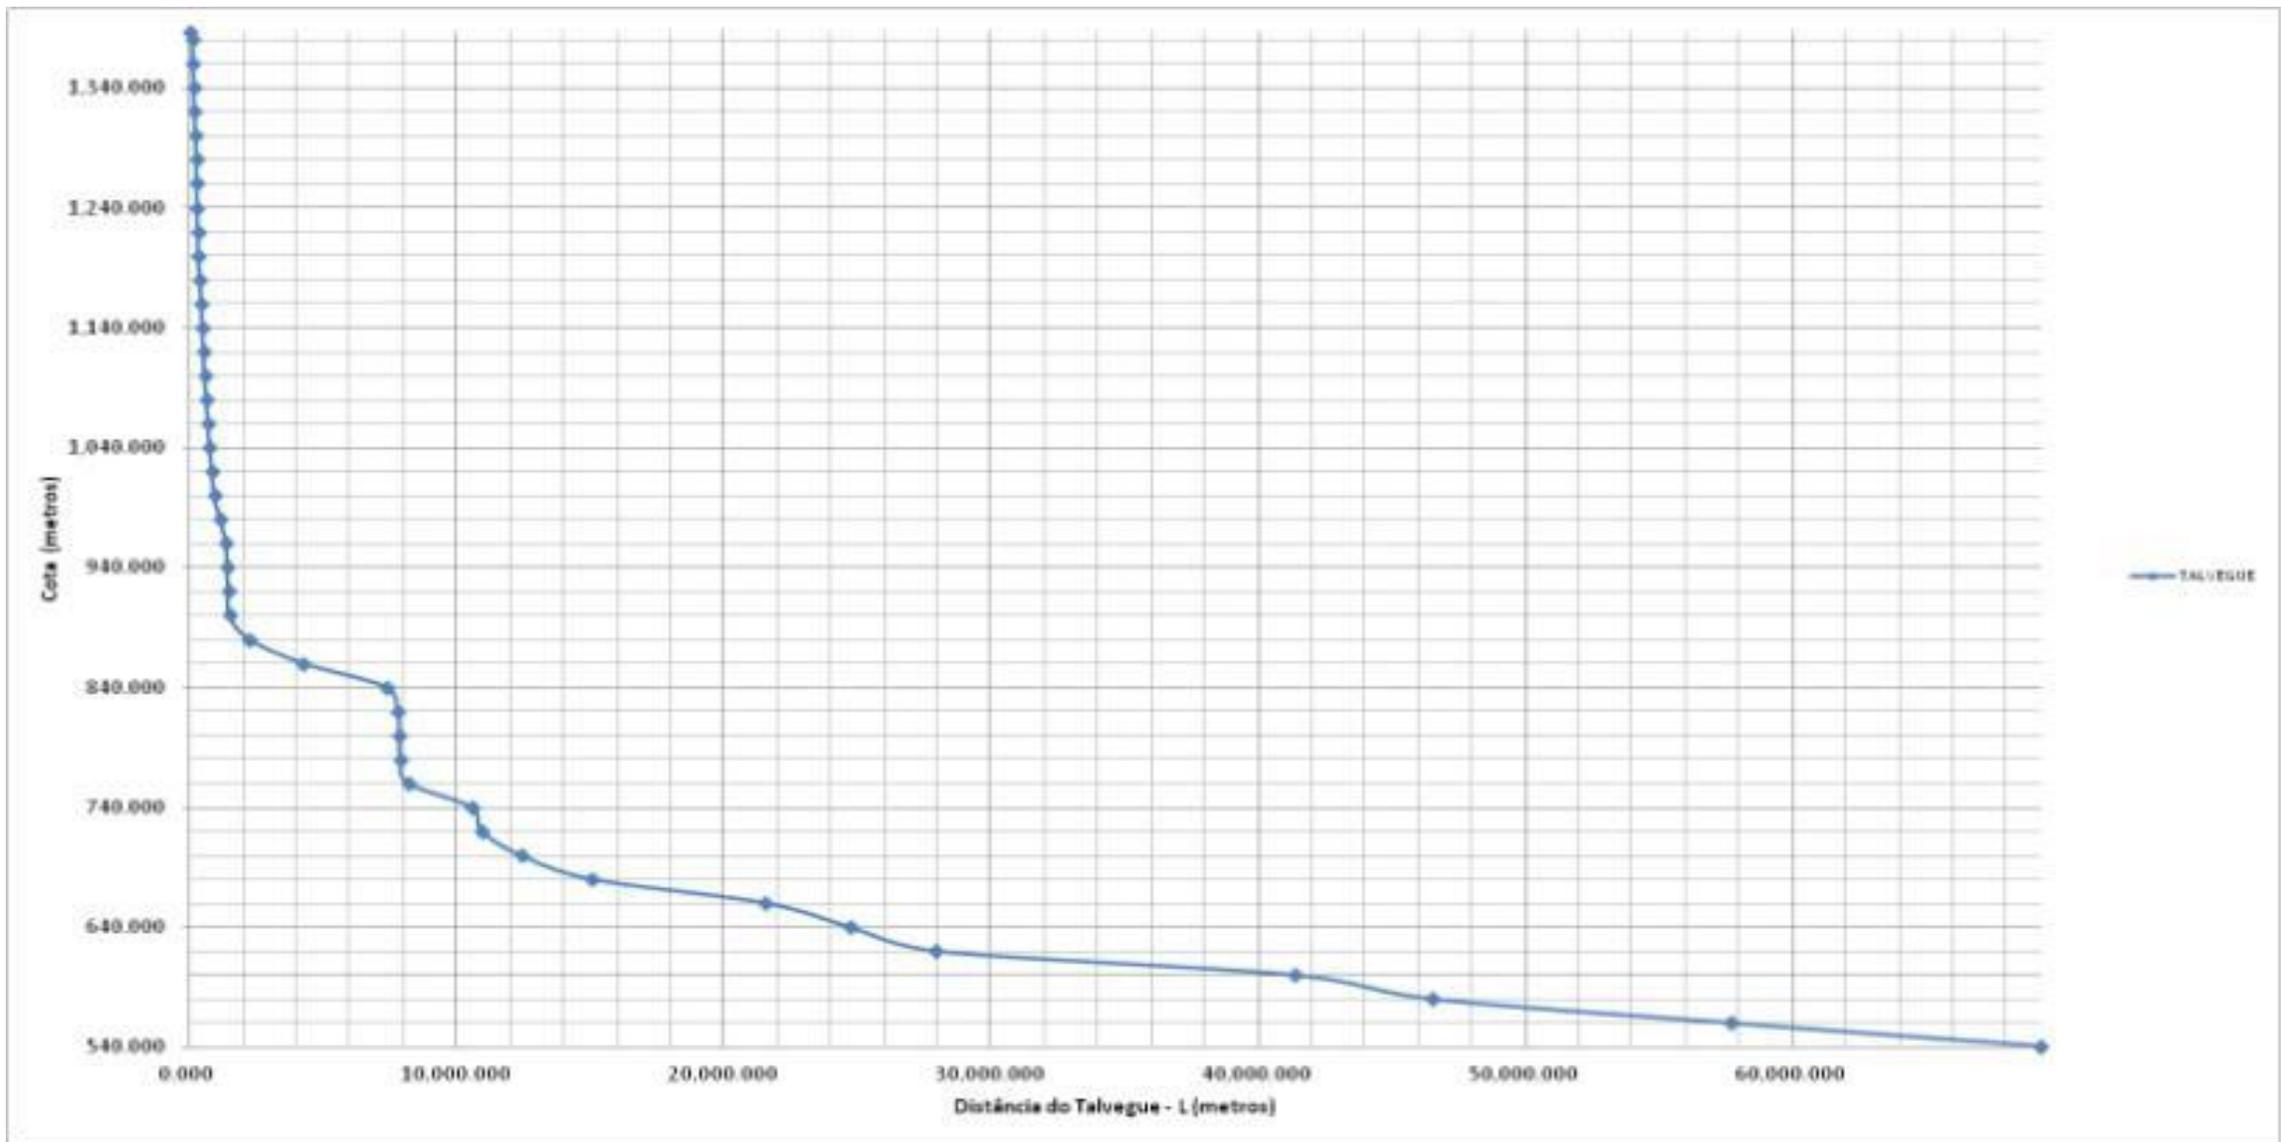
Perfil do talvegue relativo à bacia de contribuição da nascente até a foz com o Rio Una – Cai 500 metros nos primeiros 2,0 Km

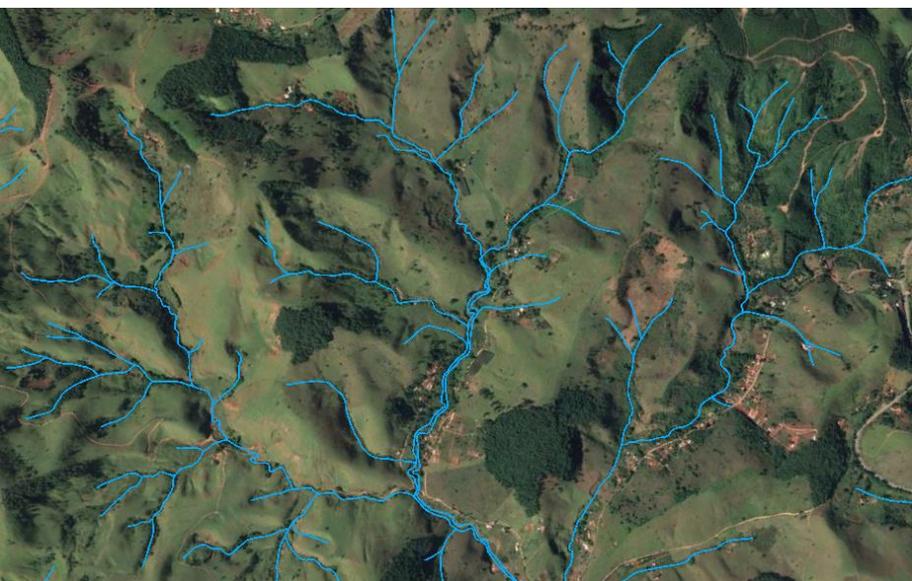
Padrão retangular-dendrítico, observado nas cabeceiras da sub-bacia do Pouso Frio

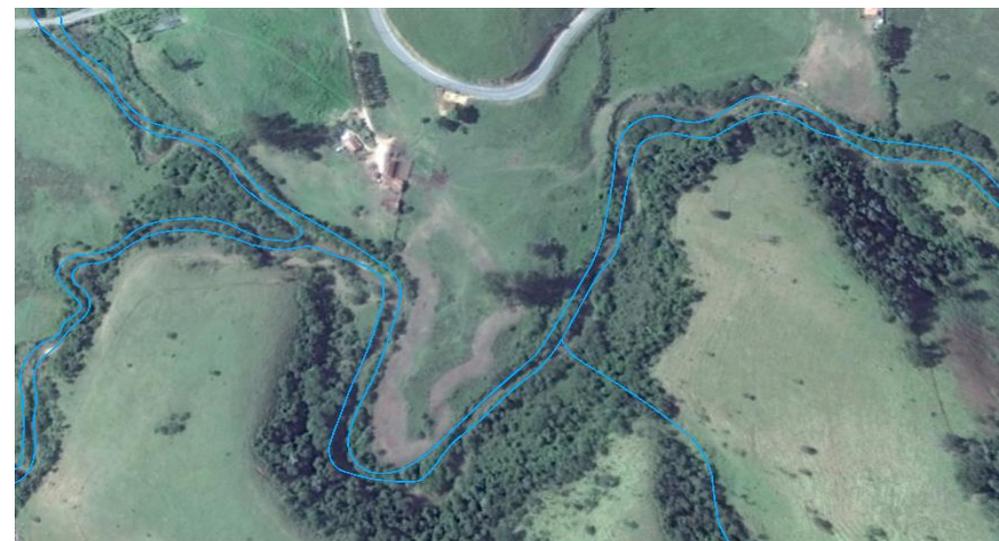
Padrão de drenagem dendrítico-pinado observada no Bairro da Rocinha

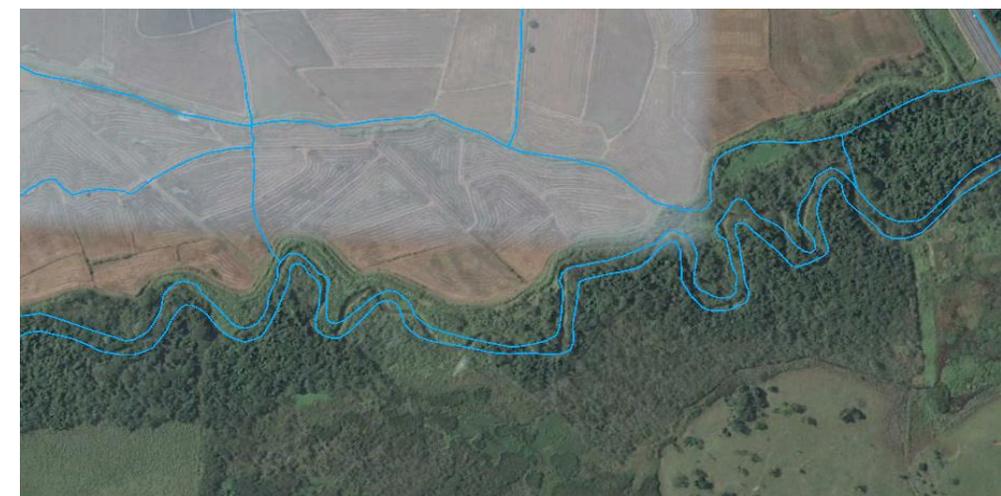
Meandro encaixado próximo a junção entre os córregos do Pouso Frio e ribeirão das Sete Voltas

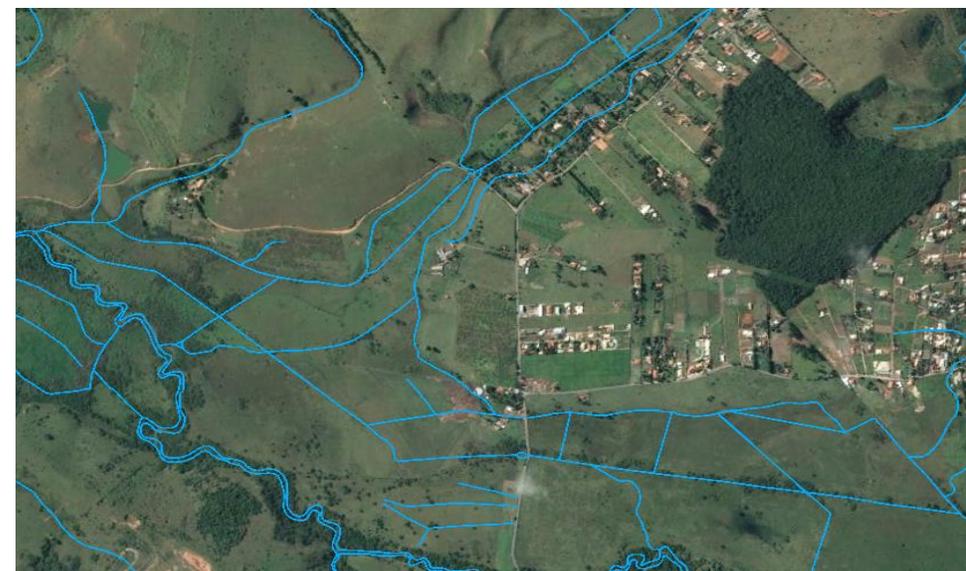
Meandro divagante à jusante da rodovia Presidente Dutra, junto alterações de drenagem para sistematização das várzeas

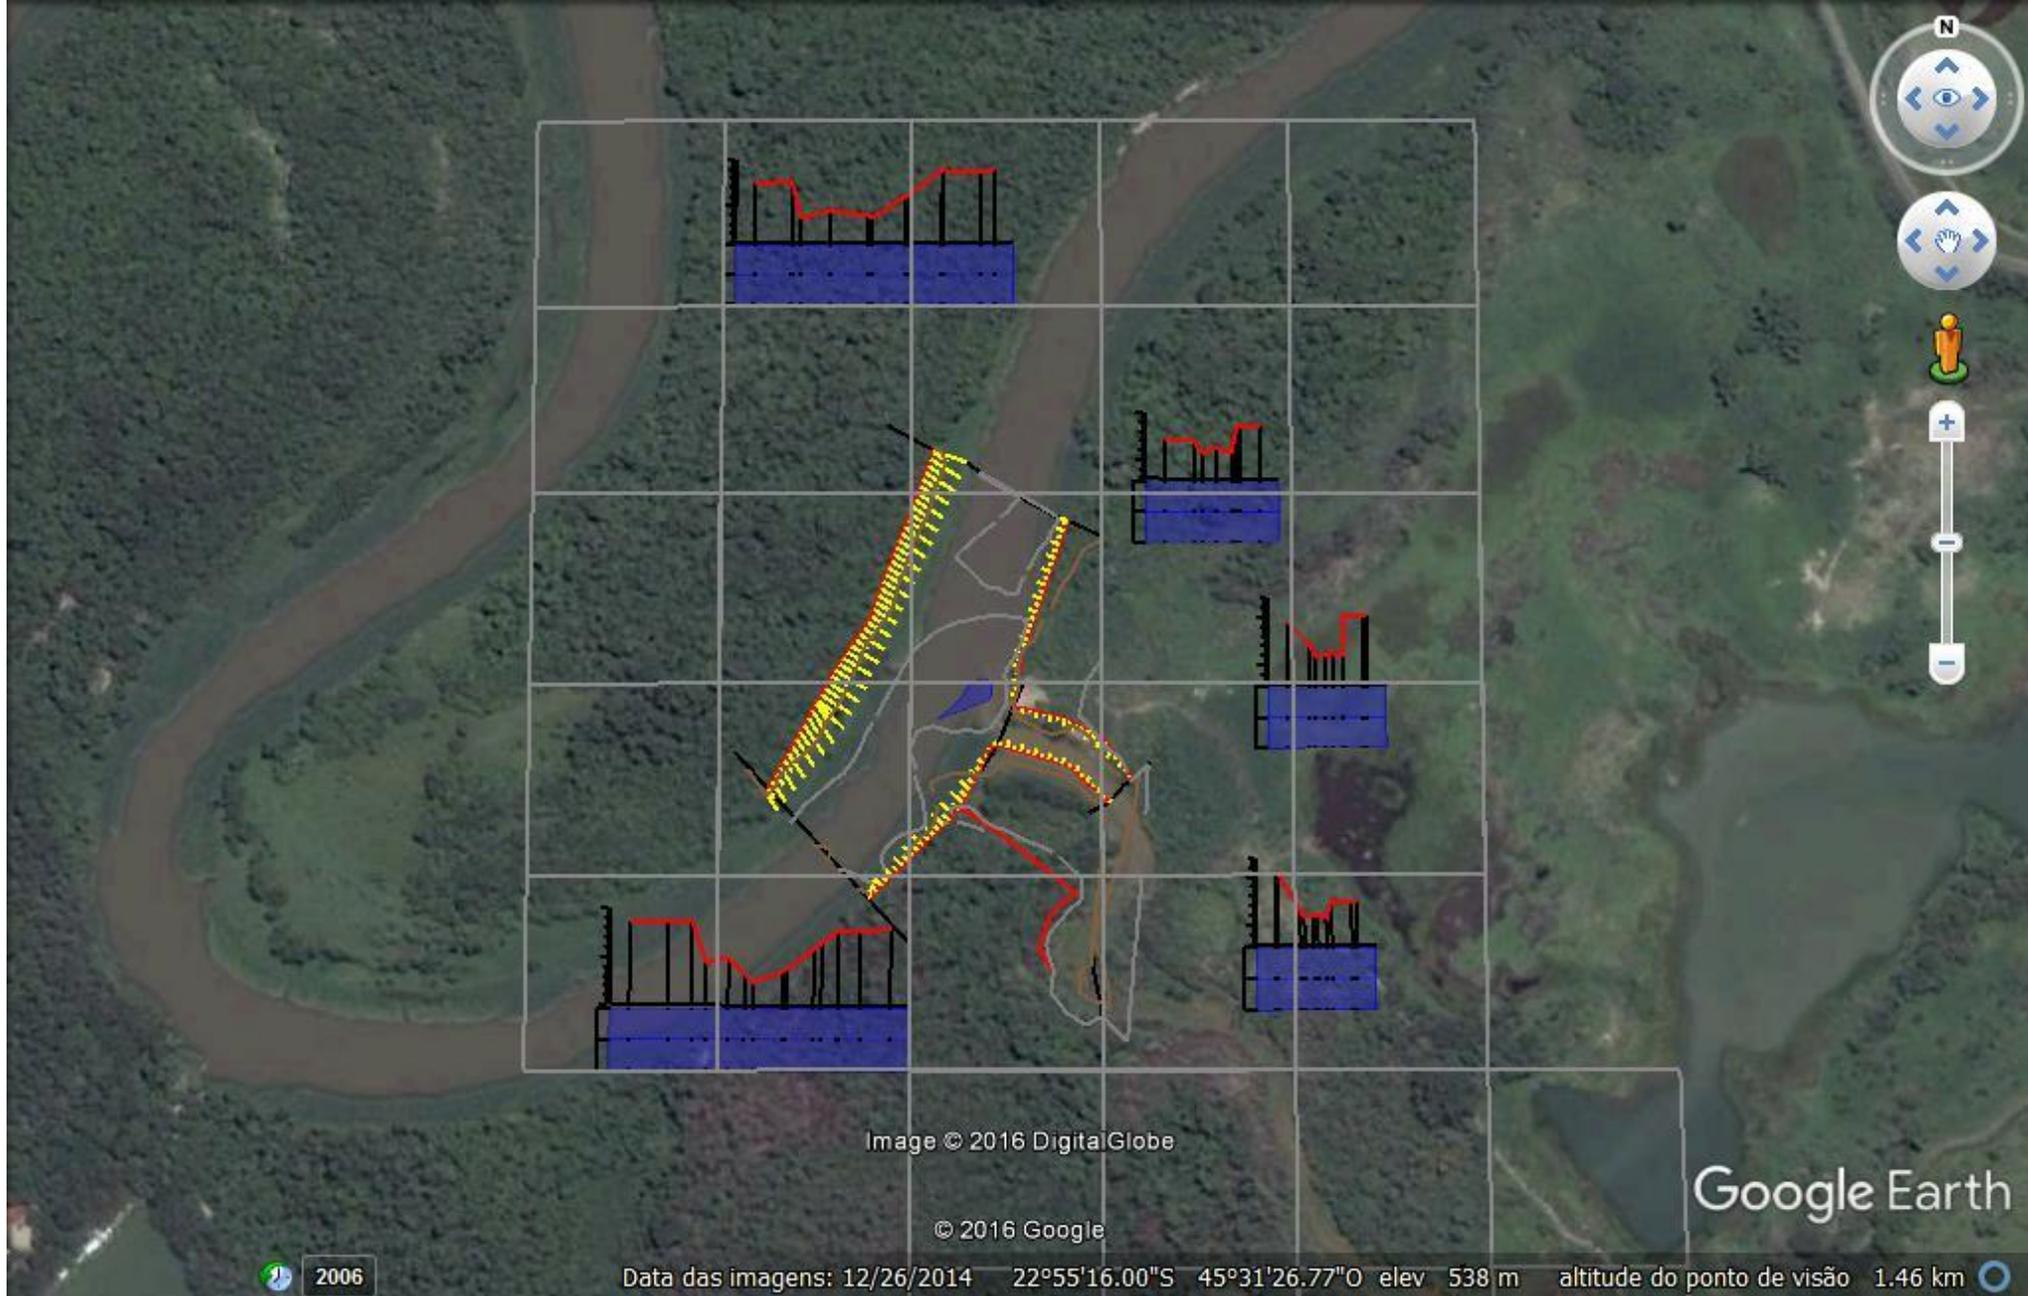
Visualização aérea do ponto de fixação do GPS Geodesico para base de Transporte de Coordenadas

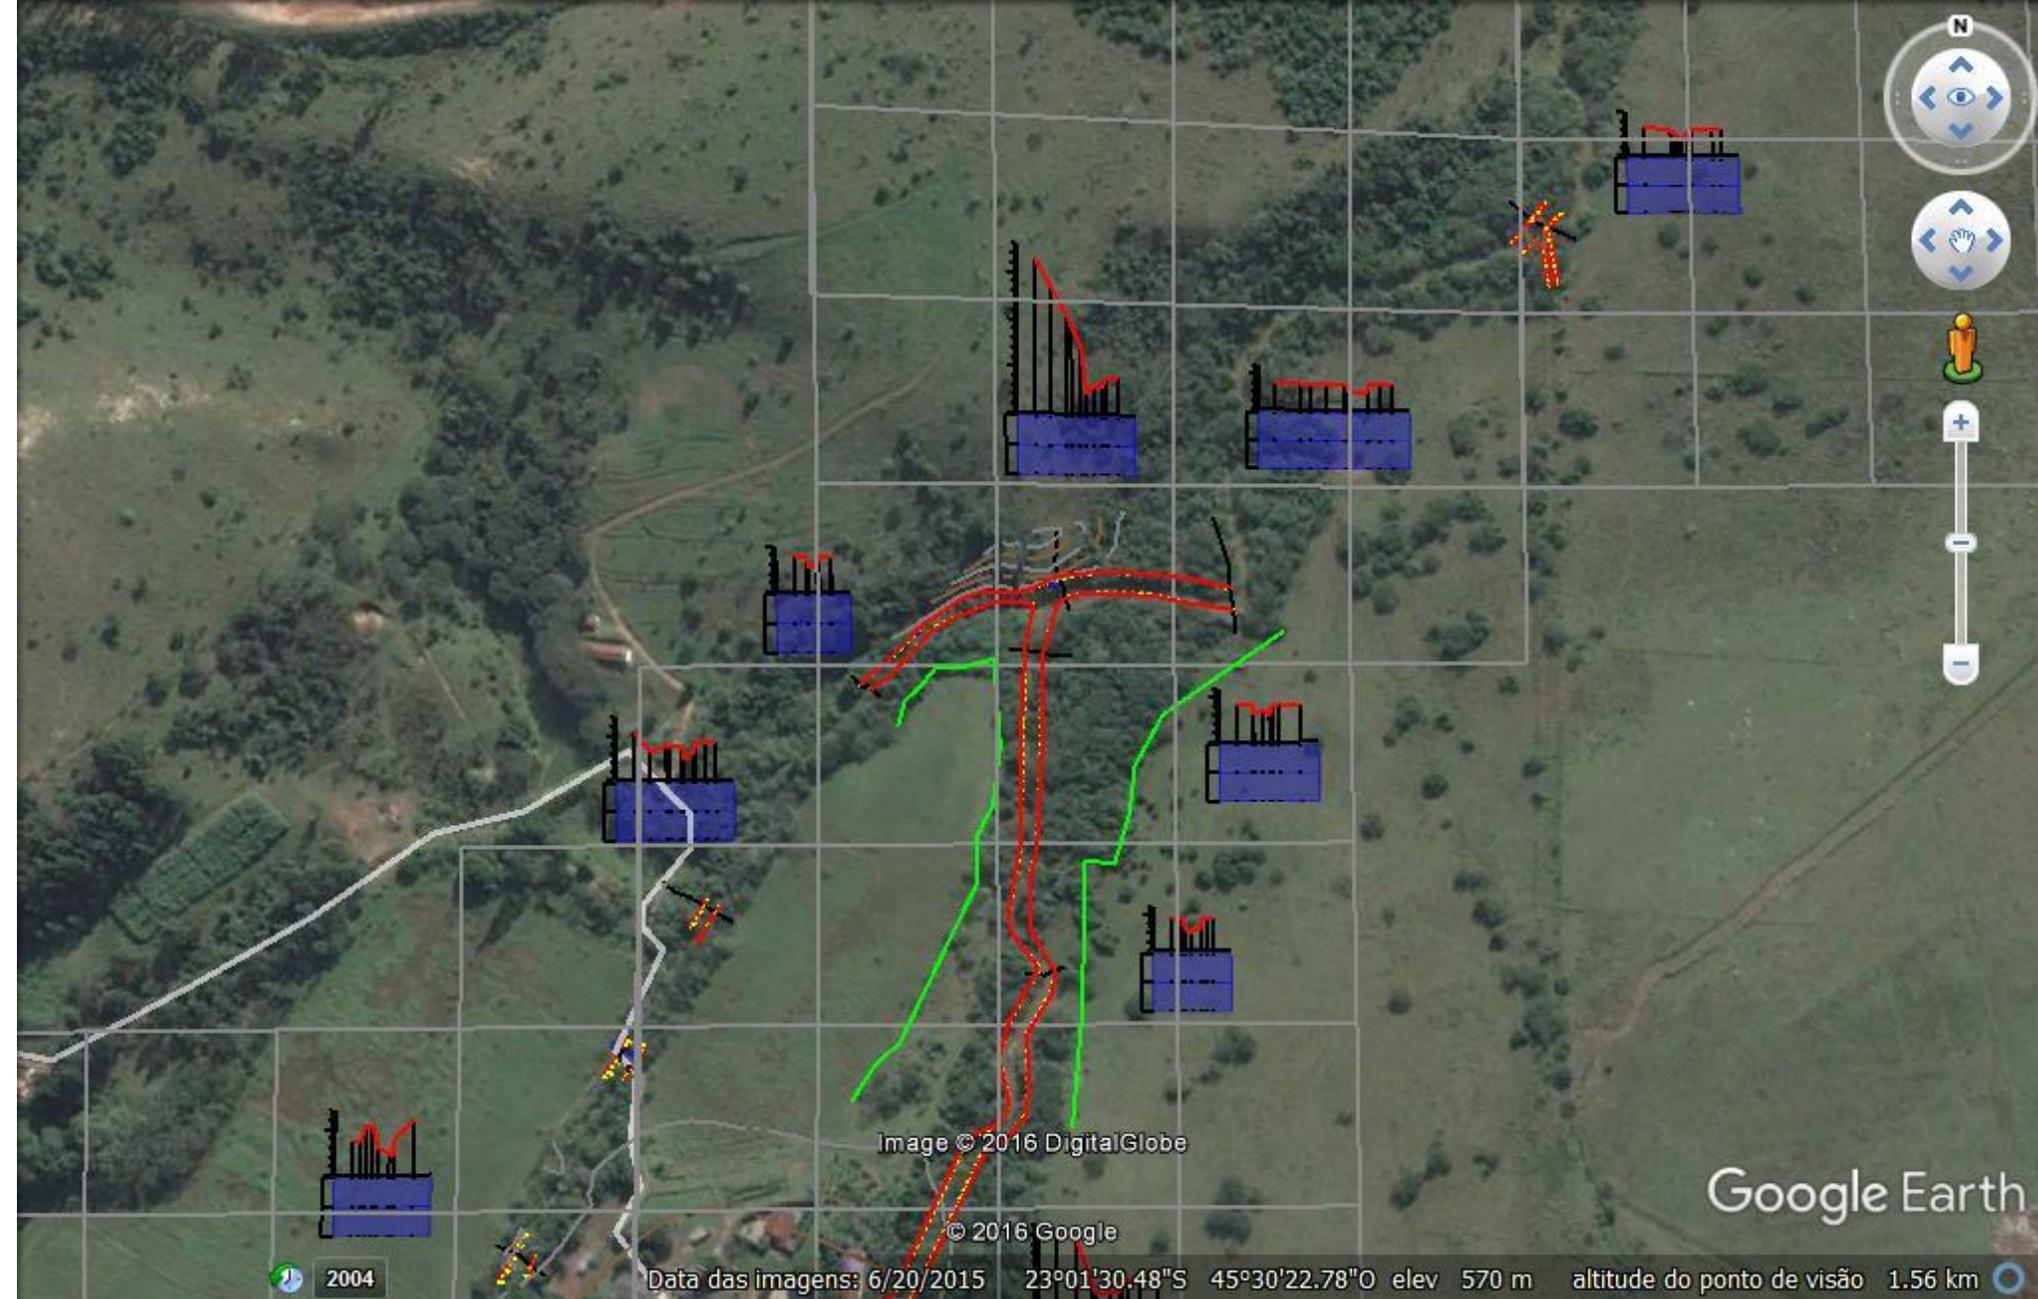
Levantamento cadastral de estruturas hidráulicas - Exutório do Una

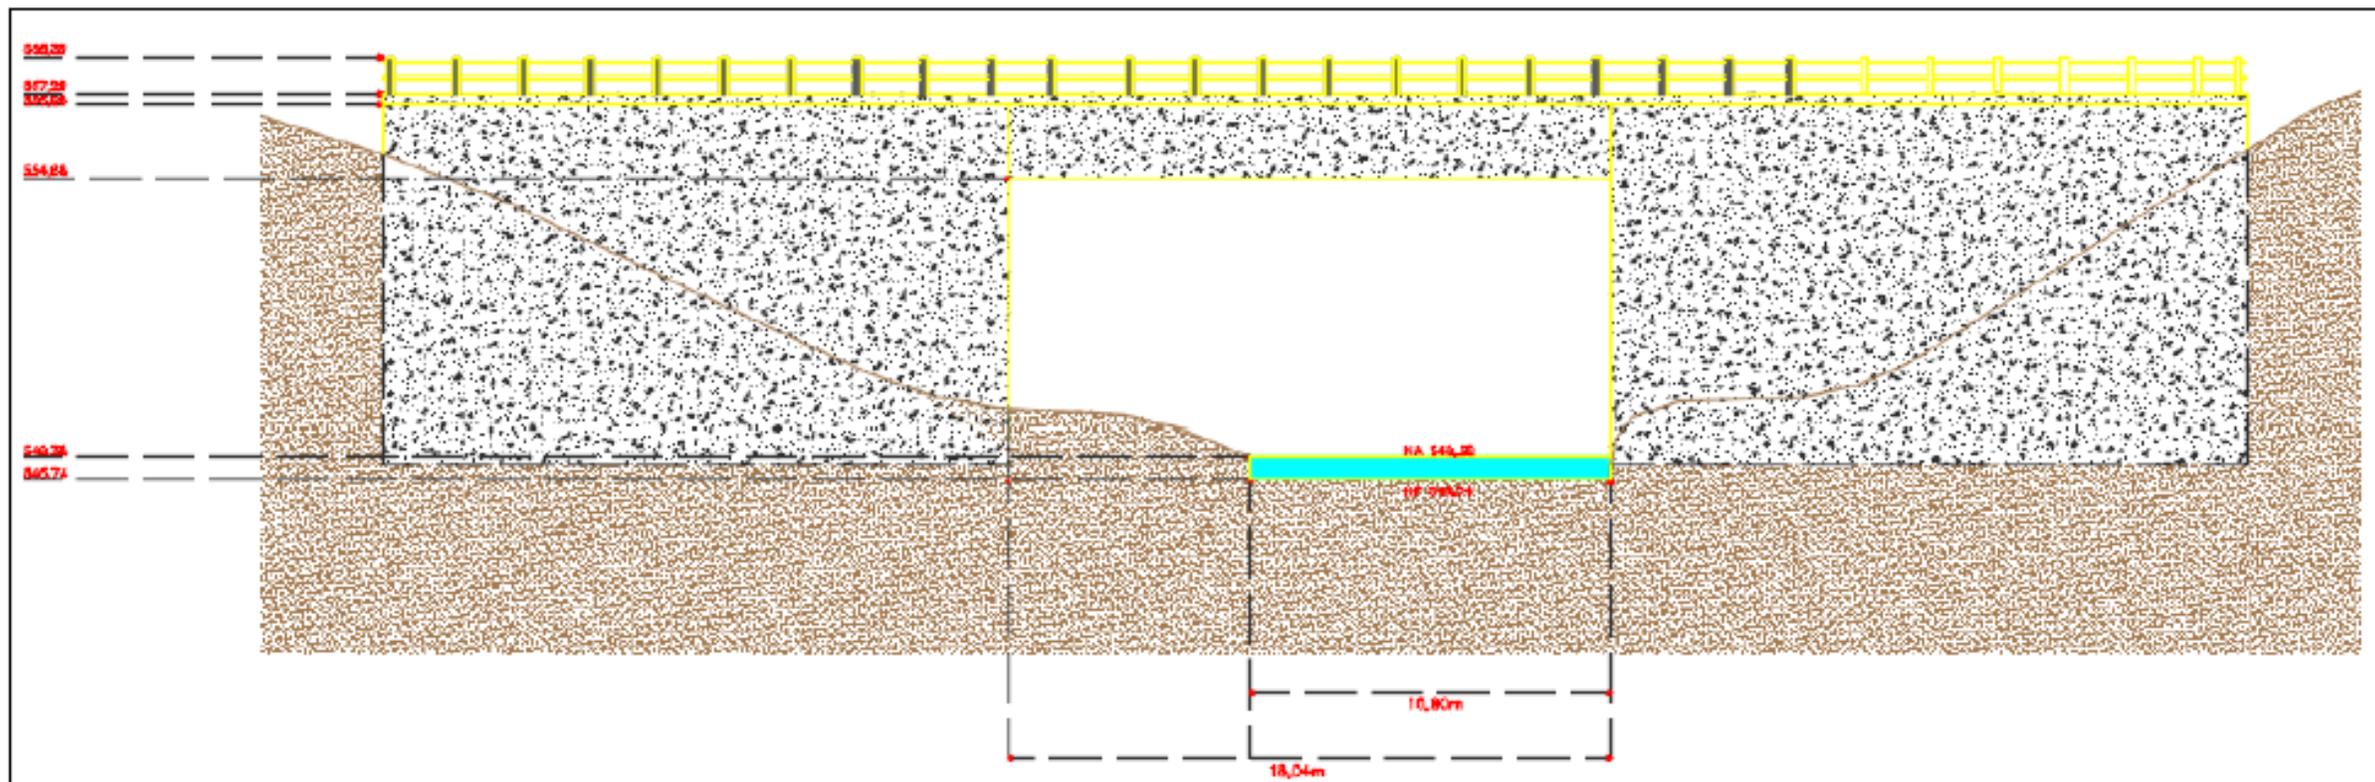
Levantamento cadastral de estruturas hidraulicas - Exutório do Itaim

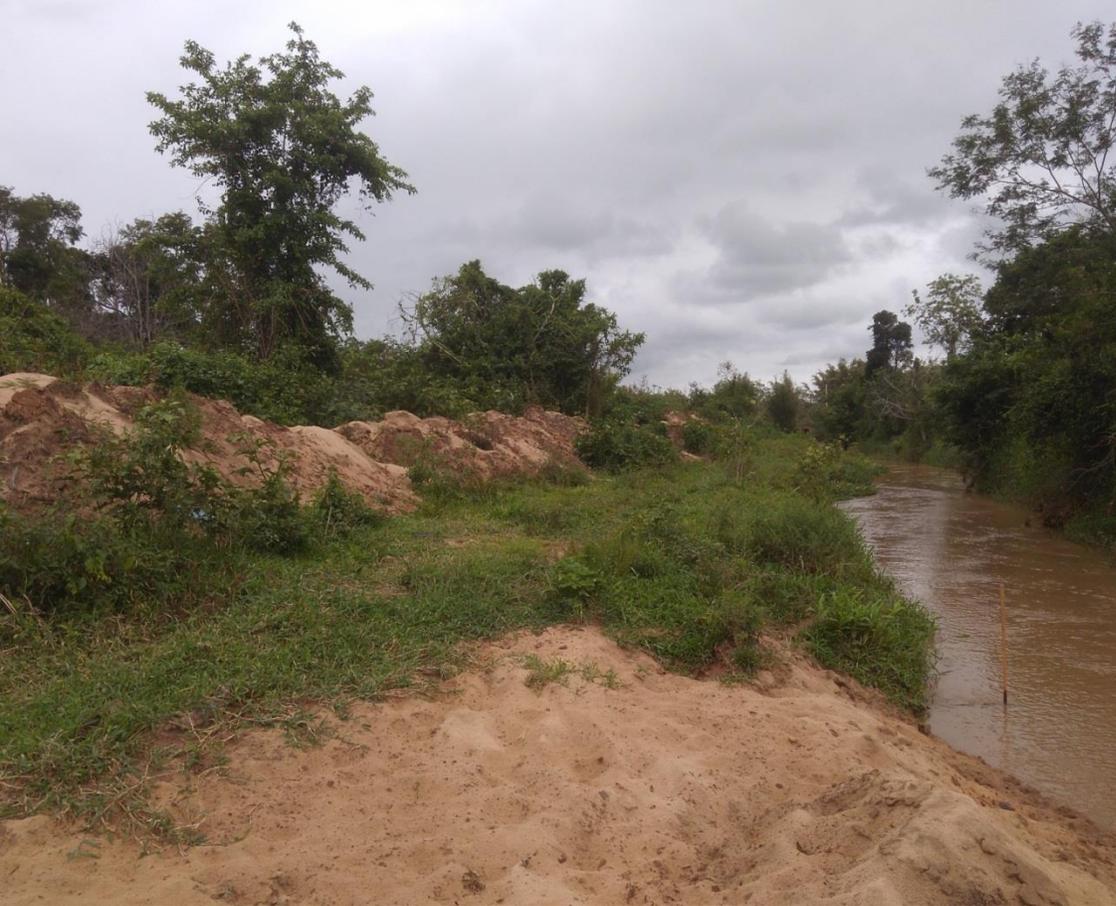
Figura 135. Seção hidráulica no PC2 demonstrando o acúmulo de sedimentos dentro da aduela.

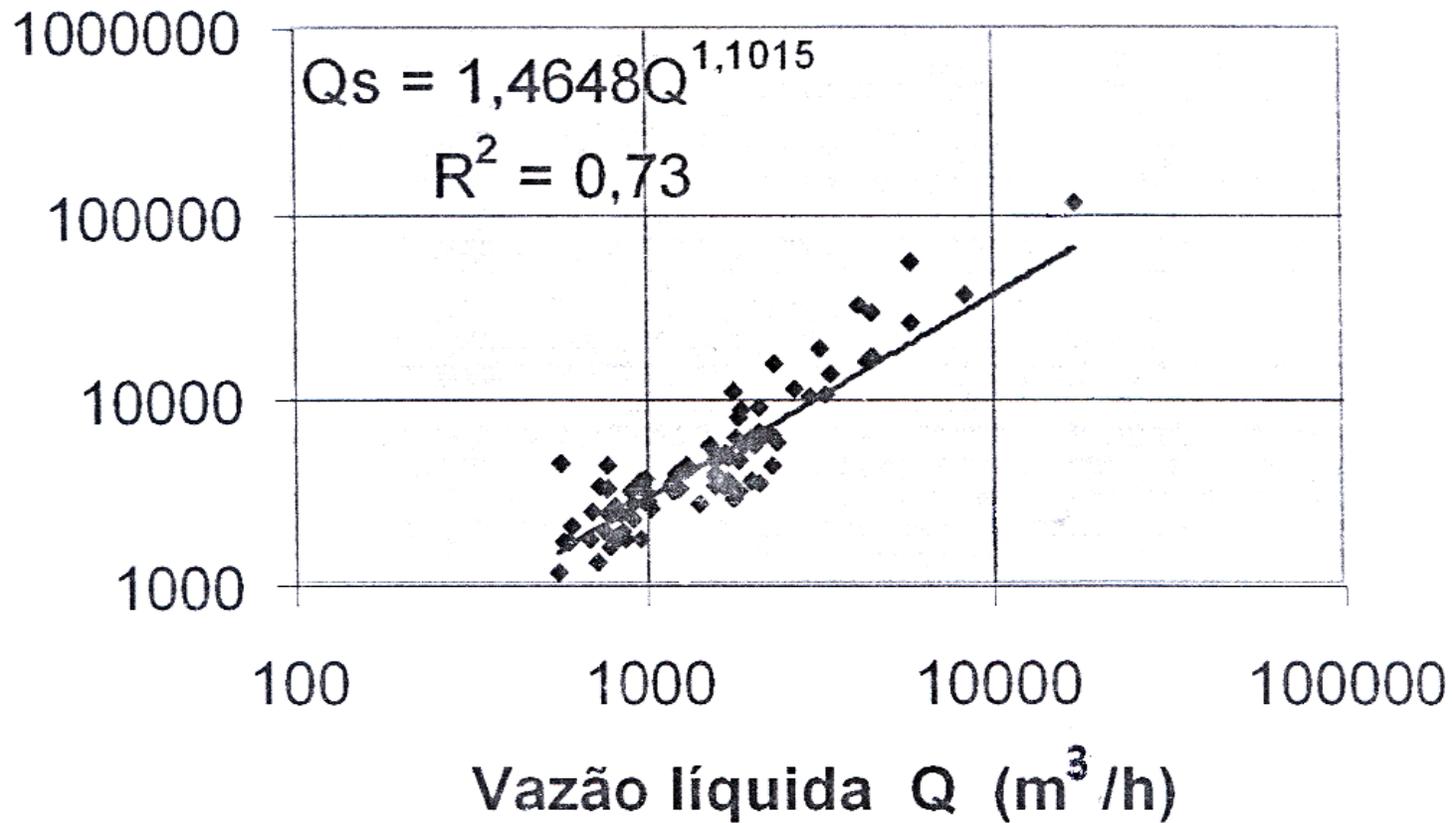
Vazão Sólida do Rib. Itaim

Vazão sólida Q_s
(kg/dia)

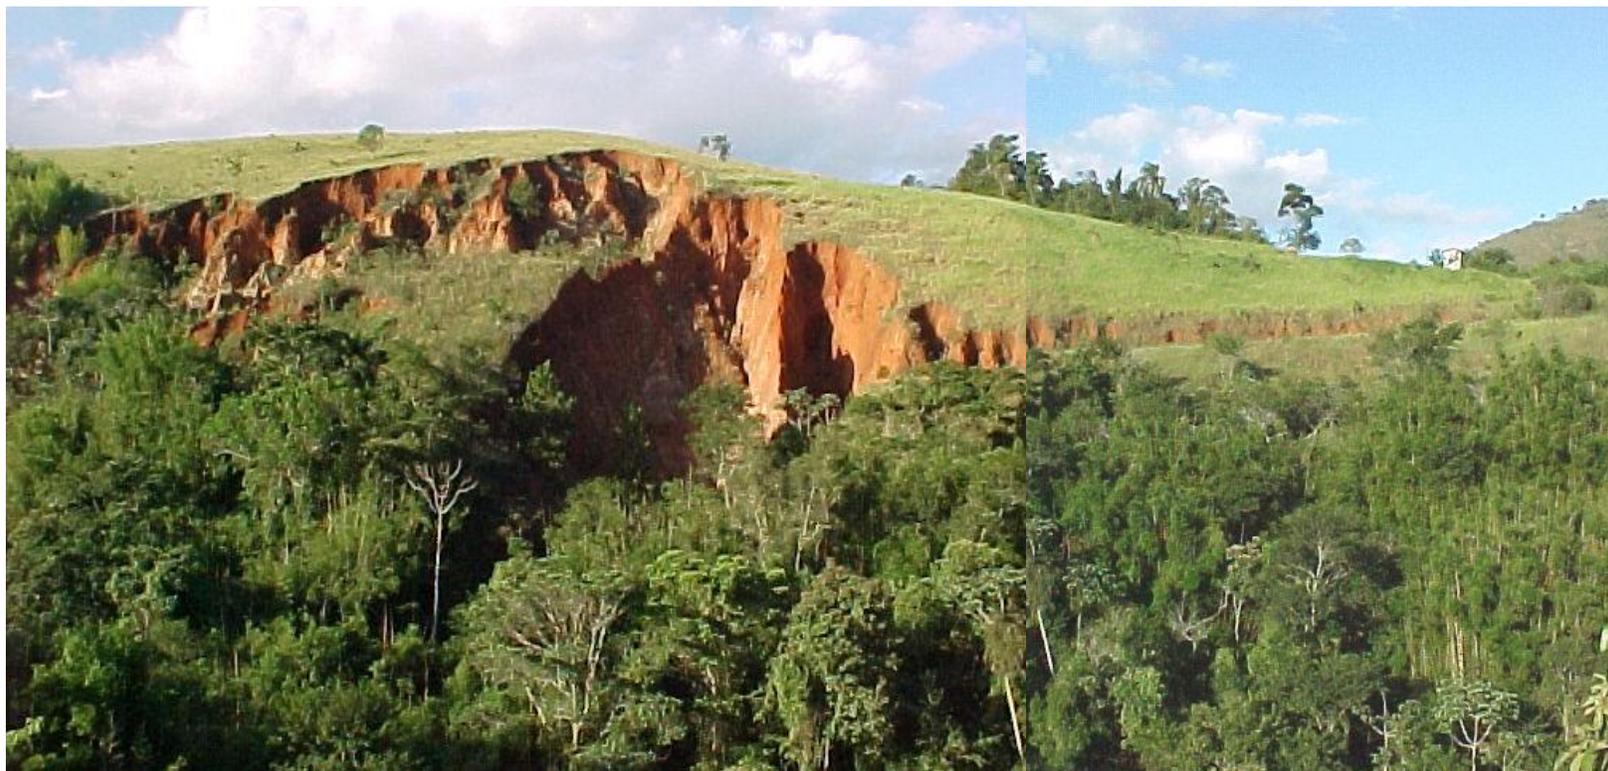
**Grande Processo Erosivo
na bacia do Rocinha iniciado em
estrada visão aérea
Associada ao caminhamento
do gado.**

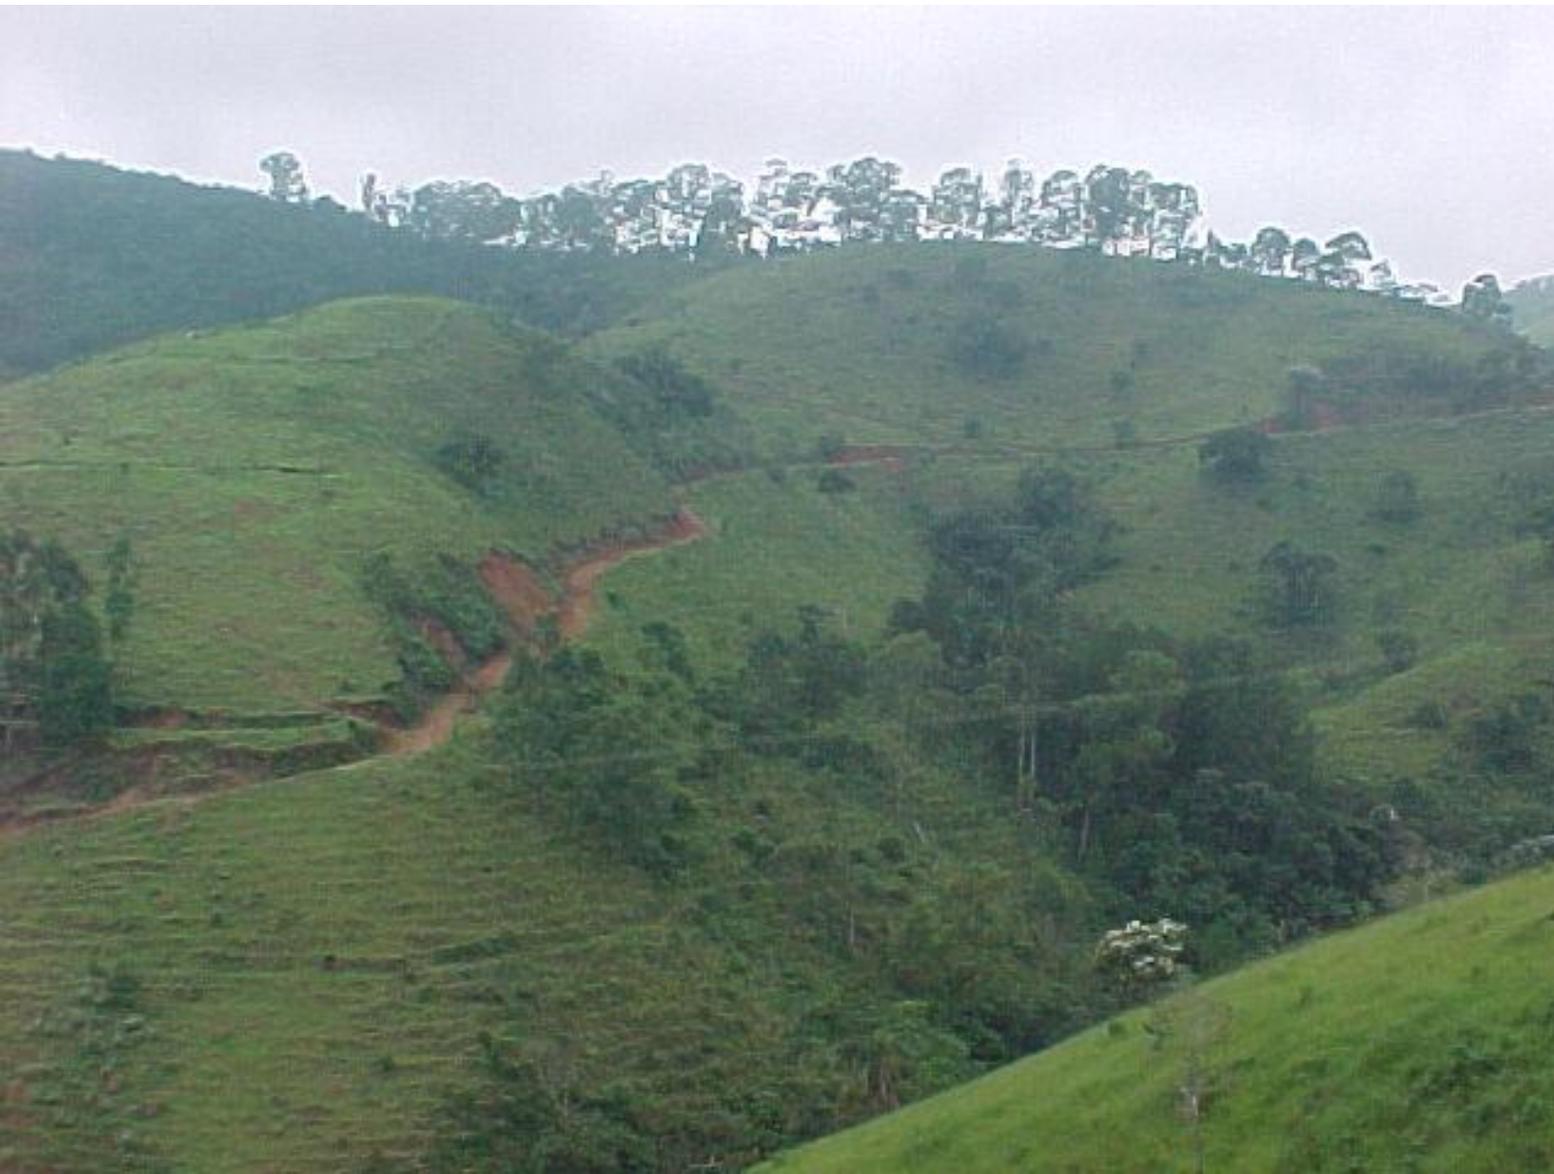
**Grande Processo Erosivo
na bacia iniciado em estrada
na divisa com Redenção da
Serra.**
