Planos de Macrodrenagem como meio para
conservação da água em bacias hidrográficas

PLANO DIRETOR DE MACRODRENAGEM DA BACIA HIDROGRÁFICA DO RIO UNA

Código do Empreendimento 2013 – PS COB-37
Contrato FEHIDRO 300/2014
Tomador Responsável
UNIVERSIDADE DE TAUBATÉ

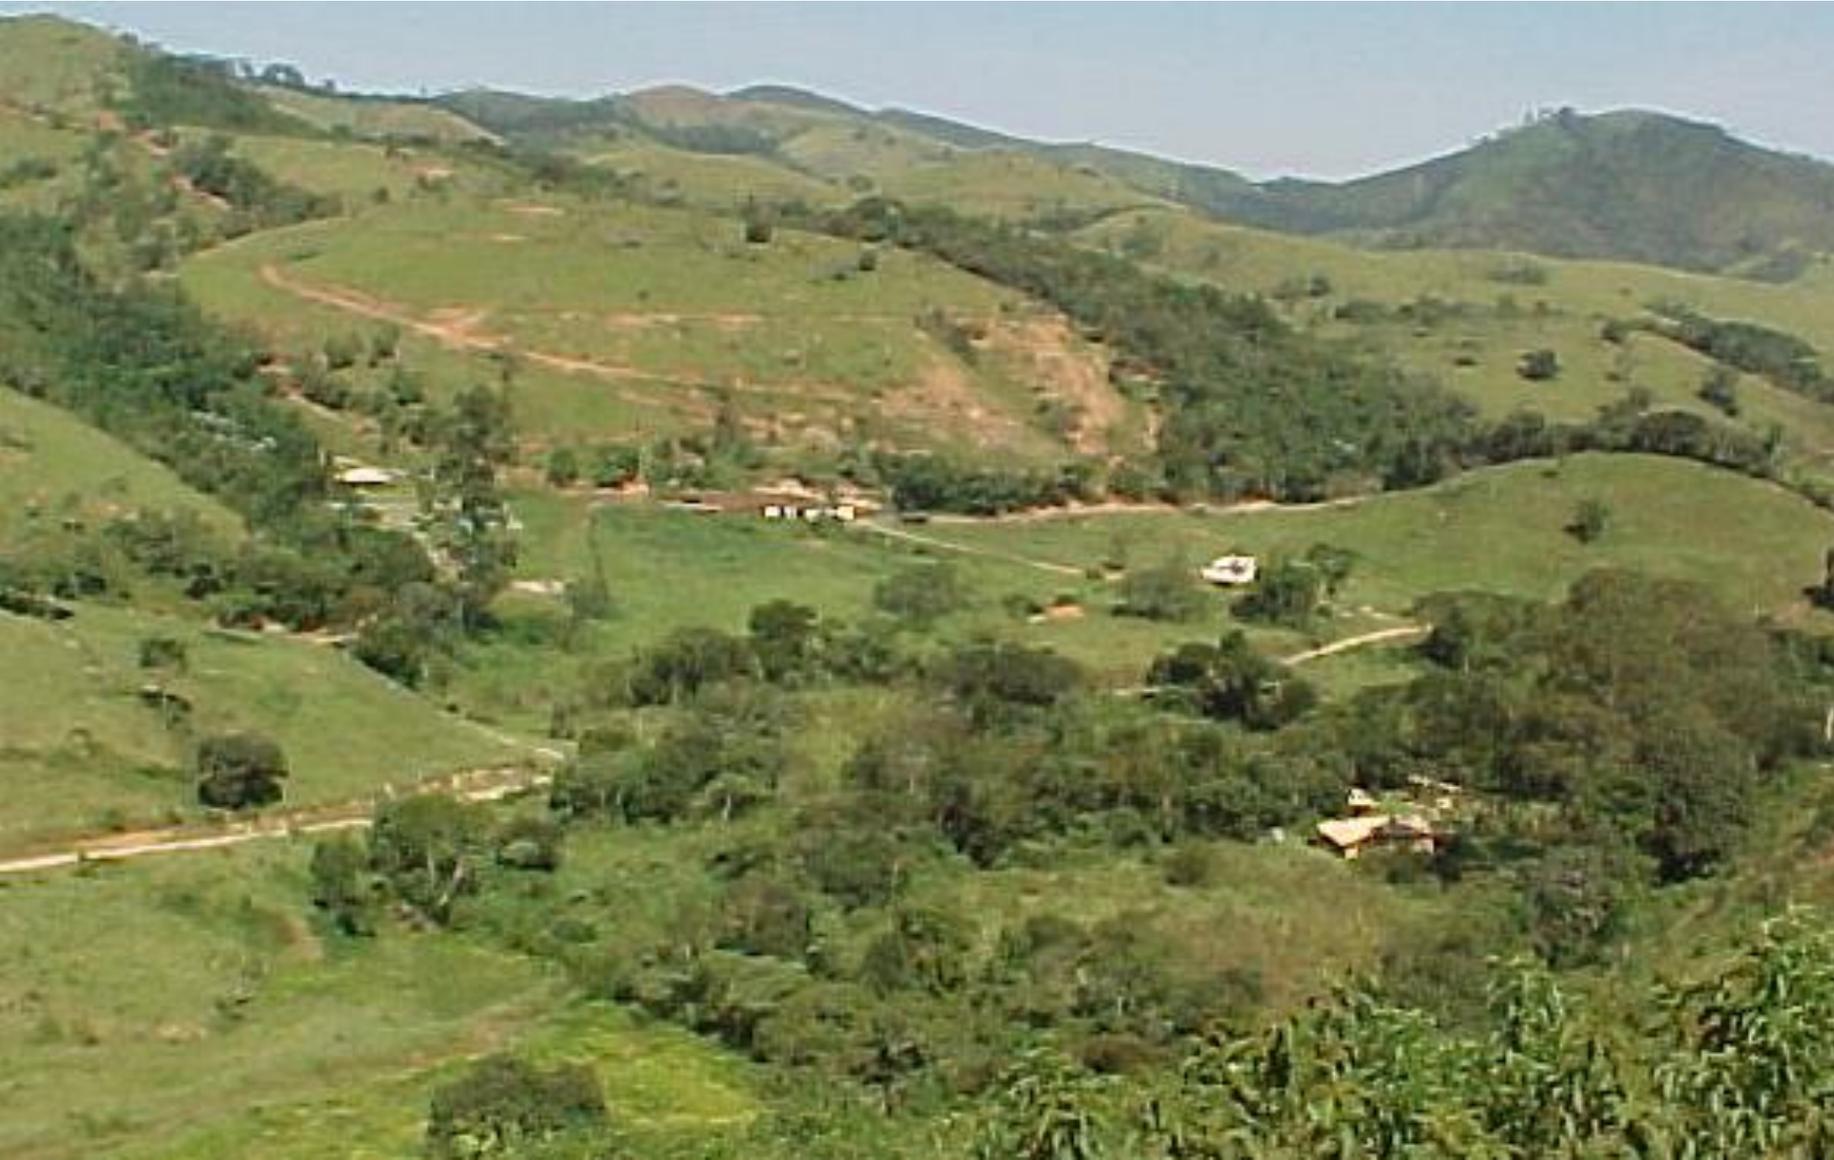
**Grande Processo Erosivo
na bacia iniciado em estrada
em ponto de elevada
declividade**

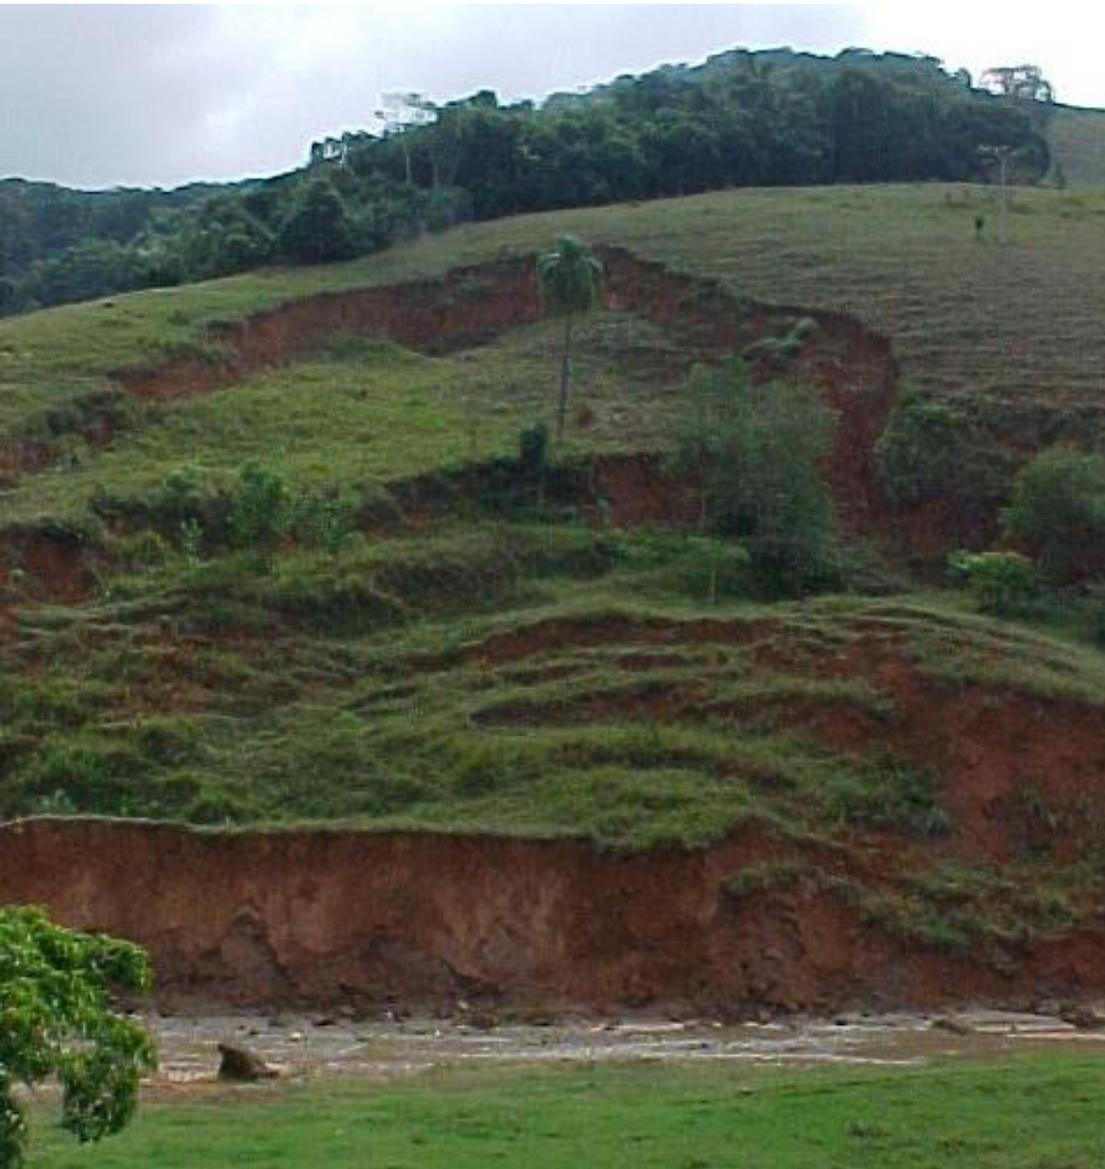
**Grande Processo
Erosivo
na bacia iniciado em
estradas que dividem
áreas dentro de
propriedade.**

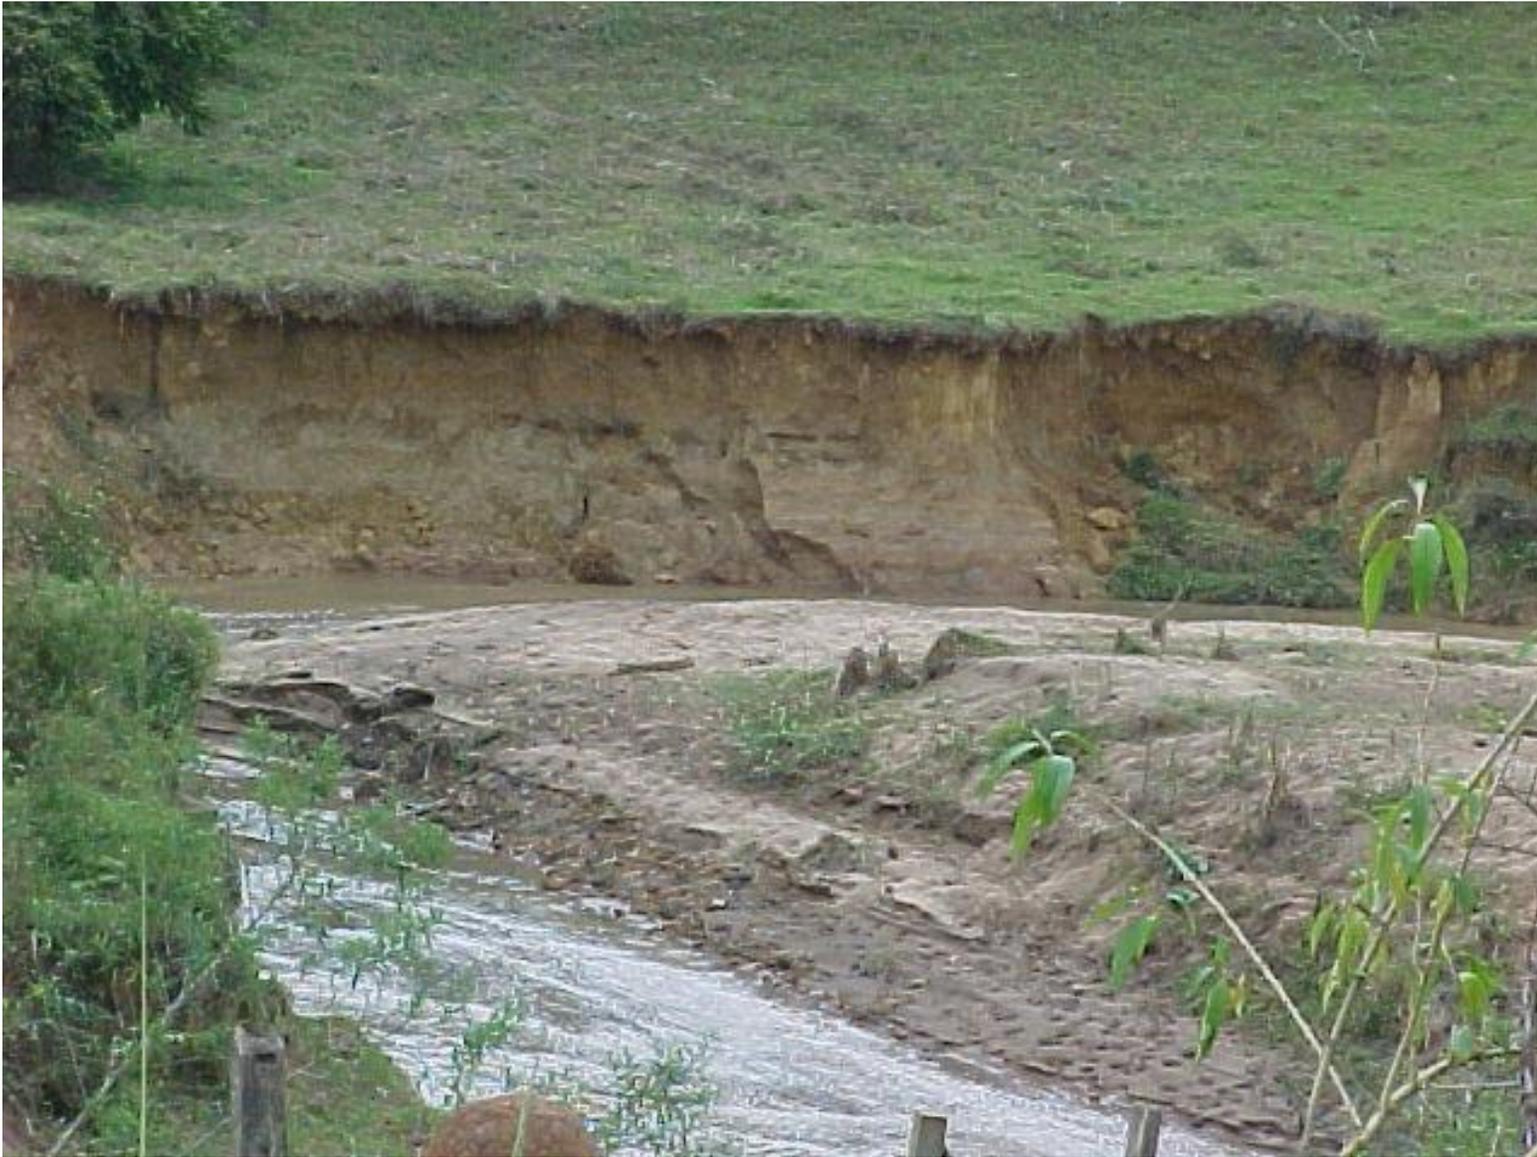
Grandes
Escorregamento por
movimento de massa

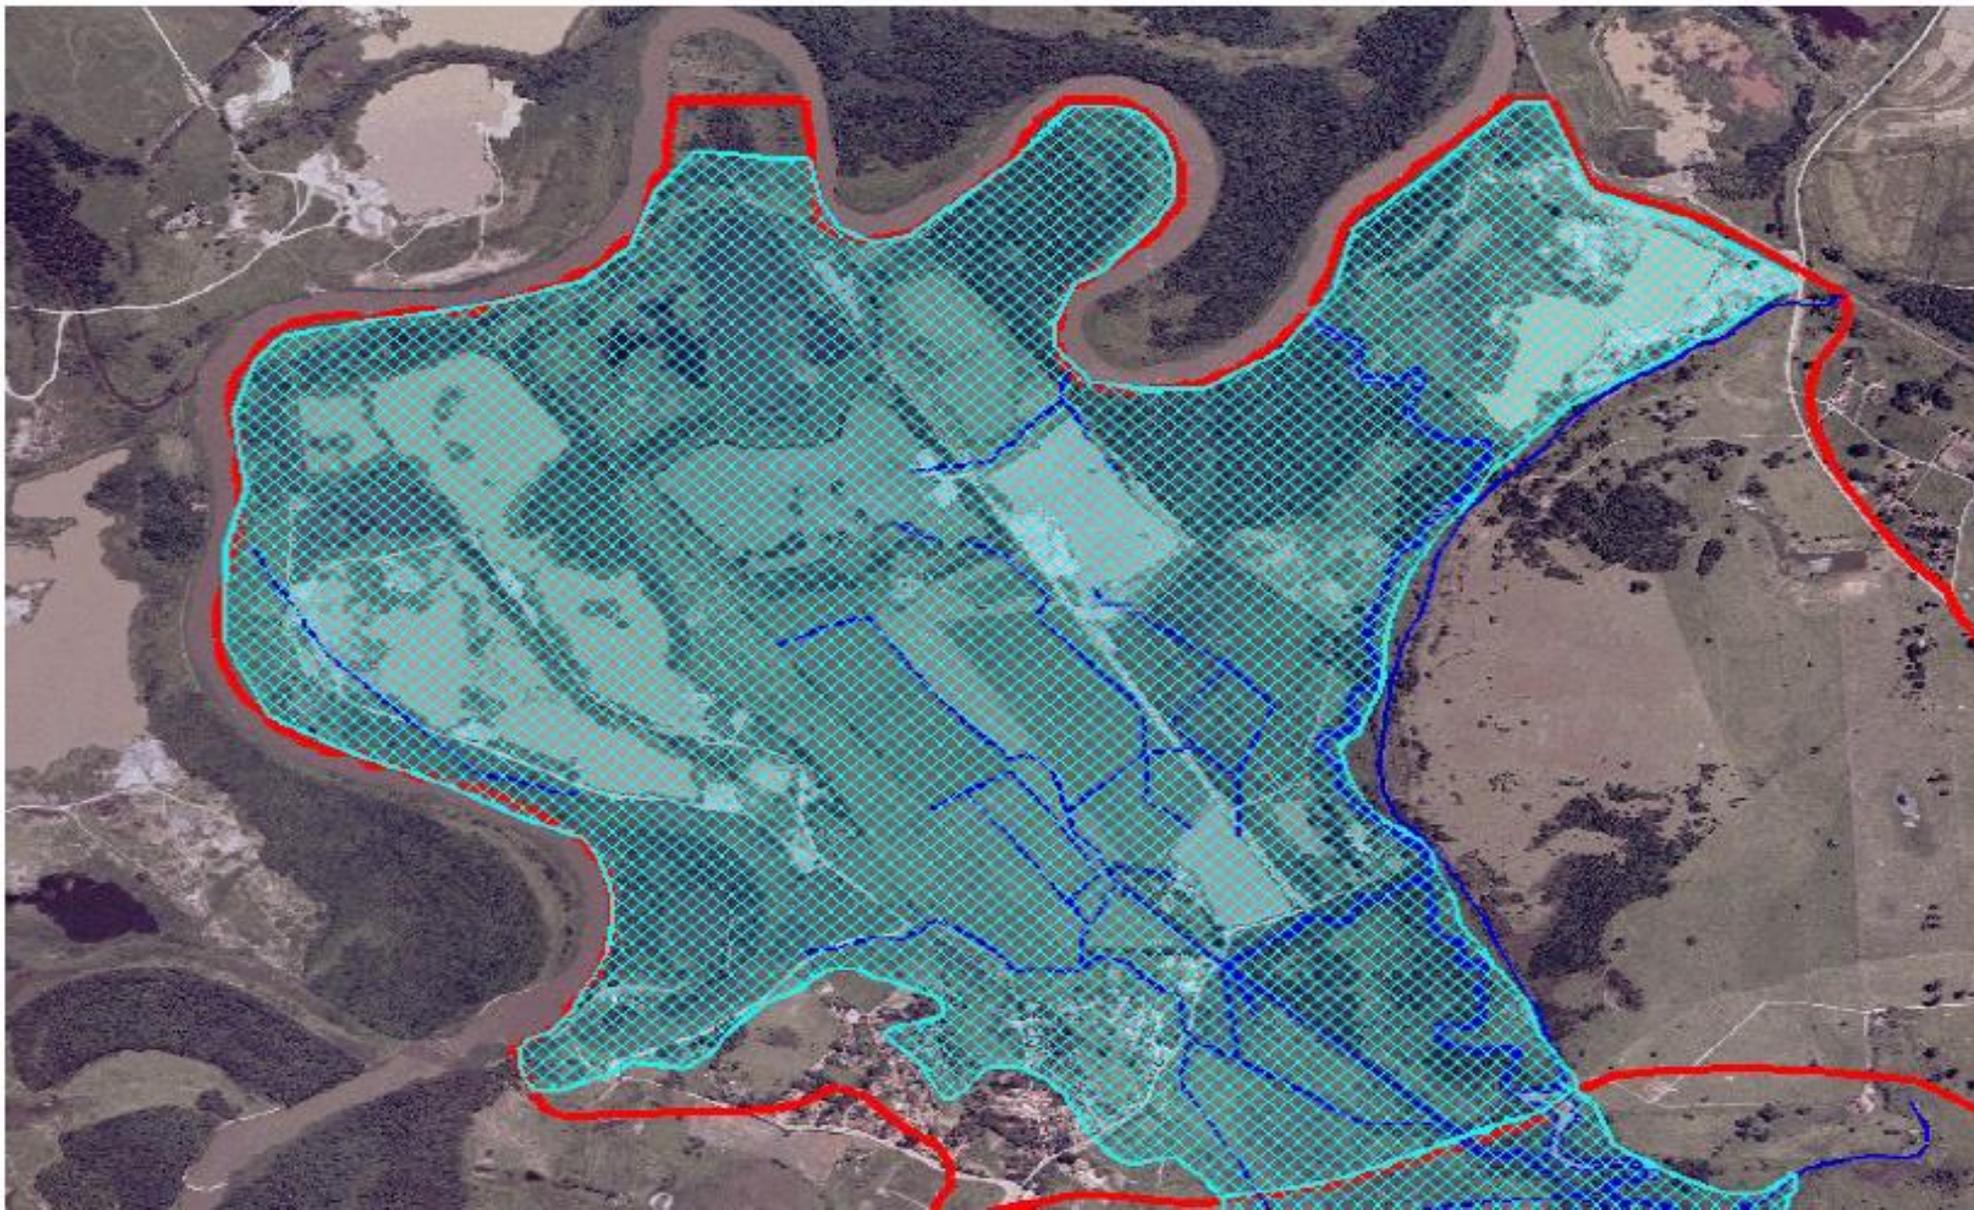
Figura 128. Mancha de inundação (em azul claro) prevista na área de influência do PCO, área de descarga hídrica da vazão do rio Una no rio Paraíba do Sul.

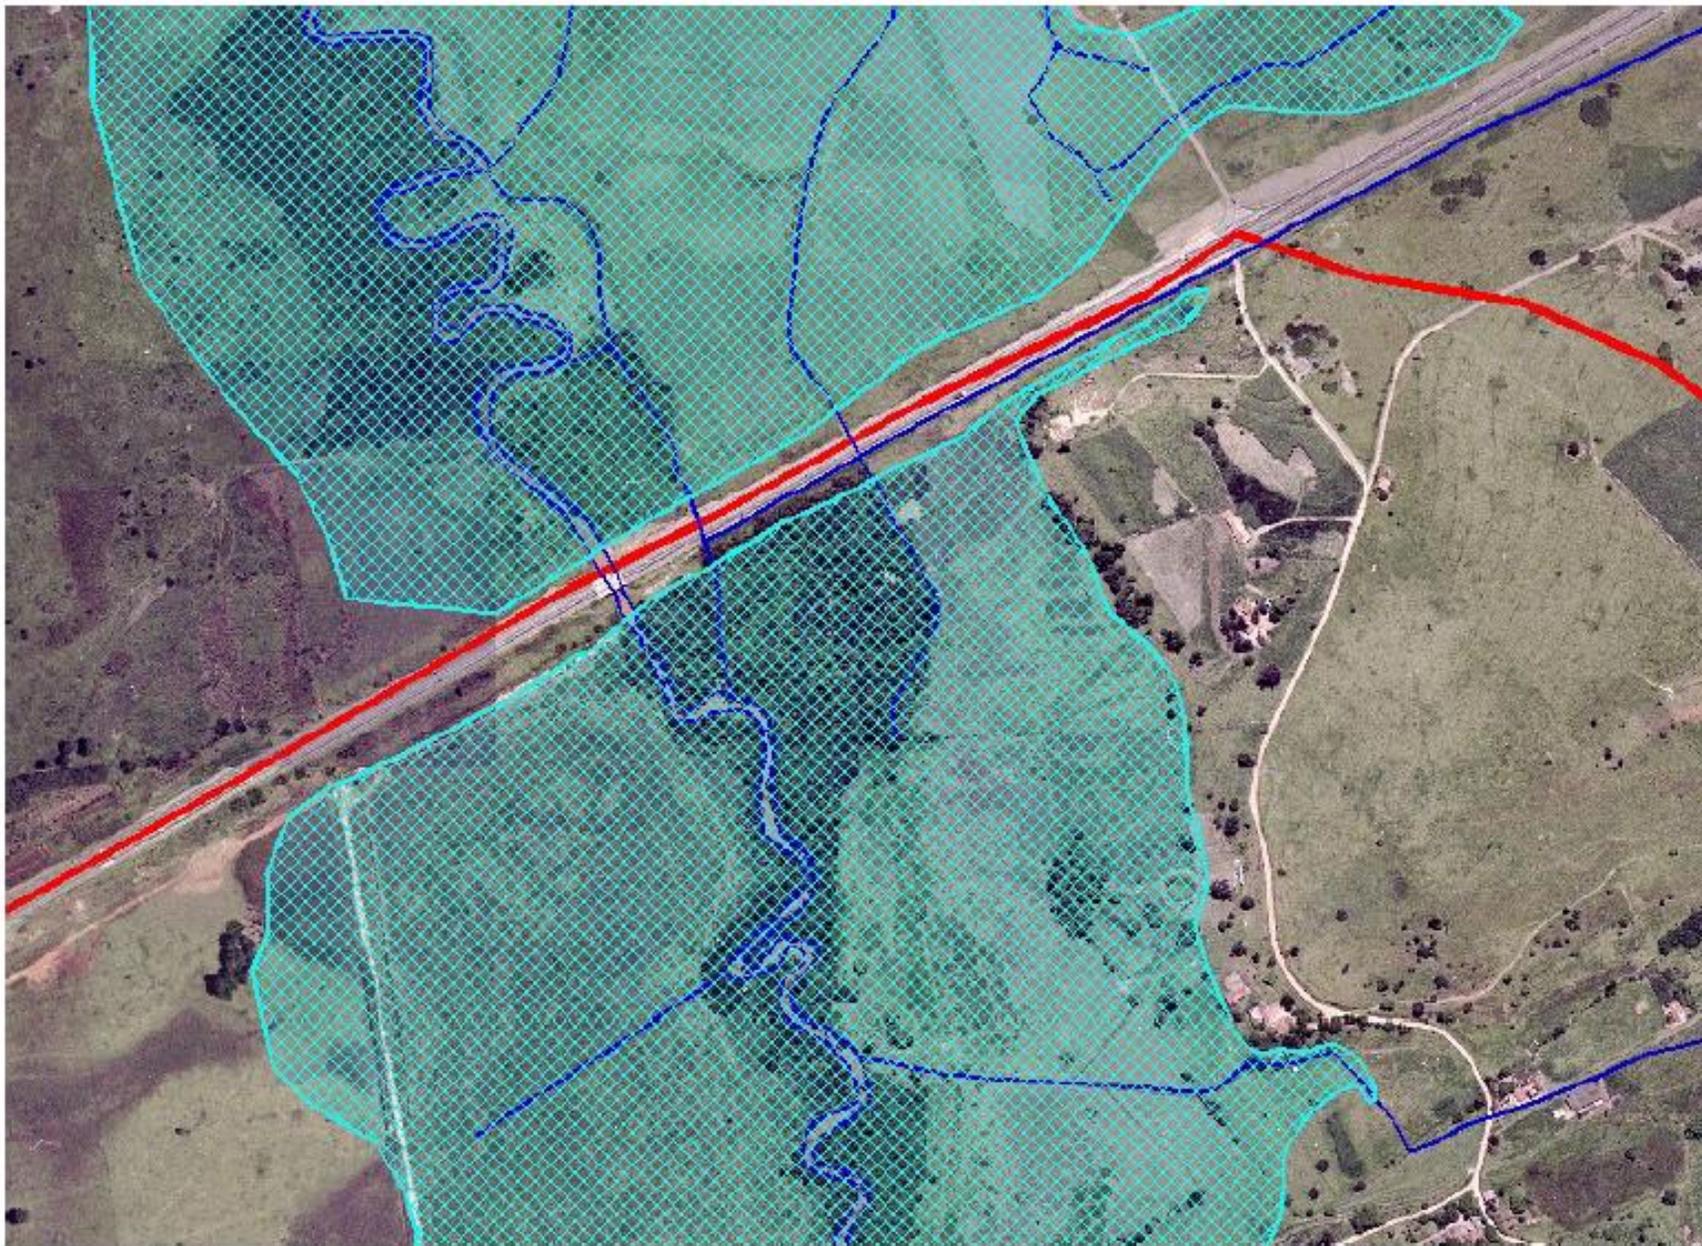
Figura 140. Vista da abrangência da mancha de inundação calculada à montante da estrutura hidráulica da Rodovia Presidente Dutra sobre o rio Una.

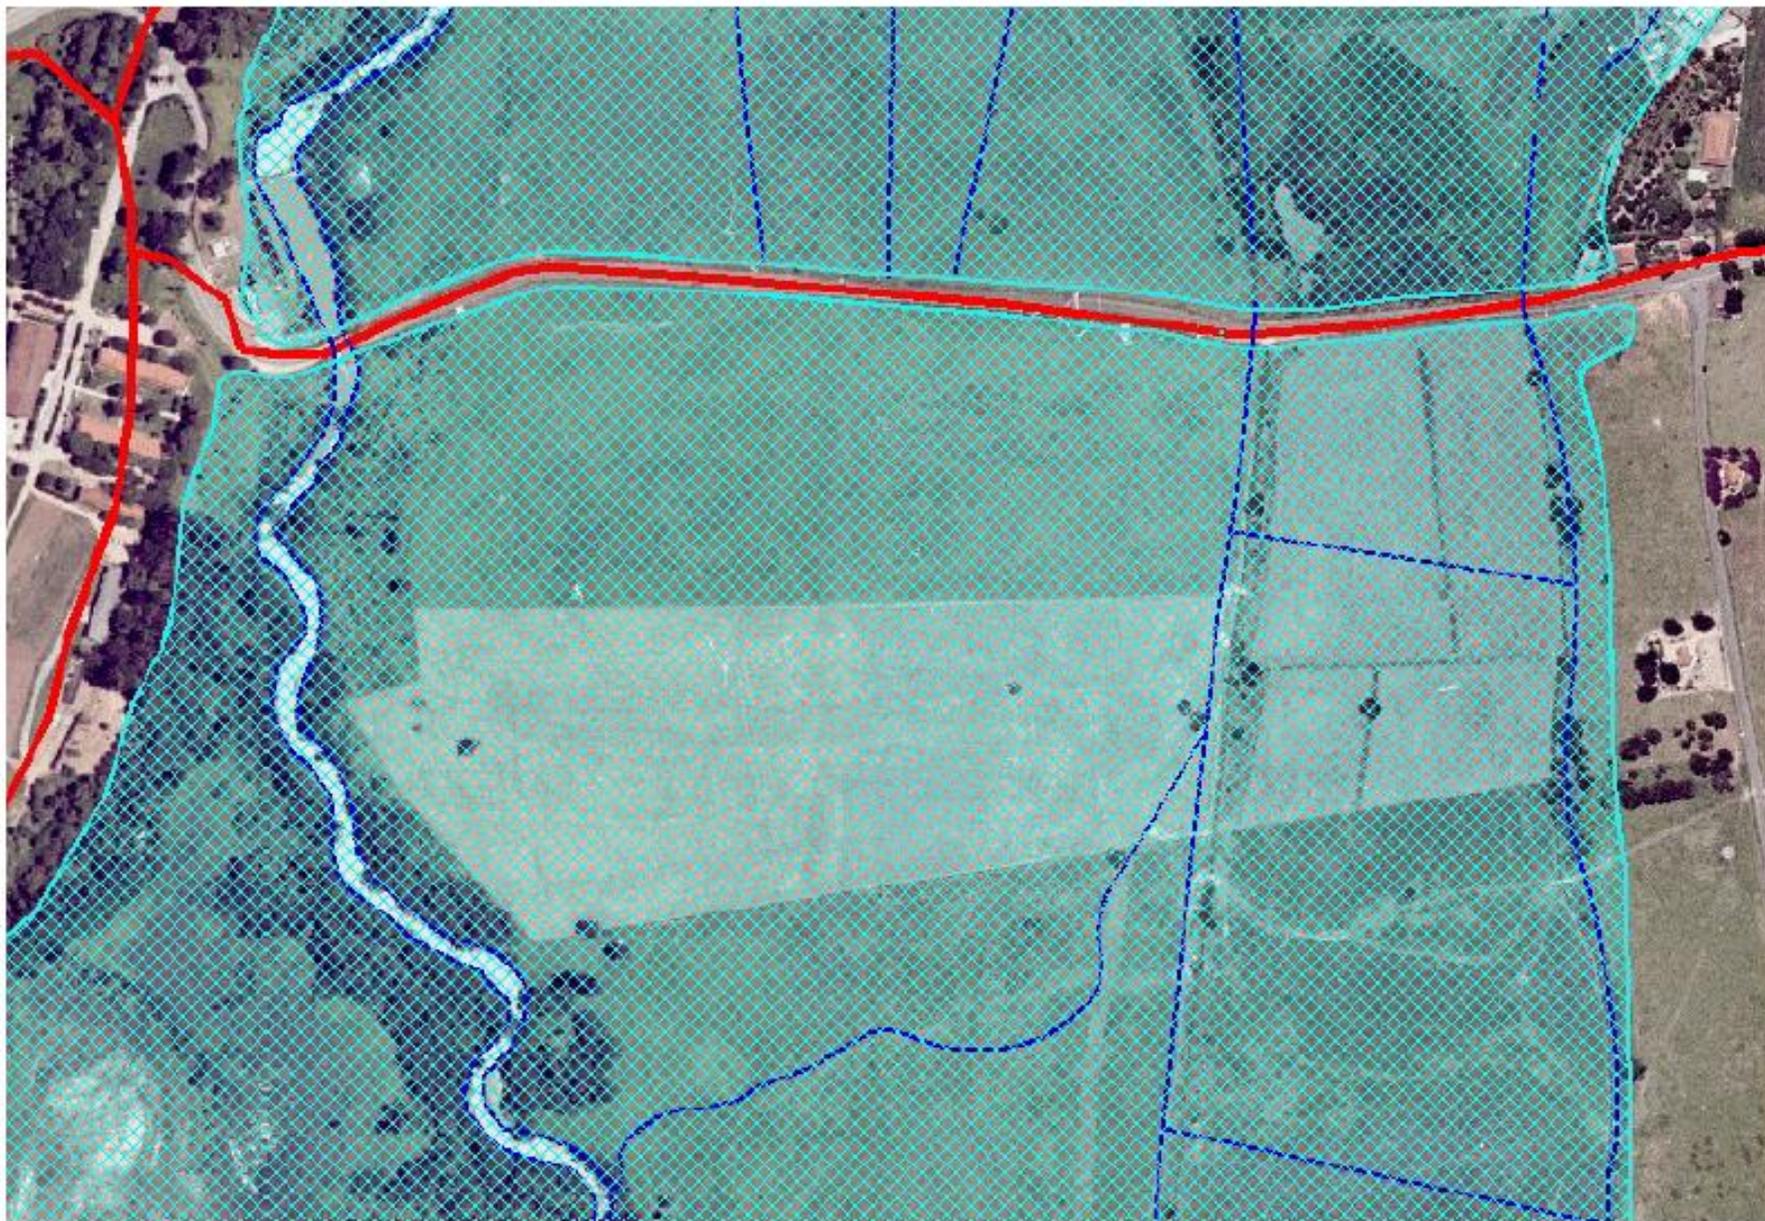
Figura 143. Mancha de inundação calculada à montante da ponte sobre o rio Una na Estrada Dr. José Luiz Cembranelli.

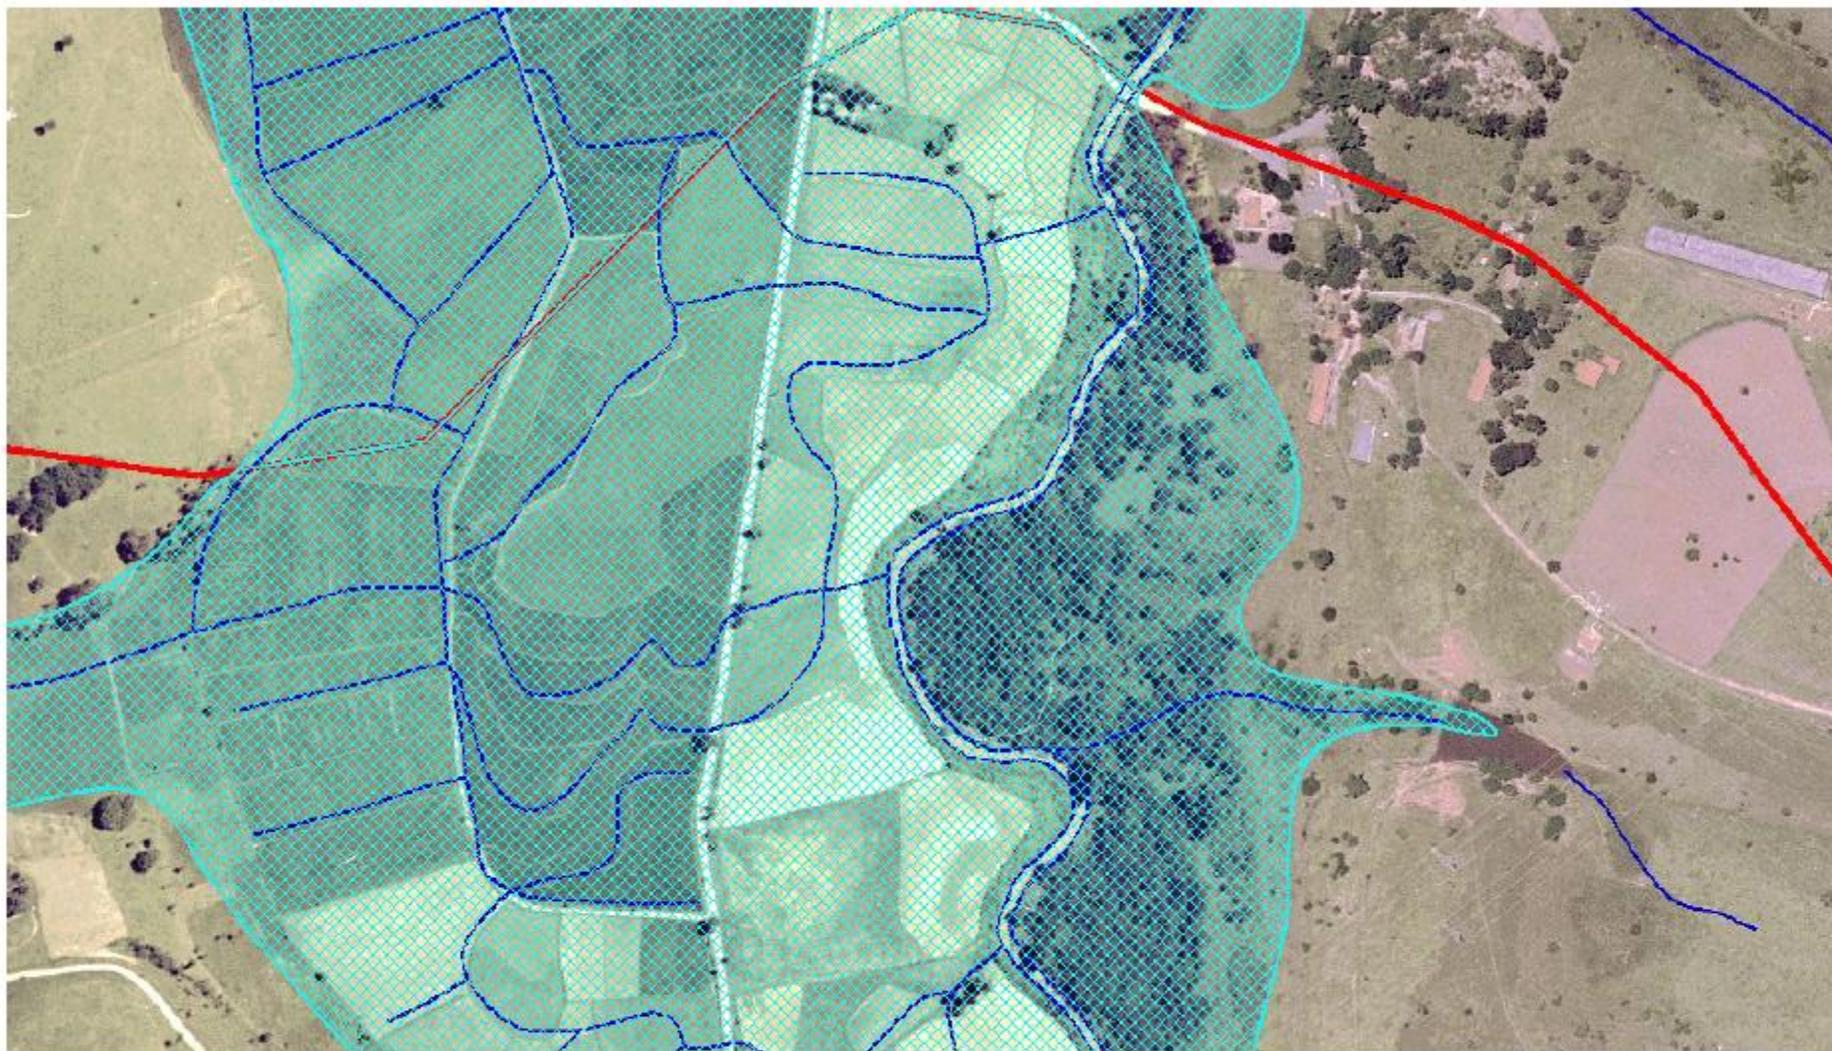
Figura 144. Mancha de inundação calculada à montante da ponte sobre o rio Una na Estrada dos Remédios.

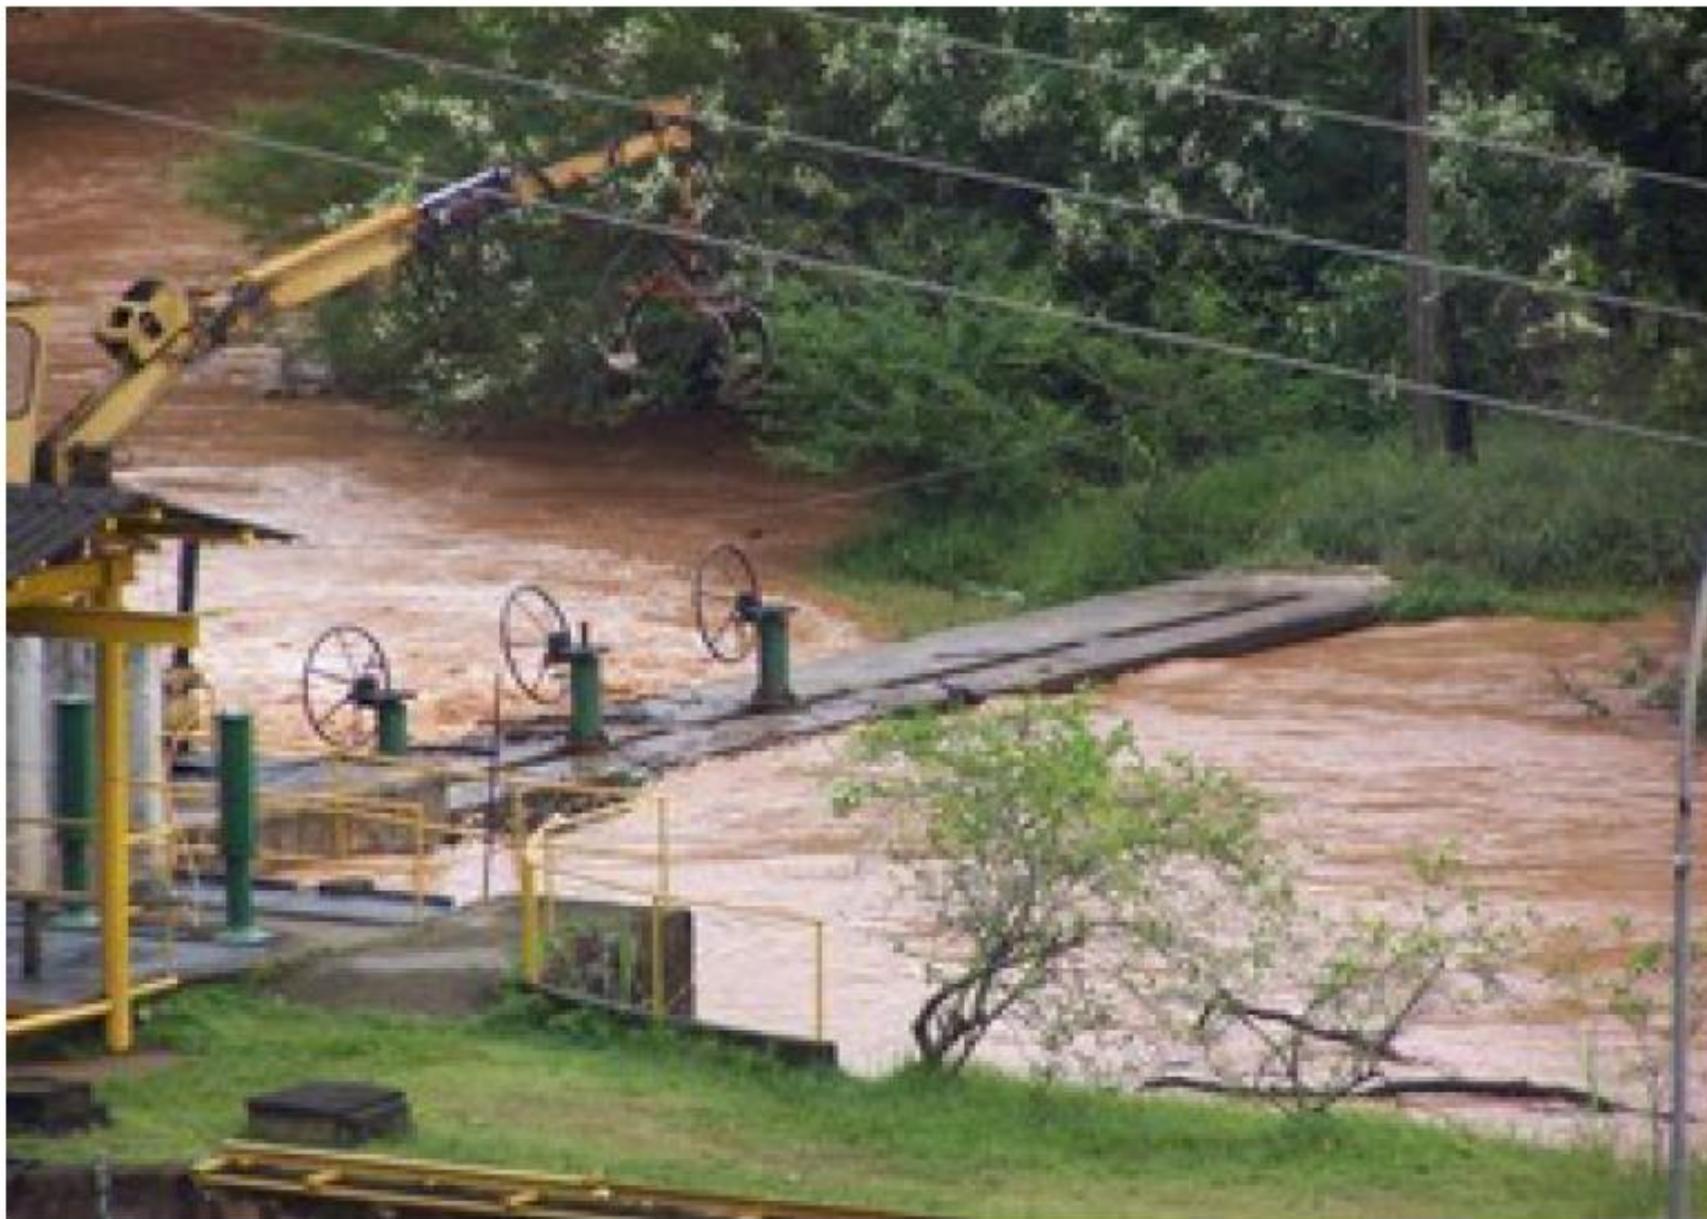
Figura 142. Estrutura de captação de Água da SABESP no rio Una, completamente afetada pela cheia do rio.

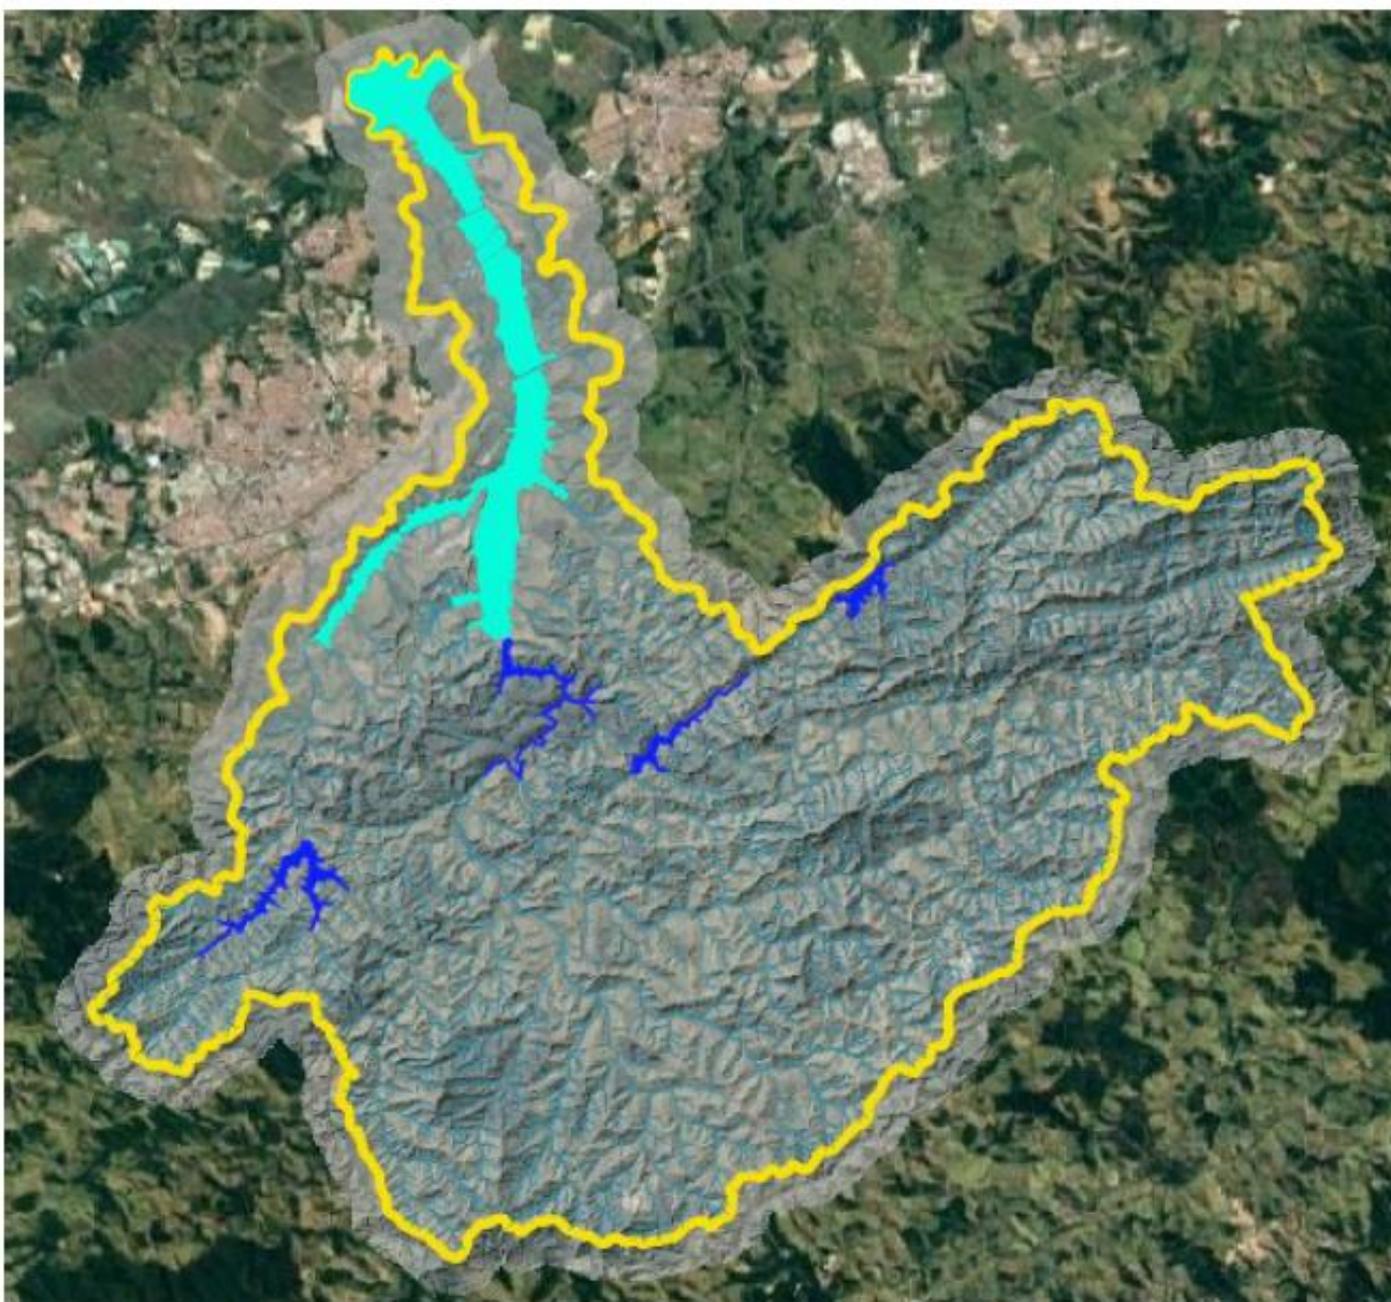
Figura 155. Visualização do relevo sombreado da bacia do rio Una e as áreas de lâmina d'água das barragens em azul e a mancha de inundação em azul claro.

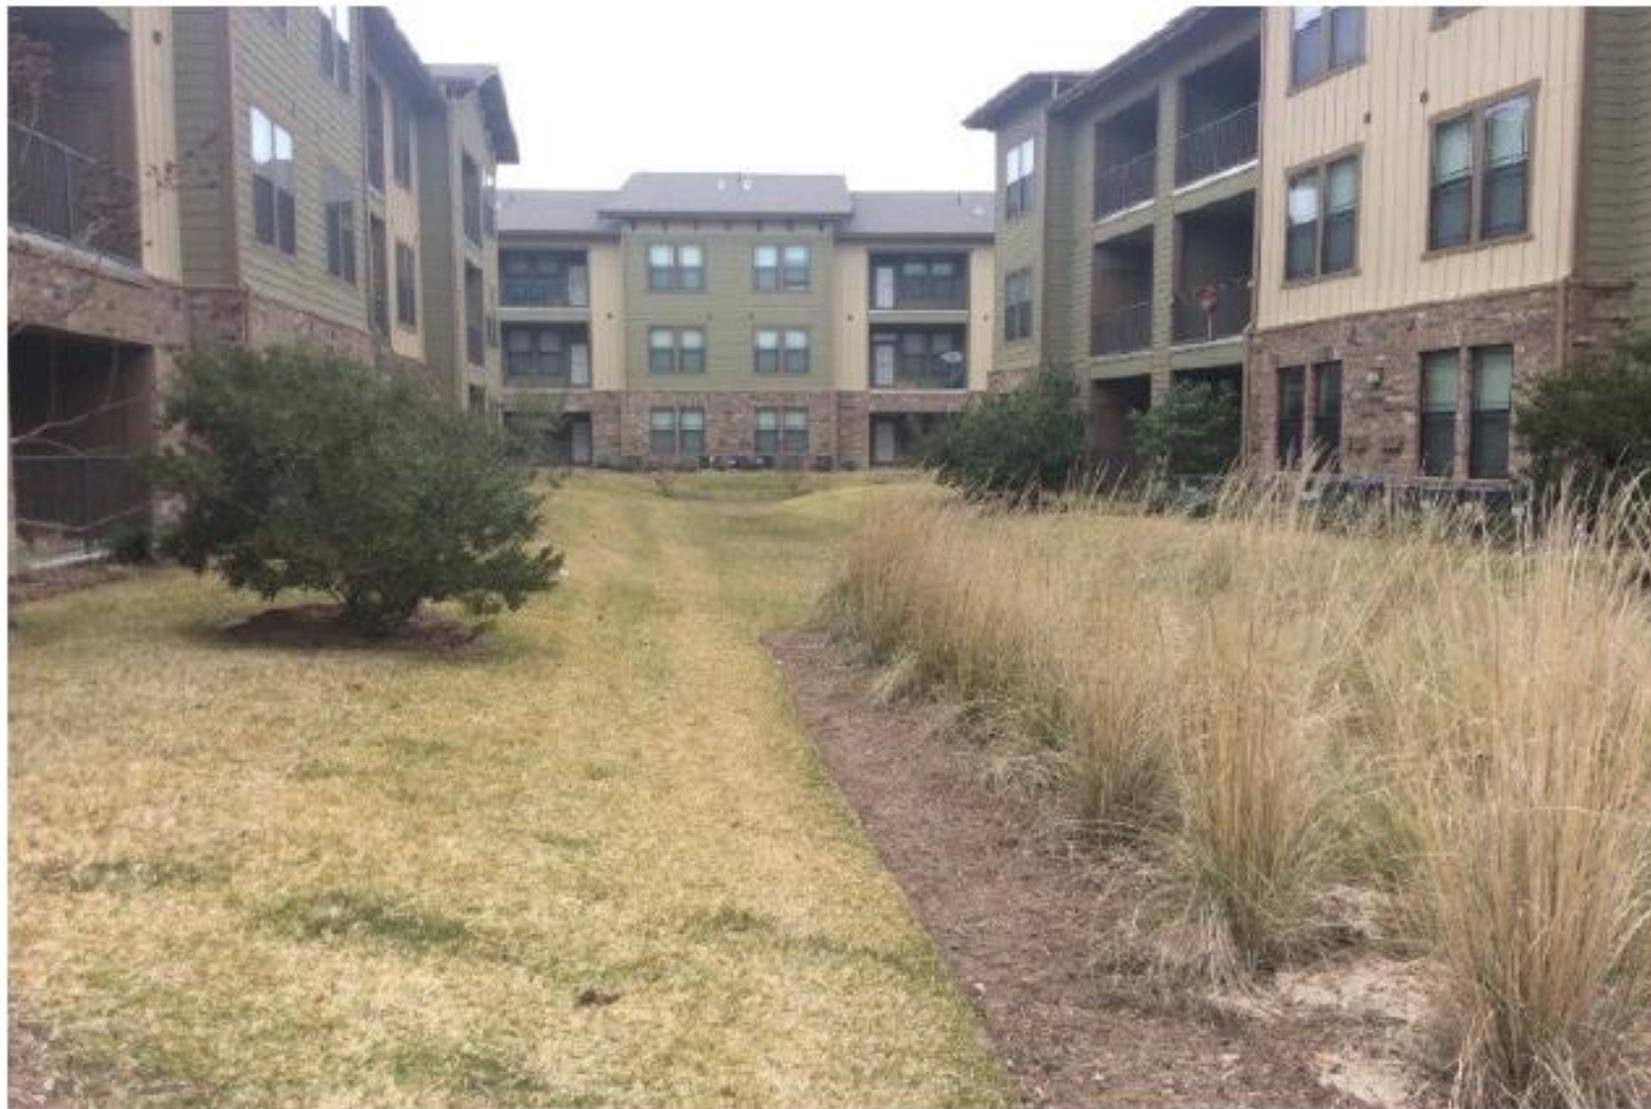
*Figura 182. Condomínio Vertical Multifamiliar/Queenston Manor – Houston
valas de infiltração, jardins de chuva, pavimentação permeável e cisternas
subterrâneas (Acervo pessoal, Liz Accioli, 2016).*

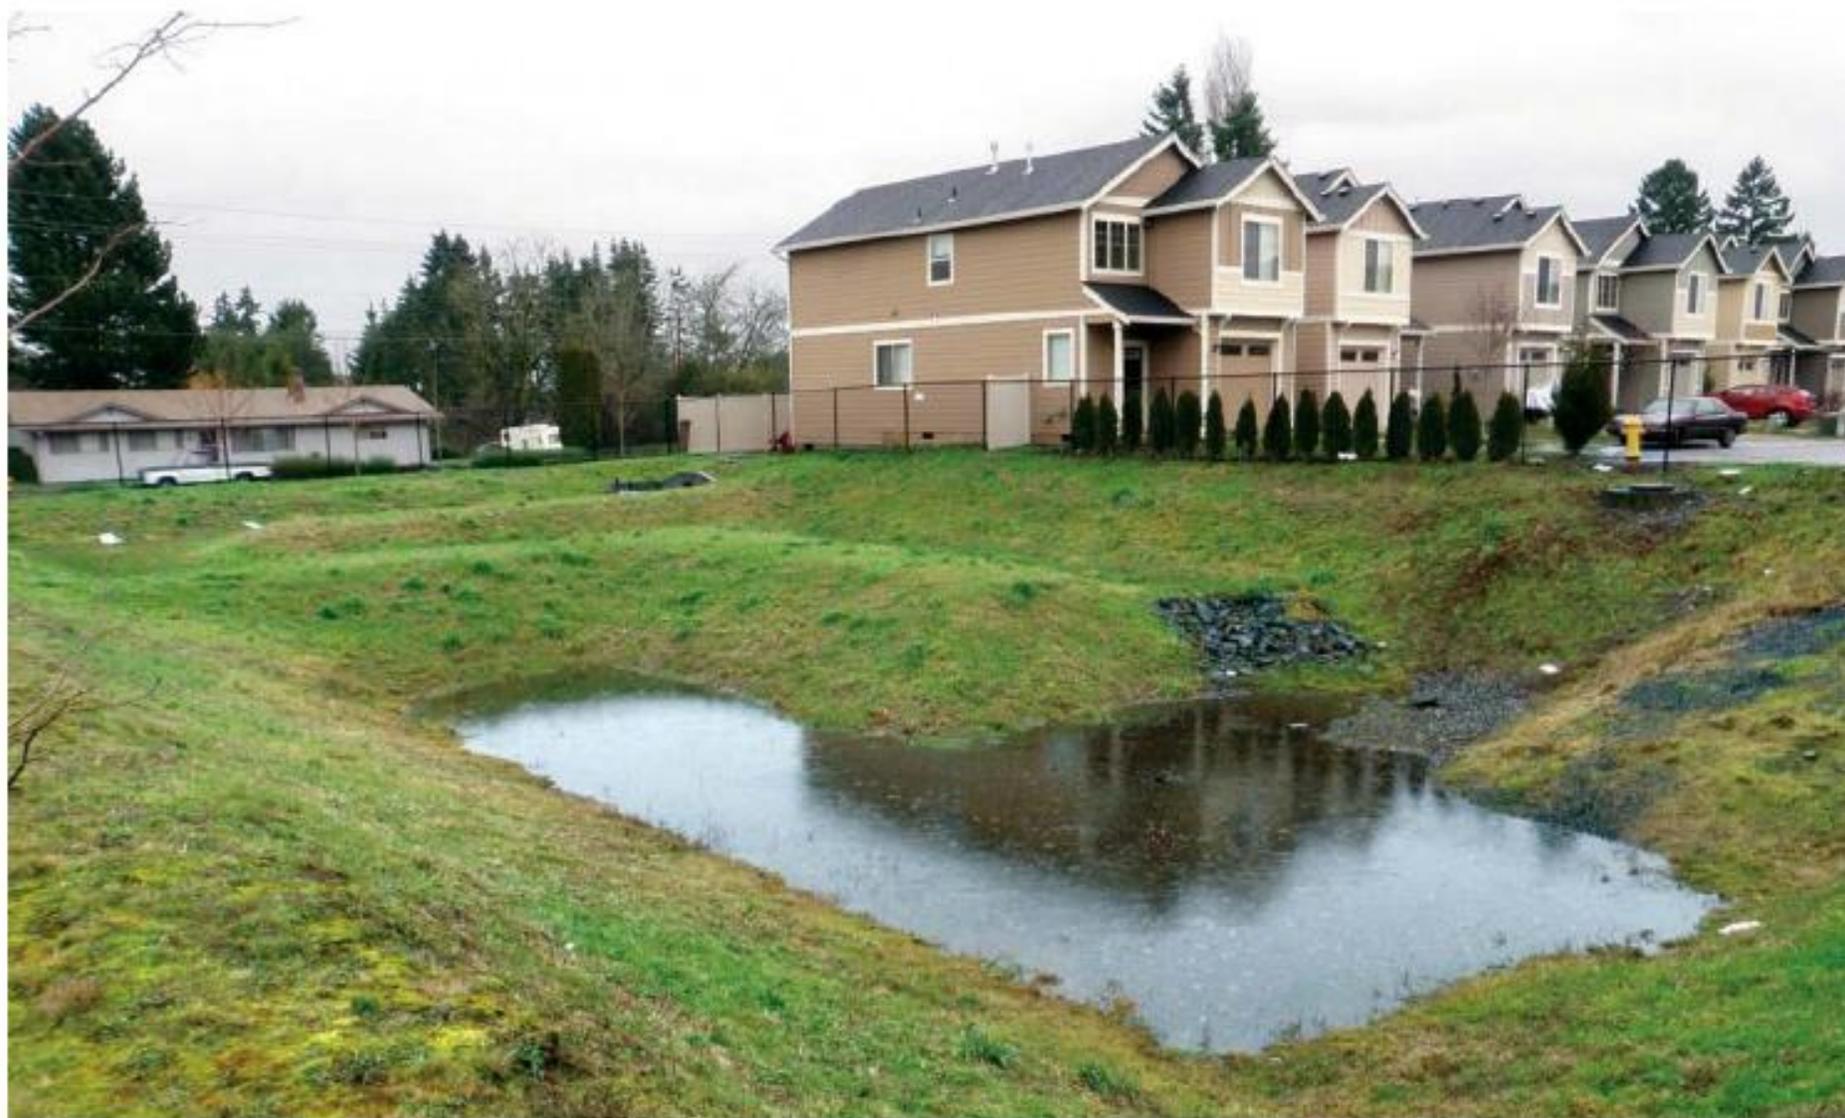
Figura 183. Bacia de detenção em condomínio em Vancouver. WA (USA).
