Planos de Macrodrenagem como meio para
conservação da água em bacias hidrográficas

PLANO DIRETOR DE MACRODRENAGEM DA BACIA HIDROGRÁFICA DO RIO UNA

Código do Empreendimento 2013 – PS COB-37
Contrato FEHIDRO 300/2014
Tomador Responsável
UNIVERSIDADE DE TAUBATÉ

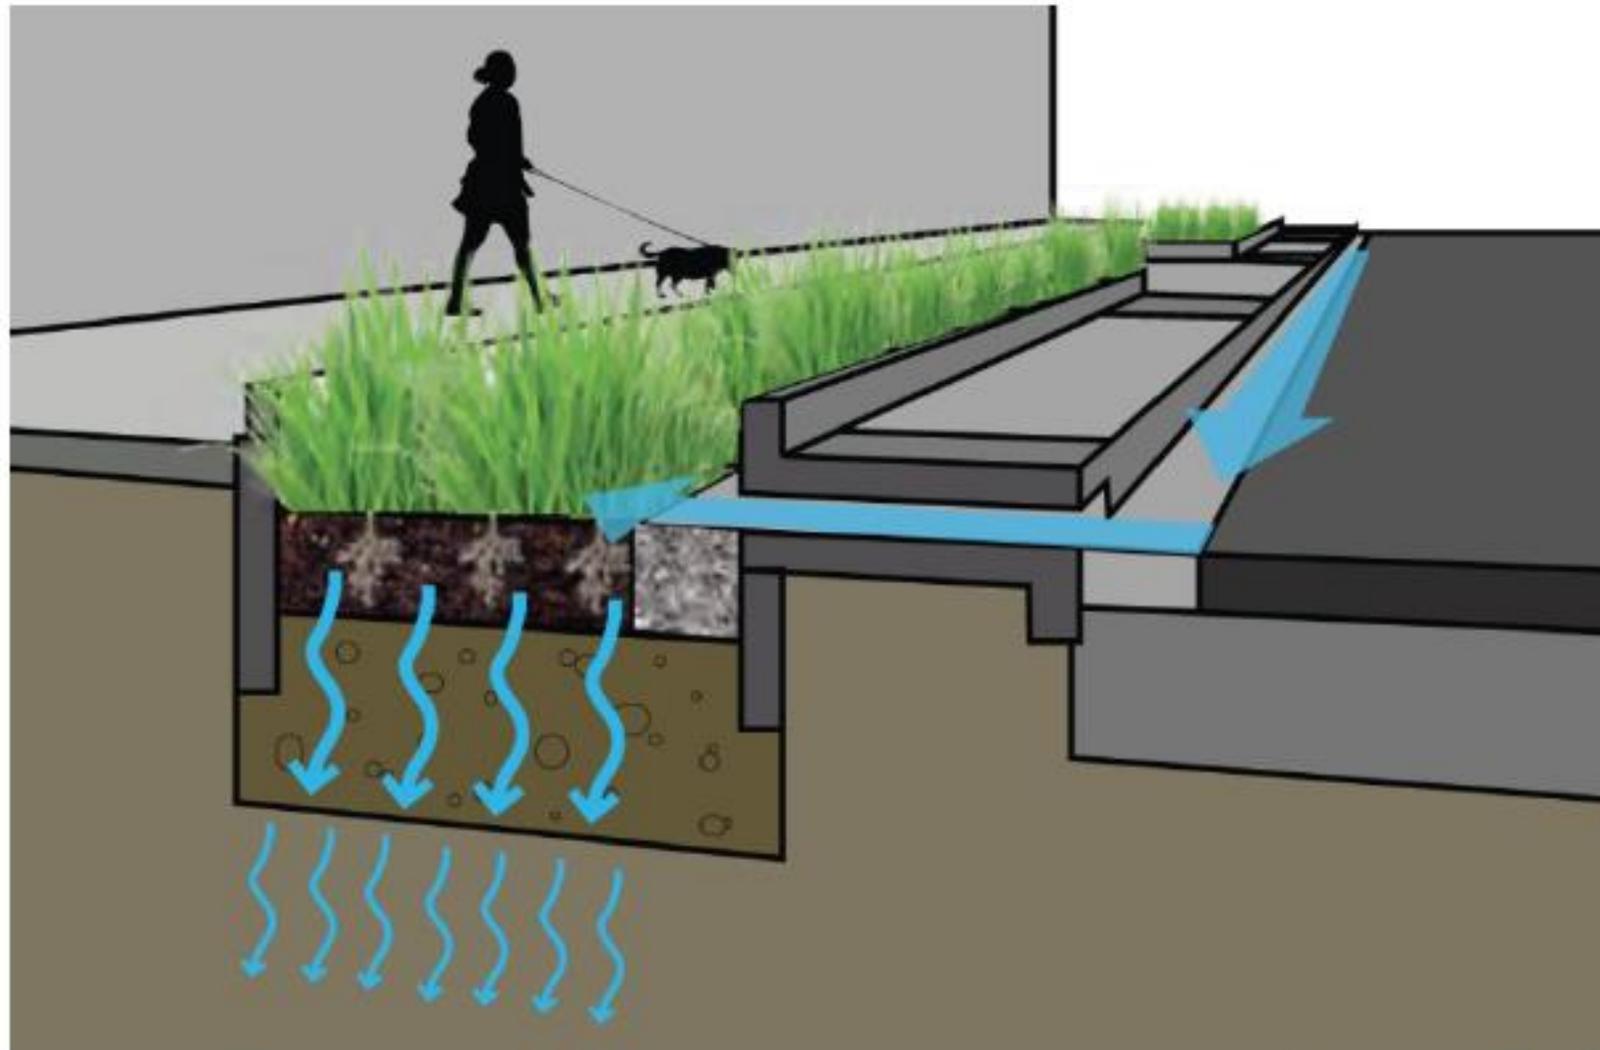
Figura 180. Esquema de Jardim de Infiltração como bio-retenção (COFFMAN, 2001).
