PLANO DIRETOR MUNICIPAL DE MACRODRENAGEM

Etapa 3 – Diagnóstico do Sistema Existente Produto 3 – Diagnóstico do Sistema Existente

PREFEITURA MUNICIPAL DE TAUBATÉ/SP
N. PROJ VALLENGE	VLG1936-PLN-P3

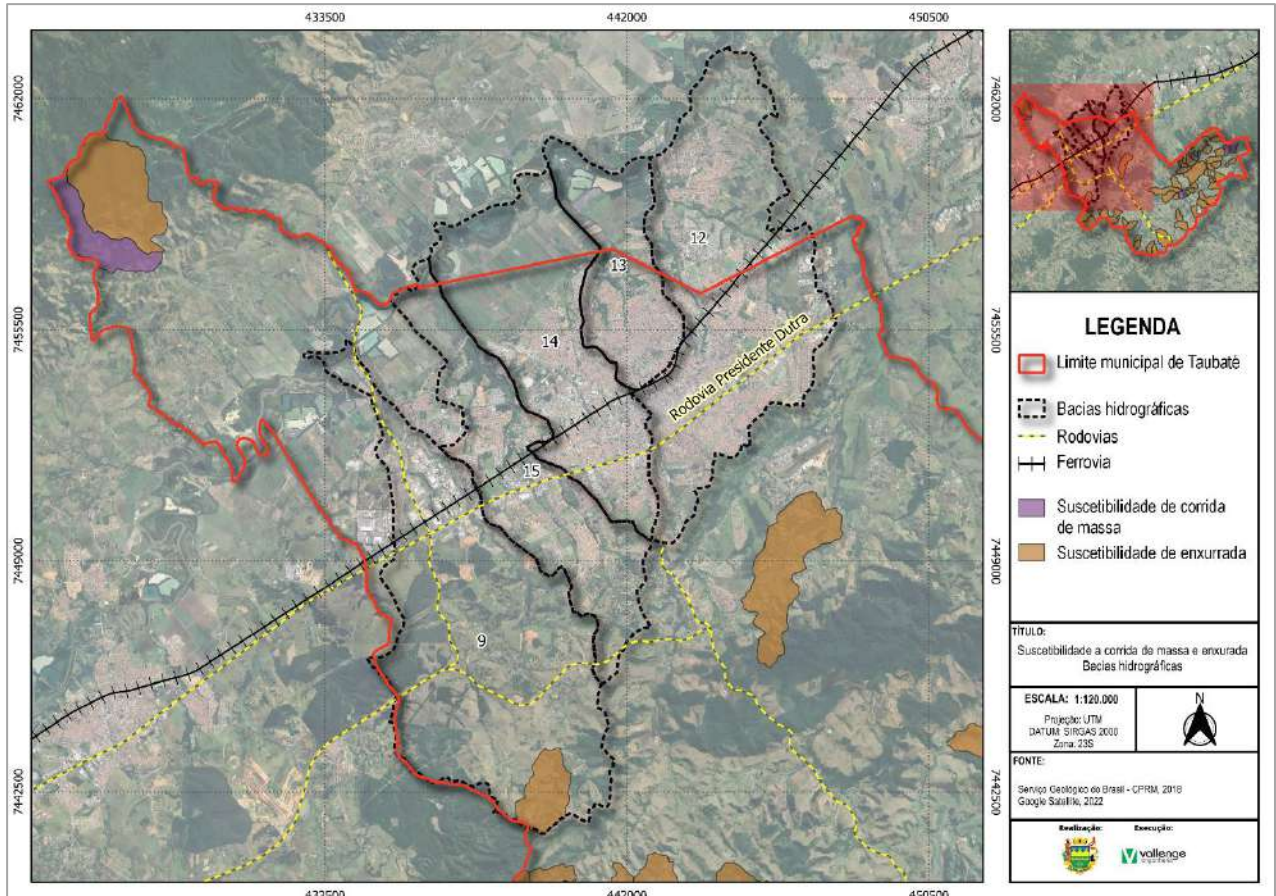
FIGURA 6 – SUSCETIBILIDADE DE CORRIDA DE MASSA E ENXURRADAS
FONTE: ELABORADO PELO AUTOR, 2024.

Conforme demonstrado no mapa acima, as regiões com as maiores probabilidades de ocorrência de enxurradas estão situadas na porção no sul da Bacia Hidrográfica do Ribeirão Piracangaguá ou Barranco Alto (Bacia Hidrográfica 9), onde a suscetibilidade de movimento de massa é alta.

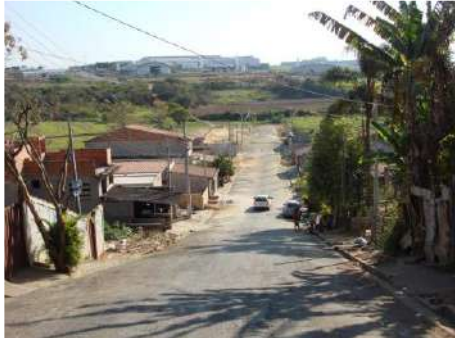
Área Nº	Perigo Identificado	Sector	Grau de Risco	Bacia Hidrográfica	Elementos em Risco	Descrição	Registro Fotográfico	Projetos Realizados na Área
Área 1 – Chácara Flórida	Inundação	A1/S1/R1	Baixo	Ribeirão Piracangaguá ou Barranco Alto	33 moradias	Os eventos de inundação na área referem-se ao transbordamento do Ribeirão do Piracangaguá com atingimento das moradias localizadas nos finais das ruas Tulipa, Margarida e Azaleia, em decorrência da incapacidade do canal de suportar os atuais picos de vazão decorrentes de eventos meteorológicos extremos ao longo da sub-Bacia Hidrográfica. A moradias sujeitas a atingimento por inundações estão situadas em 4 setores de perigo de inundação, com níveis de atingimento de 0,40m a mais de 1,20m.

<p>FOTO 1 - VISTA DO FINAL DA RUA TULIPA NA CHÁCARA FLÓRIDA FONTE: IG, 2012.</p>	-
		A1/S2/R2	Médio		11 moradias			
		A1/S3/R3	Alto		4 moradias			
	Solapamento	A1/S4/R3	Alto		2 moradias

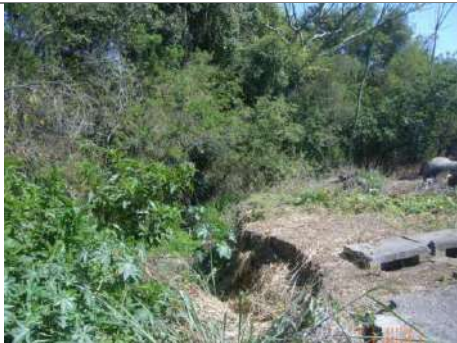
<p>FOTO 9 - FINAL DA RUA MAURÍCIO RODRIGUES TEIXEIRA, JÁ SENDO ATINGIDA PELO PROCESSO DE SOLAPAMENTO FONTE: IG, 2012.</p>

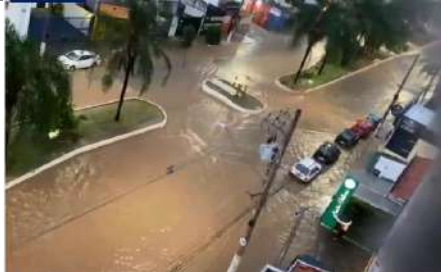
ID	Localização	Informações	Registros Fotográficos
1	Avenida Professor Walter Taumaturgo	Evento de Alagamento que dificultou a locomoção nas vias públicas.

<p>FOTO 10 - REGISTRO DE INUNDAÇÃO FONTE: PREFEITURA MUNICIPAL DE TAUBATÉ, 2023.</p>
2	Avenida Professor Walter Taumaturgo	A inundação formou grandes poças nos trechos mais baixos da via.

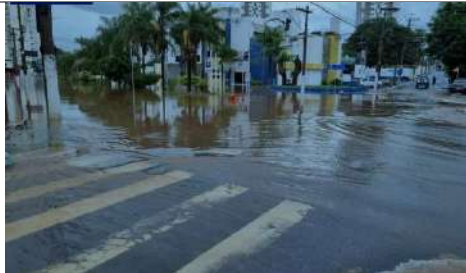
<p>FOTO 11 - REGISTRO DE INUNDAÇÃO FONTE: PREFEITURA MUNICIPAL DE TAUBATÉ, 2023.</p>
3	Rodovia Presidente Dutra	-

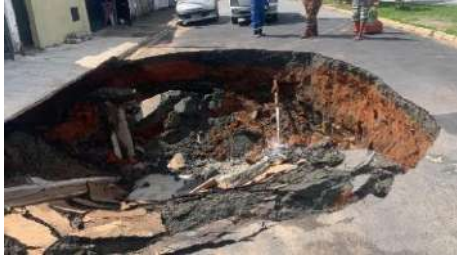
<p>FOTO 14 - REGISTRO DE INUNDAÇÃO FONTE: PREFEITURA MUNICIPAL DE TAUBATÉ, 2023.</p>
6	Santino Alvisso Mourisco	Devido às fortes chuvas, o asfalto cedeu, formando um grande buraco na frente de uma moradia.

<p>FOTO 15 - REGISTRO DE INUNDAÇÃO FONTE: PREFEITURA MUNICIPAL DE TAUBATÉ, 2023.</p>
7	Av. Amador Bueno da Veiga	-

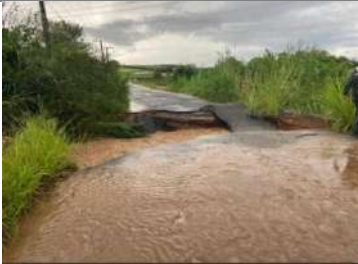
<p>FOTO 17 - REGISTRO DE INUNDAÇÃO FONTE: PREFEITURA MUNICIPAL DE TAUBATÉ, 2023.</p>
9	Avenida das 7 Voltas	Como consequência das chuvas, a Avenida as 7 voltas alagou e a via se rompeu e teve danos na sua estrutura.

<p>FOTO 18 - REGISTRO DE INUNDAÇÃO FONTE: REDES SOCIAIS, 2023.</p>

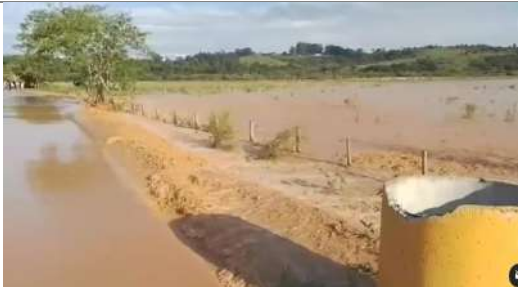
<p>FOTO 23 - REGISTRO DE INUNDAÇÃO FONTE: REDES SOCIAIS, 2023.</p>
15	Estrada das 7 Voltas	Devido às fortes chuvas, o local ficou inundado, prejudicando os agricultores da região.

<p>FOTO 24 - REGISTRO DE INUNDAÇÃO FONTE: REDES SOCIAIS, 2023.</p>
16	Parque Três Marias	O alagamento ocorrido no bairro Parque Três Marias teve uma altura superior a 1m, praticamente recobrando os carros estacionados.

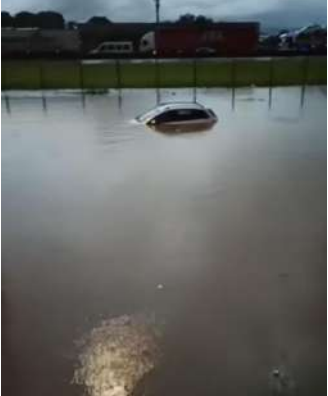
<p>FOTO 25 - REGISTRO DE INUNDAÇÃO FONTE: REDES SOCIAIS, 2023.</p>
17	Túnel Gurilândia	-

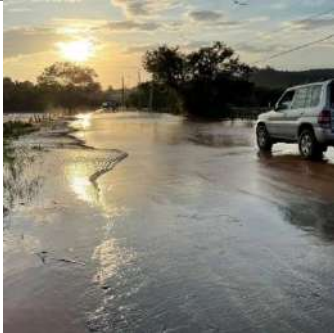
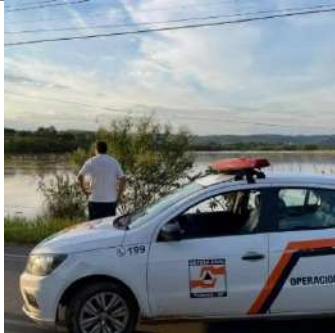
ID	Localização	Informações	Registros Fotográficos
43	Estrada das 7 Voltas	Elevação do Rio devido às fortes chuvas.

FOTO 44 - REGISTRO DE INUNDAÇÃO FONTE: DEFESA CIVIL, 2023.

FOTO 45 - REGISTRO DE INUNDAÇÃO FONTE: DEFESA CIVIL, 2023.
44	Estrada Geraldo Cursino de Moura - Bairro Registro, do Km 7 ao 12,	Quedas de Barreiras devido a fortes chuvas.

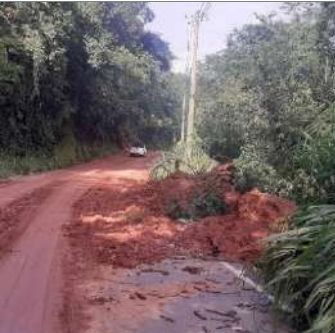
FOTO 46 - REGISTRO DE INUNDAÇÃO FONTE: DEFESA CIVIL, 2023.

FOTO 47 - REGISTRO DE INUNDAÇÃO FONTE: DEFESA CIVIL, 2023.
45	Bairro Marlene Miranda	02 (dois) Estabelecimentos Municipais de ensino precisaram de atendimento emergencial da Defesa Civil e diversas casas tiveram seus móveis levados pela enxurrada devido à fortes chuvas em fevereiro de 2023.

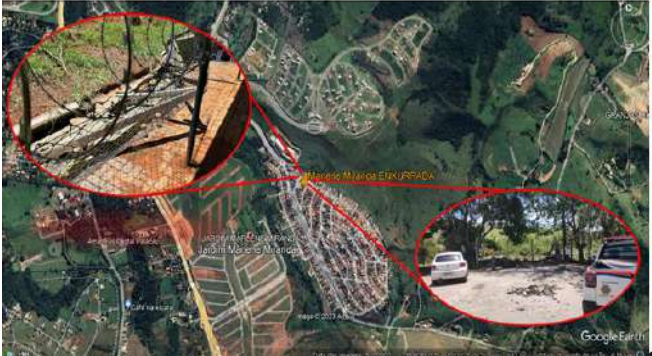
FOTO 48 - REGISTRO DE INUNDAÇÃO FONTE: RELATÓRIO N° 003/2023. DA PREFEITURA MUNICIPAL DE TAUBATÉ, 2023.
46	Bairro Marlene Miranda	Quatro casas construídas próximas ao leito do Córrego Marlene Miranda sofreram com a enxurrada e alagamento decorrentes da chuva do dia 8 de fevereiro de 2023. Além das casas, o curso d'água extravasou por cima de uma via pública, causando a obstrução do trânsito e do fluxo no local.

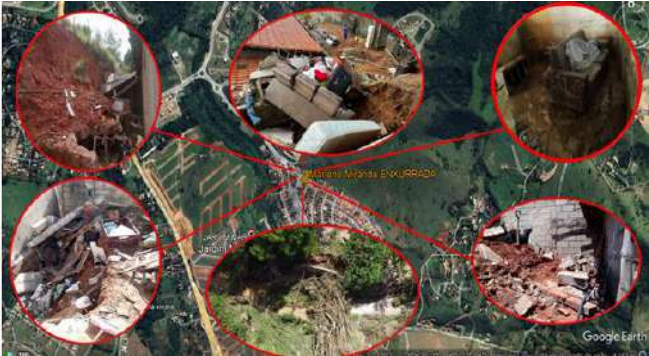
FOTO 49 - REGISTRO DE INUNDAÇÃO FONTE: RELATÓRIO N° 003/2023. DA PREFEITURA MUNICIPAL DE TAUBATÉ, 2023.

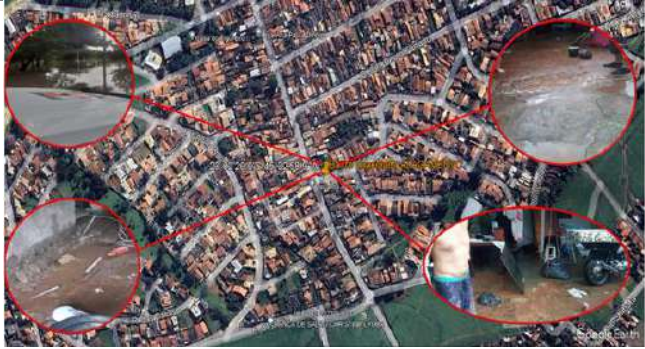
ID	Localização	Informações	Registros Fotográficos
47	Bairro Imaculada, próximo à Rua José D'Angelis	O alagamento decorrente das chuvas do dia 8 de fevereiro de 2023, atingiu 04 (quatro) residências deixando 15 (quinze) pessoas desalojadas em razão do alagamento avariar móveis e eletrodomésticos.

<p>FOTO 50 - REGISTRO DE INUNDAÇÃO FONTE: RELATÓRIO N° 003/2023. DA PREFEITURA MUNICIPAL DE TAUBATÉ, 2023.</p>
48	Bairro Chácara Silvestre	A edificação habitacional situada na Rua Isidoro Nogueira Tinoco, número 91 – fundos apresentou colapso de estrutura, tendo a parede do banheiro e outra de divisão de ambiente, construída em alvenaria, arrancada e lançada na via pública.	  <p>FOTO 51 - REGISTRO DE INUNDAÇÃO FONTE: RELATÓRIO N° 003/2023. DA PREFEITURA MUNICIPAL DE TAUBATÉ, 2023.</p>
49	Estrada Municipal Dr. Professor José Luís Cembraneli	A Ponte dos Comerciantes caiu em razão das chuvas, deixando os moradores sem alternativas de saída da região.

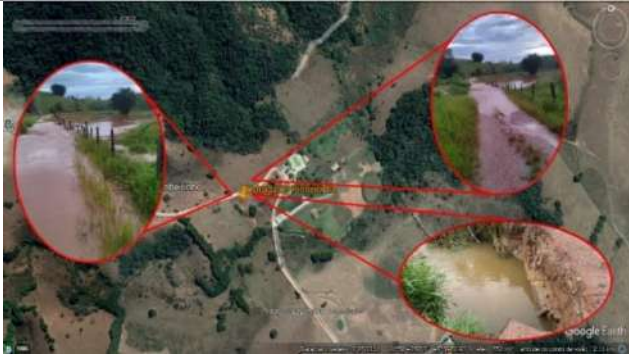
50	Estrada do Pinheirinho	Ocorrência de alagamentos e erosão das vias.

<p>FOTO 53 - REGISTRO DE INUNDAÇÃO FONTE: RELATÓRIO N° 003/2023. DA PREFEITURA MUNICIPAL DE TAUBATÉ, 2023.</p>

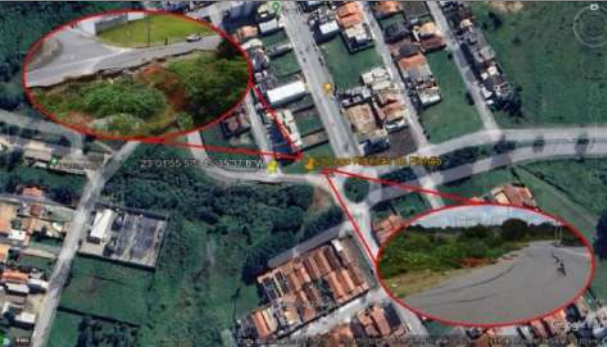
<p>FOTO 56 - REGISTRO DE INUNDAÇÃO FONTE: RELATÓRIO N° 003/2023. DA PREFEITURA MUNICIPAL DE TAUBATÉ, 2023.</p>
54	Avenida Dr. Avedis Victor Nahas	A chuva do dia 8 de fevereiro de 2023. agravou anomalias na via, que surgiram no ano de 2022.

<p>FOTO 57 - REGISTRO DE INUNDAÇÃO FONTE: RELATÓRIO N° 003/2023. DA PREFEITURA MUNICIPAL DE TAUBATÉ, 2023.</p>

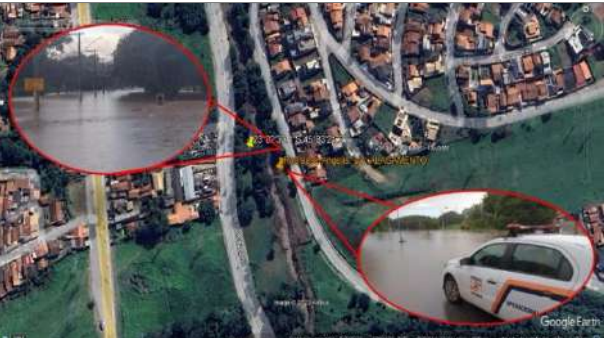
<p>FOTO 62 - REGISTRO DE INUNDAÇÃO FONTE: RELATÓRIO N° 003/2023. DA PREFEITURA MUNICIPAL DE TAUBATÉ, 2023.</p>
60	Rua José Angelis, s/n – Campos Elíseos	O local é cenário de recorrentes alagamentos que impedem o fluxo de pessoas e veículos que utilizam a via para alcançar bairros adjacentes.

<p>FOTO 63 - REGISTRO DE INUNDAÇÃO FONTE: RELATÓRIO N° 003/2023. DA PREFEITURA MUNICIPAL DE TAUBATÉ, 2023.</p>

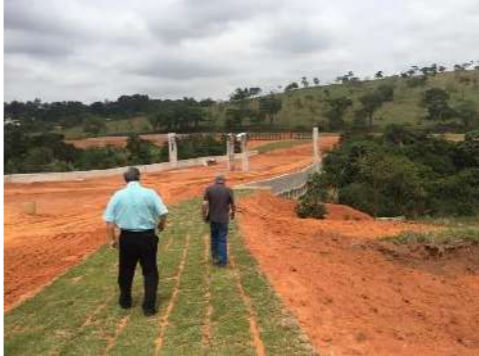
19.02	Estrada Municipal José Cândido de Oliveira (Condomínio Parque Real)	439137.74 m E 7446832.63 m S	Travessia com Aduela	1	B= 3,00m e H = 3,00	Travessia instalada para acessar o condomínio Parque Real.	Não

<p>FOTO 66 – TRAVESSIA LOCALIZADA NA ESTRADA MUNICIPAL JOSÉ CÂNDIDO DE OLIVEIRA – VISTA 01 FONTE: ACERVO DO AUTOR, 2023.</p>

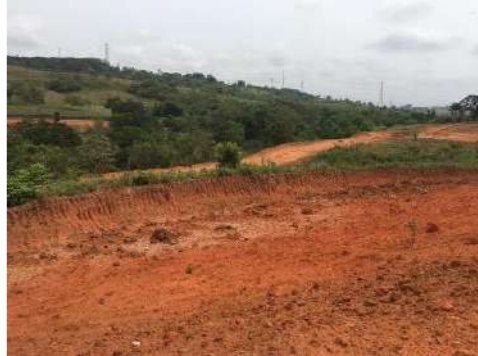
<p>FOTO 67 – TRAVESSIA LOCALIZADA NA ESTRADA MUNICIPAL JOSÉ CÂNDIDO DE OLIVEIRA – VISTA 02 FONTE: ACERVO DO AUTOR, 2023.</p>

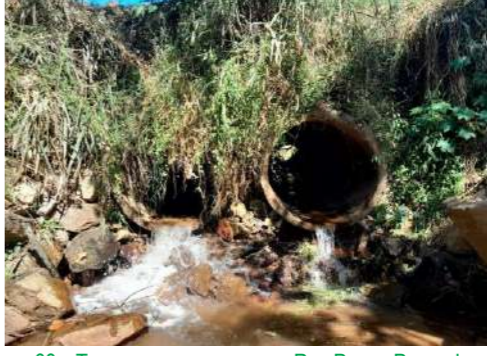
19.03	Rua Padre Pedro Lopes	439077,64 m E 7446092,14 m S	Travessia em Tubulação	2	Ø1,5	-	Não

<p>FOTO 68 – TRAVESSIA LOCALIZADA NA RUA PADRE PEDRO LOPES FONTE: ACERVO DO AUTOR, 2023.</p>

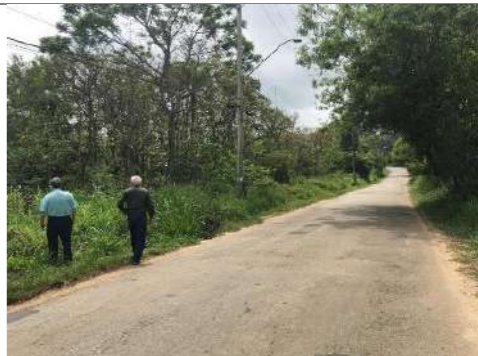
19.04	Avenida Álvaro Marcondes de Mattos	439217.23 m E 7448302.95 m S	Travessia em Tubulação	1	Ø2,5	No dia da visita técnica o talvegue do corpo d'água encontrava-se assoreado.	Não	  <p>FOTO 69 – TRAVESSIA LOCALIZADA NA AVENIDA ÁLVARO MARCONDES DE MATTOS – VISTA 01 FONTE: ACERVO DO AUTOR, 2023.</p>

<p>FOTO 70 – TRAVESSIA LOCALIZADA NA AVENIDA ÁLVARO MARCONDES DE MATTOS – VISTA 02 FONTE: ACERVO DO AUTOR, 2023.</p>

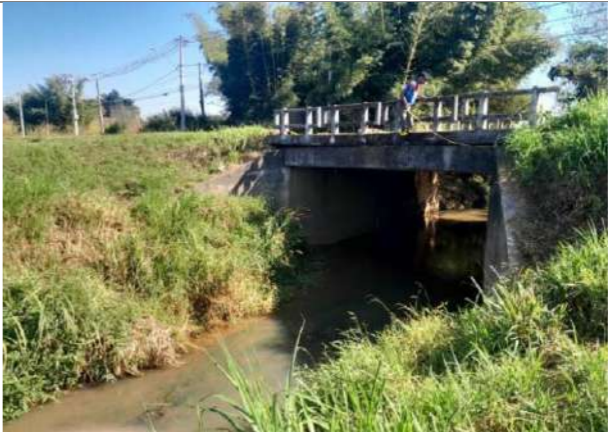
19.10	Avenida Carlos Pedroso da Silveira	435682.30 m E 7452529.51 m S	Travessia em Ponte	1	B= 6,30 e H = 3,80	-	Não

<p>FOTO 80 – TRAVESSIA LOCALIZADA NA AVENIDA CARLOS PEDROSO DA SILVEIRA FONTE: ACERVO DO AUTOR, 2023.</p>

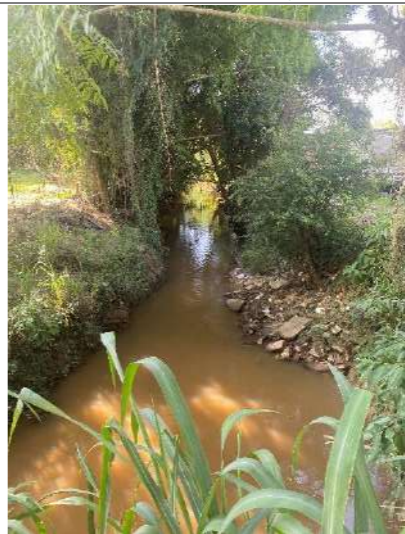
19.11	Rua Cel. Marcondes de Matos	435110.73 m E 7453593.00 m S	Travessia em Ponte	1	B= 7,50 e H = 3,50	Conforme o levantamento de riscos relacionados a deslizamentos, inundações, erosão, solapamento, colapso e subsidência no município de Taubaté (IG, 2011), verifica-se a presença de eventos de inundação no local, atingindo alturas de até 0,40m. Essas ocorrências são atribuídas aos terrenos mais baixos entre o talude da margem do curso d'água e a Avenida Libero Indiani.	Sim

<p>FOTO 81 – TRAVESSIA LOCALIZADA NA RUA CEL. MARCONDES DE MATOS FONTE: ACERVO DO AUTOR, 2023.</p>

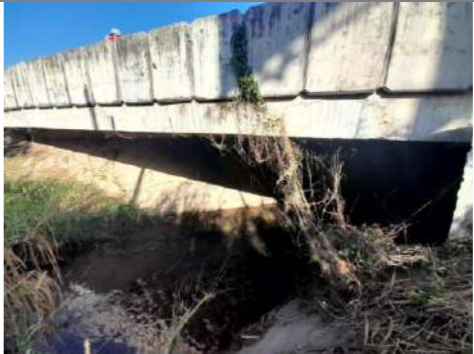
Ponto	Localização	Coordenadas	Tipo de Estrutura	Quantidade	Dimensão (m)	Características do ponto	Registro de inundação	Registro Fotográfico
19.12A	Rodovia Floriano Rodrigues Pinheiro	434807,71 m E 7453827,43 m S	Travessia em Ponte	1	B = 9,0 e H= 3,5	A cabeceira da ponte apresenta problemas estruturais.	Não

FOTO 82 – TRAVESSIA LOCALIZADA NA RODOVIA FLORIANO RODRIGUES PINHEIRO – VISTA A MONTANTE
FONTE: ACERVO DO AUTOR, 2023.

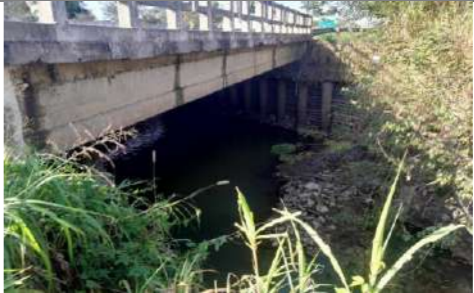
19.12B					B= 12,0 e H= 4,5	O pilar de sustentação da ponte está exposto, tendo sido realizado um revestimento interno para prevenir a erosão causada pelo fluxo da água na sua estrutura.	Não

FOTO 83 – TRAVESSIA LOCALIZADA NA RODOVIA FLORIANO RODRIGUES PINHEIRO – VISTA A JUSANTE
FONTE: ACERVO DO AUTOR, 2023.

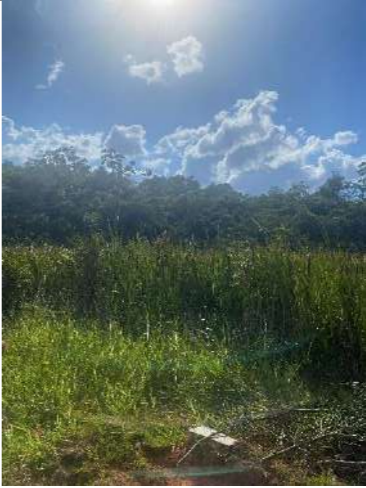
19.13	Avenida Virgílio Cardoso Pinna	437867.71 m E 7449424.09 m S	Travessia em Tubulação	1	Ø1,5	No trecho a montante, existe um lago represado. É importante destacar que o lago está atualmente assoreado, entretanto a empresa responsável pelo projeto já possui Autorização para realizar a limpeza no local.	Não

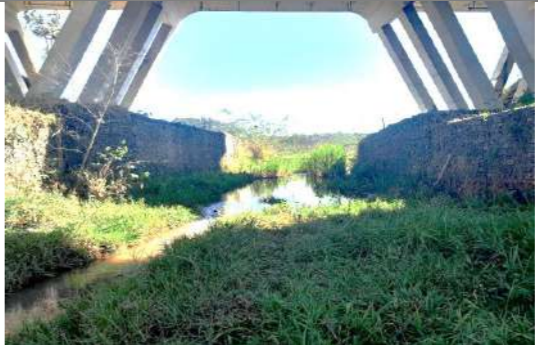
19.14	Rodovia Presidente Dutra	435931,04 m E 7449496,07 m S	Travessia em Ponte		B= 12,0 e H = 9,0	Nesse ponto o canal é revestido com gabião.	Não

FOTO 85 – TRAVESSIA LOCALIZADA NA RODOVIA PRESIDENTE DUTRA – VISTA A MONTANTE
FONTE: ACERVO DO AUTOR, 2023.

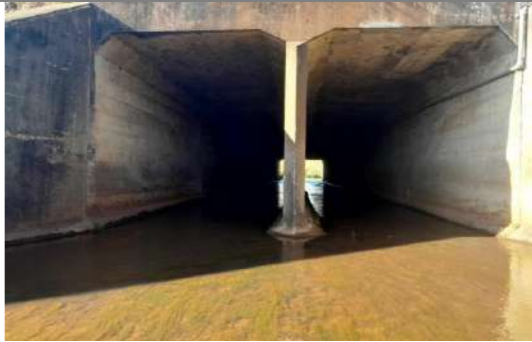
<p>FOTO 86 – TRAVESSIA LOCALIZADA NA RODOVIA PRESIDENTE DUTRA – VISTA A JUSANTE FONTE: ACERVO DO AUTOR, 2023.</p>

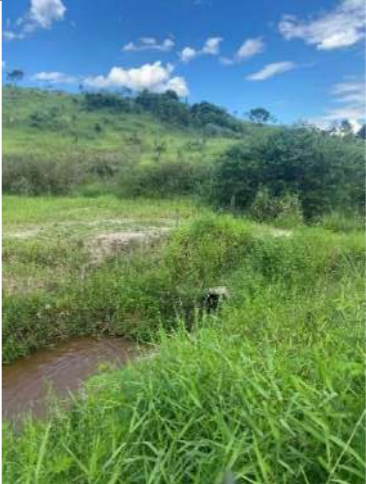
19.16	Rua Monsenhor João Pavésio	435792.88 m E 7450119.75 m S	Travessia em Tubulação	1	Ø1,0	Nesse ponto foi apontado a necessidade de limpeza frequente devido ao acúmulo de vegetação.	Não

<p>FOTO 87 – TRAVESSIA LOCALIZADA NA RUA MONSENHOR JOÃO PAVÉSIO FONTE: ACERVO DO AUTOR, 2023.</p>

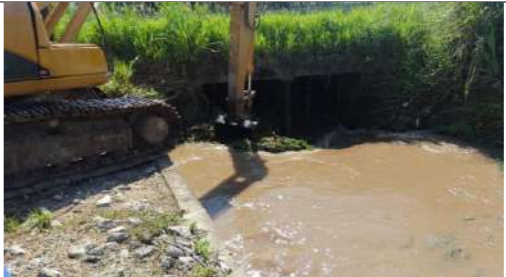
19.17	Rodovia Floriano Rodrigues Pinheiro	435695,22 m E 7451462,04 m S	Travessia em Aduela	2	2,5 x 2,5	-	Não

<p>FOTO 88 – TRAVESSIA LOCALIZADA NA RODOVIA FLORIANO RODRIGUES PINHEIRO – VISTA A MONTANTE FONTE: ACERVO DO AUTOR, 2023.</p>
Interferências localizadas no Afluente do Ribeirão Quiririm ou Córrego Boçoroca

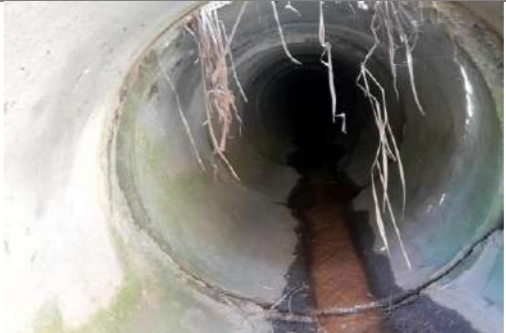
19.18	Rodovia Presidente Dutra	436953,71 m E 7450044,59 m S	Travessia em Tubulação	1	Ø1,5	-	Não	-
19.19	Linha Férrea	436682.06 m E 7450371.12 m S	Travessia em Tubulação	1	Ø1,5	-	Não

<p>FOTO 89 – TRAVESSIA LOCALIZADA NA LINHA FÉRREA – VISTA A MONTANTE FONTE: ACERVO DO AUTOR, 2023.</p>

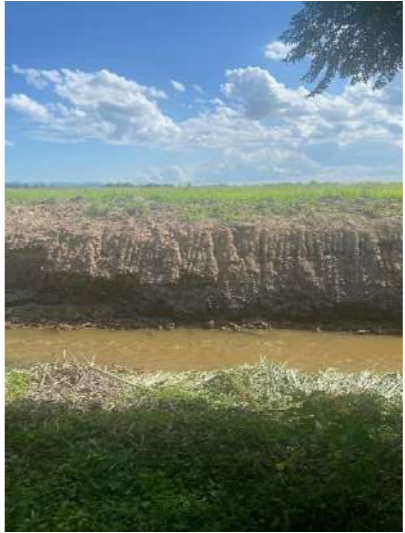
Ponto	Localização	Coordenadas	Tipo de Estrutura	Quantidade	Dimensão (m)	Características do ponto	Registro de inundação	Registro Fotográfico
O9.06	Rodovia Floriano Rodrigues Pinheiro	434699.54 m E 7453941.43 m S	-	-	-	Trecho do curso d'água que percorre a parte posterior da Cervejaria Bergway. No local, foram efetuadas ações de retaludamento, resultando em instabilidade e processos erosivos nas margens do Ribeirão. Adicionalmente, nota-se a ausência de qualquer cobertura vegetal para proteção das margens.	Não

<p>FOTO 99 – TRECHO ABERTO DO DA RODOVIA FLORIANO RODRIGUES PINHEIROS FONTE: ACERVO DO AUTOR, 2023.</p>

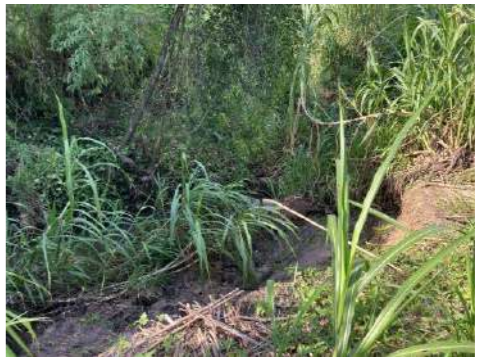
<p>FOTO 102 – EROSÃO NAS MARGENS DO CÓRREGO FONTE: ACERVO DO AUTOR, 2023.</p>
I12.03	Rua Sebastião Orseli Frugoli	443235,26 m E 7451214,81 m S	Travessia em Tubulação	2	Ø 1,2	-	Sim

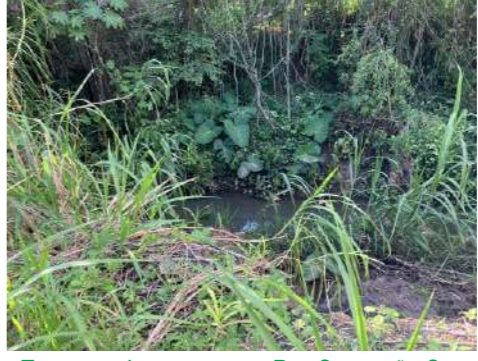
<p>FOTO 103 – TRAVESSIA LOCALIZADA NA RUA SEBASTIÃO ORSELI FRUGOLI FONTE: ACERVO DO AUTOR, 2023.</p>

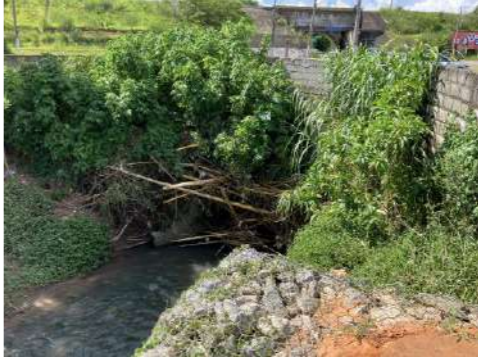
<p>FOTO 106 – TRAVESSIA LOCALIZADA NA AVENIDA DOUTOR BENEDITO ELÍAS DE SOUZA FONTE: ACERVO DO AUTOR, 2023.</p>
I12.07	Avenida Dom Duarte Leopoldo e Silva	444192,67 m E 7455720,17 m S	Travessia em Aduela	1	3,0 x 3,0	Durante a visita técnica, constatou-se que a aduela se encontrava obstruída por acúmulo de galhos e vegetação.	Sim

<p>FOTO 107 – TRAVESSIA LOCALIZADA NA AVENIDA DOM DUARTE LEOPOLDO E SILVA FONTE: ACERVO DO AUTOR, 2023.</p>

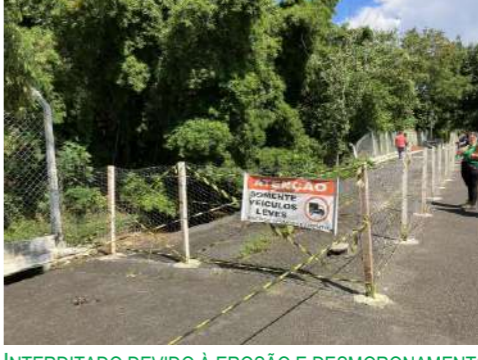
<p>FOTO 133 – TRECHO ABERTO DO CÓRREGO DO CONVENTO VELHO PRÓXIMO AO SEDES FONTE: ACERVO DO AUTOR, 2023.</p>
O12.08	Condomínio Parque Esperança	443764,74 m E 7456506,29 m S	-	-	-	Durante a visita, constatou-se que o trecho do córrego situado dentro do Condomínio Parque Esperança estava interditado devido à erosão e desmoronamento das suas margens.	Não

<p>FOTO 134 – TRECHO INTERDITADO DEVIDO À EROSÃO E DESMORONAMENTO DAS SUAS MARGENS FONTE: ACERVO DO AUTOR, 2023.</p>

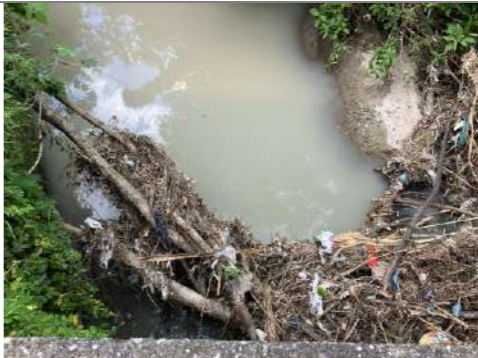
113.5	Avenida Voluntário Benedito Sérgio	441384,65 m E 7457373,25 m S	Travessia em Aduela	2	3,5 x 3,5	No dia visita técnica verificou-se que parte da estrutura estava obstruída devido ao acúmulo de vegetação	Não

<p>FOTO 149 – TRAVESSIA LOCALIZADA NA AVENIDA VOLUNTÁRIO BENEDITO SÉRGIO FONTE: ACERVO DO AUTOR, 2023.</p>
Interferências localizadas no Aflente Ribeirão do Moinho I

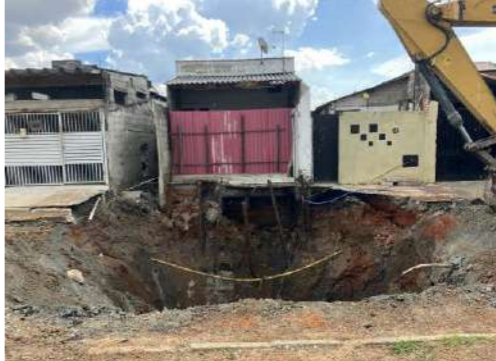
113.6	Rua José Benedito Penna Guimarães	442427,29 m E 7455658,41 m S	Travessia em Tubulação	3	Ø 1,20	Durante a visita técnica, constatou-se que a tubulação antiga de armoço cedeu, resultando na abertura de uma cratera em parte da rua.	Não

<p>FOTO 150 – TRAVESSIA LOCALIZADA NA RUA JOSÉ BENEDITO PENNA GUIMARÃES FONTE: ACERVO DO AUTOR, 2023.</p>

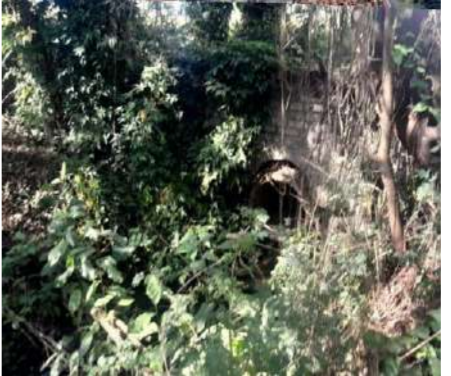
Interferências Localizadas no Afluente do Córrego J. Canuto Borges								
I13.11	Rua José Carlos Marcondes	441022,82 m E 7456001,59 m S	Travessia em Tubulação	1	Ø 1,20	Durante a visita técnica, constatou-se que neste local ocorre o escoamento de água do sistema de microdrenagem da região e conexão clandestina de esgoto. Contudo, não foi possível determinar se há o afloramento de água.	Não

<p>FOTO 157 – TRAVESSIA LOCALIZADA NA RUA JOSÉ CARLOS MARCONDES FONTE: ACERVO DO AUTOR, 2023.</p>

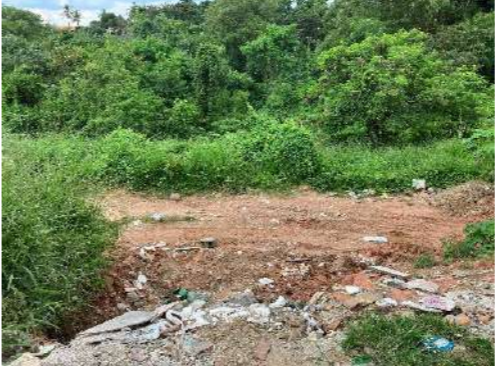
<p>FOTO 159 – PROCESSO EROSIVO LOCALIZADO PRÓXIMO À AVENIDA ENG. MILTON DE ALVARENGA PEIXOTO – VISTA 01 FONTE: ACERVO DO AUTOR, 2023.</p>

<p>FOTO 160 – PROCESSO EROSIVO LOCALIZADO PRÓXIMO À AVENIDA ENG. MILTON DE ALVARENGA PEIXOTO – VISTA 02 FONTE: ACERVO DO AUTOR, 2023.</p>

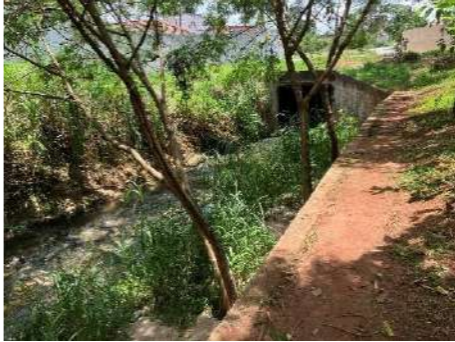
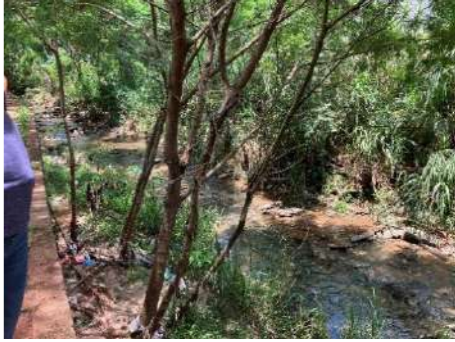
<p>FOTO 173 – TRAVESSIA LOCALIZADA NA AVENIDA REITOR MILTON DE FREITAS CHAGAS- VISTA 01 FONTE: ACERVO DO AUTOR, 2023.</p>

<p>FOTO 174 – TRAVESSIA LOCALIZADA NA AVENIDA REITOR MILTON DE FREITAS CHAGAS – VISTA 02 FONTE: ACERVO DO AUTOR, 2023.</p>

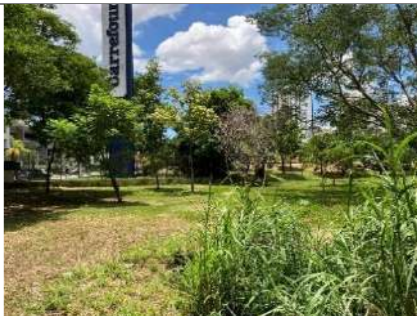
<p>FOTO 178 – TRAVESSIA LOCALIZADA NA ESTRADA DO PINHÃO – VISTA 02 FONTE: ACERVO DO AUTOR, 2023.</p>
I14.15	Avenida Charles Schneider	440653.26 m E 7453629.70 m S	Travessia em Tubulação	1	Ø3,65m	A lateral da tubulação está sofrendo com erosão.	Não

<p>FOTO 179 – TRAVESSIA LOCALIZADA NA AVENIDA CHARLES SCHNEIDER - VISTA 01 FONTE: ACERVO DO AUTOR, 2023.</p>

<p>FOTO 180 – TRAVESSIA LOCALIZADA NA AVENIDA CHARLES SCHNEIDER – VISTA 02 FONTE: ACERVO DO AUTOR, 2023.</p>

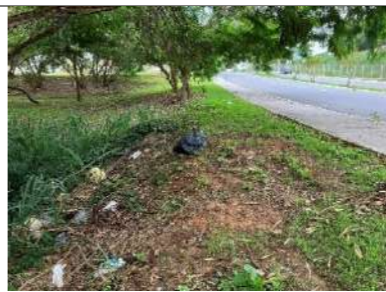
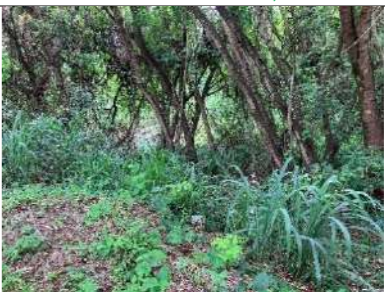
I14.16	Avenida Prof. Ernesto de Oliveira Filho	440953.80 m E 7453120.16 m S	Travessia em Tubulação	1	Ø3,65m	O local se encontra assoreado. No dia 4 de julho de 2023., foi realizada uma vistoria no local e a tubulação se encontrava com sérios danos estruturais.	Não

<p>FOTO 181 – TRAVESSIA LOCALIZADA NA AVENIDA PROF. ERNESTO DE OLIVEIRA FILHO - VISTA 01 FONTE: ACERVO DO AUTOR, 2023.</p>

<p>FOTO 182 – TRAVESSIA LOCALIZADA NA AVENIDA PROF. ERNESTO DE OLIVEIRA FILHO – VISTA 02 FONTE: ACERVO DO AUTOR, 2023.</p>
I14.17	Rodovia Presidente Dutra	440915.88 m E 7451605.50 m S	Travessia em Tubulação	1	Ø 2,00 m	-	Não	-
I14.18	Avenida Monsenhor Gonzaga de Moura	441177.58 m E 7451270.27 m S	Travessia em Tubulação	1	Ø 1,2m	O corpo d'água é proveniente do supermercado Carrefour e se encontra assoreado.	Não

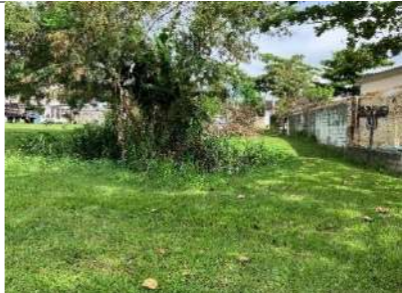
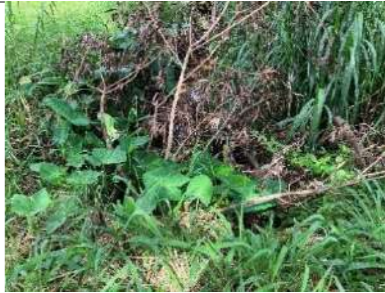
<p>FOTO 183 – TRAVESSIA LOCALIZADA NA AVENIDA MONSENHOR GONZAGA DE MOURA – VISTA 01 FONTE: ACERVO DO AUTOR, 2023.</p>

<p>FOTO 184 – TRAVESSIA LOCALIZADA NA AVENIDA MONSENHOR GONZAGA MOURA – VISTA 02 FONTE: ACERVO DO AUTOR, 2023.</p>

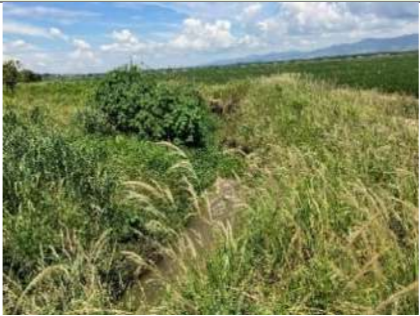
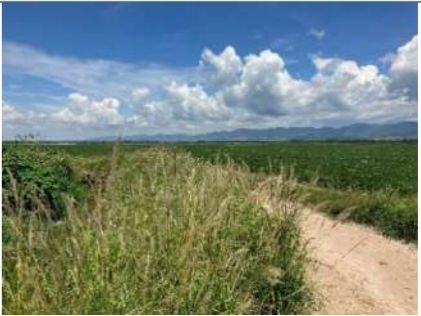
Outras Pontos Levantados								
O14.1	Fazenda Mariotto	440204.09 m E 7457004.38 m S	Dique	-	-	A estrutura é utilizada como uma comporta para controle da água.	Não

<p>FOTO 188 – TRAVESSIA LOCALIZADA NA FAZENDA MARIOTTO - VISTA 01 FONTE: ACERVO DO AUTOR, 2023.</p>

<p>FOTO 189 – TRAVESSIA LOCALIZADA NA FAZENDA MARIOTTO – VISTA 02 FONTE: ACERVO DO AUTOR, 2023.</p>
O14.2	Rua Dr. Fernando Mota Pelegrini	440590.66 m E 7454466.48 m S	-	-	-	O local possui a tubulação exposta devido à erosão que as margens do rio sofrem.	Não

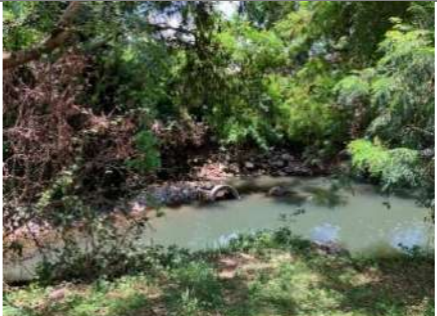
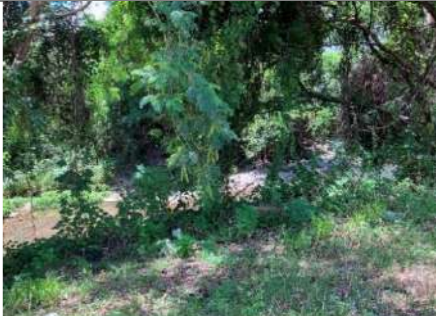
<p>FOTO 190 – TRAVESSIA LOCALIZADA NA RUA DR. FERNANDO MOTA PELEGRINI - VISTA 01 FONTE: ACERVO DO AUTOR, 2023.</p>

<p>FOTO 191 – TRAVESSIA LOCALIZADA NA RUA DR. FERNANDO MOTA PELEGRINI – VISTA 02 FONTE: ACERVO DO AUTOR, 2023.</p>
O14.3	Avenida Professor Taumaturgo	442185.51 m E 7451759.13 m S	-	-	-	A via apresenta problemas de microdrenagem devido a insuficiência de bocas de lobo.	Sim	-

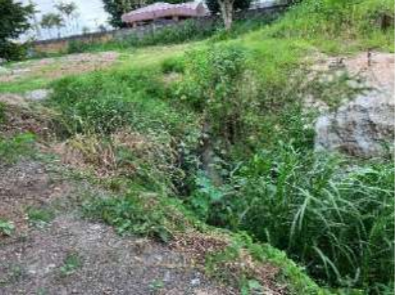
Ponto	Localização	Coordenadas	Tipo de Estrutura	Quantidade	Dimensão (m)	Características do ponto	Registro de inundação	Registro Fotográfico
O14.8	Perto Avenida Itália	440752.67 m E 7453304.89 m S	Aduela			O local sofre com erosão, sendo necessário haver contenção e recomposição do talude.	Não

<p>FOTO 198 – TRAVESSIA LOCALIZADA NA AVENIDA ITÁLIA - VISTA 01 FONTE: ACERVO DO AUTOR, 2023.</p>   <p>FOTO 199 – TRAVESSIA LOCALIZADA NA AVENIDA ITÁLIA – VISTA 02 FONTE: ACERVO DO AUTOR, 2023.</p>
O14.9	Avenida Prof. Ernesto de Oliveira Filho	440299.72 m E 7452696.00 m S	-	-	-	O local se encontra assoreado.	Não

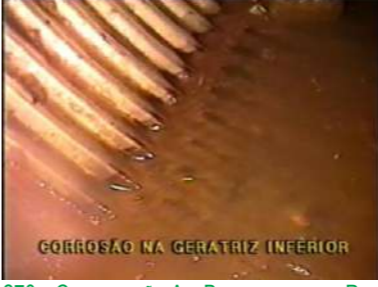
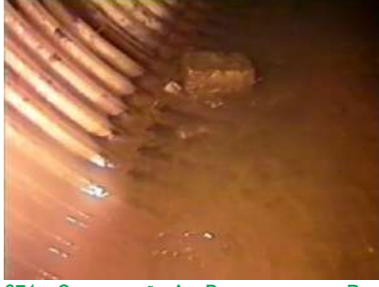
<p>FOTO 269 – CANALIZAÇÃO AV. BANDEIRANTES - PONTO 02 FONTE: PREFEITURA MUNICIPAL DE TAUBATÉ, 2001.</p>
3	Av. Bandeirantes	20,70	Mont. 4,5	2,00	- Corrosão na cicatriz inferior; - Presença de Resíduo; - Infiltração.

<p>CORROSÃO NA GERATRIZ INFERIOR</p> <p>FOTO 270 – CANALIZAÇÃO AV. BANDEIRANTES - PONTO 03 FONTE: PREFEITURA MUNICIPAL DE TAUBATÉ, 2001.</p>

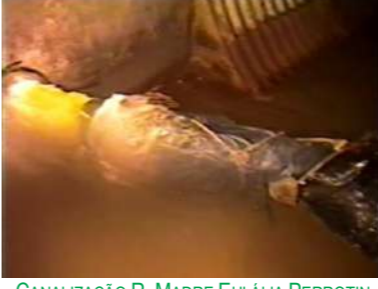
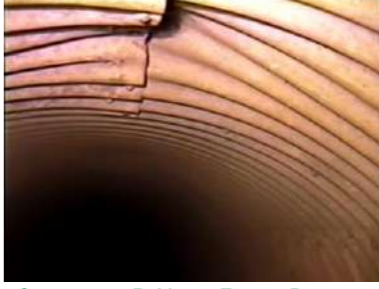
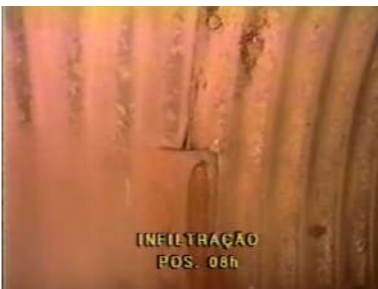
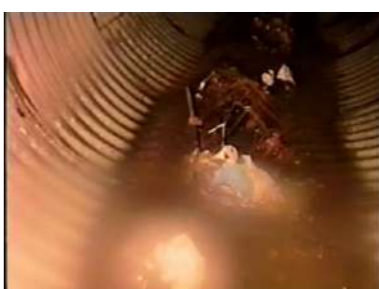
4	Rua Madre Eulália Perrotin	241,00	-	2,00	- Barreira formada com resíduo; - Deformação; - Infiltração; - Deformação da secção inferior e acúmulo de resíduos; - Gotejamento na parte superior. - Grande acúmulo de resíduos; - Deformação da tubulação.

<p>INFILTRAÇÃO POS. 08h</p> <p>FOTO 273 – CANALIZAÇÃO R. MADRE EULÁLIA PERROTIN - PONTO 04 FONTE: PREFEITURA MUNICIPAL DE TAUBATÉ, 2001.</p>

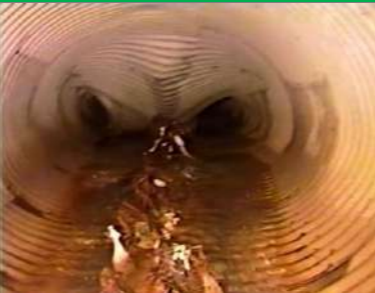
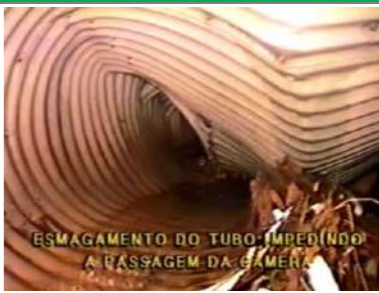
Ponto	Localização		Direção	Dimensão (m)	Anotações	Registro Fotográfico	
	Endereço	Extensão (m)					
9	Rua Madre Eulália Perrotin	76,00	-	2,00	- Esmagamento do tubo.

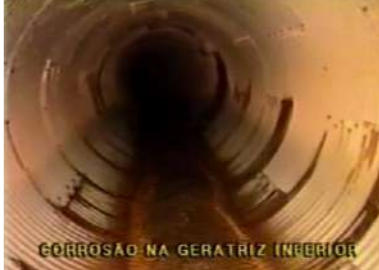
<p>FOTO 287 – CANALIZAÇÃO R. MADRE EULÁLIA PERROTIN - PONTO 09 FONTE: PREFEITURA MUNICIPAL DE TAUBATÉ, 2001.</p>
10	Rua Madre Eulália Perrotin	70,00	Mont. 4,20	2,00	- Presença de corrosão.

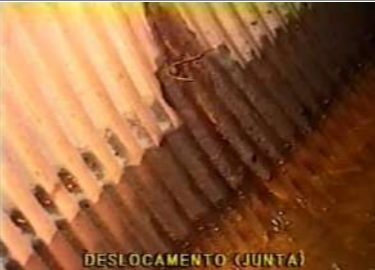
<p>FOTO 289 – CANALIZAÇÃO R. MADRE EULÁLIA PERROTIN - PONTO 10 FONTE: PREFEITURA MUNICIPAL DE TAUBATÉ, 2001.</p>
11	Rua Madre Eulália Perrotin	25,00	-	2,00	- Corrosão na geratriz inferior; - Deslocamento na junta; - Interrupção do fluxo pelo lixo; - Abertura da estrutura.

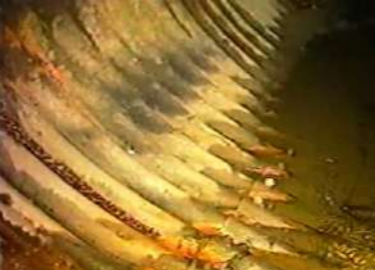
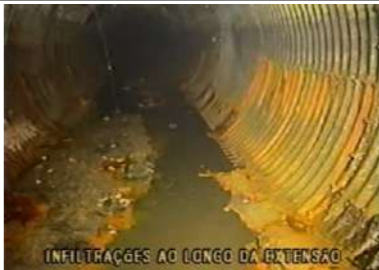
12	Av. Des. Paulo O. Costa	22,00	Jus. 3,7	3,20	- Tubulação completamente obstruída por material de construção.	  <p>FOTO 292 – CANALIZAÇÃO AV. DES. PAULO O. COSTA - PONTO 12 FONTE: PREFEITURA MUNICIPAL DE TAUBATÉ, 2001.</p>	
13	Av. Des. Paulo O. Costa	236,00	Jus. 4,0 e Mont. 3,7	3,20	- Infiltração; - Corrosão nas laterais; - Acúmulo de resíduos; - Deformação da tubulação; - Buraco de infiltração.

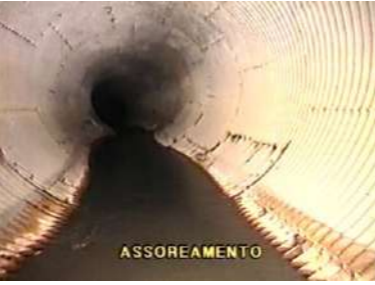
<p>FOTO 317 – CANALIZAÇÃO AV. JUCA ESTEVES - PONTO 20 FONTE: PREFEITURA MUNICIPAL DE TAUBATÉ, 2001.</p>

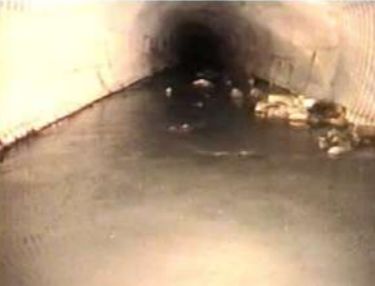
<p>FOTO 318 – CANALIZAÇÃO AV. JUCA ESTEVES - PONTO 20 FONTE: PREFEITURA MUNICIPAL DE TAUBATÉ, 2001.</p>

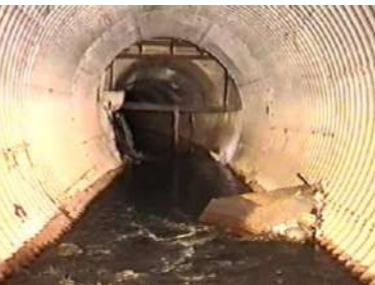
<p>FOTO 319 – CANALIZAÇÃO AV. JUCA ESTEVES - PONTO 20 FONTE: PREFEITURA MUNICIPAL DE TAUBATÉ, 2001.</p>

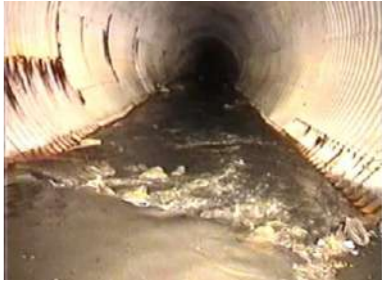
<p>FOTO 320 – CANALIZAÇÃO AV. JUCA ESTEVES - PONTO 20 FONTE: PREFEITURA MUNICIPAL DE TAUBATÉ, 2001.</p>

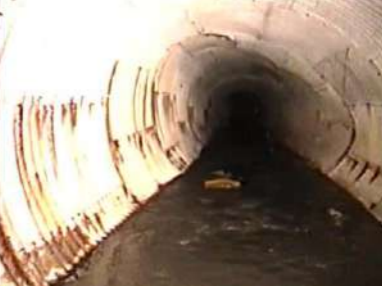
<p>FOTO 321 – CANALIZAÇÃO AV. JUCA ESTEVES - PONTO 20 FONTE: PREFEITURA MUNICIPAL DE TAUBATÉ, 2001.</p>

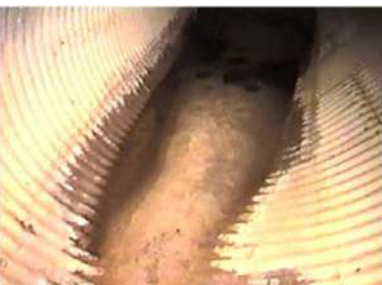
<p>FOTO 322 – CANALIZAÇÃO AV. JUCA ESTEVES - PONTO 20 FONTE: PREFEITURA MUNICIPAL DE TAUBATÉ, 2001.</p>

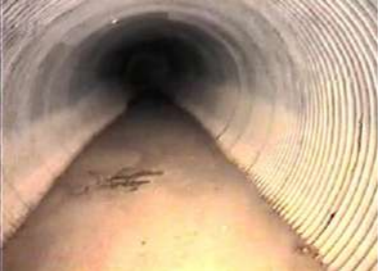
Ponto	Localização		Direção	Dimensão (m)	Anotações	Registro Fotográfico	
	Endereço	Extensão (m)					
21	Av. Juca Esteves	72,50	Mont.6 e Jus. 3,7	2,20	<ul style="list-style-type: none"> - Deformação; - Preenchido por terra; - Redução da seção para 2,0; - Corrosão da geratriz inferior; - Acúmulo de resíduos; - Deformação da tubulação.

<p>FOTO 323 – CANALIZAÇÃO AV. JUCA ESTEVES - PONTO 21 FONTE: PREFEITURA MUNICIPAL DE TAUBATÉ, 2001.</p>

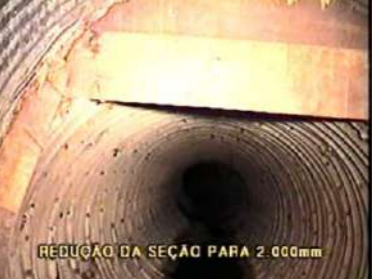
<p>FOTO 326 – CANALIZAÇÃO AV. JUCA ESTEVES - PONTO 21 FONTE: PREFEITURA MUNICIPAL DE TAUBATÉ, 2001.</p>

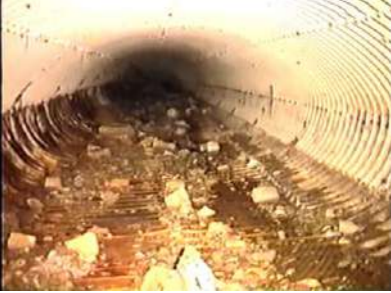
Ponto	Localização		Direção	Dimensão (m)	Anotações	Registro Fotográfico	
	Endereço	Extensão (m)					
23	Av. Juca Esteves	112,40	Mont.3,7 e Jus. 4,4	3,30	<ul style="list-style-type: none"> - Tubulação deformada; - Acúmulo de resíduos de construção civil; - Colapso da estrutura.

<p>FOTO 333 – CANALIZAÇÃO AV. JUCA ESTEVES - PONTO 23 FONTE: PREFEITURA MUNICIPAL DE TAUBATÉ, 2001.</p>

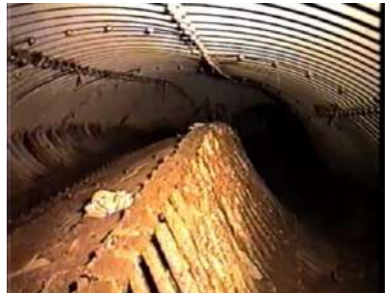
<p>FOTO 334 – CANALIZAÇÃO AV. JUCA ESTEVES - PONTO 23 FONTE: PREFEITURA MUNICIPAL DE TAUBATÉ, 2001.</p>
24	Av. Juca Esteves	111,00	Mont.3,5 e Jus. 4,4	3,20	<ul style="list-style-type: none"> - Deformação do tubo e obstrução parcial do fluxo; - Acúmulo de resíduos; - Deformação.

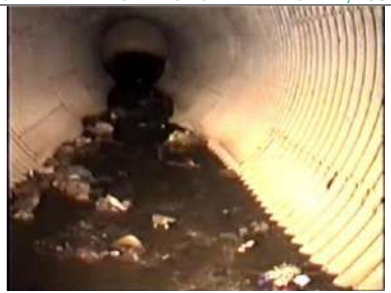
<p>FOTO 336 – CANALIZAÇÃO AV. JUCA ESTEVES - PONTO 24 FONTE: PREFEITURA MUNICIPAL DE TAUBATÉ, 2001.</p>

24	Av. Juca Esteves	111,00	Mont.3,5 e Jus. 4,4	3,20	<ul style="list-style-type: none"> - Deformação do tubo e obstrução parcial do fluxo; - Acúmulo de resíduos; - Deformação.

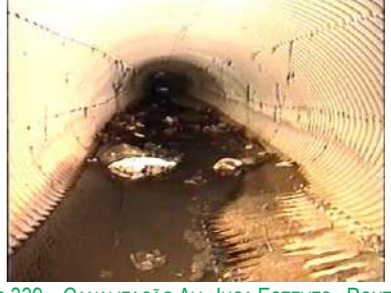
<p>FOTO 339 – CANALIZAÇÃO AV. JUCA ESTEVES - PONTO 24 FONTE: PREFEITURA MUNICIPAL DE TAUBATÉ, 2001.</p>

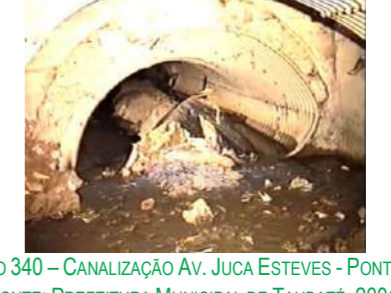
<p>FOTO 340 – CANALIZAÇÃO AV. JUCA ESTEVES - PONTO 24 FONTE: PREFEITURA MUNICIPAL DE TAUBATÉ, 2001.</p>

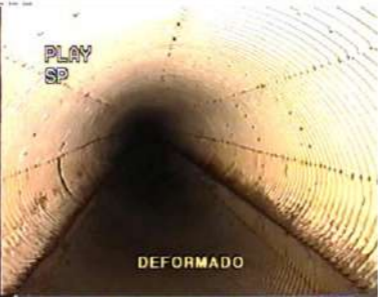
Ponto	Localização		Direção	Dimensão (m)	Anotações	Registro Fotográfico	
	Endereço	Extensão (m)					
33	Rua Bartolomeu Bueno	92,00	Mont.5,5 e Jus. 4,5	3,40	- Deformação da seção; - Assoreamento; - Presença de resíduos.

<p>FOTO 357 – CANALIZAÇÃO RUA BARTOLOMEU BUENO - PONTO 33 FONTE: PREFEITURA MUNICIPAL DE TAUBATÉ, 2001.</p>

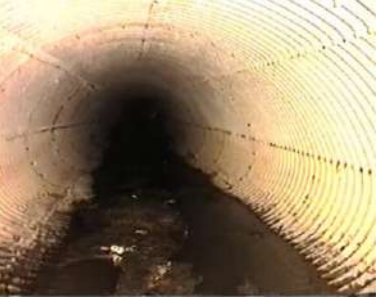
<p>FOTO 358 – CANALIZAÇÃO RUA BARTOLOMEU BUENO - PONTO 33 FONTE: PREFEITURA MUNICIPAL DE TAUBATÉ, 2001.</p>
34	Av. João Guarnieri	124,00	Mont.4,5m e Jus.4,6	3,40	- Corrosão nas laterais; - Infiltração; - Assoreamento; - Colapso da tubulação.

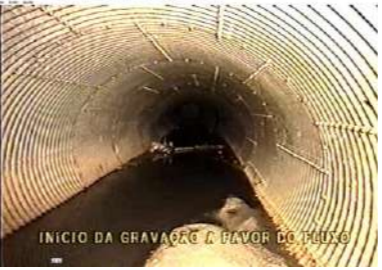
Ponto	Localização		Direção	Dimensão (m)	Anotações	Registro Fotográfico	
	Endereço	Extensão (m)					
41	Av. José Felipe C. de Moura	192,00	Mont. 3,4 e Jus. 4,4	3,15	<ul style="list-style-type: none"> - Assoreamento; - Presença de lixo; - Más condições da estrutura; - Reparo; - Ausência da geratriz inferior; - Infiltração; - Corrosão na geratriz inferior.

<p>FOTO 381 – CANALIZAÇÃO AV. JOSÉ FELIPE C. DE MOURA - PONTO 41 FONTE: PREFEITURA MUNICIPAL DE TAUBATÉ, 2001.</p>

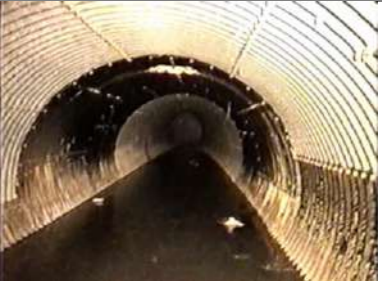
<p>FOTO 384 – CANALIZAÇÃO AV. JOSÉ FELIPE C. DE MOURA - PONTO 41 FONTE: PREFEITURA MUNICIPAL DE TAUBATÉ, 2001.</p>

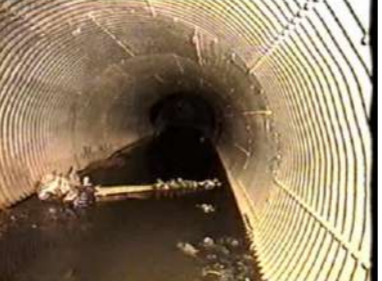
<p>FOTO 382 – CANALIZAÇÃO AV. JOSÉ FELIPE C. DE MOURA - PONTO 41 FONTE: PREFEITURA MUNICIPAL DE TAUBATÉ, 2001.</p>

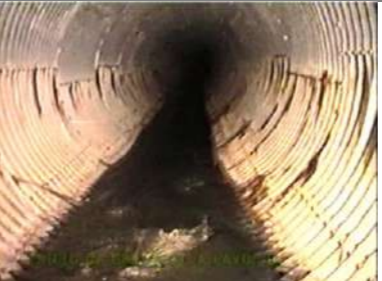
<p>FOTO 387 – CANALIZAÇÃO AV. JOSÉ FELIPE C. DE MOURA - PONTO 42 FONTE: PREFEITURA MUNICIPAL DE TAUBATÉ, 2001.</p>

42	Av. José Felipe C. de Moura	131,00	Mont. 4,4 e Jus. 5,5	3,15	<ul style="list-style-type: none"> - Presença de resíduos; - Infiltração; - Danificações da tubulação.

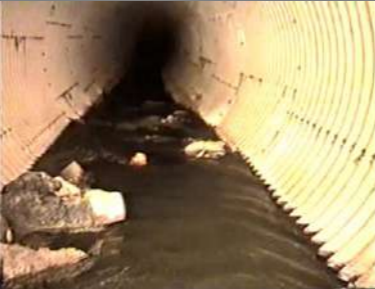
<p>FOTO 391 – CANALIZAÇÃO AV. JOSÉ FELIPE C. DE MOURA - PONTO 43 FONTE: PREFEITURA MUNICIPAL DE TAUBATÉ, 2001.</p>

Ponto	Localização		Direção	Dimensão (m)	Anotações	Registro Fotográfico	
	Endereço	Extensão (m)					
43	Av. José Felipe C. de Moura	100,00	Mont. 5,5 e Jus. 5,4	3,15	- Presença de resíduos; - Deformação da seção e assoreamento; - Rompimento.

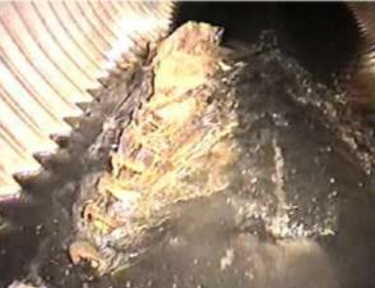
<p>FOTO 393 – CANALIZAÇÃO AV. JOSÉ FELIPE C. DE MOURA - PONTO 44 FONTE: PREFEITURA MUNICIPAL DE TAUBATÉ, 2001.</p>

<p>FOTO 392 – CANALIZAÇÃO AV. JOSÉ FELIPE C. DE MOURA - PONTO 43 FONTE: PREFEITURA MUNICIPAL DE TAUBATÉ, 2001.</p>
44	Av. José Felipe C. de Moura	24,00	Mont. 5,4 e Jus. 6,0	2,80	- Deformação da estrutura; - Rompimento da estrutura; - Deformação da seção; - Danificações da estrutura.

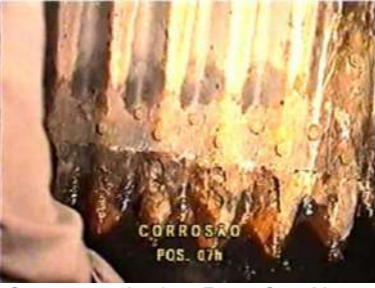
<p>FOTO 397 – CANALIZAÇÃO AV. JOSÉ FELIPE C. DE MOURA - PONTO 45 FONTE: PREFEITURA MUNICIPAL DE TAUBATÉ, 2001.</p>

45	Av. José Felipe C. de Moura	266,00	Mont. 6,0 e Jus. 4,0	3,15	-Corrosão das laterais da estrutura que geraram danos.

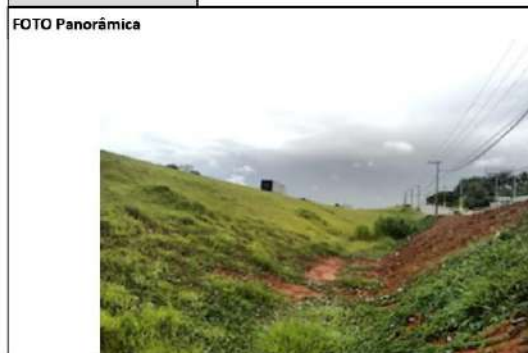
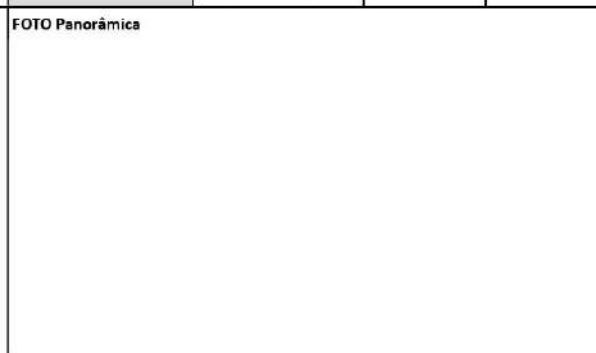
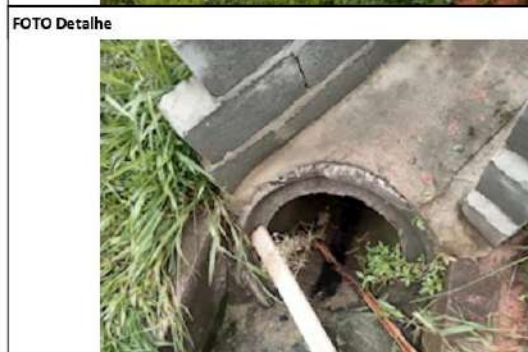
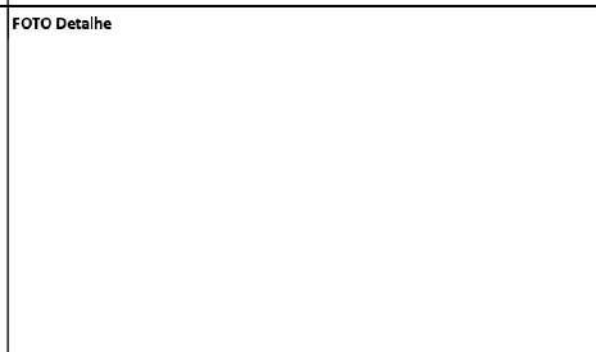
Coord. Montante N:	-23,0476032	Coord. Jusante N:	
Coord. Montante E:	-45,5921112	Coord. Jusante E:	
Tipo de Bueiro:	BSTC	Forma:	TUBULAR
MONTANTE		JUSANTE	
Dimensões (m):	(Ø) 0.80	Dimensões (m):	(Ø) 0.80
Lado:	Norte	Lado:	
Estrutura de entrada:	CCS	Estrutura de saída:	
Material:	Concreto	Material:	
Estado de Conservação:	Bom	Estado de Conservação:

MONT	JUS			MONT	JUS
VERIFICAÇÃO DE CONSERVAÇÃO (FUNCIONALIDADE)	OK	X		VERIFICAÇÃO ESTRUTURAL (ANOMALIAS)	Testa ou ala danificada		
	Limpeza				Tubulação danificada		
	Assoreado				Caixa danificada		
	Afogado				Erosão		
			Fissuras/trincas				
			Tampa Danificada/inexist.

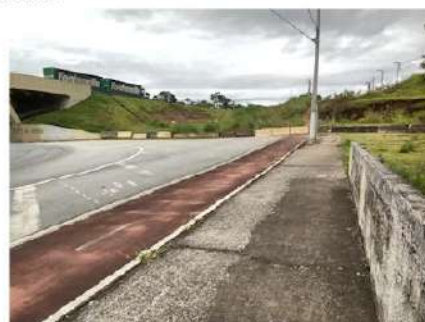
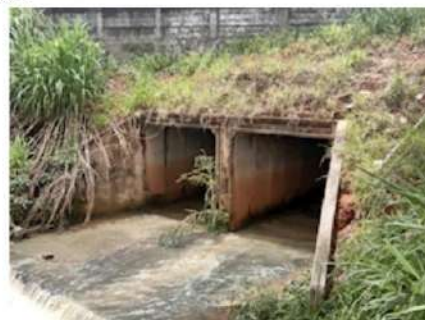
MONITORAÇÃO DE DRENAGEM		Data Insp.	04/12/2022
OBRAS DE ARTE CORRENTE BR-116 BU			
IDENTIFICAÇÃO	BU 116 SP 116+170 N 2	KM INICIAL	116+170
EXTENSÃO (m)	155.85	KM FINAL	116+170

Coord. Montante N:	-23,054698	Coord. Jusante N:	-23,0537217
Coord. Montante E:	-45,6096103	Coord. Jusante E:	-45,6101117
Tipo de Bueiro:	BDCC	Forma:	CELULAR
MONTANTE		JUSANTE	
Dimensões (m):	2.00x2.00	Dimensões (m):	2.00x2.00
Lado:	Norte	Lado:	Sul
Estrutura de entrada:	BA	Estrutura de saída:	BA
Material:	Concreto	Material:	Concreto
Estado de Conservação:	Precário	Estado de Conservação:	Bom

MONT	JUS			MONT	JUS
VERIFICAÇÃO DE CONSERVAÇÃO (FUNCIONALIDADE)	OK		X	VERIFICAÇÃO ESTRUTURAL (ANOMALIAS)	Testa ou ala danificada	X	
	Limpeza				Tubulação danificada		
	Assoreado				Caixa danificada		
	Afogado				Erosão	X	
			Fissuras/trinças				
				Tampa Danificada/Inexist.

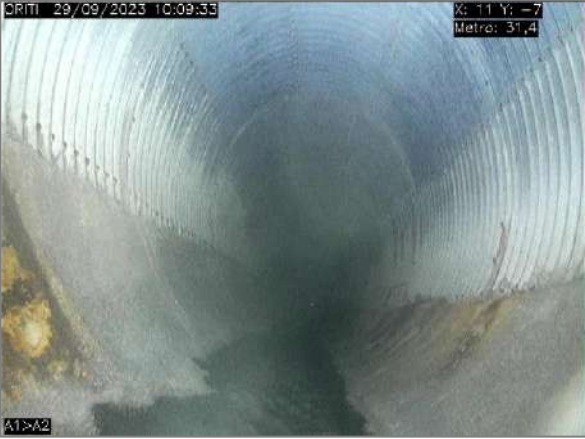
<p>Trecho percorrido: 31,4m</p>	<p>Condição interna da galeria neste trecho, mostrando galeria com dano superficial, apresentando fragmentação superficial do revestimento da geratriz inferior.</p>

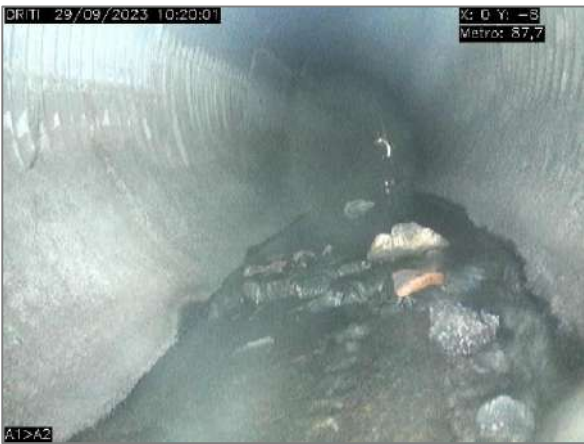
<p>Trecho percorrido: 87,7m</p> <p>Intervenção a médio prazo: dano superficial apresentando fragmentação superficial no revestimento da geratriz inferior e manutenção preventiva: resíduos na parte inferior</p>	<p>-</p>

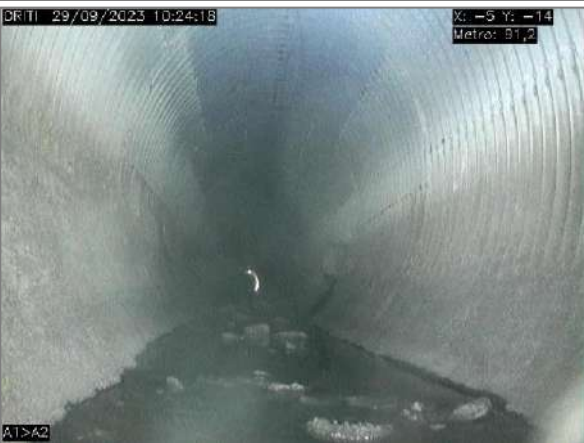
<p>Trecho percorrido: 91,2 m</p> <p>Intervenção a médio prazo: dano superficial apresentando fragmentação superficial no revestimento da geratriz inferior e manutenção preventiva: resíduos na parte inferior</p>	<p>Limite da vídeo-inspeção neste trecho.</p>
