PLANO DIRETOR MUNICIPAL DE MACRODRENAGEM

Etapa 3 – Diagnóstico do Sistema Existente Produto 3 – Diagnóstico do Sistema Existente

PREFEITURA MUNICIPAL DE TAUBATÉ/SP
N. PROJ VALLENGE	VLG1936-PLN-P3

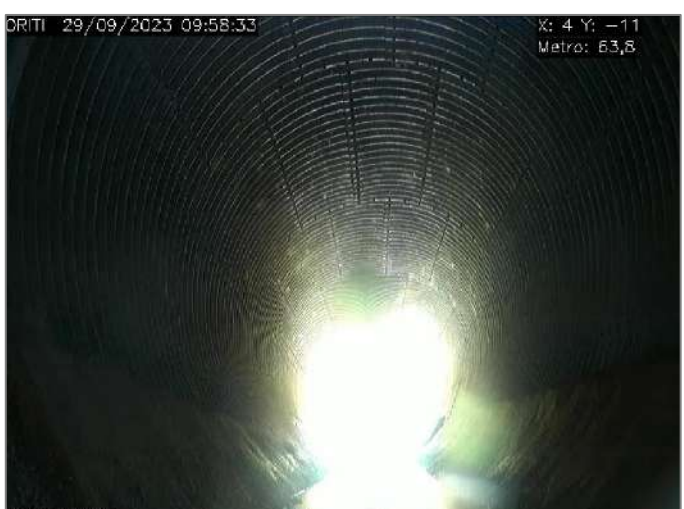
<p>Trecho percorrido: 63,8m</p>	<p>Deformação em forma de curvatura inversa na geratriz superior da galeria metálica. Fim da vídeo-inspeção neste trecho.</p>

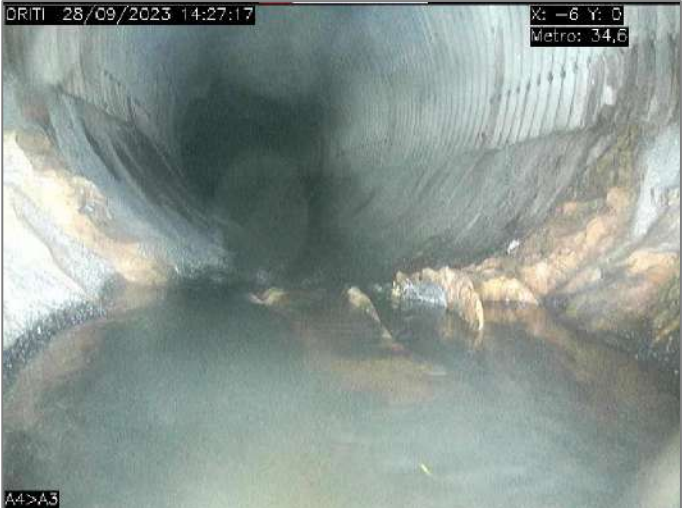
<p>Trecho percorrido: 34,6m</p> <p>Intervenção a longo prazo: Alagamento da geratriz inferior.</p> <p>Intervenção a médio prazo: manutenção preventiva: resíduos na parte inferior</p>

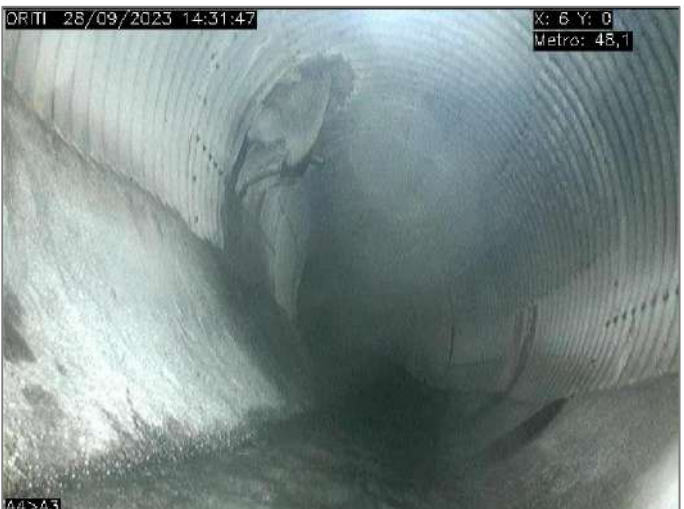
<p>Trecho percorrido: 48,1m</p>	<p>Tubulação localizada na lateral esquerda superior da galeria principal.</p>

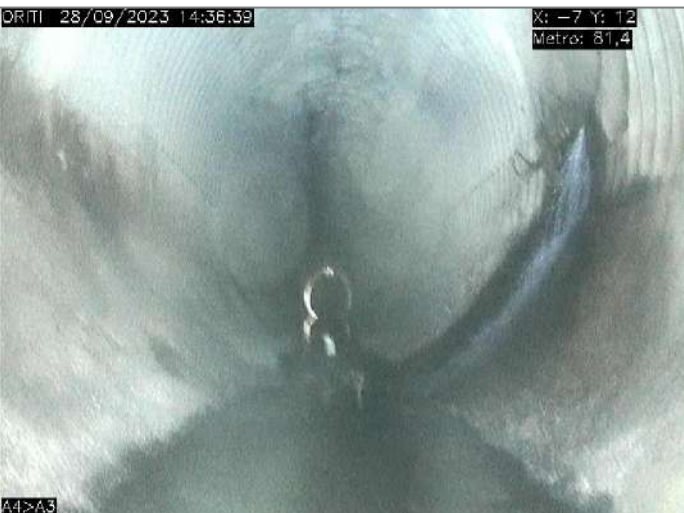
<p>Trecho percorrido: 81,6m</p>	<p>Presença de tubulação de descarga na lateral direita superior da galeria principal.</p>

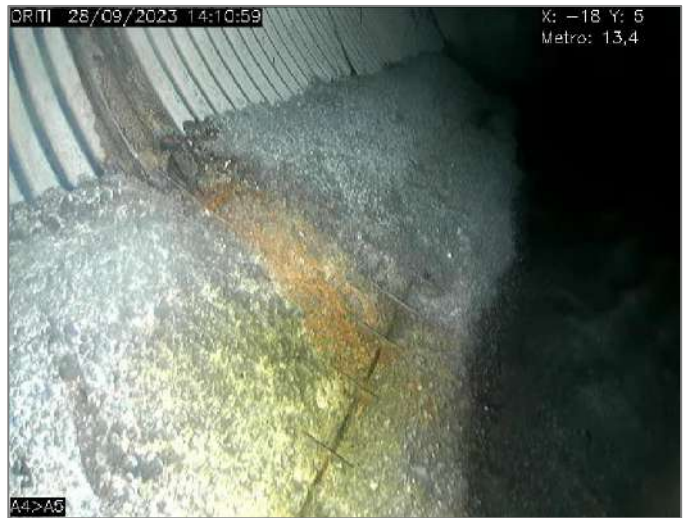
<p>Trecho percorrido: 13,4m</p> <p>Intervenção imediata: Dano superficial grave do revestimento.</p>	<p>Armo da estrutura protuberante na geratriz inferior da galeria</p>

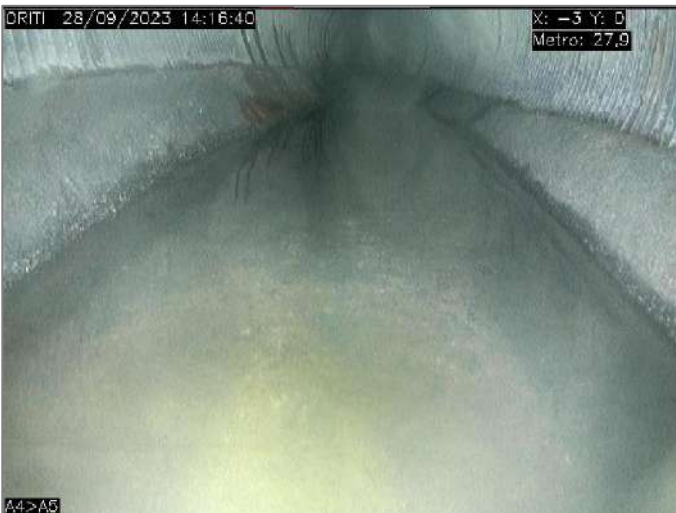
<p>Trecho percorrido: 27,9m</p> <p>Intervenção a longo prazo: Alagamento da geratriz inferior.</p>	<p>Acúmulo de material lamoso na geratriz inferior da galeria impediu avanço do robô.</p> <p>Limite da inspeção deste trecho.</p>

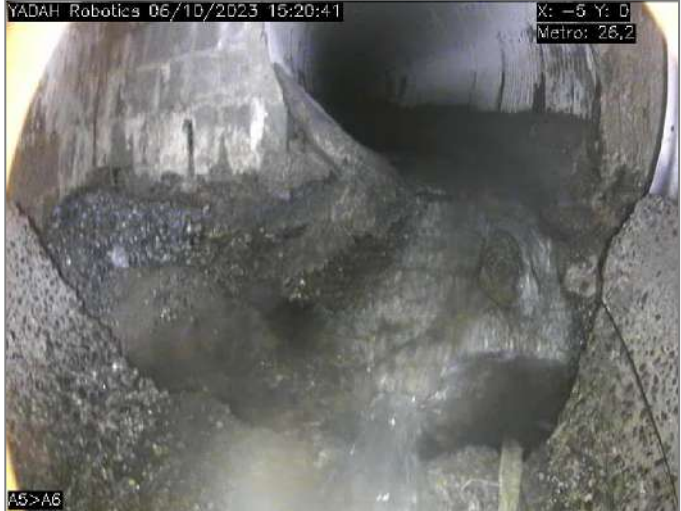
<p>Trecho percorrido: 26,2m</p> <p>Intervenção imediata: Vão (cavidade) localizado na geratriz inferior da galeria resultando no acúmulo/infiltração de água neste trecho.</p>	<p>-</p>

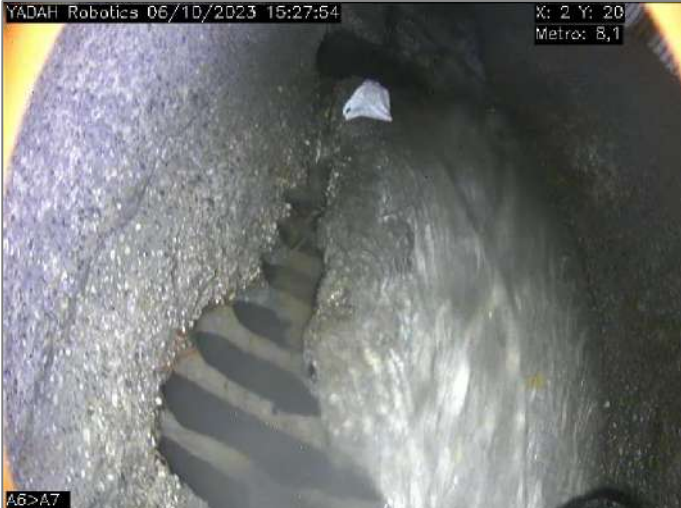
<p>Trecho percorrido: 8,1m</p> <p>Intervenção imediata: vão (cavidade) localizado na geratriz inferior da galeria resultando no acúmulo/infiltração de água neste trecho.</p>	<p>Dano superficial com protuberância de reforço e grandes cavidades na geratriz inferior da galeria.</p>

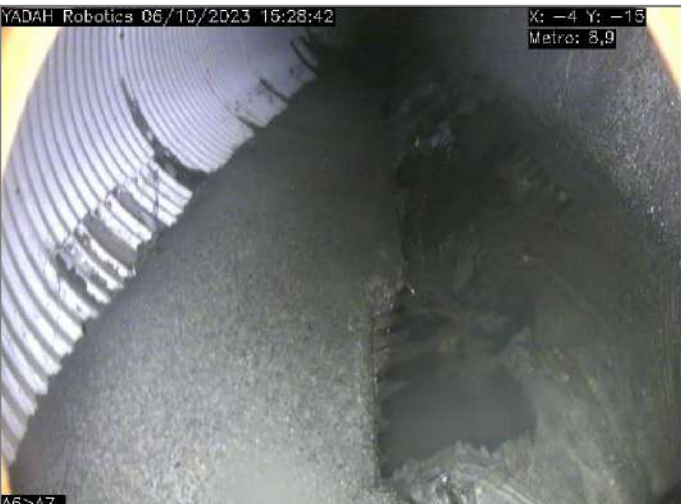
<p>Trecho percorrido: 8,9m</p> <p>Intervenção imediata: vão (cavidade) localizado na geratriz inferior da galeria resultando no acúmulo/infiltração de água neste trecho.</p>	<p>Dano superficial grave: grande quantidade de cavidades observadas no revestimento da geratriz inferior da galeria.</p> <p>Limite da vídeo-inspeção neste trecho.</p>

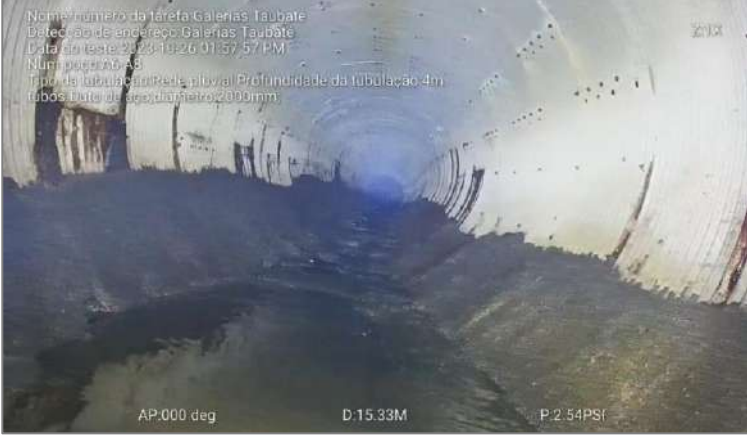
<p>ZOOM.</p>	<p>-</p>	 
<p>ZOOM</p> <p>Intervenção a médio prazo: dano superficial, apresentando fragmentação superficial no revestimento da geratriz inferior.</p>	<p>-</p>

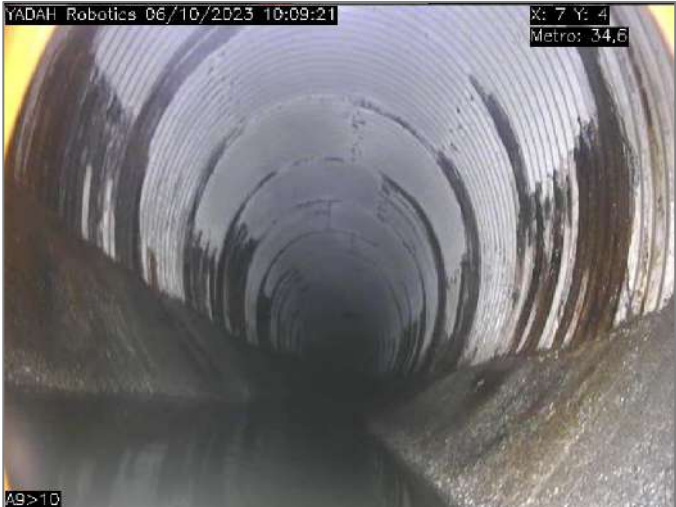
<p>YADAH Robotics 06/10/2023 10:06:20 X: 2 Y: 3 Metro: 0,0 A9>10</p>
<p>Trecho percorrido: 34,6m</p> <p>Intervenção a longo prezo: Alagamento da geratriz inferior.</p>	<p>Condição interna da galeria neste trecho: nenhum indicativo de patologia significativa.</p>

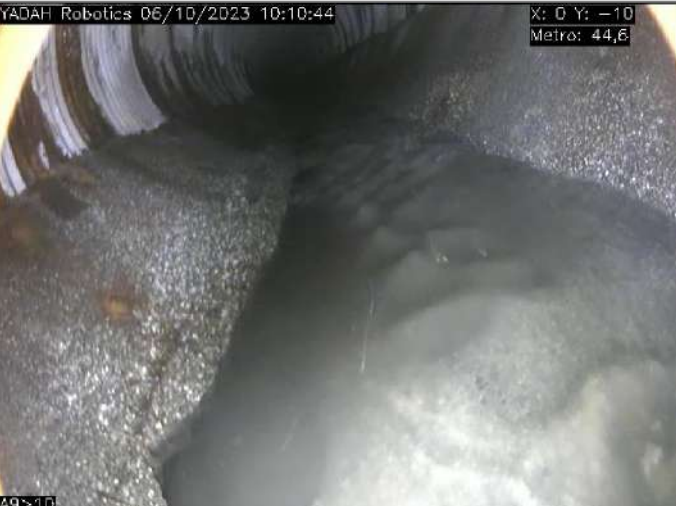
<p>YADAH Robotics 06/10/2023 10:09:21 X: 7 Y: 4 Metro: 34,6 A9>10</p>
<p>Trecho percorrido: 44,6m</p>	<p>Dano superficial com protuberância de reforço e cavidades na geratriz inferior da galeria.</p>

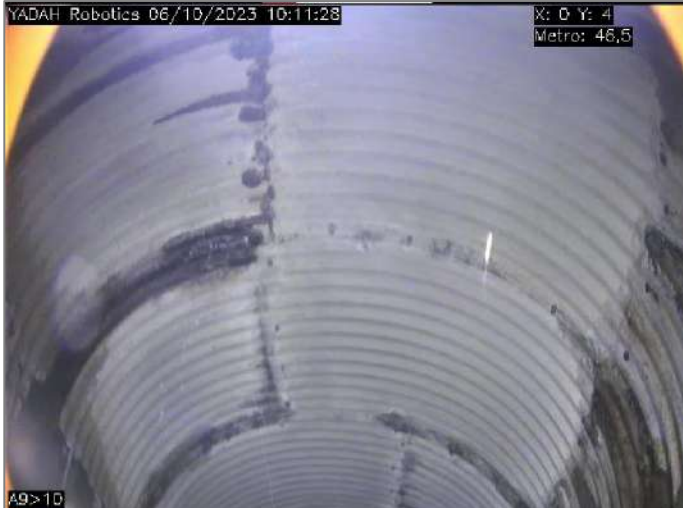
<p>Trecho percorrido: 46,5m</p>	<p>Armco apresentando gotejamento, indicando vazamento na geratriz superior da galeria.</p>

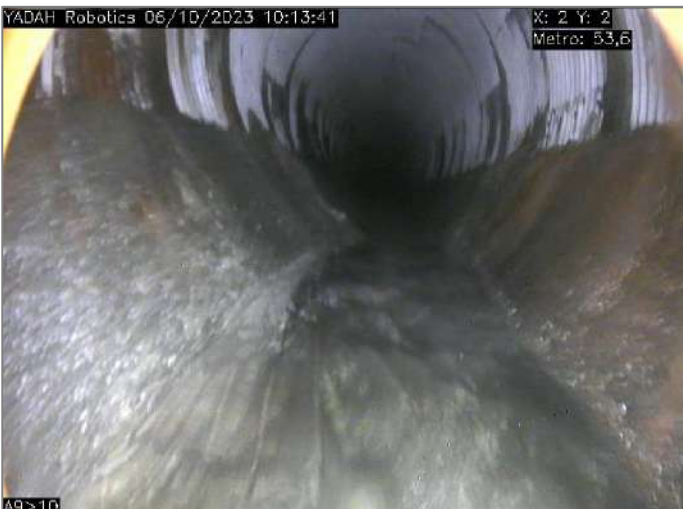
<p>YADAH Robotics 06/10/2023 10:11:28 X: 0 Y: 4 Metro: 46,5 A9>10</p>
<p>Trecho percorrido: 53,6m</p>	<p>Dano superficial com protuberância de reforço e cavidades na geratriz inferior da galeria.</p>

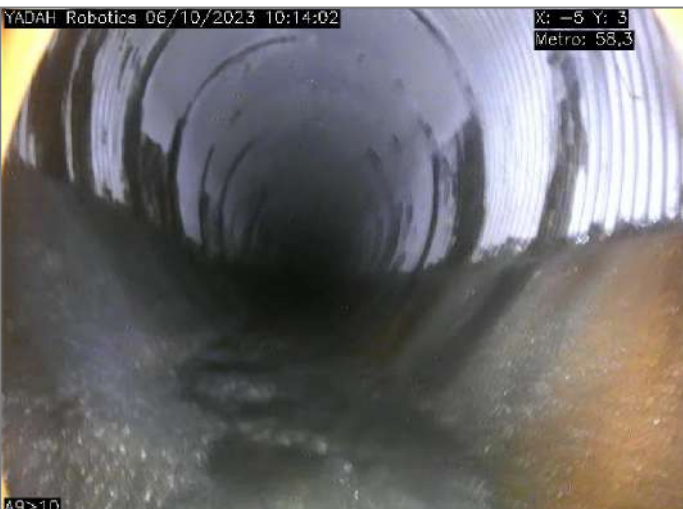
<p>YADAH Robotics 06/10/2023 10:13:41 X: 2 Y: 2 Metro: 53,6 A9>10</p>
<p>Trecho percorrido: 58,3m</p>	<p>Dano superficial grave: grande quantidade de cavidades na geratriz inferior da galeria.</p>

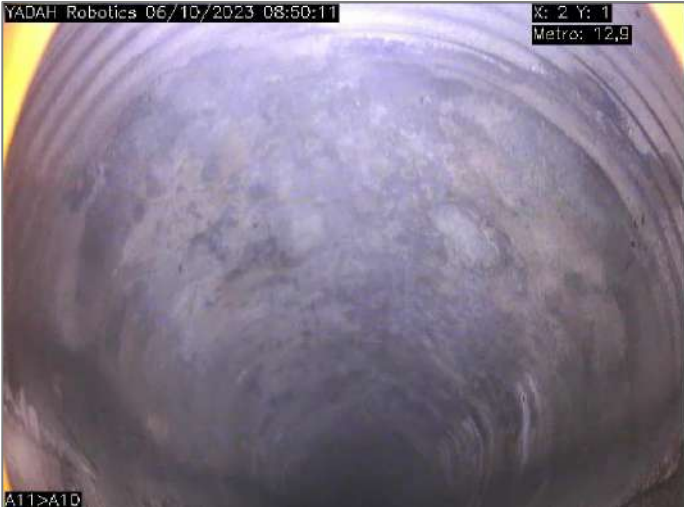
<p>Trecho percorrido: 12,9 m</p>	<p>Dano no revestimento na geratriz superior da galeria.</p>

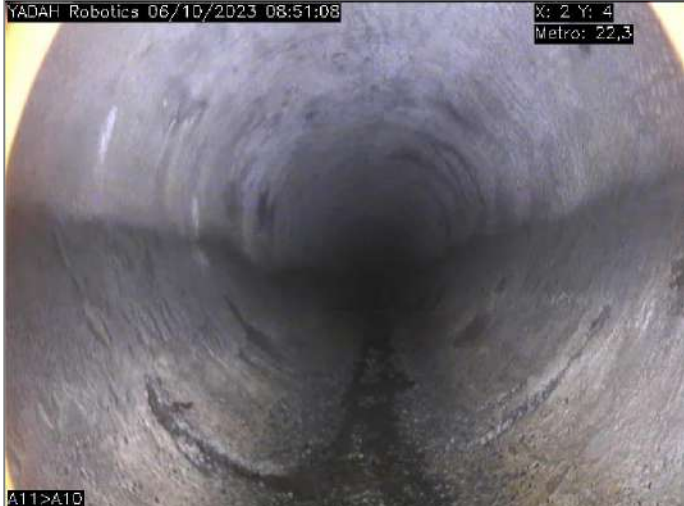
<p>Trecho percorrido: 22,3m</p>	<p>Dano superficial, apresentando fragmentação no revestimento da geratriz inferior da galeria.</p>

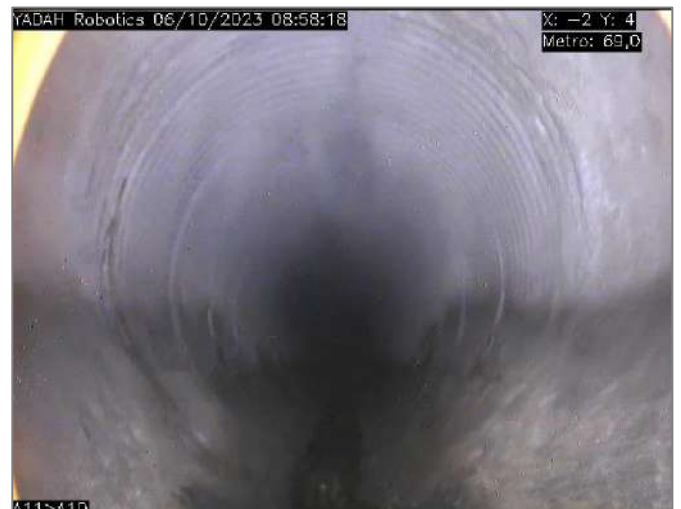
<p>Trecho percorrido: 69,0m</p>	<p>Mudança para revestimento de concreto presente somente na parte inferior da galeria metálica.</p>

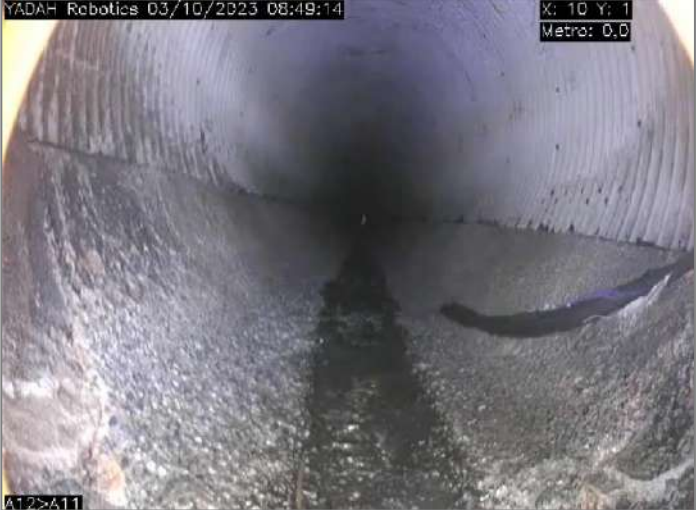
<p>Trecho percorrido: 69,2m</p>	<p>Condição interna da galeria neste trecho: nenhum indicativo de patologia significativa.</p>

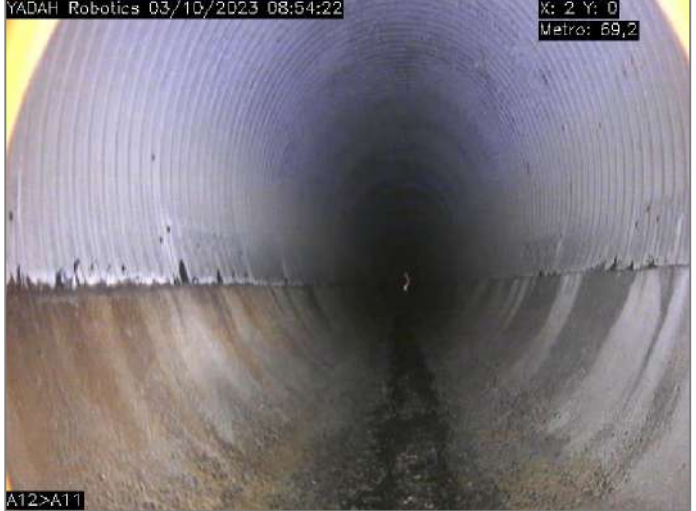
<p>Trecho percorrido: 93,0m</p>	<p>Condição interna da galeria neste trecho: nenhum indicativo de patologia significativa.</p>

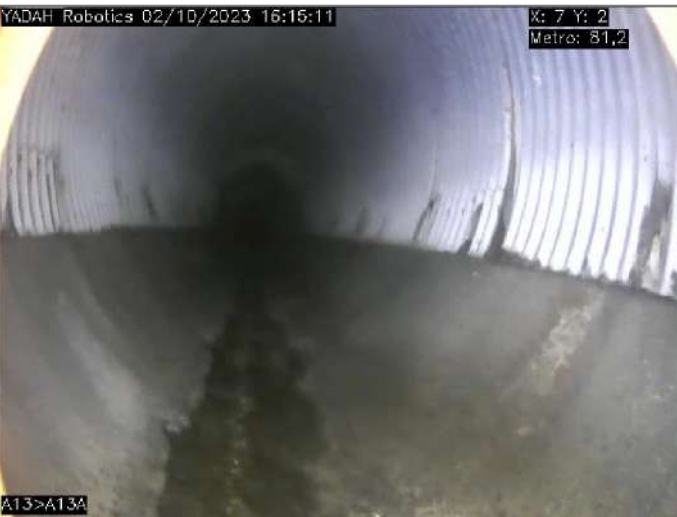
<p>Trecho percorrido: 81,2m</p>	<p>Dano superficial: cavidades na geratriz inferior resultando em desníveis.</p>

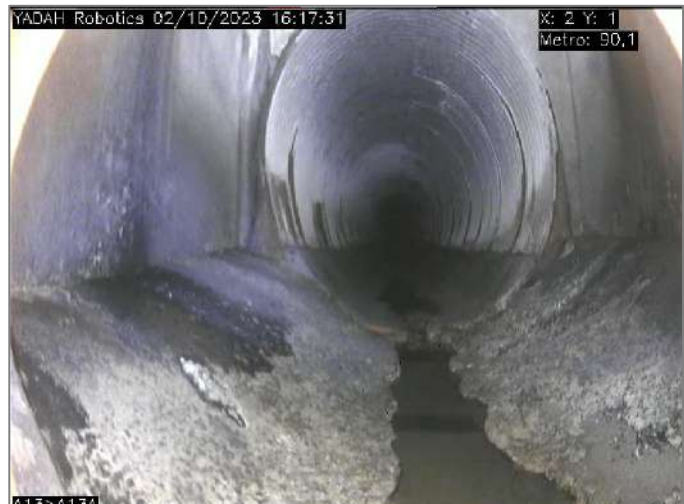
<p>Trecho percorrido: 90,1 m</p> <p>Intervenção imediata: vão (cavidade) localizado na geratriz inferior da galeria resultando no acúmulo e infiltração de água neste trecho.</p>	<p>Vão (cavidade) localizado na geratriz inferior da galeria resultando no acúmulo/infiltração de água neste trecho.</p> <p>Dano superficial grave no revestimento: cavidade na geratriz inferior, localizada abaixo da caixa com PV e tubulações de descarga.</p> <p>Fim da vídeo inspeção neste trecho.</p>

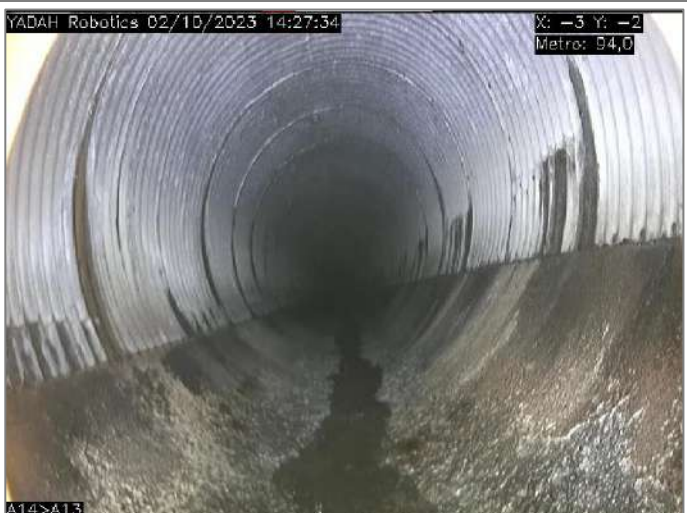
<p>Trecho percorrido: 94,0 m</p>	<p>Dano superficial no revestimento: aumento de rugosidade na geratriz inferior da galeria.</p> <p>Fim da vídeo inspeção neste trecho.</p>

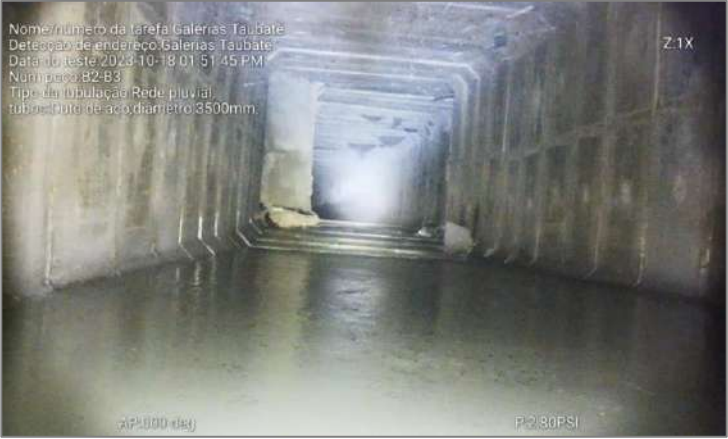
<p>Nome/número da tarefa: Galerias Taubaté Detecção de endereço: Galerias Taubaté Data do teste: 2023-10-18 01:51:45 PM Número: B2-B3 Tipo da tubulação: Rede pluvial tubo: Duto de aço diâmetro 3500mm.</p> <p>Z:1X</p> <p>AP-000 deg P:2.80PSI</p>
ZOOM. Trecho percorrido: 30m Intervenção a longo prazo: alagamento da geratriz inferior.	Paredes e parte superior em boas condições estruturais.

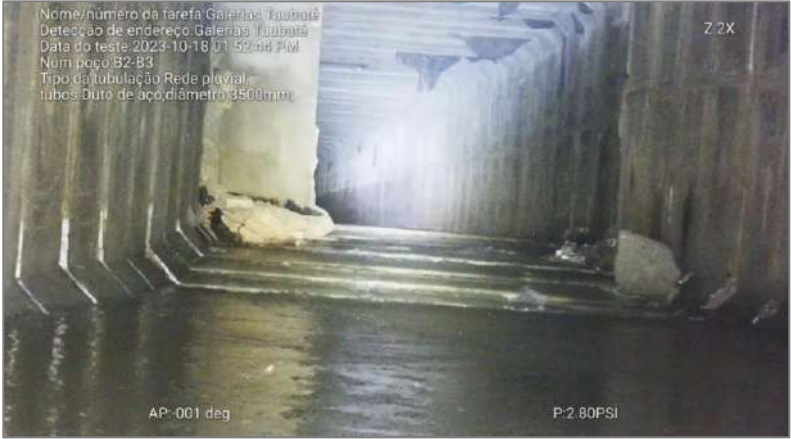
<p>Nome/número da tarefa: Galerias Taubaté Detecção de endereço: Galerias Taubaté Data do teste: 2023-10-18 01:51:45 PM Número: B2-B3 Tipo da tubulação: Rede pluvial tubo: Duto de aço diâmetro 3500mm.</p> <p>Z:1X</p> <p>AP-000 deg P:2.80PSI</p>
ZOOM. Trecho percorrido: 90m	Presença de entulho na rampa de transição. Material na parte superior da galeria. O que parece ser resíduos de plástico.

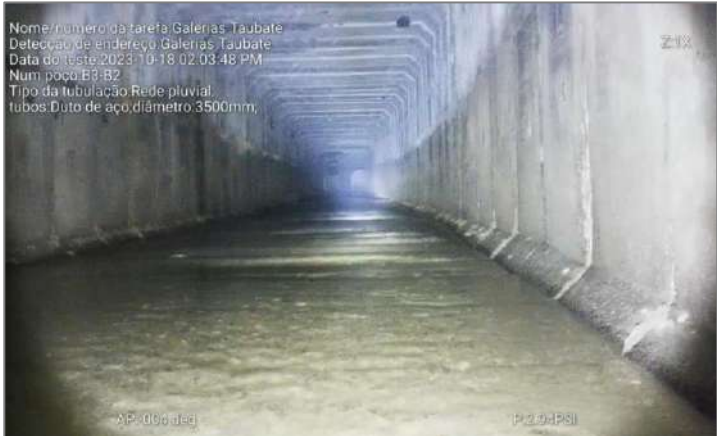
Descrição / Hierarquização das ações	Observação	Imagem
<p>Início da inspeção. ZOOM.</p>	<p>Vista do início da inspeção, com entrada no PV B3.</p> <p>Câmera virada para a galeria a ser inspecionada, no sentido do PV B2.</p> <p>Paredes e parte superior em boas condições estruturais.</p> <p>Deslocamento leve de juntas na parte inferior da galeria.</p>

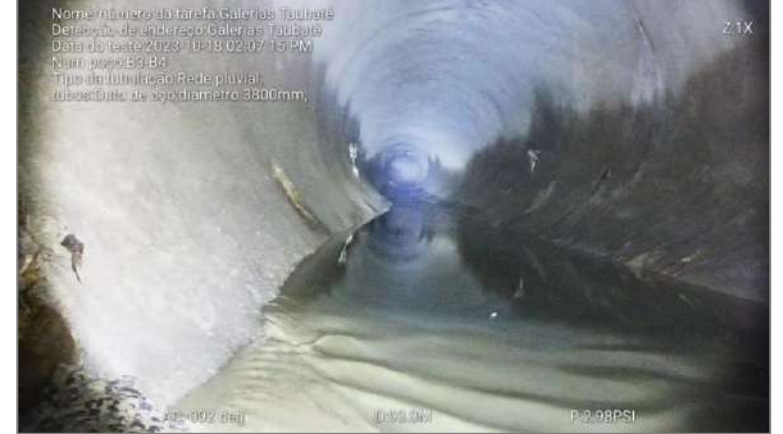
<p>Nome/número da tarefa:Galerias Taubaté Detecção de endereço:Galerias Taubaté Data do teste:2023-10-18 02:07:00 PM Num poço:B3-B4 Tipo de tubulação:Rede pluvial. Tubos:Duto de aço diâmetro 3800mm</p> <p>Z:1X</p> <p>AP-001 deg P:2.98PSI</p>
<p>ZOOM. Trecho percorrido: 40m</p> <p>Intervenção a longo prazo: alagamento da geratriz inferior.</p>	<p>Dano superficial leve: aumento da rugosidade da parte superior e . Lateral direita</p>

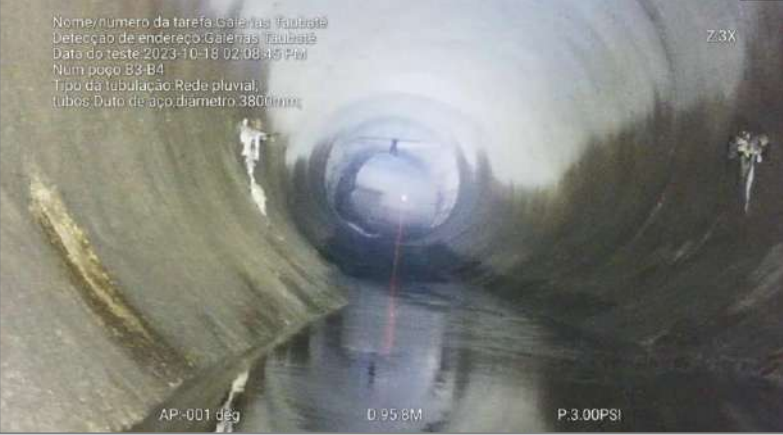
<p>ZOOM.</p>	<p>Presença de uma tubulação secundária cruzando a geratriz superior da galeria principal.</p> <p>Necessidade de instalação de caixa ou PV</p>

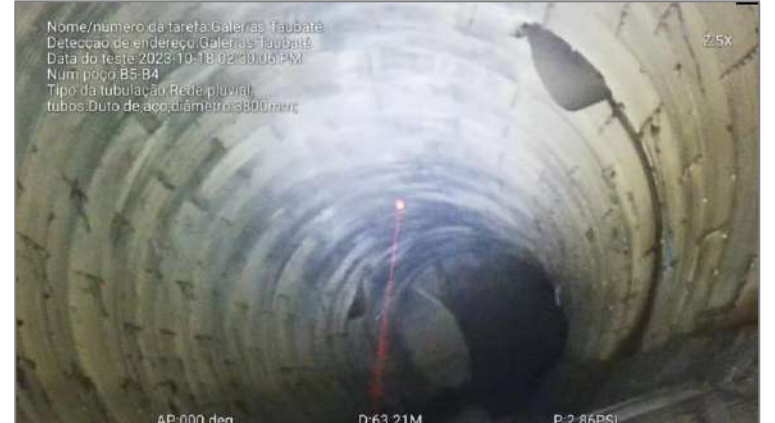
<p>Nome/numero da tarefa: Galerias Taubate Detecção de endereço: Galerias Taubate Data do teste: 2023-10-18 02:29:20 PM Num poço: B5-B4 Tipo da tubulação: Rede pluvial tubos: Duto de aço diâmetro 380mm</p> <p>2.5X AP:002 deg P:2.85PSI</p>
<p>ZOOM.</p>	<p>Presença de tubulação secundária na lateral direita superior da galeria.</p>

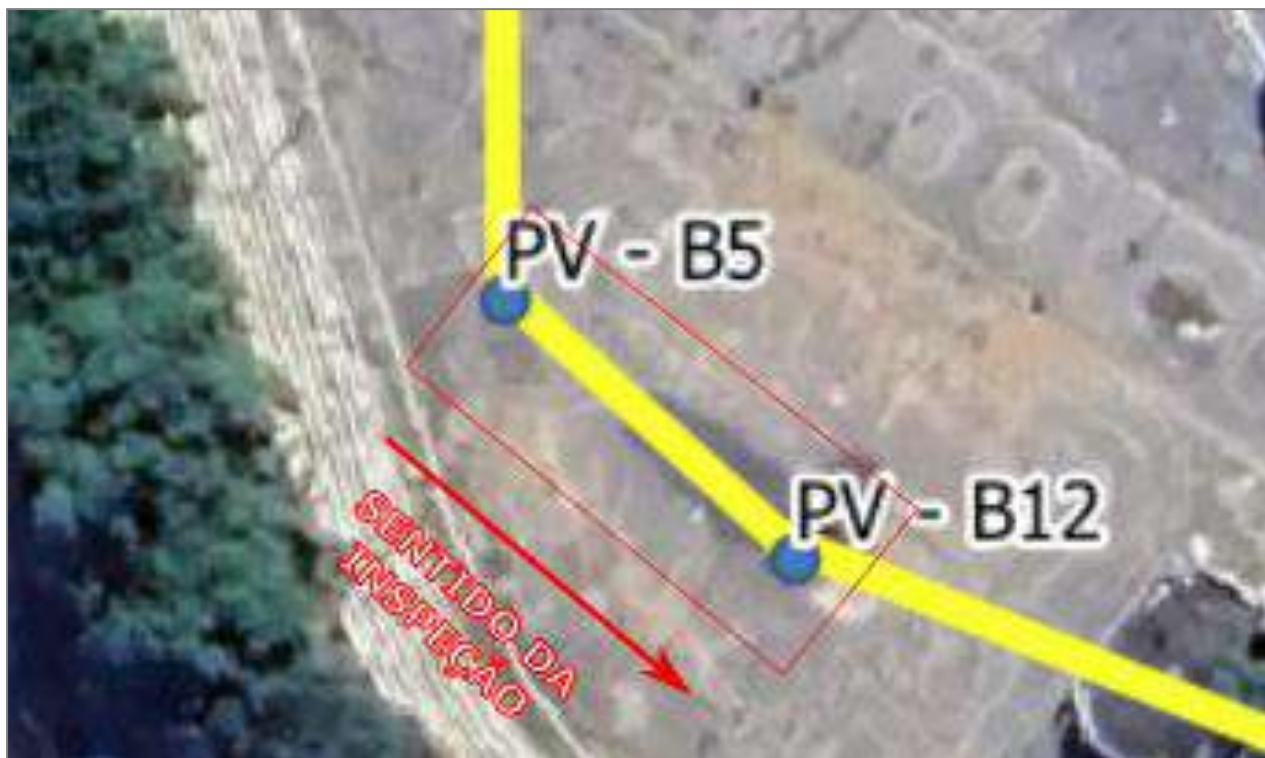
FIGURA 39 – TRECHO REFERENTE AO INÍCIO NO PV B5, COM LIMITE DA INSPEÇÃO NO SENTIDO DO PV B12.
ELABORADO PELO AUTOR, 2023.

Descrição / Hierarquização das ações	Observação	Imagem
<p>Início da inspeção. ZOOM.</p> <p>Intervenção imediata: deslocamento de junta grave.</p>	<p>Vista do início da inspeção, com entrada no PV B5.</p> <p>Câmera virada para a galeria a ser inspecionada, no sentido do PV B12.</p> <p>Deslocamento de junta grave: deslocamento de junta lateral esquerda.</p>	
<p>ZOOM.</p> <p>Intervenção imediata: deslocamento de junta grave.</p>	<p>Presença de tubulação de descarga na lateral esquerda superior da galeria.</p> <p>Deslocamento de junta grave: deslocamento de junta lateral esquerda.</p>	
<p>ZOOM.</p> <p>Intervenção imediata: deslocamento de junta grave.</p>	<p>Deslocamento de junta grave: deslocamento de junta lateral direita.</p>

<p>ZOOM.</p> <p>Intervenção imediata: deslocamento de junta grave.</p>	<p>Dano superficial: cavidades formadas pelo deslocamento do revestimento de concreto na geratriz inferior da galeria.</p> <p>Deslocamento de junta grave: deslocamento de junta lateral esquerda.</p>	 
---	--	--

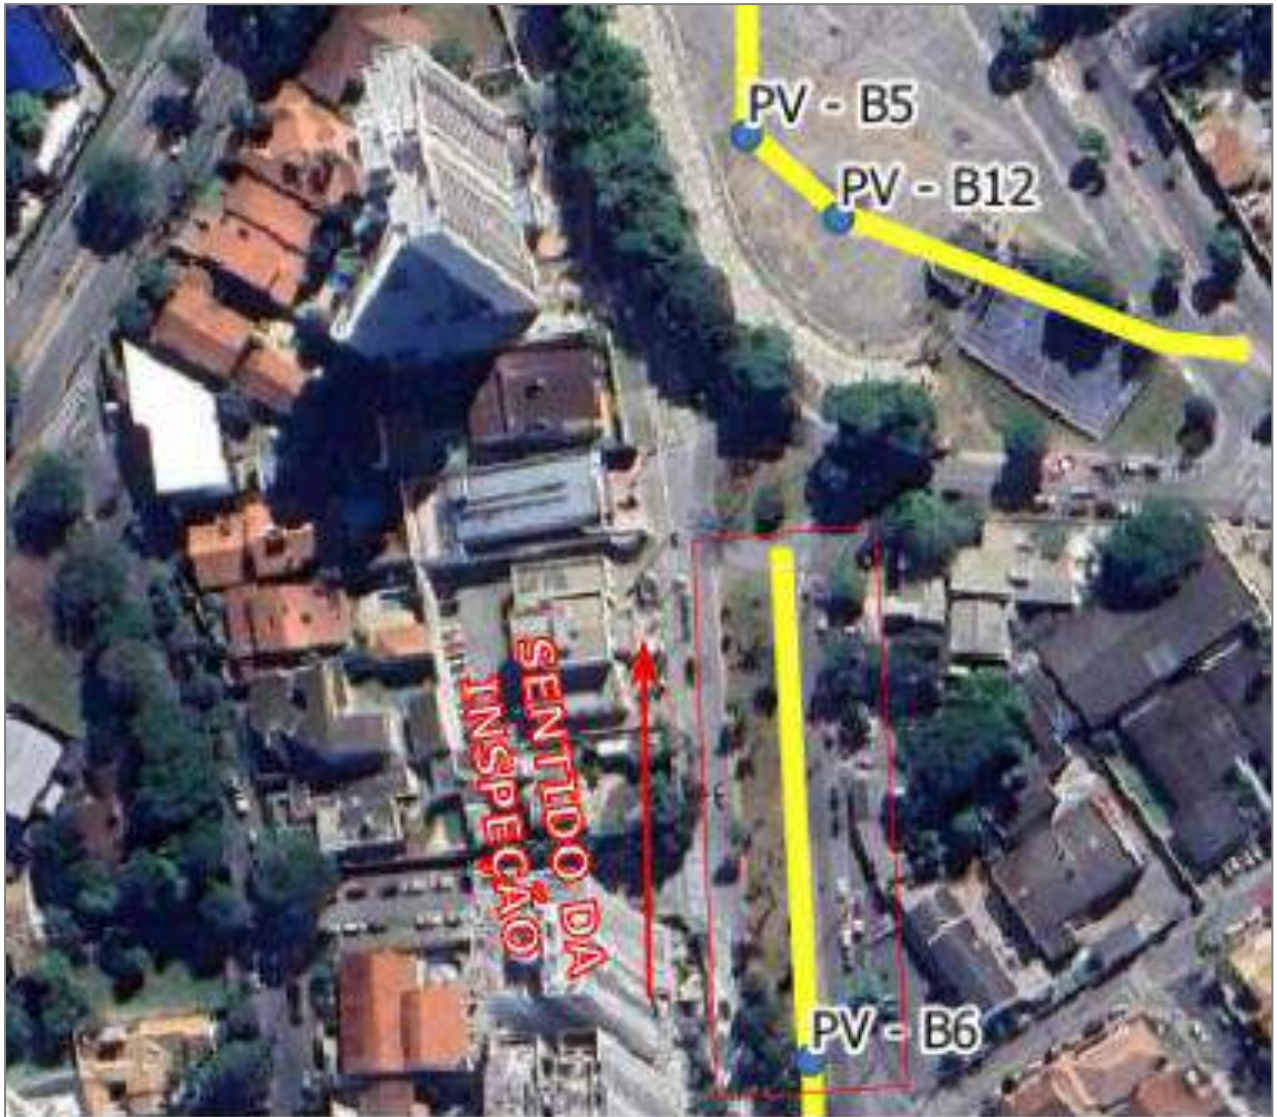
FIGURA 40 – TRECHO REFERENTE A ENTRADA PELO PV B6 NO SENTIDO DO PV B5.
ELABORADO PELO AUTOR, 2023.

Descrição / Hierarquização das ações	Observação	Imagem
<p>Início da inspeção. ZOOM.</p> <p>Intervenção imediata: alagamento da geratriz inferior.</p>	<p>Vista do início da inspeção, com entrada no PV B6.</p> <p>Câmera virada para a galeria a ser inspecionada, no sentido do PV B5.</p>	
<p>ZOOM. Trecho percorrido: 40m.</p> <p>Intervenção imediata: deformação / deslocamento de junta na parte superior.</p>	<p>Deformação / descolamento de junta na parte superior: arredondamento flexível da estrutura do Armco.</p>	
<p>ZOOM.</p> <p>Intervenção a médio prazo: manutenção preventiva.</p>	<p>Manutenção preventiva: resíduos na parte inferior e deformação do ARMCO.</p>

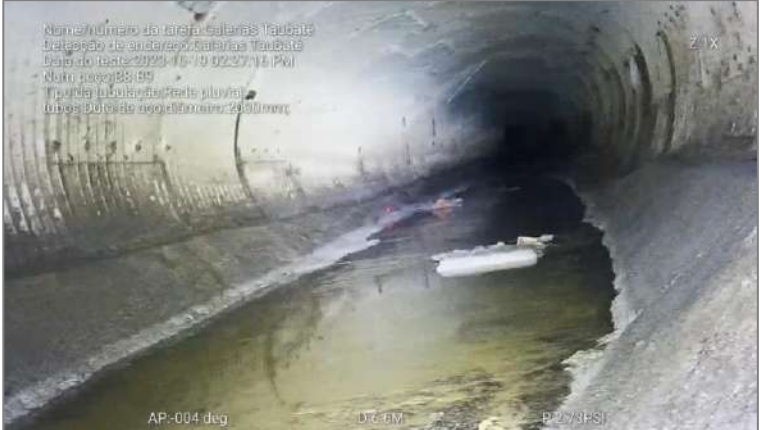
<p>Nome/número da tarefa:Galerias Taubaté Detecção de endereço:Galerias Taubaté Data do teste:2023-10-19 02:27:18 PM Num poço:B8-B9 Tipo da tubulação:Rede pluvial tubos:Duto de aço,diametro:2000mm</p> <p>AP:004 deg D:6.6M P:2.73PSI</p>
<p>ZOOM. Trecho percorrido: 0m</p>	<p>Tubulação secundária localizada na lateral esquerda superior da galeria, próximo à entrada do PV.</p>

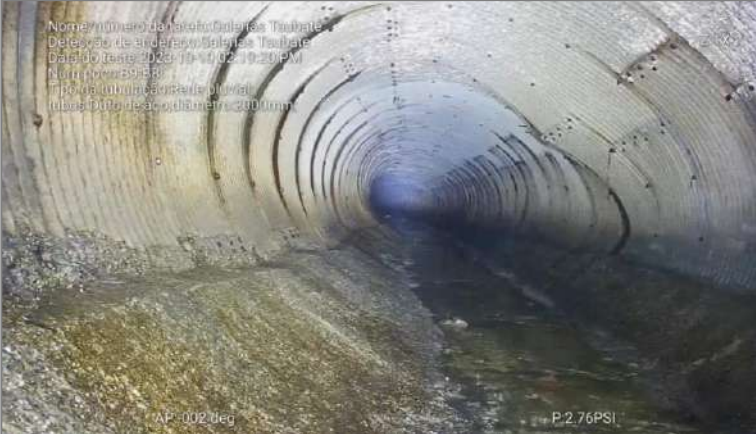
<p>Nome/ número da tarefa/Galeria/Tubulação Detecção de endereço/Galerias/Tubulação Data do teste: 2023-10-02 19:20 PM Num poço: B9-B8 Tipo da tubulação: Rede pluvial, tubos: Duto de aço, diâmetro: 2000mm</p> <p>AP:002 deg P:2.76PSI</p>
<p>ZOOM. Intervenção a médio prazo: manutenção preventiva.</p>	<p>Deformação na lateral direita: arredondamento flexível da estrutura do Armco.</p>

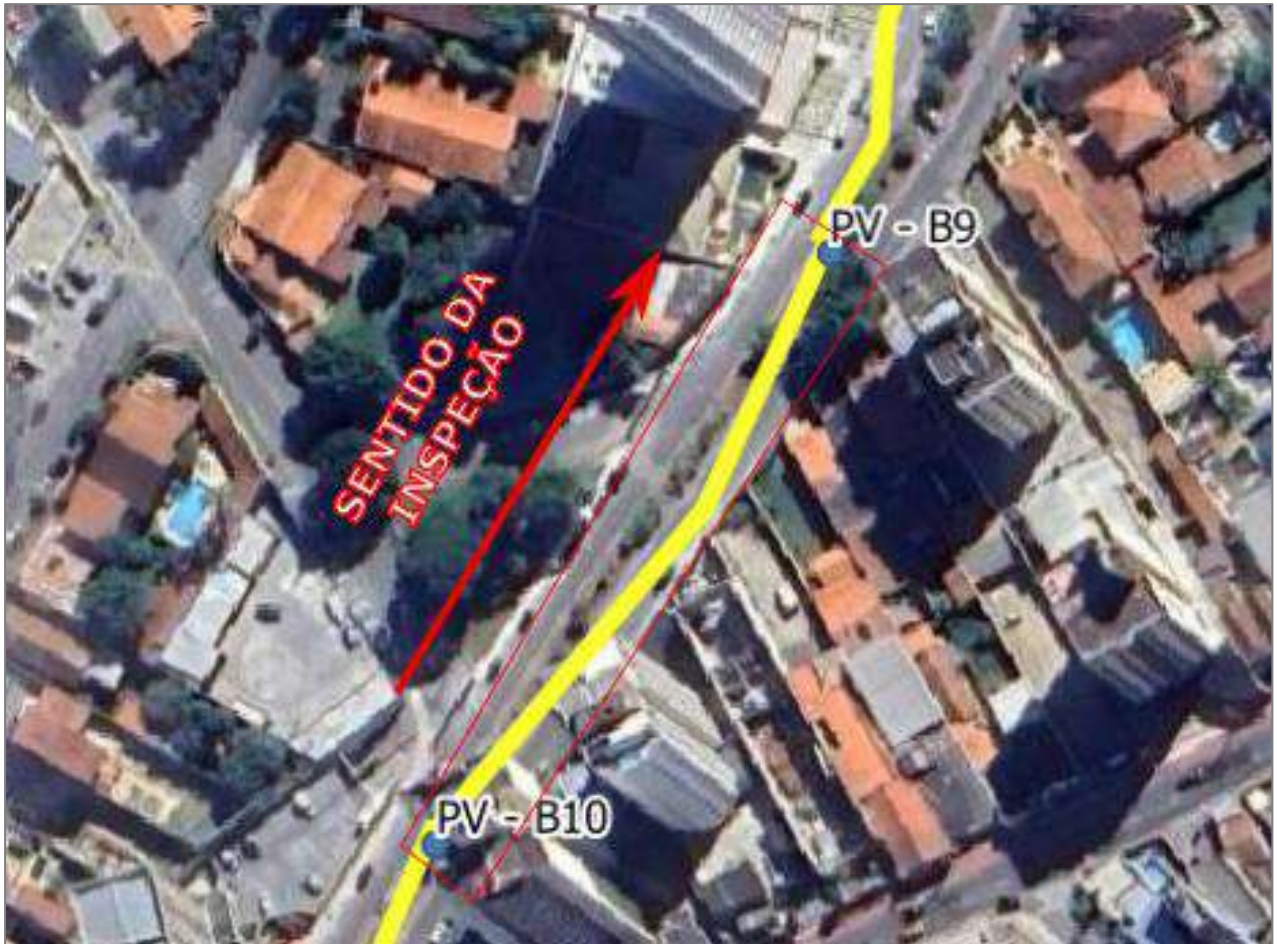
FIGURA 46 – TRECHO REFERENTE A ENTRADA PELA PV B10, NO SENTIDO DO PV B9.
ELABORADO PELO AUTOR, 2023.

Descrição / Hierarquização das ações	Observação	Imagem
<p>Início da inspeção. Entrada pelo PV E3.</p>	<p>Vista do início da inspeção, com entrada no PV B10.</p> <p>Câmera virada para a galeria a ser inspecionada, no sentido do PV B9.</p>

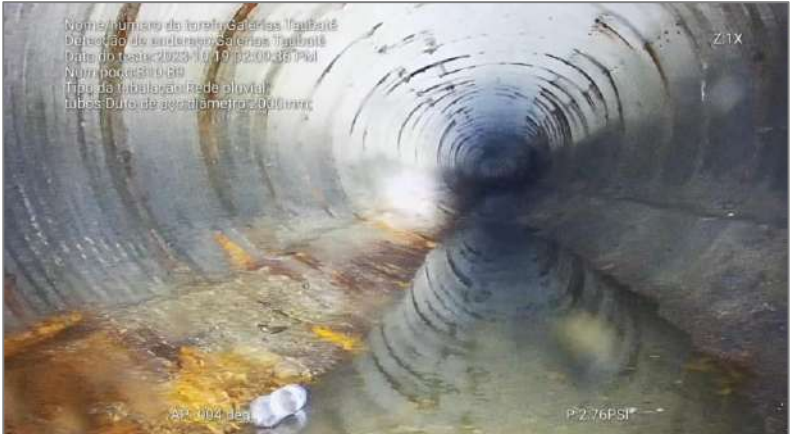
<p>Nome: Número do torão: Galerias Tufadas Descrição de onde se encontra: Galerias Tufadas Data do teste: 2023-10-19 02:00:35 PM Número do teste: 069 Tipo da tubulação: Rede pluvial Tubo: Duto de aço diâmetro: 2000mm</p> <p>Z1X</p> <p>AP-004 deg</p> <p>P.2.76PSI</p>
<p>ZOOM.</p> <p>Intervenção a médio prazo: manutenção preventiva.</p>	<p>Manutenção preventiva:</p> <p>Dano superficial: corrosão no revestimento da geratriz inferior. Reforço protuberante.</p>

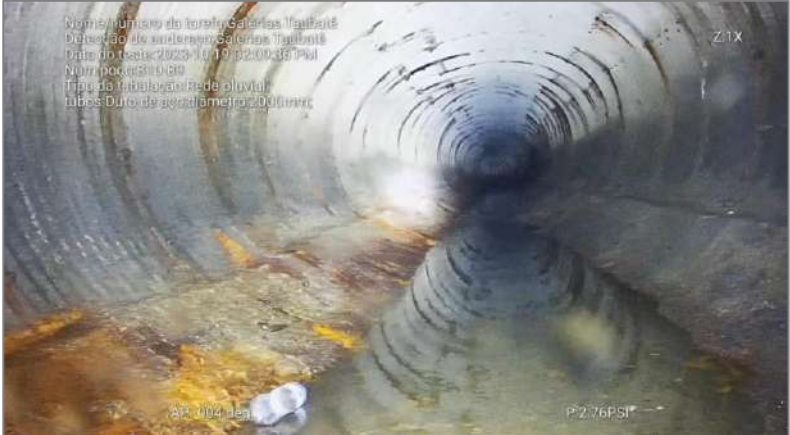
<p>ZOOM.</p>	<p>Dano superficial leve: corrosão no revestimento da geratriz inferior.</p>

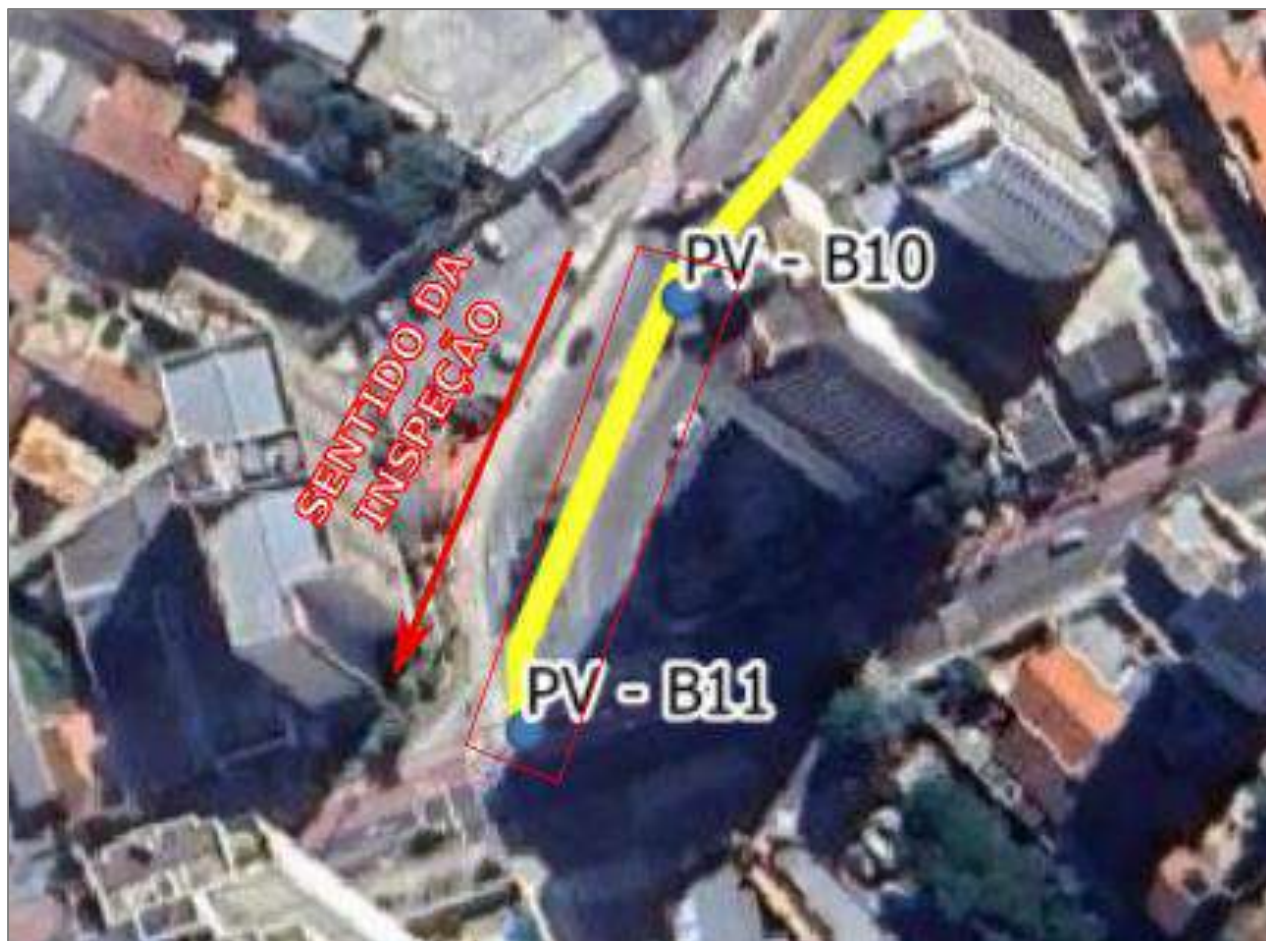
FIGURA 47 – TRECHO REFERENTE AO INÍCIO NO PV B10, NO SENTIDO DO PV B11.
ELABORADO PELO AUTOR, 2023.

Descrição / Hierarquização das ações	Observação	Imagem
<p>Início da inspeção. ZOOM.</p> <p>Intervenção a médio prazo: manutenção preventiva.</p>	<p>Vista do início da inspeção, com entrada no PV B10.</p> <p>Câmera virada para a galeria a ser inspecionada, no sentido do PV B11.</p> <p>Manutenção preventiva: Deformação na parte superior: arredondamento flexível da estrutura do Armco</p>	
<p>ZOOM.</p>	<p>Manutenção preventiva: resíduos na parte inferior e deformação do ARMCO.</p>	
<p>ZOOM. Trecho percorrido: 90m</p> <p>Intervenção imediata: deformação / deslocamento de junta na parte superior.</p>	<p>Deformação / descolamento de junta na parte superior: arredondamento flexível da estrutura do Armco.</p>

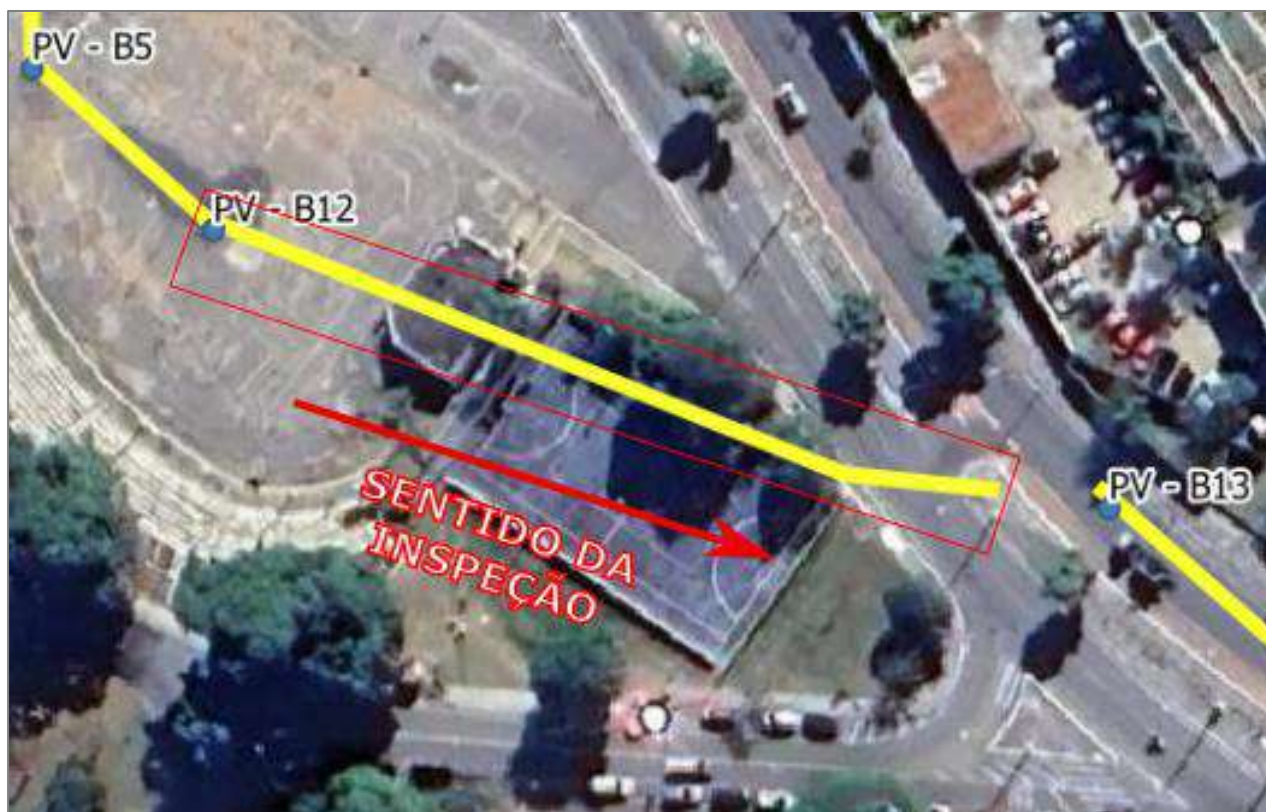
FIGURA 48 – TRECHO REFERENTE AO INÍCIO NO PV B12, NO SENTIDO DO PV B13.
ELABORADO PELO AUTOR, 2023.

Descrição / Hierarquização das ações	Observação	Imagem
Início da inspeção. ZOOM.	Vista do início da inspeção, com entrada no PV B12. Câmera virada para a galeria a ser inspecionada, no sentido do PV B13. Boa condição estrutural da parte superior (ARMCO).

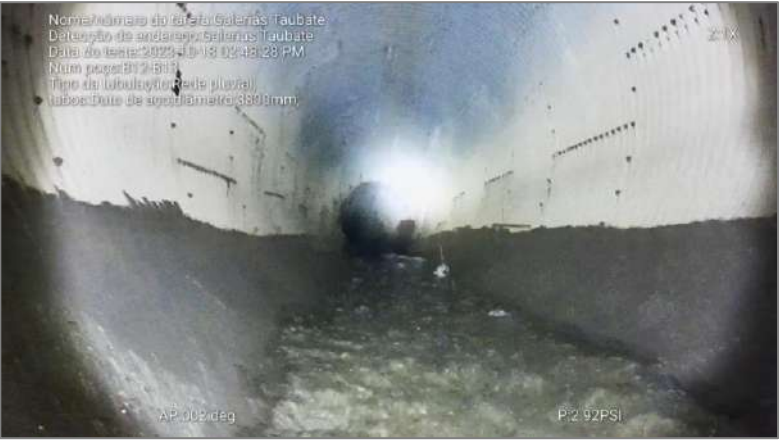
ZOOM.	Boa condição estrutural da parte superior (ARMCO). Dano superficial no revestimento inferior da galeria. Aumento da rugosidade / protuberâncias. Tubulação secundária de descarte lateral direita da galeria.

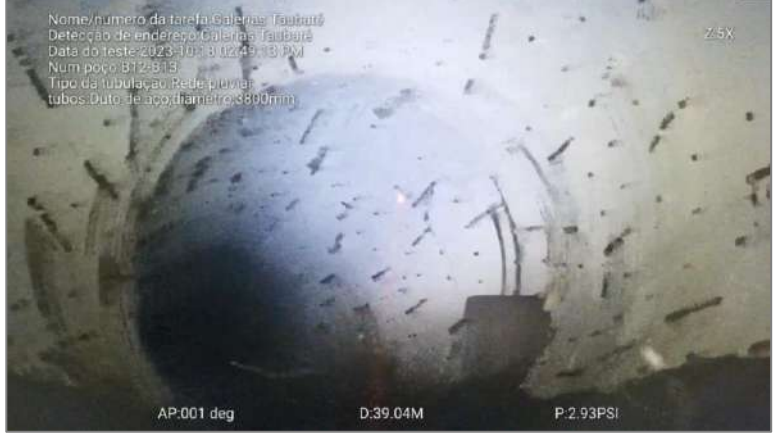
ZOOM.	Boa condição estrutural da parte superior (ARMCO). Dano superficial no revestimento inferior da galeria. Aumento da rugosidade / protuberâncias.

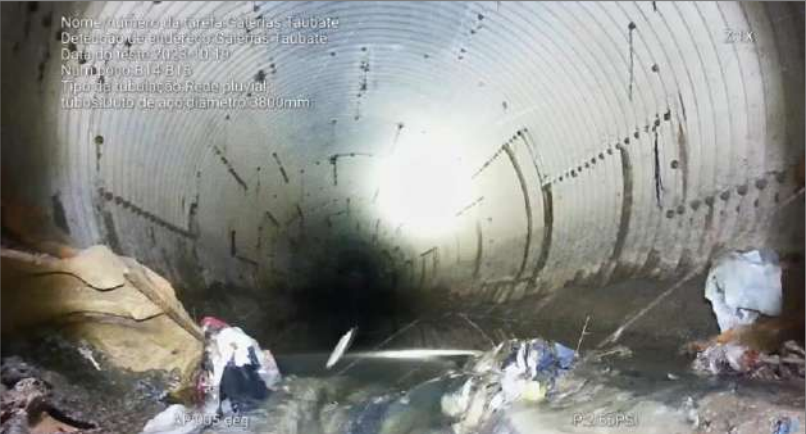
Descrição / Hierarquização das ações	Observação	Imagem
<p>Início da vídeo inspeção. ZOOM.</p> <p>Intervenção a curto prazo: local com resíduos para limpeza ou hidrojateamento.</p>	<p>Vista do início da inspeção, com entrada no PV B14.</p> <p>Câmera virada para a galeria a ser inspecionada, no sentido do PV B15.</p>

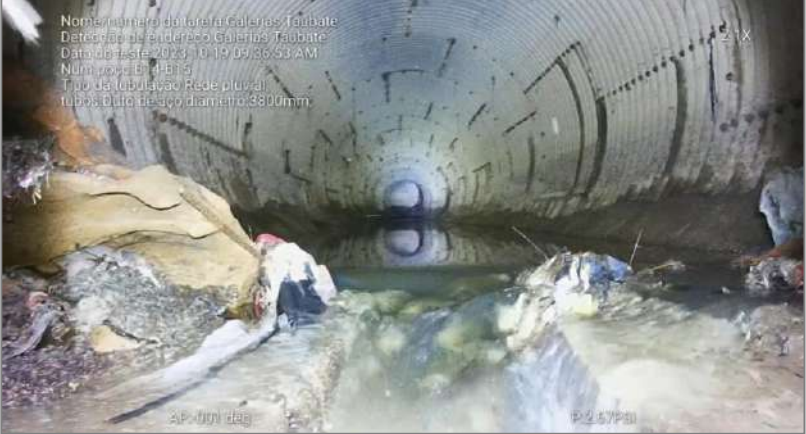
<p>ZOOM.</p> <p>Intervenção a curto prazo: local com resíduos para limpeza ou hidrojateamento.</p> <p>Intervenção a longo prazo: alagamento da geratriz inferior.</p>	<p>Presença de cavidade na geratriz inferior da galeria.</p>

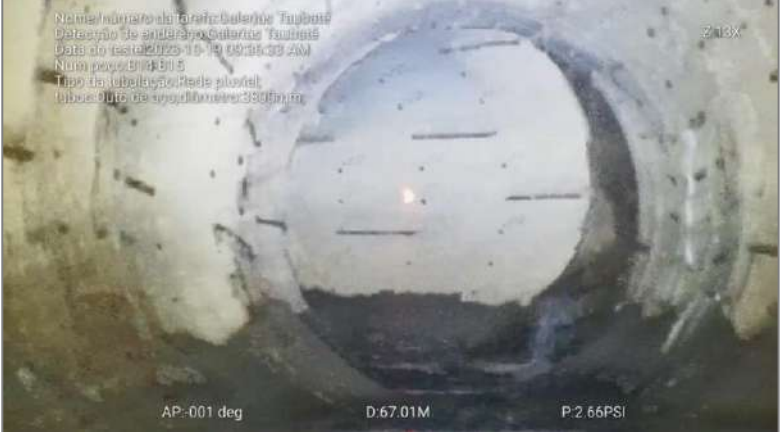
<p>ZOOM.</p>	<p>Boa condição estrutural da parte superior (ARMCO).</p> <p>Tubulação secundária de descarte lateral direita da galeria.</p>

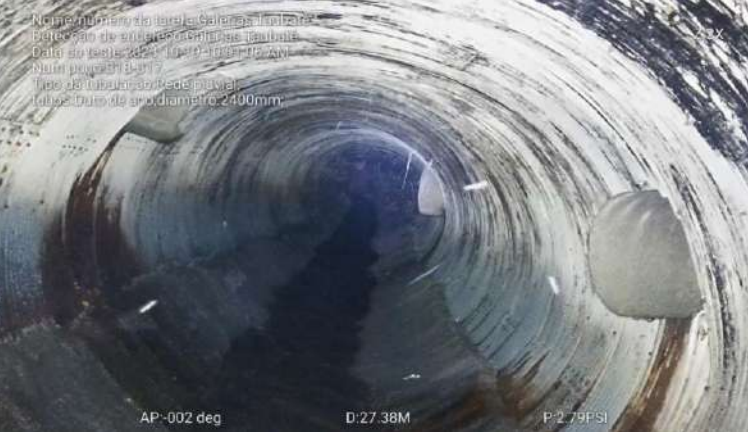
<p>ZOOM.</p>	<p>Boa condição estrutural da parte superior (ARMCO).</p> <p>Presença de três tubulações secundárias na geratriz superior. Duas na lateral direita e uma na lateral esquerda.</p>

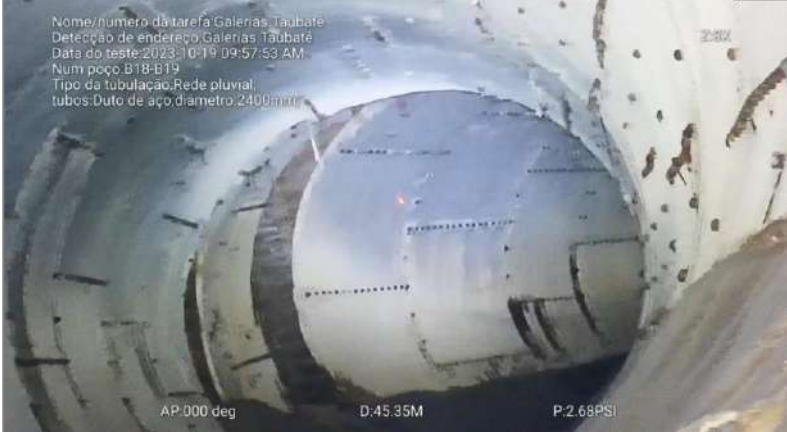
<p>ZOOM.</p>	<p>Transição para galeria de ARMCO com muros de concreto.</p> <p>Necessidade de instalação de caixa de PV</p>
