PLANO DIRETOR MUNICIPAL DE MACRODRENAGEM

Etapa 3 – Diagnóstico do Sistema Existente Produto 3 – Diagnóstico do Sistema Existente

PREFEITURA MUNICIPAL DE TAUBATÉ/SP
N. PROJ VALLENGE	VLG1936-PLN-P3

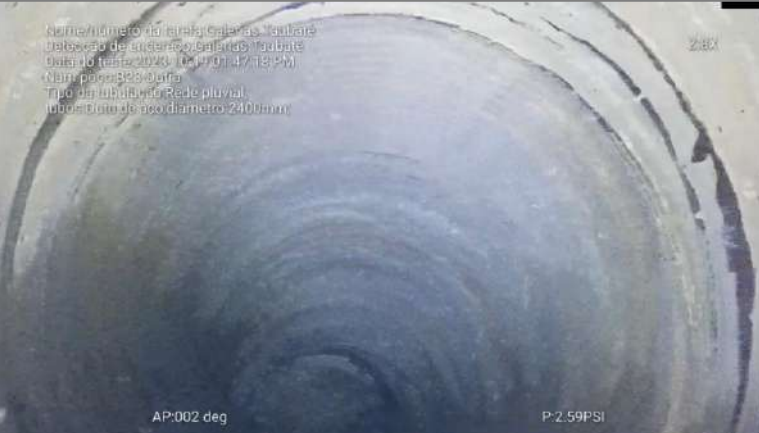
<p>Nome/numero da obra: Galeria Tubate Detecção de entressaco: Galeria Tubate Data do teste: 2023-10-19 01:47:19 PM Num peço: B23 Dura Tipo da tubulação: Rede pluvial tubo: Duto de aço diâmetro 240mm</p> <p>21X</p> <p>AP:001 deg P-2.58PSI</p>
<p>Trecho percorrido: 22,4 m</p>	<p>Boa condição interna da galeria neste trecho. Nenhum indicativo de patologia significativa.</p>

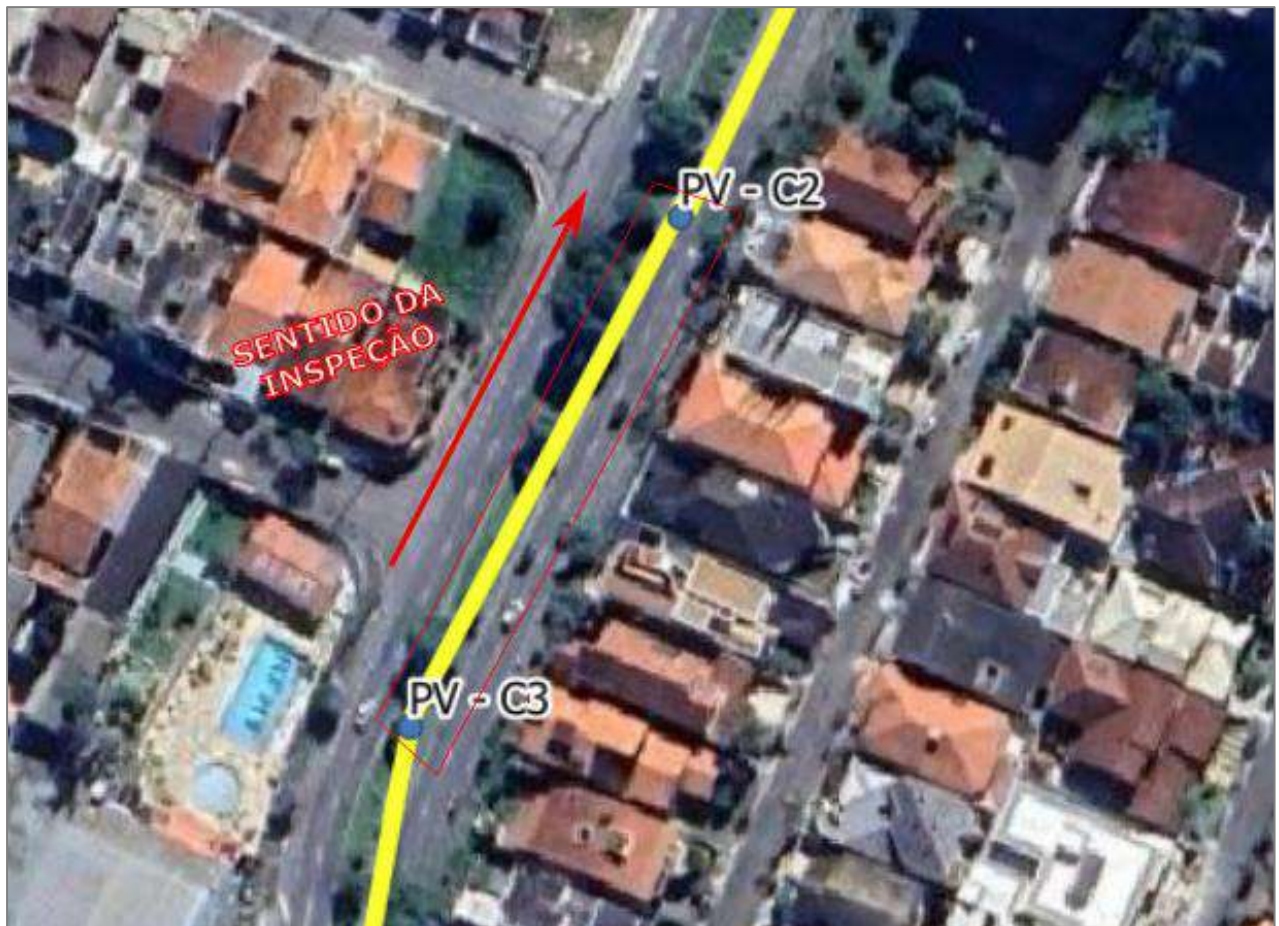
FIGURA 67 – TRECHO REFERENTE AO INÍCIO NO PV C3, NO SENTIDO DO PV C2.
ELABORADO PELO AUTOR, 2023.

Descrição / Hierarquização das ações	Observação	Imagem
Início da inspeção.	Vista do início da inspeção, com entrada no PV C3. Câmera virada para a galeria a ser inspecionada, no sentido do PV C2.	
Trecho percorrido: 41,1 m.	Presença de cano de descarga (PVC) na lateral esquerda da geratriz superior.

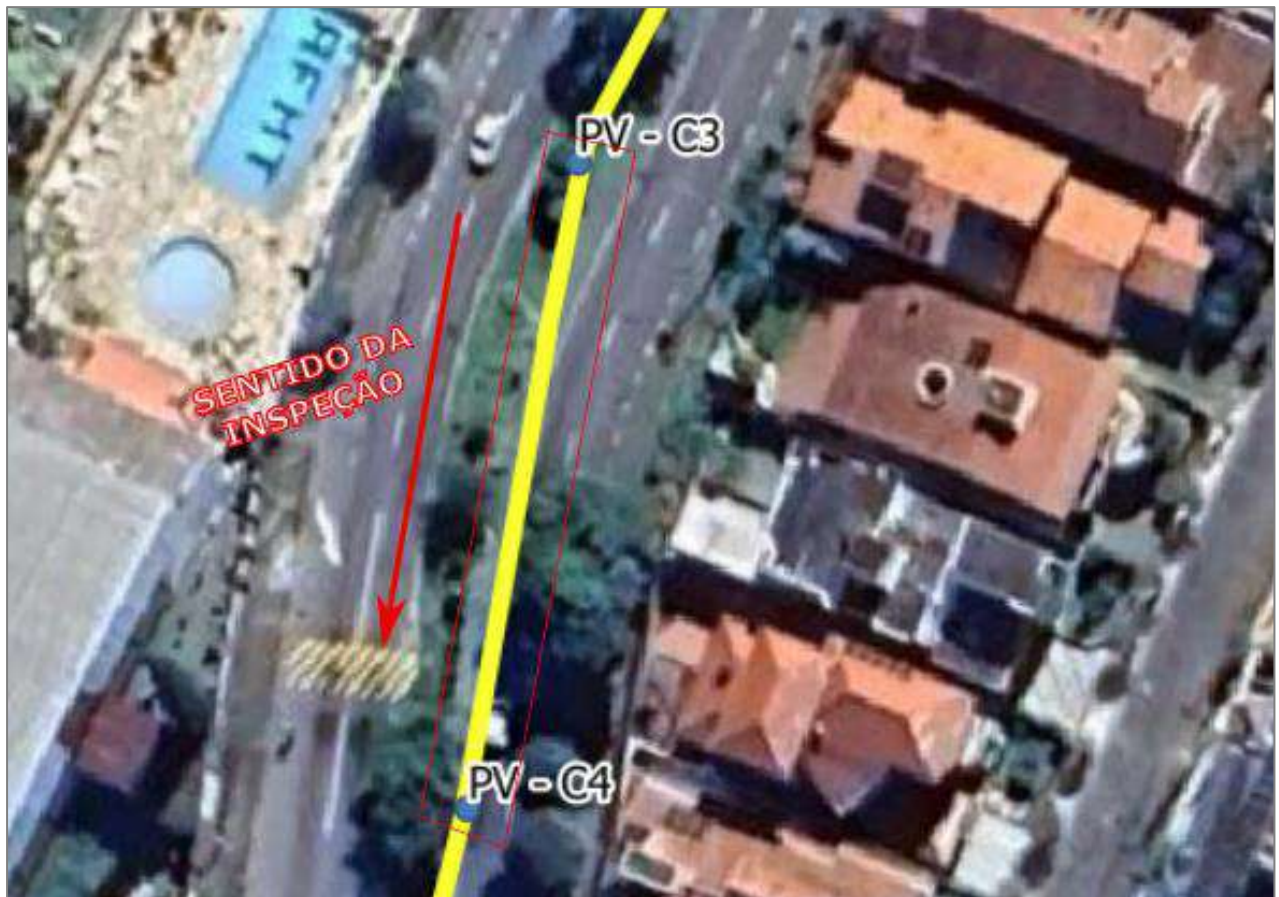
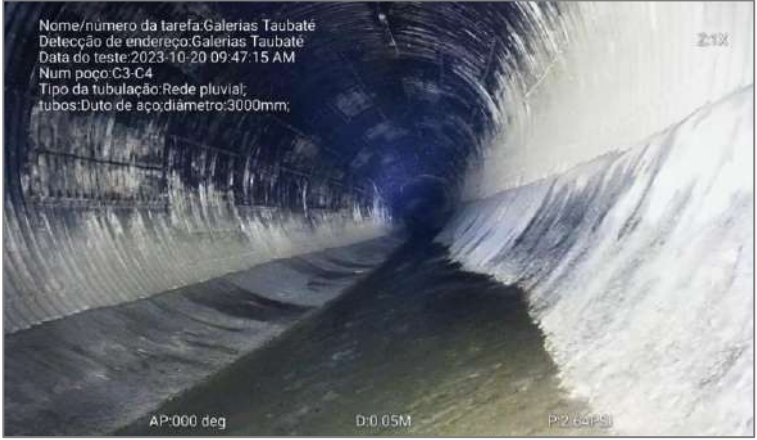
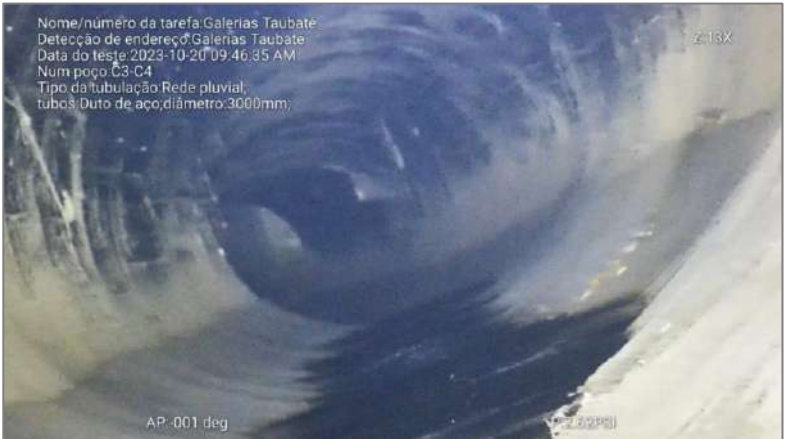
FIGURA 68 – TRECHO REFERENTE AO INÍCIO NO PV C3, NO SENTIDO DO PV C4.
ELABORADO PELO AUTOR, 2023.

Descrição / Hierarquização das ações	Observação	Imagem
Início da inspeção. ZOOM.	Vista do início da inspeção, com entrada no PV C3. Câmera virada para a galeria a ser inspecionada, no sentido do PV C4.

<p>Nome/número da tarefa:Galerias Taubaté Detecção de endereço:Galerias Taubaté Data do teste:2023-10-20 09:47:15 AM Num poço:C3-C4 Tipo da tubulação:Rede pluvial; tubos:Duto de aço,diâmetro:3000mm;</p> <p>AP:000 deg D:0.05M P2:62P81</p>
ZOOM.	Nenhum indicativo de patologia significativa neste trecho.

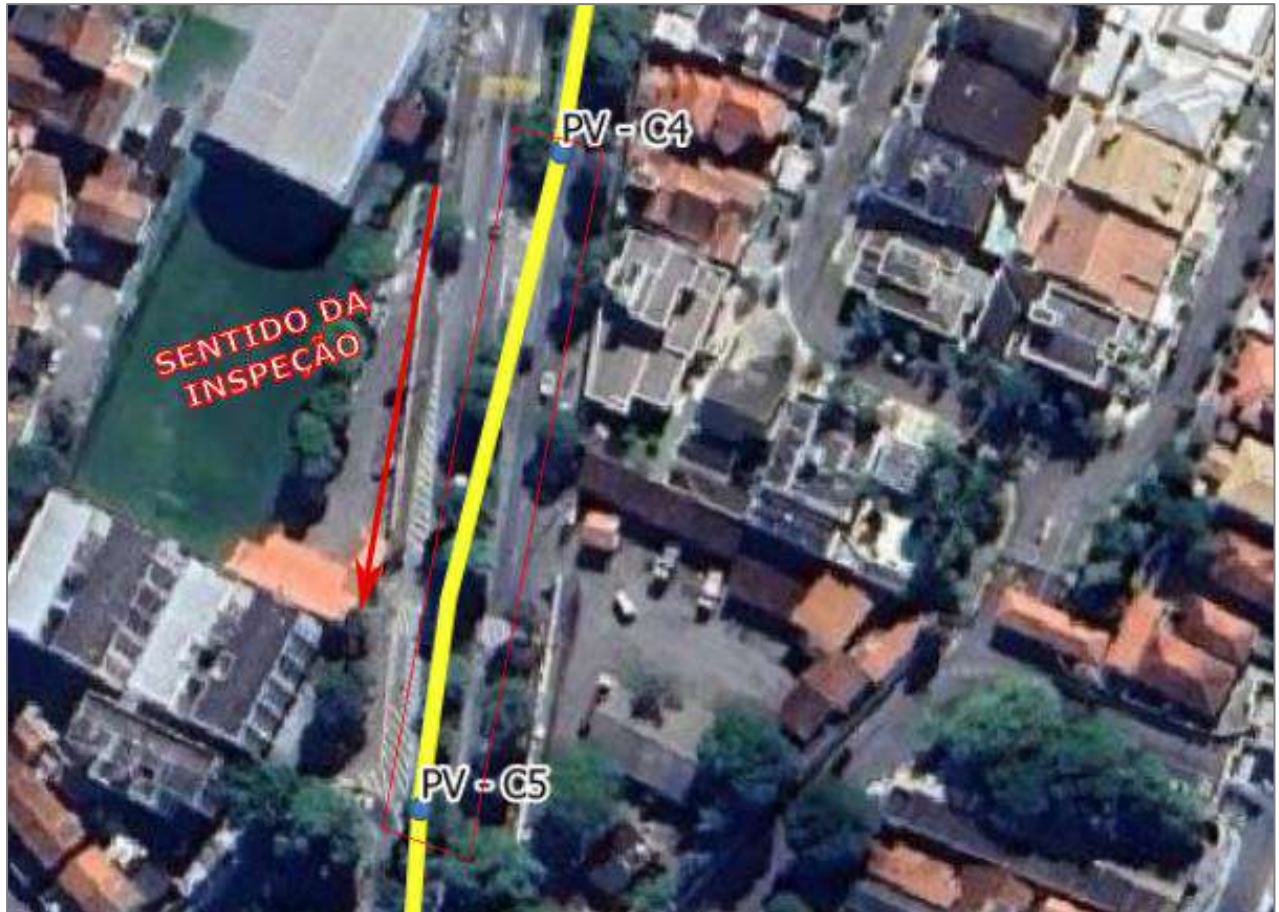
FIGURA 70 – TRECHO REFERENTE AO INÍCIO NO PV C4, COM LIMITE DA INSPEÇÃO NO SENTIDO DO PV C5.
ELABORADO PELO AUTOR, 2023.

Descrição / Hierarquização das ações	Observação	Imagem
<p>Início da inspeção. ZOOM.</p>	<p>Vista do início da inspeção, com entrada no PV C4. Câmera virada para a galeria a ser inspecionada, no sentido do PV C5.</p>	  <p>Nome/número da tarefa: Galerias Taubaté Detecção de endereço: Galerias Taubaté Data do teste: 2023-10-20 09:55:03 AM Num poço: C4-C5 Tipo da tubulação: Rede pluvial; tubo: Duto de aço, diâmetro: 3000mm;</p> <p>AP-002 deg D:0.03M P:2.65Psi</p>
<p>ZOOM. Intervenção a médio prazo: manutenção preventiva.</p>	<p>Presença de tubulação secundária na lateral direita da geratriz superior da galeria principal.</p> <p>Nenhum indicativo de patologia significativa neste trecho.</p> <p>Manutenção preventiva: dano superficial, apresentando fragmentação superficial no revestimento da geratriz inferior.</p>	  <p>Nome/número da tarefa: Galerias Taubaté Detecção de endereço: Galerias Taubaté Data do teste: 2023-10-20 09:54:24 AM Num poço: C4-C5 Tipo da tubulação: Rede pluvial; tubo: Duto de aço, diâmetro: 3000mm;</p> <p>Z:10X AP-002 deg P:2.65Psi</p>

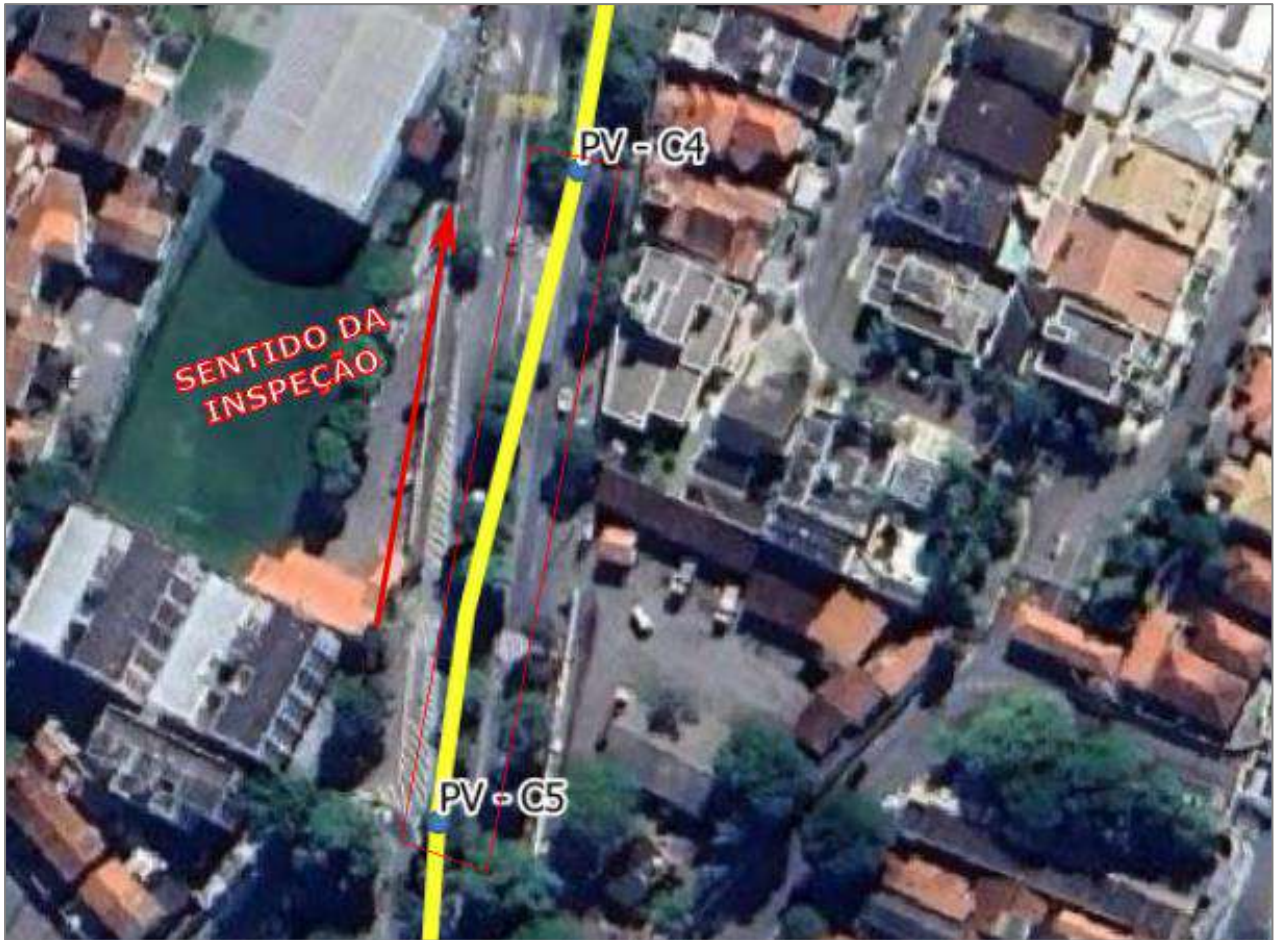
FIGURA 71 – TRECHO REFERENTE A ENTRADA PELO PV C5 NO SENTIDO DO PV C4.
ELABORADO PELO AUTOR, 2023.

Descrição / Hierarquização das ações	Observação	Imagem
<p>Início da inspeção. ZOOM.</p>	<p>Vista do início da inspeção, com entrada no PV C5. Câmera virada para a galeria a ser inspecionada, no sentido do PV C4.</p>	
<p>ZOOM.</p>	<p>Nenhum indicativo de patologia significativa neste trecho.</p>

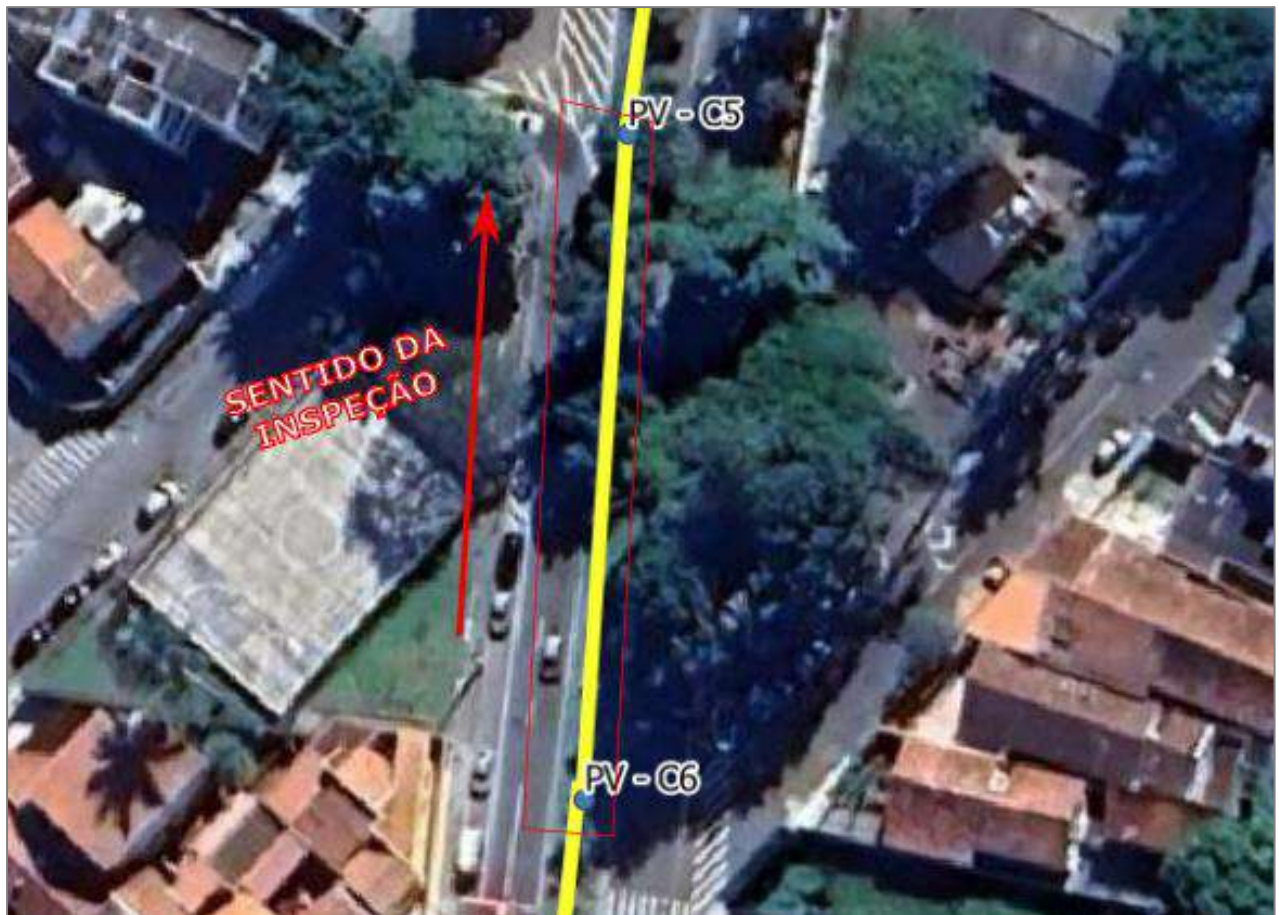
FIGURA 73 – TRECHO REFERENTE AO INÍCIO NO PV C6, NO SENTIDO DO PV C5.
ELABORADO PELO AUTOR, 2023.

Descrição / Hierarquização das ações	Observação	Imagem
<p>Início da inspeção. ZOOM.</p>	<p>Vista do início da inspeção, com entrada no PV C6. Câmera virada para a galeria a ser inspecionada, no sentido do PV C5.</p>	
<p>ZOOM.</p>	<p>Nenhum indicativo de patologia significativa visível.</p>

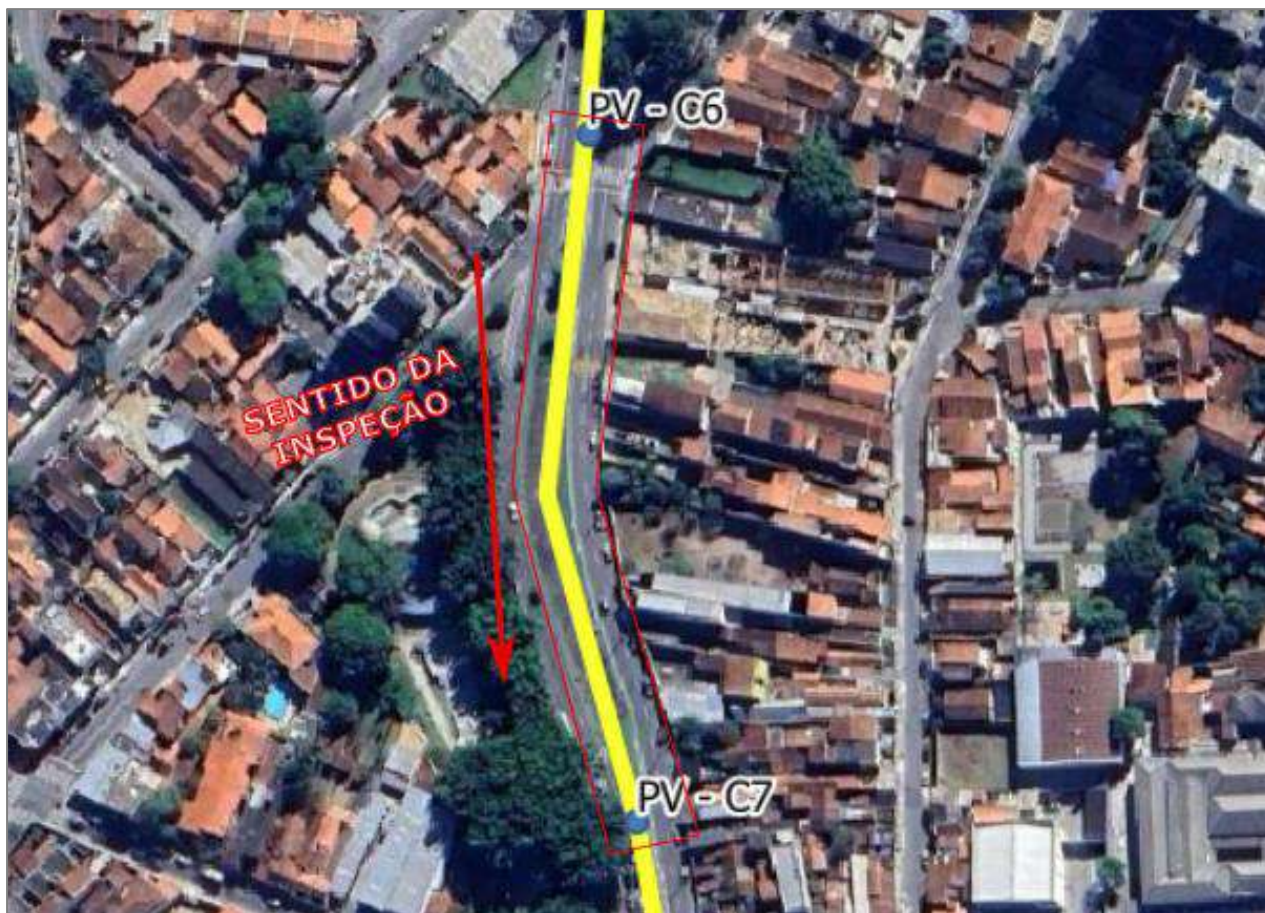
FIGURA 74 – TRECHO REFERENTE AO INÍCIO NO PV C6, NO SENTIDO DO PV C7.
ELABORADO PELO AUTOR, 2023.

Descrição / Hierarquização das ações	Observação	Imagem
<p>Início da inspeção. ZOOM.</p>	<p>Vista do início da inspeção, com entrada no PV C6. Câmera virada para a galeria a ser inspecionada, no sentido do PV C7.</p>	
<p>ZOOM.</p>	<p>Boa condição interna da galeria. Nenhum indicativo de patologia significativa neste trecho.</p>	
<p>ZOOM.</p>	<p>Nenhum indicativo de patologia significativa neste trecho.</p> <p>Necessidade de instalação de caixa ou PV.</p>

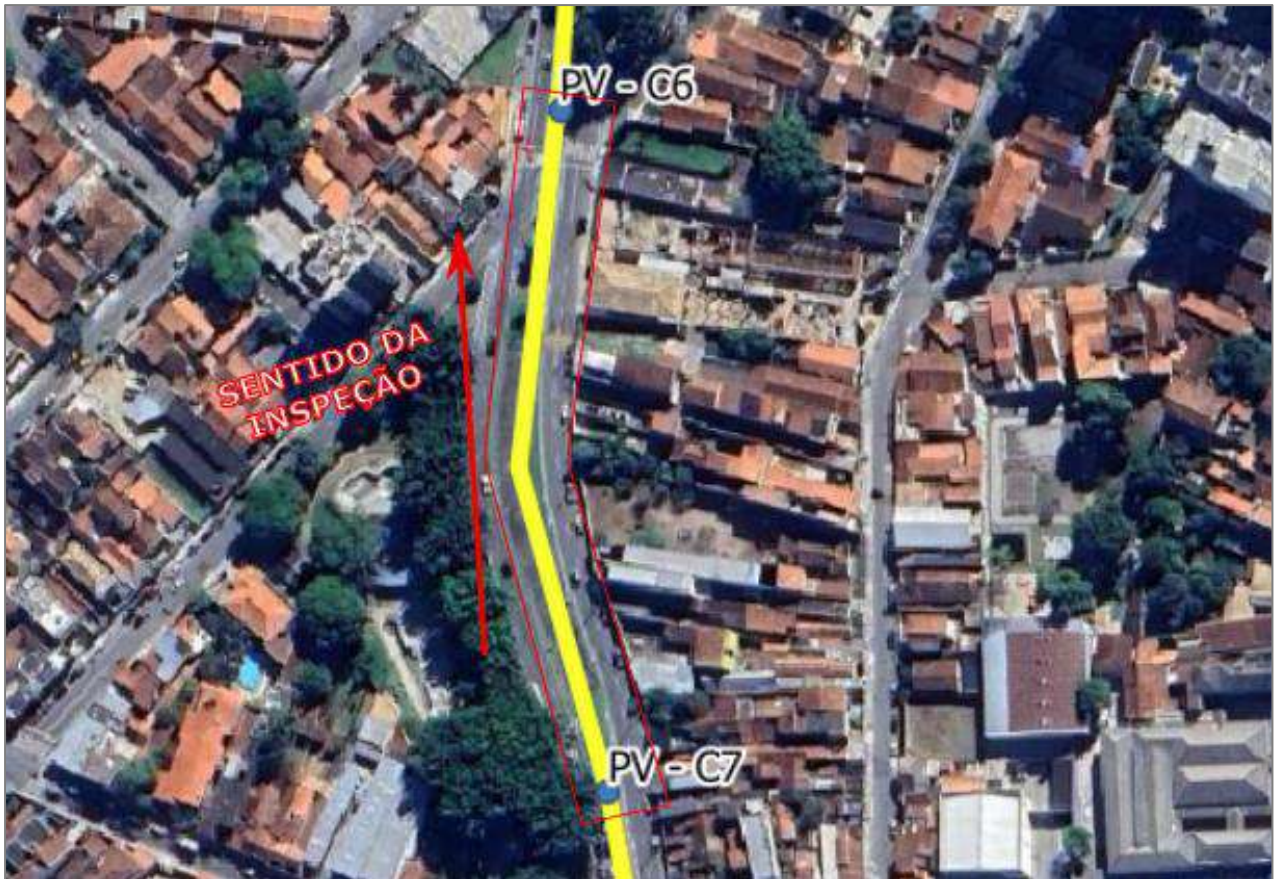
FIGURA 75 – TRECHO REFERENTE AO INÍCIO NO PV C7, NO SENTIDO DO PV C6.
ELABORADO PELO AUTOR, 2023.

Descrição / Hierarquização das ações	Observação	Imagem
Início da inspeção. ZOOM.	Vista do início da inspeção, com entrada no PV C7. Câmera virada para a galeria a ser inspecionada, no sentido do PV C6.	
ZOOM.	Nenhum indicativo de patologia significativa neste trecho.

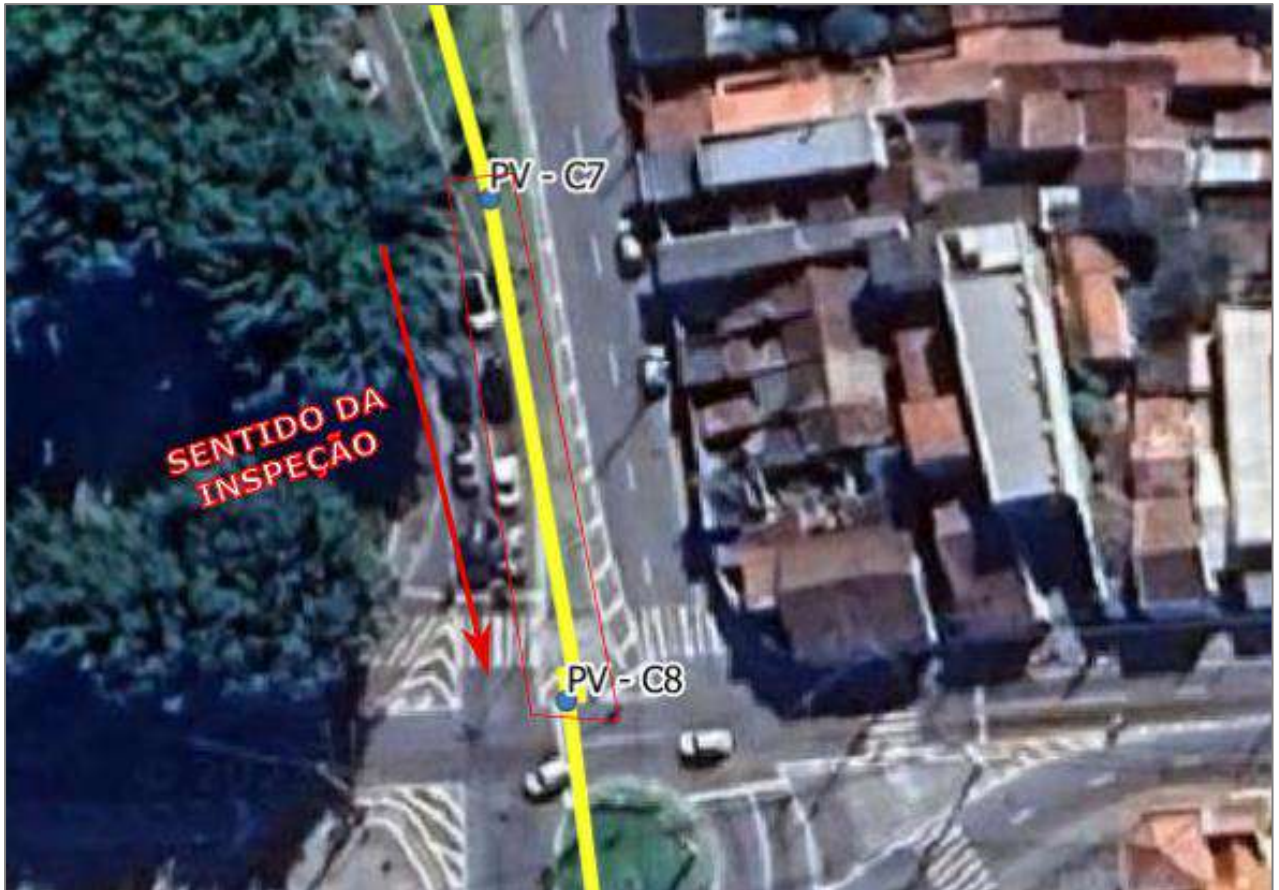
FIGURA 76 – TRECHO REFERENTE A ENTRADA PELO PV C7 NO SENTIDO DO PV C8.
ELABORADO PELO AUTOR, 2023.

Descrição / Hierarquização das ações	Observação	Imagem
Início da inspeção. ZOOM.	Vista do início da inspeção, com entrada no PV 7. Câmera virada para a galeria a ser inspecionada, no sentido do PV C8.	
ZOOM. Intervenção a longo prazo: alagamento da geratriz inferior.	Presença de tubulação secundária na lateral esquerda da caixa de acesso.

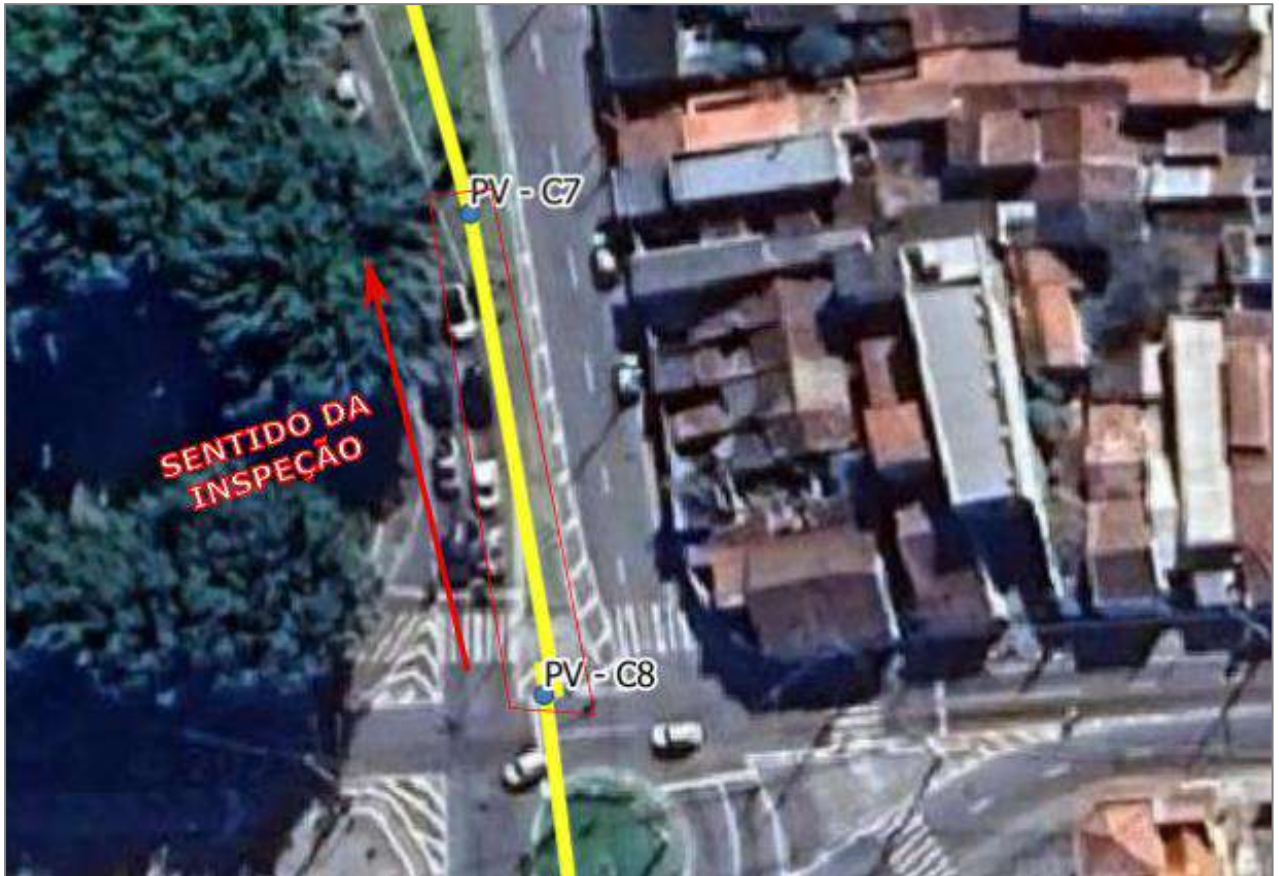
FIGURA 77 – TRECHO REFERENTE A ENTRADA PELA PV C8, NO SENTIDO DO PV C7.
ELABORADO PELO AUTOR, 2023.

Descrição / Hierarquização das ações	Observação	Imagem
<p>Início da inspeção. ZOOM.</p> <p>Intervenção a médio prazo: manutenção preventiva.</p>	<p>Vista do início da inspeção, com entrada no PV C8. Câmera virada para a galeria a ser inspecionada, no sentido do PV C7.</p> <p>Manutenção preventiva: resíduos na parte inferior</p>	 
<p>ZOOM.</p> <p>Intervenção a médio prazo: manutenção preventiva.</p>	<p>Acúmulo de entulho na geratriz inferior da galeria.</p> <p>Manutenção preventiva: resíduos na parte inferior]</p> <p>Necessidade de instalação de caixa ou PV.</p>

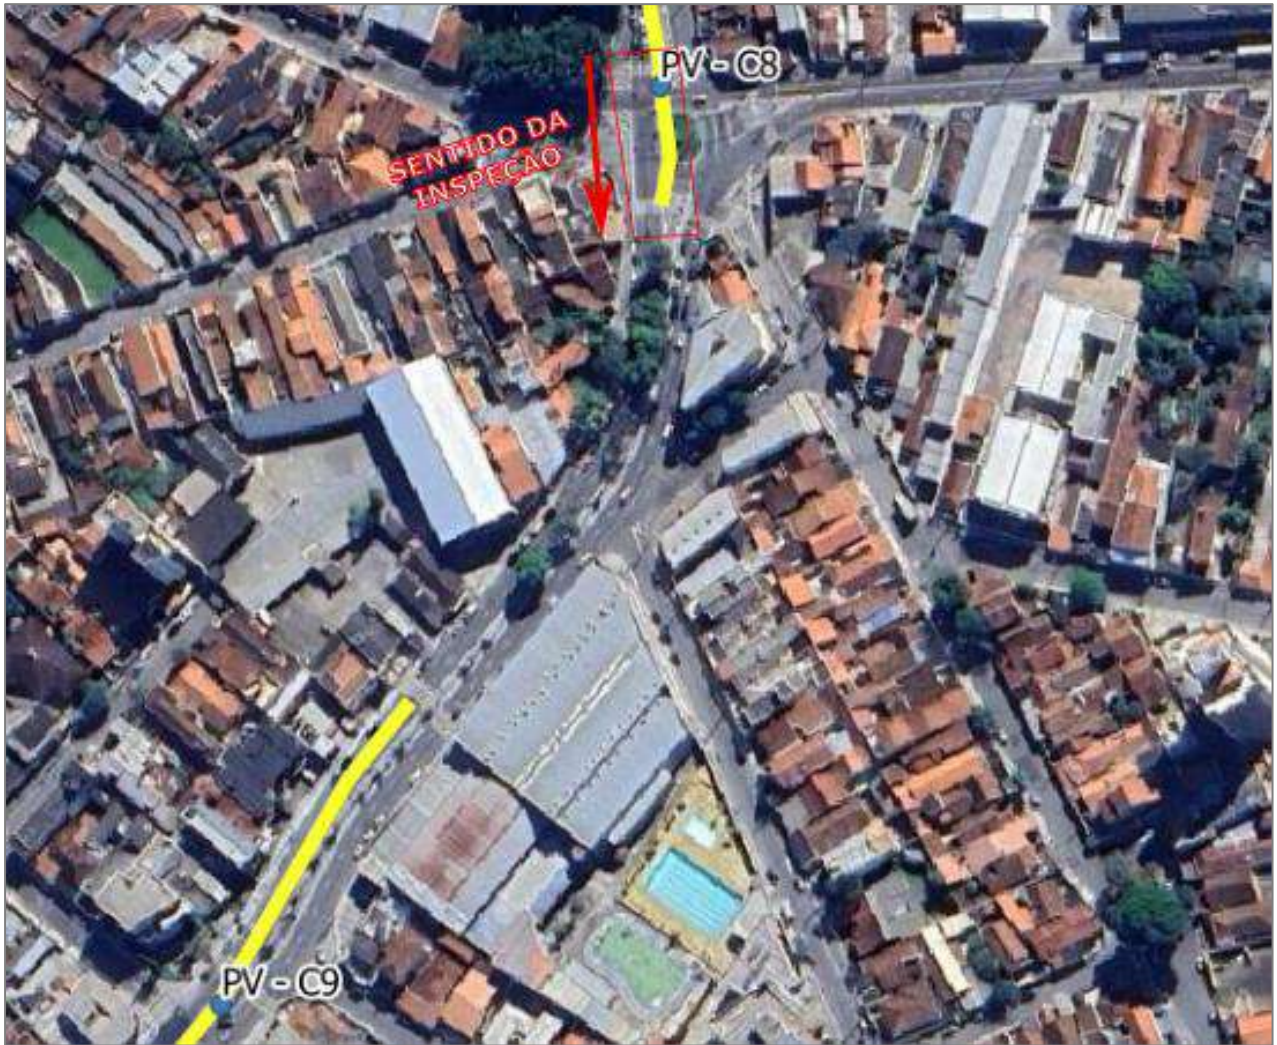
FIGURA 78 – TRECHO REFERENTE AO INÍCIO NO PV C8, NO SENTIDO DO PV C9.
ELABORADO PELO AUTOR, 2023.

Descrição / Hierarquização das ações	Observação	Imagem
<p>Início da inspeção. ZOOM.</p> <p>Intervenção a médio prazo: manutenção preventiva.</p>	<p>Vista do início da inspeção, com entrada no PV C8. Câmera virada para a galeria a ser inspecionada, no sentido do PV C9.</p> <p>Manutenção preventiva: resíduos na parte inferior</p>

<p>ZOOM.</p> <p>Intervenção a médio prazo: manutenção preventiva.</p>	<p>Presença de sujeira e acúmulo de lama na geratriz inferior da galeria.</p> <p>Manutenção preventiva: resíduos na parte inferior</p>

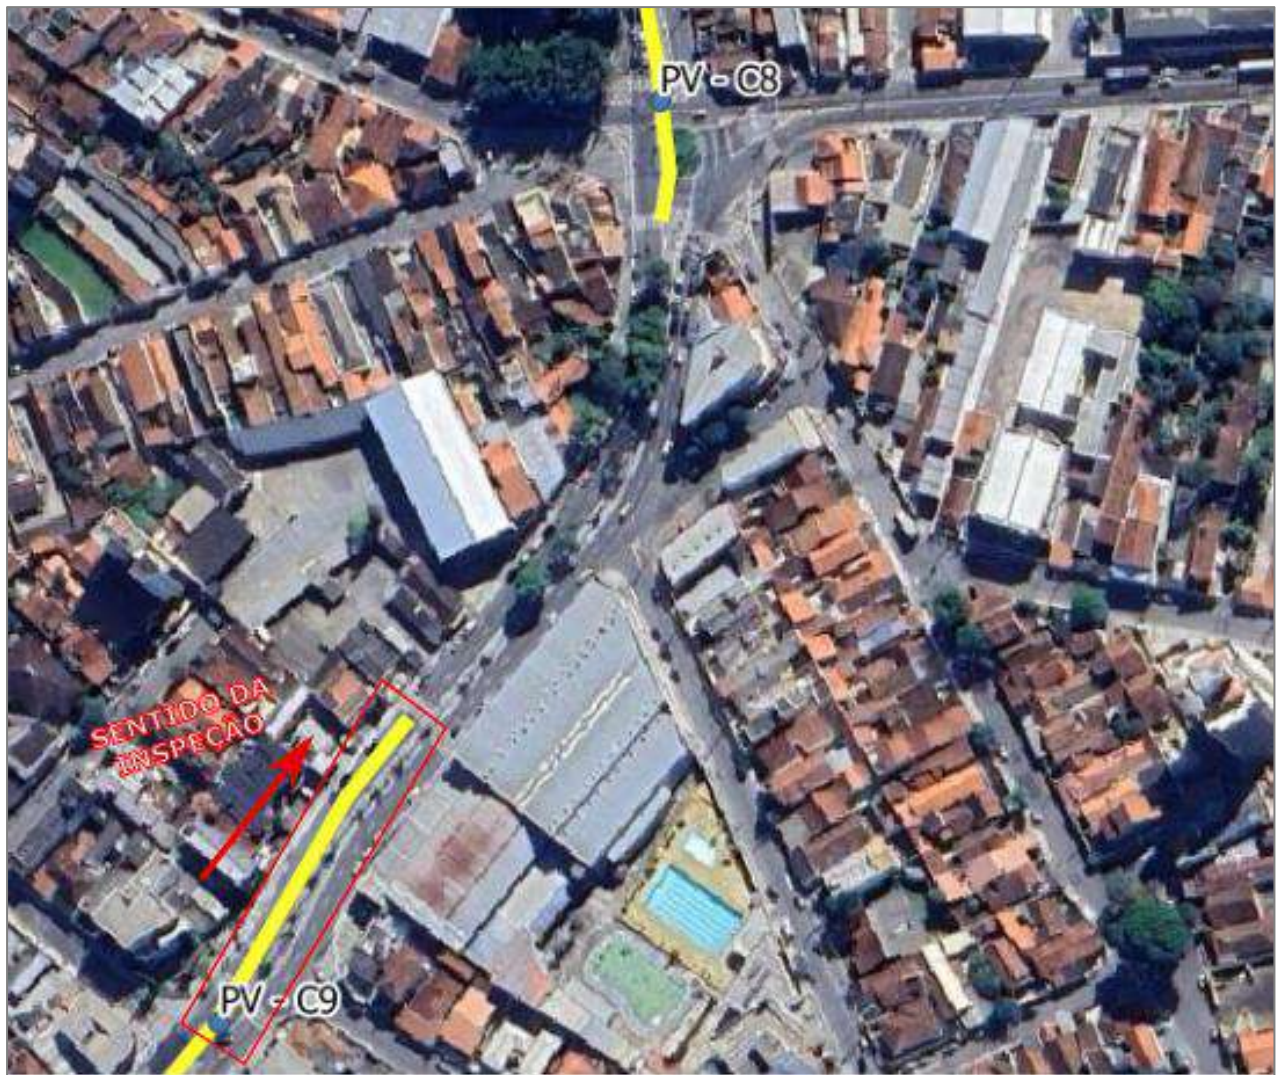
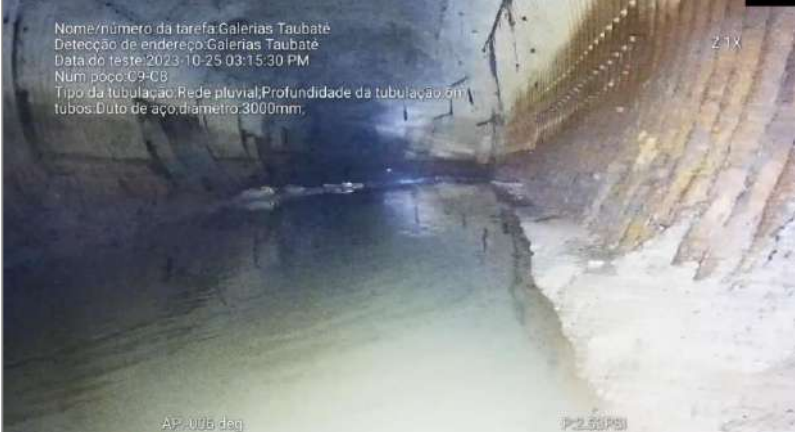
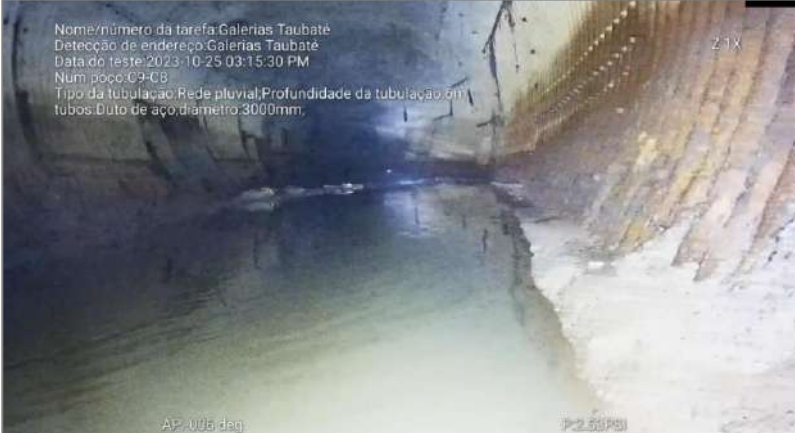
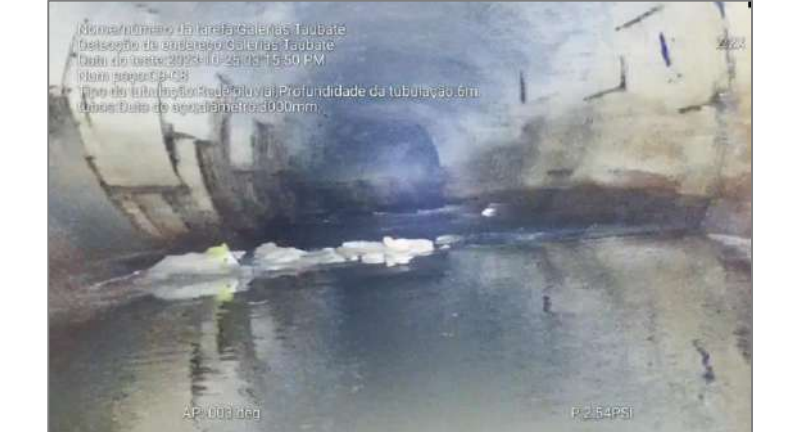
FIGURA 79 – TRECHO REFERENTE AO INÍCIO NO PV C9, NO SENTIDO DO PV C8.
ELABORADO PELO AUTOR, 2023.

Descrição / Hierarquização das ações	Observação	Imagem
<p>Início da inspeção. ZOOM.</p> <p>Intervenção a longo prazo: alagamento da geratriz inferior.</p>	<p>Vista do início da inspeção, com entrada no PV C9. Câmera virada para a galeria a ser inspecionada, no sentido do PV C8.</p>

<p>Nome/número da tarefa: Galerias Taubaté Detecção de endereço: Galerias Taubaté Data do teste: 2023-10-25 03:15:30 PM Núm. poço: C9-C8 Tipo de tubulação: Rede pluvial Profundidade da tubulação em tubos: Duto de aço, diâmetro: 3000mm.</p> <p>AP: 006 deg P: 2,56 PSI</p>
<p>ZOOM.</p> <p>Intervenção a médio prazo: manutenção preventiva.</p> <p>Intervenção a longo prazo: alagamento da geratriz inferior.</p>	<p>Manutenção preventiva: dano superficial, apresentando fragmentação superficial no revestimento da geratriz inferior.</p>

<p>ZOOM.</p> <p>Intervenção a médio prazo: manutenção preventiva.</p> <p>Intervenção a longo prazo: alagamento da geratriz inferior.</p>	<p>Presença de lixo na geratriz inferior da galeria.</p> <p>Manutenção preventiva: dano superficial, apresentando fragmentação superficial no revestimento da geratriz inferior.</p>

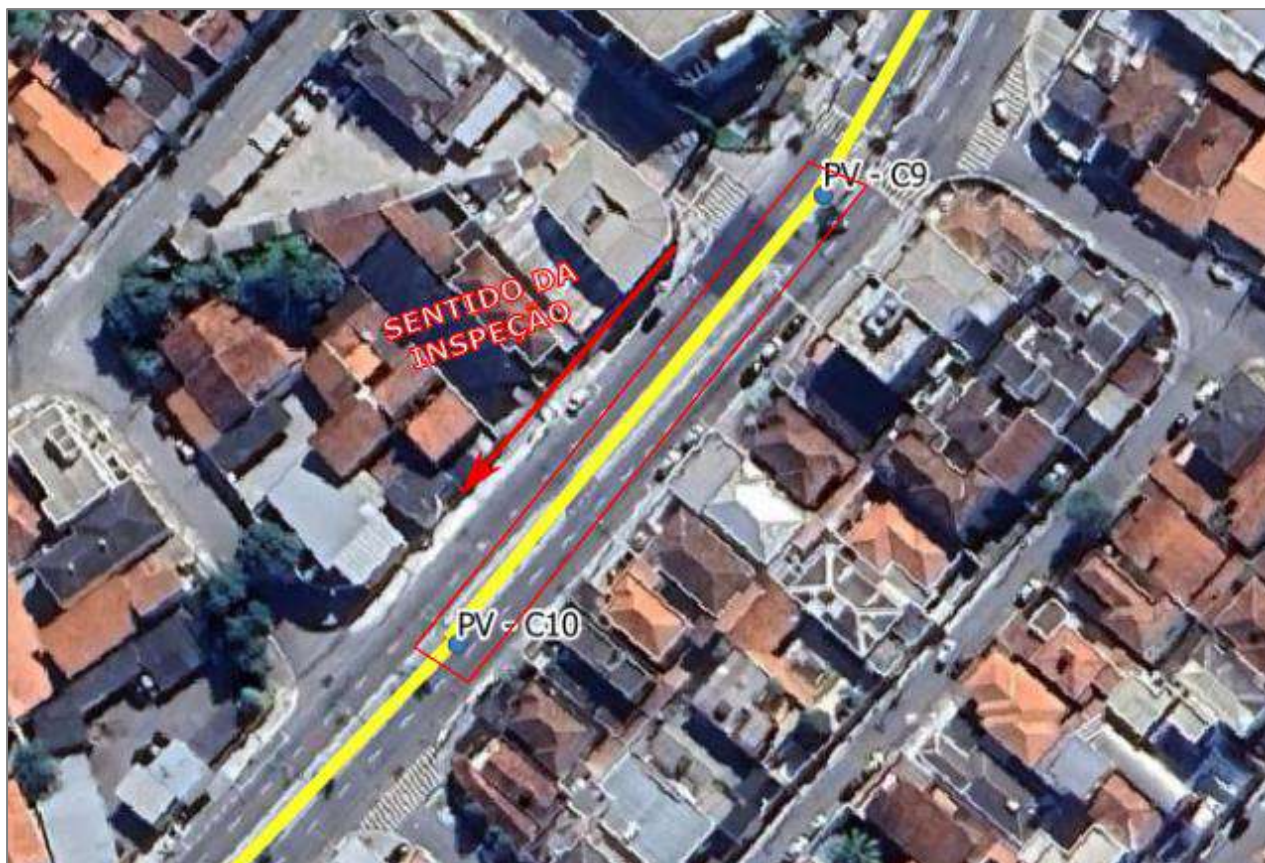
FIGURA 80 – TRECHO REFERENTE AO INÍCIO NO PV C9, NO SENTIDO DO PV C10.
ELABORADO PELO AUTOR, 2023.

Descrição / Hierarquização das ações	Observação	Imagem
<p>Início da inspeção. ZOOM.</p> <p>Intervenção a médio prazo: manutenção preventiva.</p> <p>Intervenção a longo prazo: alagamento da geratriz inferior.</p>	<p>Vista do início da inspeção, com entrada no PV C9.</p> <p>Câmera virada para a galeria a ser inspecionada no sentido do PV C10.</p> <p>Manutenção preventiva: dano superficial, apresentando fragmentação superficial no revestimento da geratriz inferior.</p>	
<p>ZOOM.</p> <p>Intervenção imediata: vão localizado na geratriz inferior.</p> <p>Intervenção a longo prazo: alagamento da geratriz inferior.</p>	<p>Vão (cavidade) localizado na geratriz inferior da galeria resultando no acúmulo/infiltração de água neste trecho.</p> <p>Dano superficial grave no revestimento inferior com presença de cavidade considerável na geratriz inferior.</p>	
<p>ZOOM.</p> <p>Intervenção imediata: vão localizado na geratriz inferior.</p>	<p>Dano no revestimento na geratriz inferior da galeria neste trecho.</p> <p>Vão (cavidade) localizado na geratriz inferior da galeria resultando no acúmulo/infiltração de água neste trecho.</p>

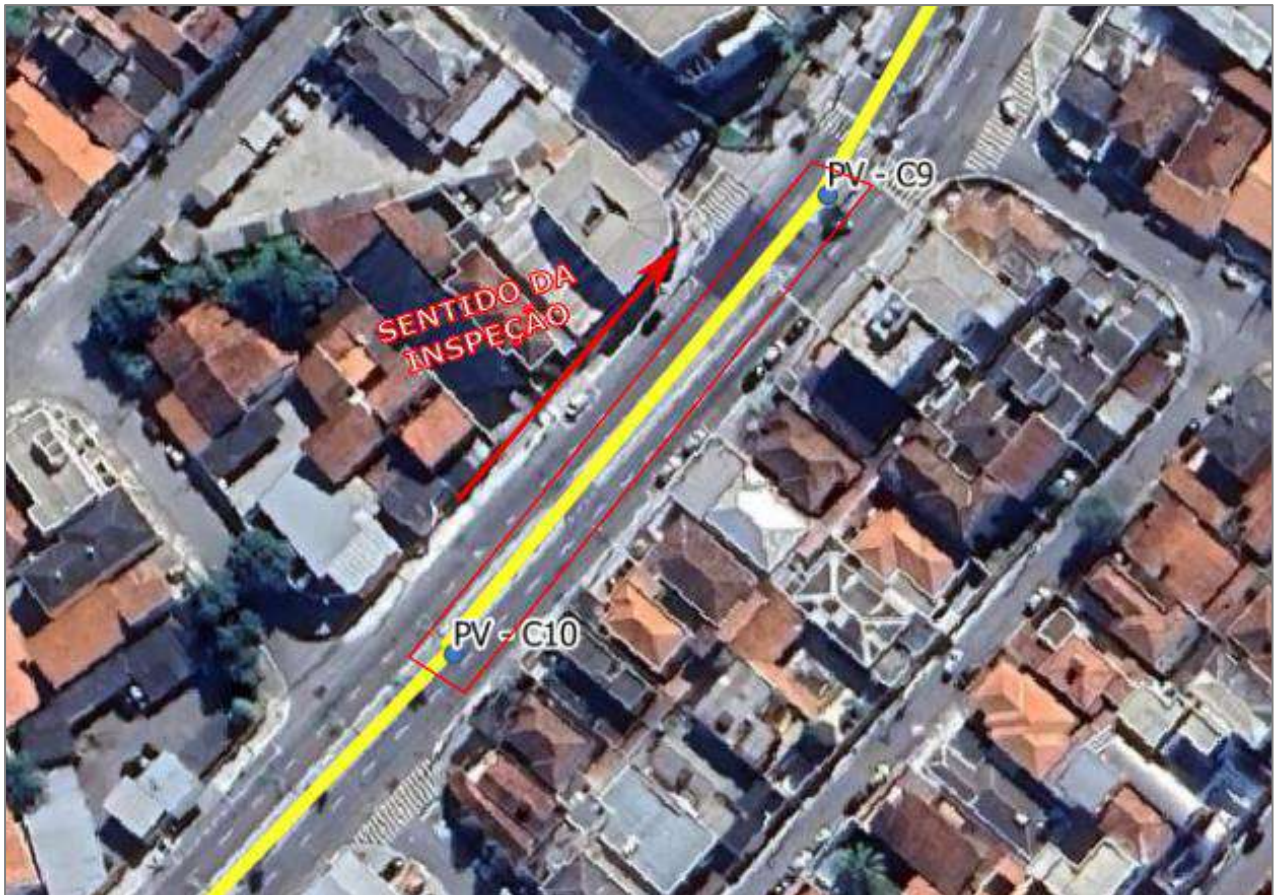
FIGURA 81 – TRECHO REFERENTE A ENTRADA PELO PV C10, NO SENTIDO DO PV C9.
ELABORADO PELO AUTOR, 2023.

Descrição / Hierarquização das ações	Observação	Imagem
<p>Início da inspeção. ZOOM.</p>	<p>Vista do início da inspeção, com entrada no PV C10. Câmera virada para a galeria a ser inspecionada, no sentido do PV C9.</p>

<p>Nome/número da tarefa:Galerias Taubaté Detecção de endereço:Galerias Taubaté Data do teste:2023-10-25 03:30:22 PM Num poço:C10Desquerda-C9esquerda Tipo da tubulação:Rede pluvial;Profundidade da tubulação:7m tubos:Duto de aço,dímetro:2400mm; AP:001 deg P:2.67PSI</p>
<p>ZOOM. Intervenção a longo prazo: alagamento da geratriz inferior.</p>	<p>Boa condição estrutural da parte superior (ARMCO).</p>

<p>Nome/número da tarefa:Galerias Taubaté Detecção de endereço:Galerias Taubaté Data do teste:2023-10-25 03:30:22 PM Num poço:C10Desquerda-C9esquerda Tipo da tubulação:Rede pluvial;Profundidade da tubulação:7m tubos:Duto de aço,dímetro:2400mm; AP:001 deg P:2.67PSI</p>
<p>ZOOM. Intervenção a longo prazo: alagamento da geratriz inferior.</p>	<p>Presença de caixa de conexão na galeria. Boa condição estrutural da parte superior (ARMCO).</p>

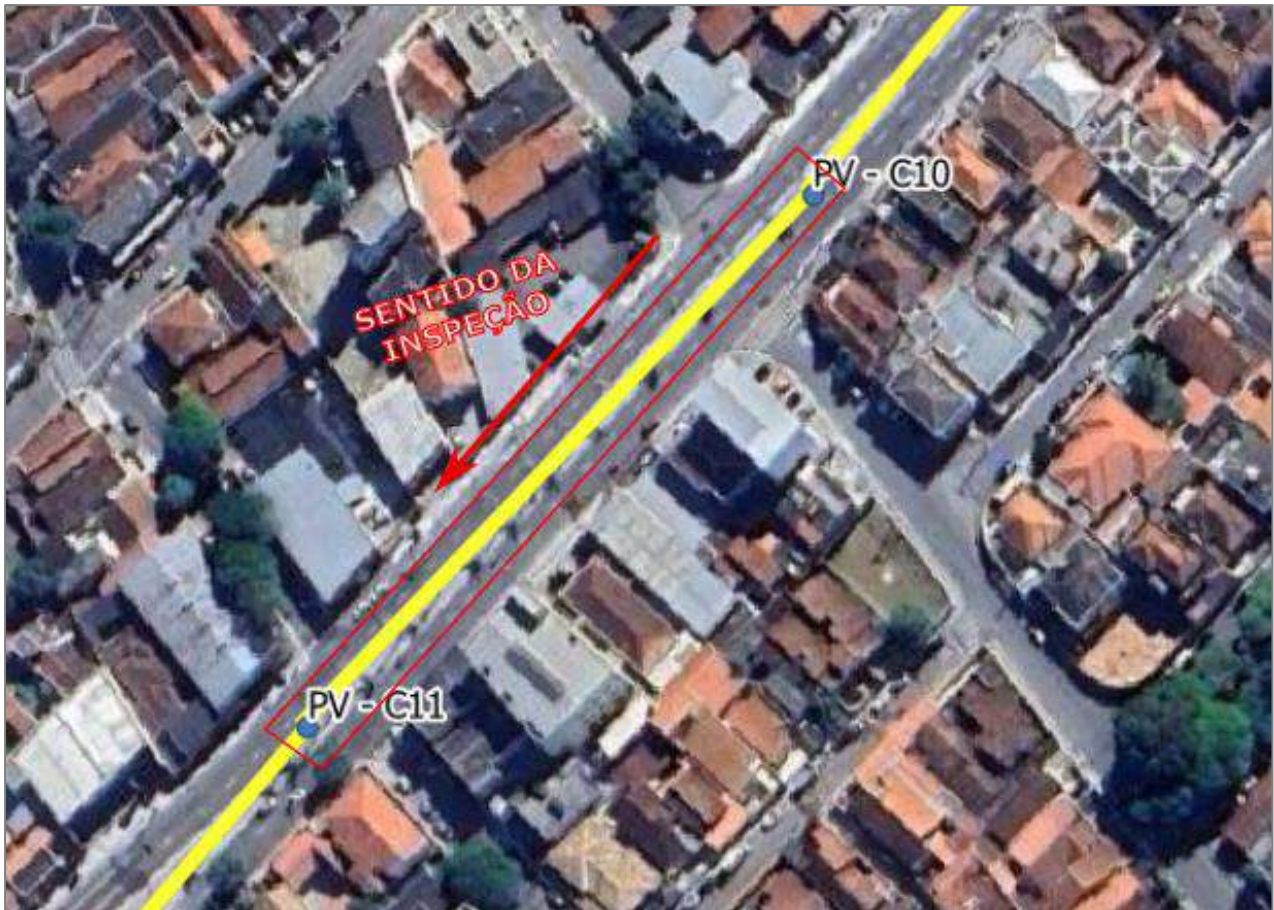
FIGURA 82 – TRECHO REFERENTE A ENTRADA PELA PV C10, NO SENTIDO DO PV C11.
ELABORADO PELO AUTOR, 2023.

Descrição / Hierarquização das ações	Observação	Imagem
Início da vídeo inspeção. ZOOM.	Vista do início da inspeção, com entrada no PV C10. Câmera virada para a galeria a ser inspecionada, no sentido do PV C11.	
ZOOM.	Caixa de entrada da galeria.	
ZOOM.	Nenhum indicativo de patologia significativa neste trecho.

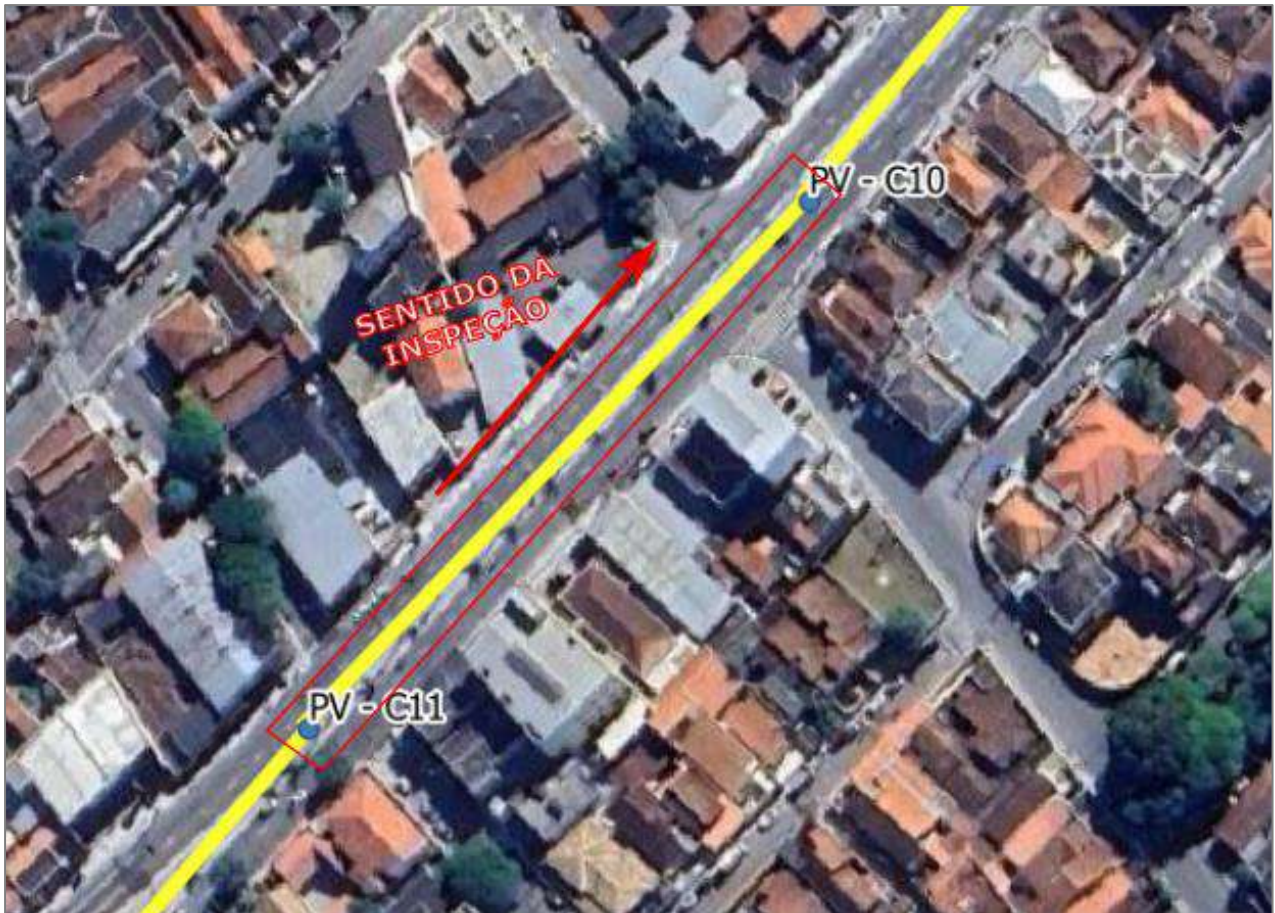
FIGURA 83 – TRECHO REFERENTE AO INÍCIO NO PV C11, NO SENTIDO DO PV C10.
ELABORADO PELO AUTOR, 2023.

Descrição / Hierarquização das ações	Observação	Imagem
<p>Início da inspeção. ZOOM.</p> <p>Intervenção a médio prazo: manutenção preventiva.</p>	<p>Vista do início da inspeção, com entrada no PV C11. Câmera virada para a galeria a ser inspecionada, no sentido do PV C10.</p> <p>Manutenção preventiva: resíduos na parte inferior</p>
