PLANO DIRETOR MUNICIPAL DE MACRODRENAGEM

Etapa 3 – Diagnóstico do Sistema Existente Produto 3 – Diagnóstico do Sistema Existente

PREFEITURA MUNICIPAL DE TAUBATÉ/SP
N. PROJ VALLENGE	VLG1936-PLN-P3

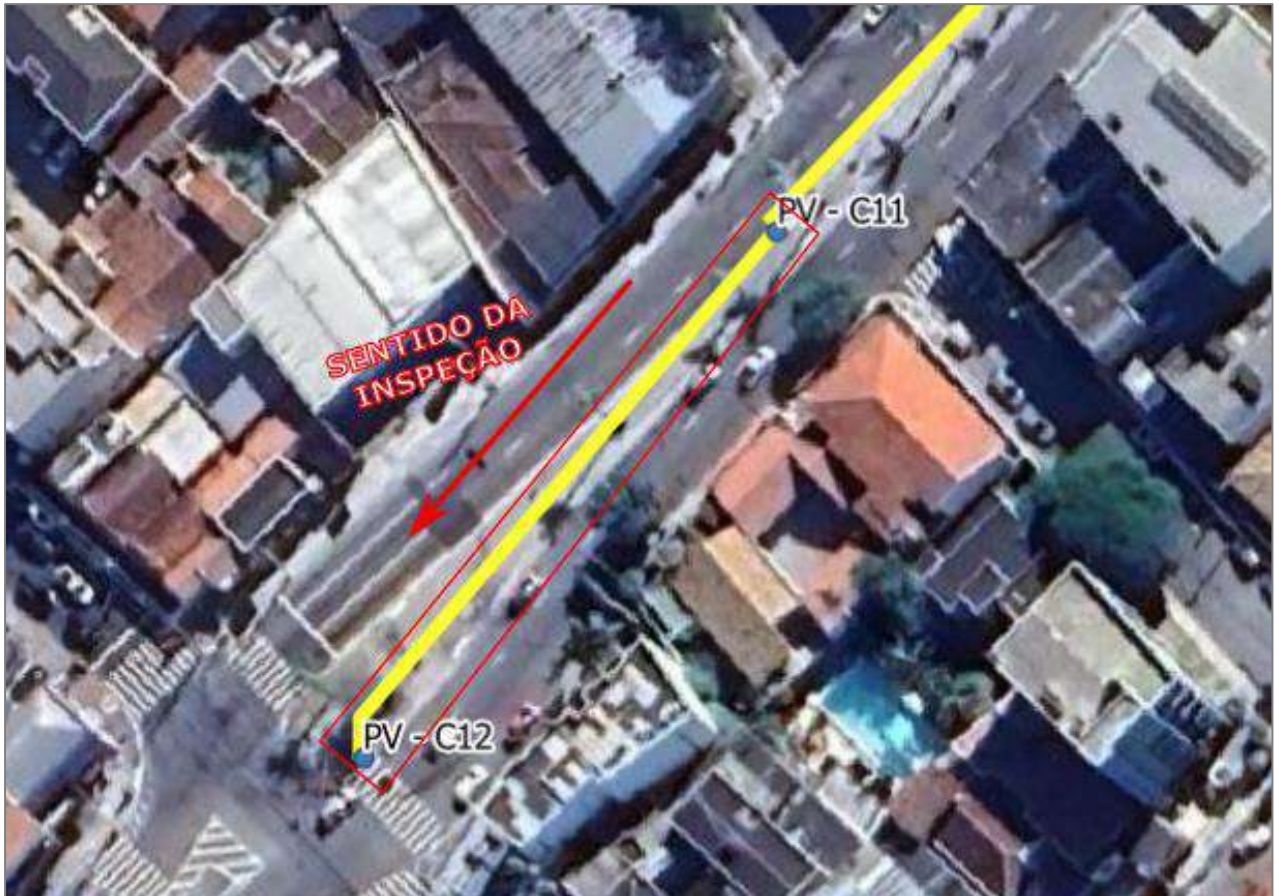
FIGURA 84 – TRECHO REFERENTE AO INÍCIO NO PV C11, NO SENTIDO DO PV C12.
ELABORADO PELO AUTOR, 2023.

Descrição / Hierarquização das ações	Observação	Imagem
Início da inspeção. ZOOM.	Vista do início da inspeção, com entrada no PV C11. Câmera virada para a galeria a ser inspecionada, no sentido do PV C12.

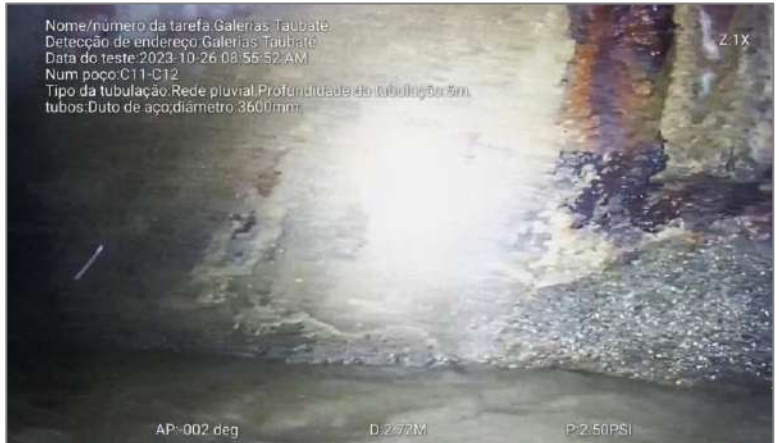
ZOOM. Intervenção a médio prazo: manutenção preventiva.	Dano superficial: deslocamento do revestimento da geratriz inferior da estrutura Armco. Manutenção preventiva: dano superficial, apresentando fragmentação superficial no revestimento da geratriz inferior.

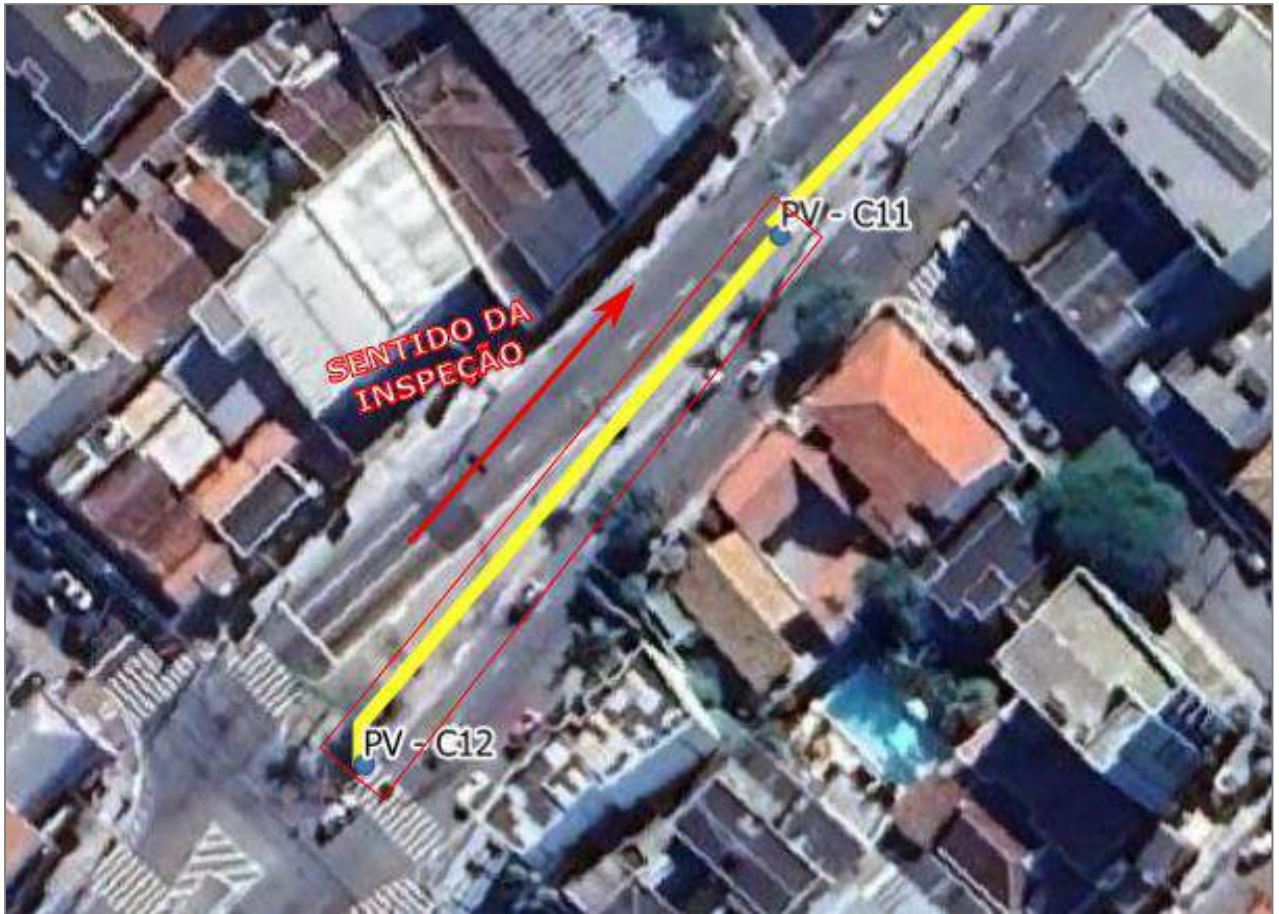
FIGURA 85 – TRECHO REFERENTE AO INÍCIO NO PVC12, NO SENTIDO DO PV C11.
ELABORADO PELO AUTOR, 2023.

Descrição / Hierarquização das ações	Observação	Imagem
<p>Início da inspeção. ZOOM.</p>	<p>Vista do início da inspeção, com entrada no PV C12. Câmera virada para a galeria a ser inspecionada, no sentido do PV C11.</p>	
<p>ZOOM.</p>	<p>Acúmulo de lixo e sujeira na lateral da caixa de entrada da galeria.</p>

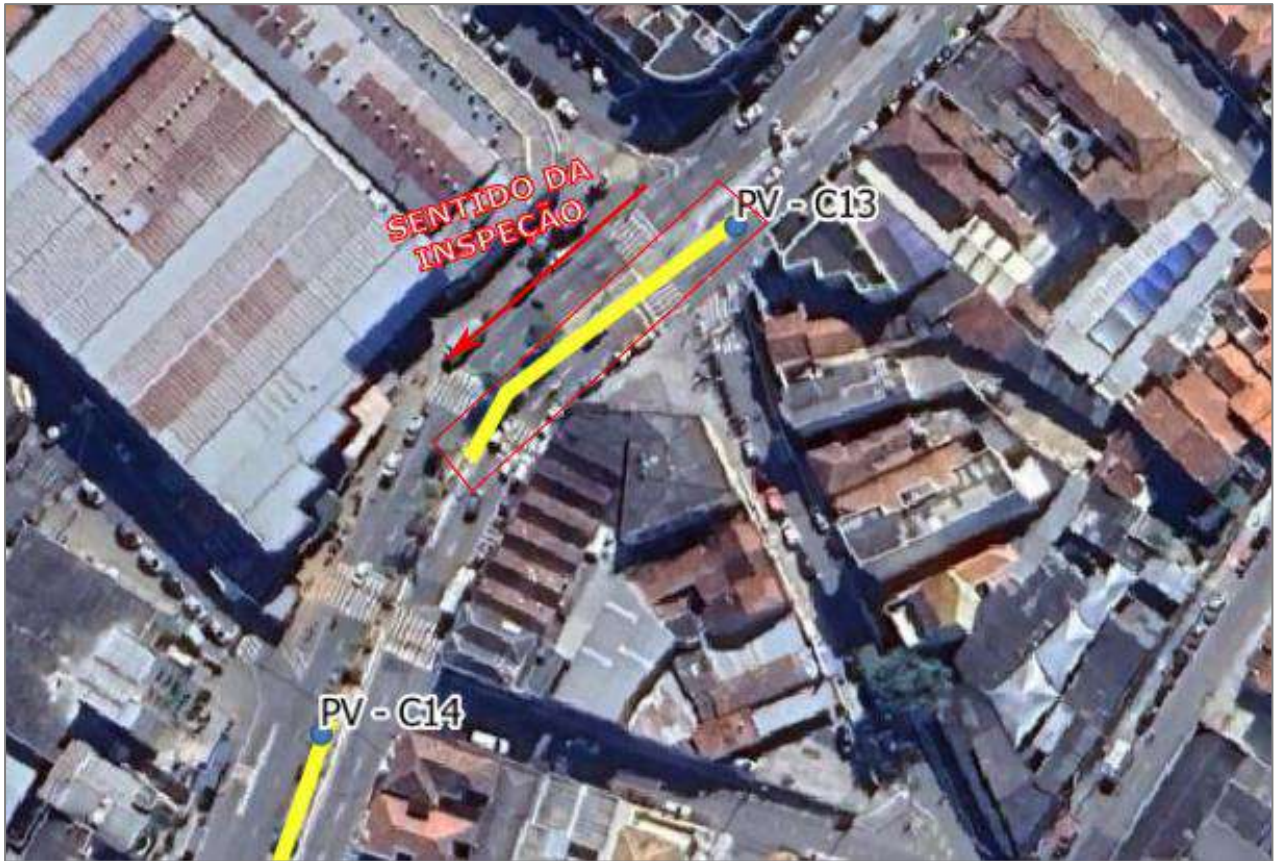
FIGURA 86 – TRECHO REFERENTE A ENTRADA PELO PV C13, NO SENTIDO DO PV C14.
ELABORADO PELO AUTOR, 2023.

Descrição / Hierarquização das ações	Observação	Imagem
<p>Início da inspeção. ZOOM.</p>	<p>Vista do início da inspeção, com entrada no PV C13. Câmera virada para a galeria a ser inspecionada, no sentido do PV C14.</p>	
<p>ZOOM.</p>	<p>Tubulações secundárias nas laterais da geratriz superior da galeria principal.</p>

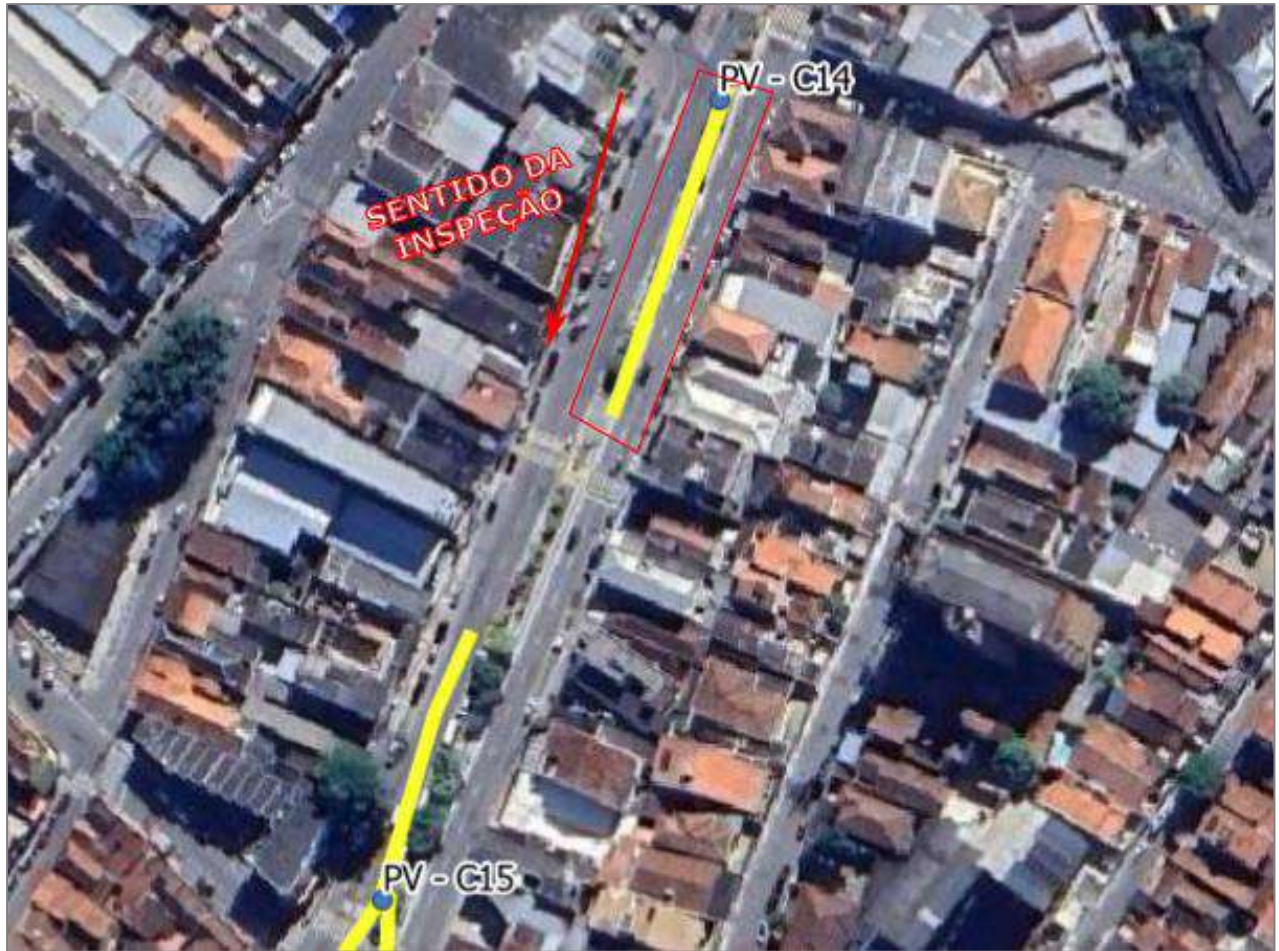
FIGURA 87 – TRECHO REFERENTE A ENTRADA PELA PV C14, NO SENTIDO DO PV C15.
ELABORADO PELO AUTOR, 2023.

Descrição / Hierarquização das ações	Observação	Imagem
<p>Início da vídeo inspeção. ZOOM.</p> <p>Intervenção a longo prazo: alagamento da geratriz inferior.</p>	<p>Vista do início da inspeção, com entrada no PV C14. Câmera virada para a galeria a ser inspecionada, no sentido do PV C15.</p>	
<p>ZOOM.</p> <p>Intervenção a médio prazo: manutenção preventiva.</p> <p>Intervenção a longo prazo: alagamento da geratriz inferior.</p>	<p>Presença de tubulações secundárias na lateral esquerda da galeria.</p> <p>Manutenção preventiva: resíduos na parte inferior</p>	
<p>ZOOM.</p>	<p>Presença de tubulação na lateral esquerda da galeria principal.</p>

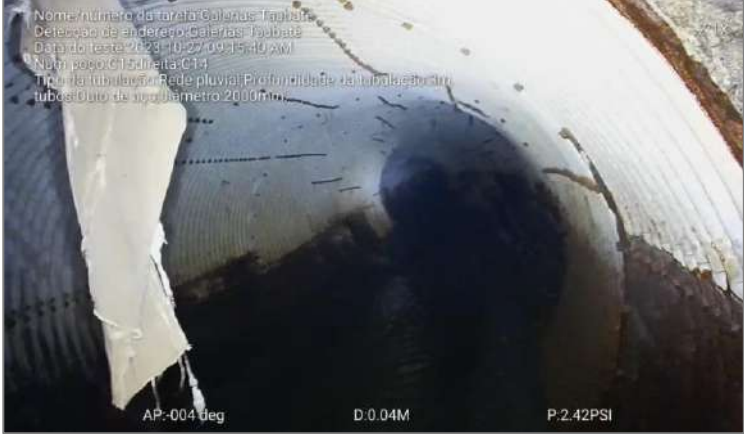
<p>Nome/numero da Tabela: Galeria - Tabela Detecção de endereço: Galeria - Tabela Data do teste: 2023-10-27 09:15:40 AM Num. poço: C15/Retã-C14 Tipo da tubulação: Rede pluvial; Profundidade da tubulação: 4m; tubos: Duto de aço; diâmetro: 2000mm</p> <p>AP-002 deg D: 0.05M P: 2.45PSI</p>
<p>ZOOM. Intervenção a longo prazo: alagamento da geratriz inferior.</p>	<p>Não é possível avaliar condições internas da galeria neste trecho.</p>

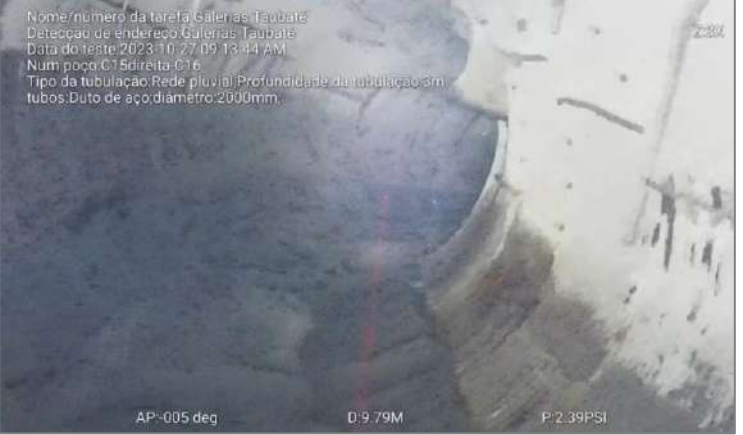
<p>ZOOM. Intervenção a longo prazo: alagamento da geratriz inferior.</p>	<p>Presença de tubulação secundária na lateral direita da geratriz superior da galeria.</p>

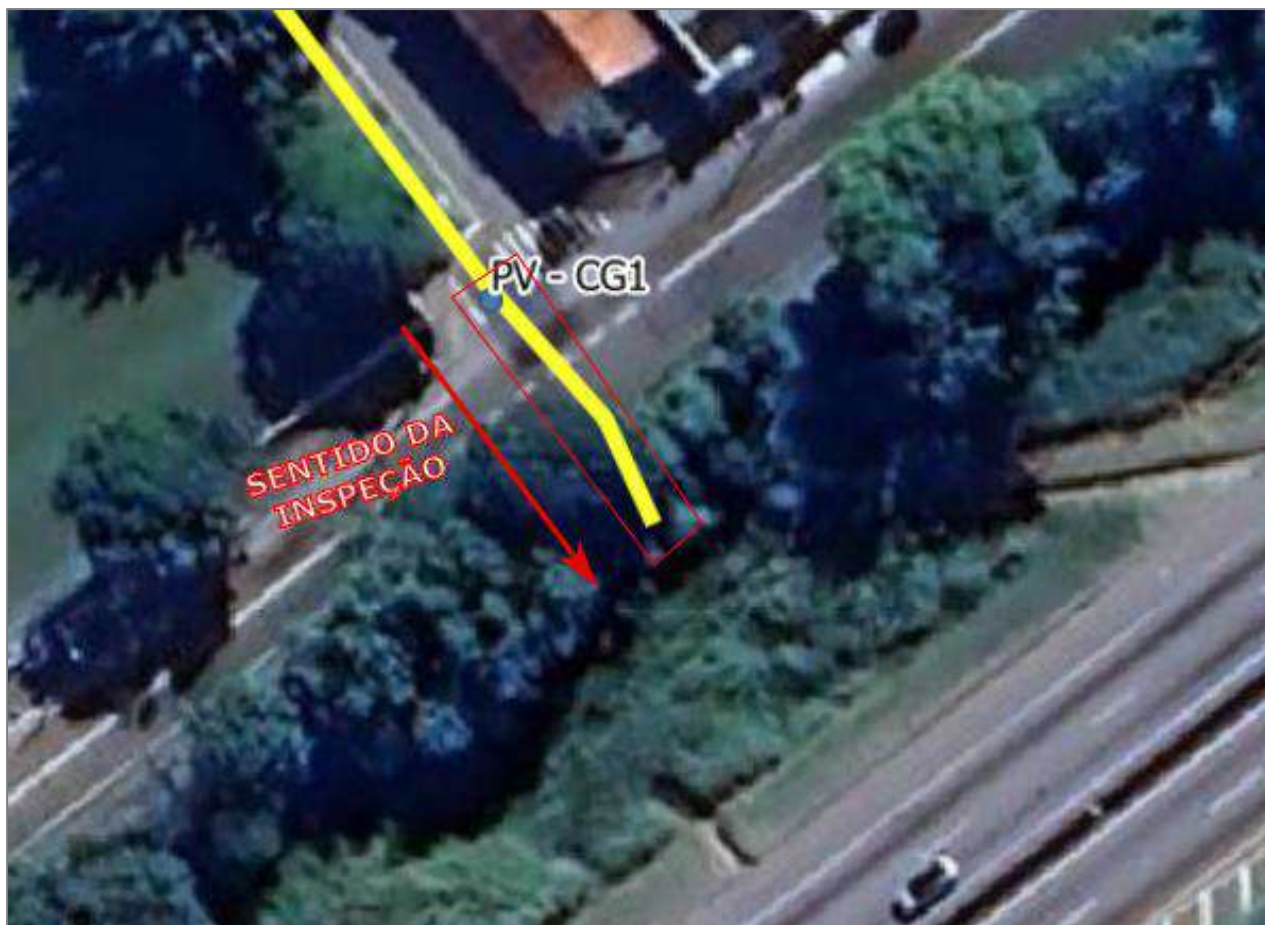
FIGURA 92 – TRECHO REFERENTE A ENTRADA PELA PV CG1, NO SENTIDO DA RODOVIA.
ELABORADO PELO AUTOR, 2023.

Descrição / Hierarquização das ações	Observação	Imagem
<p>Início da vídeo inspeção. ZOOM.</p> <p>Intervenção a médio prazo: manutenção preventiva.</p>	<p>Vista do início da inspeção, com entrada no PV CG1. Câmera virada para a galeria a ser inspecionada, no sentido da Rodovia. Manutenção preventiva: resíduos na parte inferior</p>

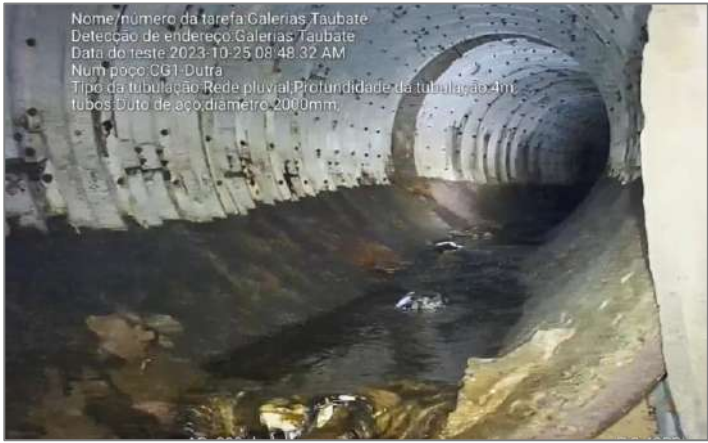
<p>ZOOM.</p> <p>Intervenção a médio prazo: manutenção preventiva.</p>	<p>Presença de entulho na geratriz inferior. Manutenção preventiva: resíduos na parte inferior</p>

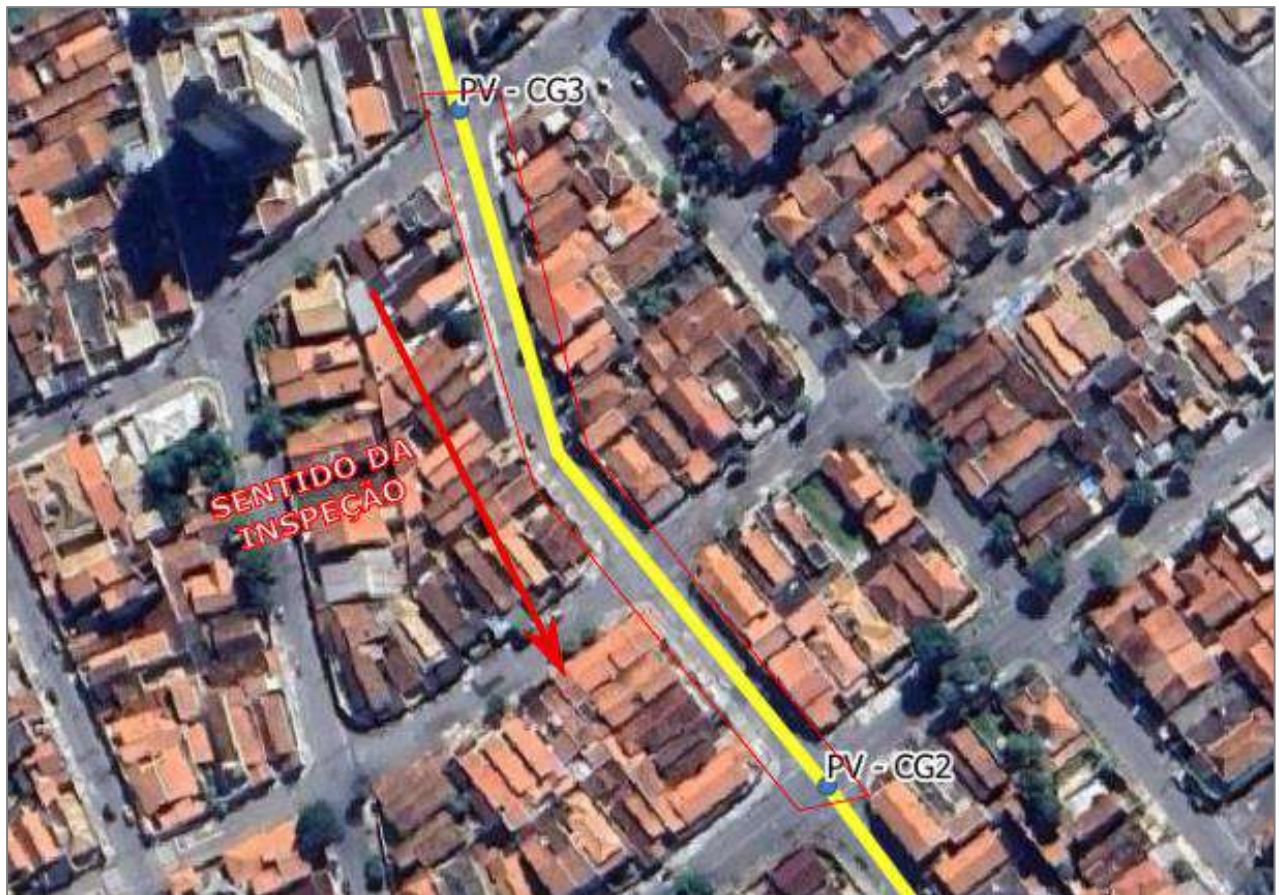
FIGURA 95 – TRECHO REFERENTE A ENTRADA PELA PV CG3, NO SENTIDO DO PV CG2.
ELABORADO PELO AUTOR, 2023.

Descrição / Hierarquização das ações	Observação	Imagem
<p>Início da vídeo inspeção. ZOOM.</p>	<p>Vista do início da inspeção, com entrada no PV CG3. Câmera virada para a galeria a ser inspecionada, no sentido do PV CG2.</p>	 
<p>ZOOM.</p>	<p>Dano superficial no revestimento da geratriz inferior ocasionando pequenos desníveis.</p>

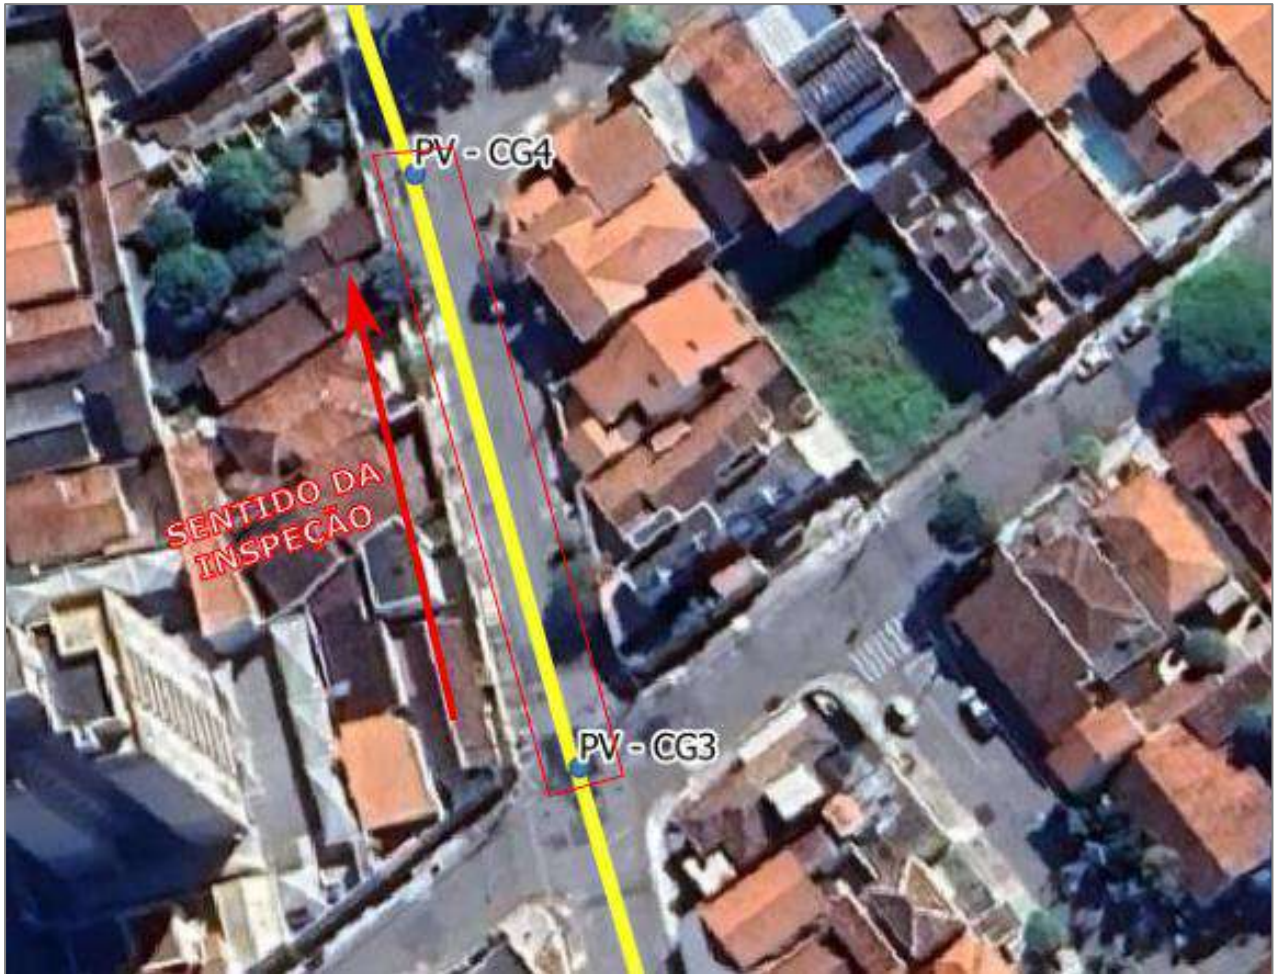
FIGURA 96 – TRECHO REFERENTE A ENTRADA PELA PV CG3, NO SENTIDO DO PV CG4.
ELABORADO PELO AUTOR, 2023.

Descrição / Hierarquização das ações	Observação	Imagem
<p>Início da vídeo inspeção. ZOOM.</p>	<p>Vista do início da inspeção, com entrada no PV CG3. Câmera virada para a galeria a ser inspecionada, no sentido do PV CG4.</p>	
<p>ZOOM.</p>	<p>Dano superficial: corrosão na estrutura Armco da galeria.</p>	
<p>ZOOM. Intervenção imediata: deformação / deslocamento de junta na parte superior.</p>	<p>Deformação: curvatura flexível visível na estrutura Armco da geratriz superior. Deformação / descolamento de junta na parte superior: arredondamento flexível da estrutura do Armco</p>

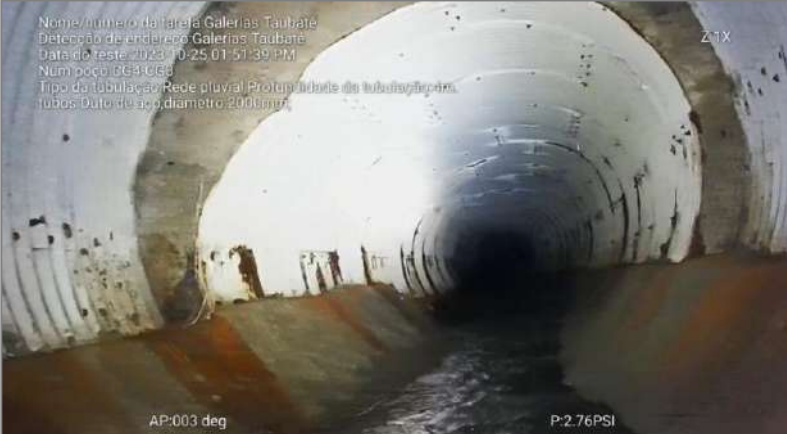
<p>ZOOM. Intervenção imediata: deslocamento de junta.</p>	<p>Presença de deformação: curvatura flexível na geratriz superior da estrutura Armco. Deslocamento de junta grave: Deslocamento de junta.</p>

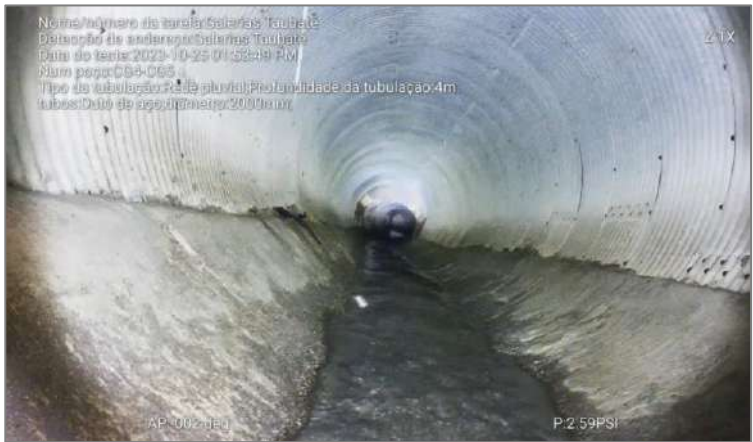
<p>ZOOM</p>	<p>Presença de bifurcação na galeria. Necessidade de instalação de caixa ou PV</p>

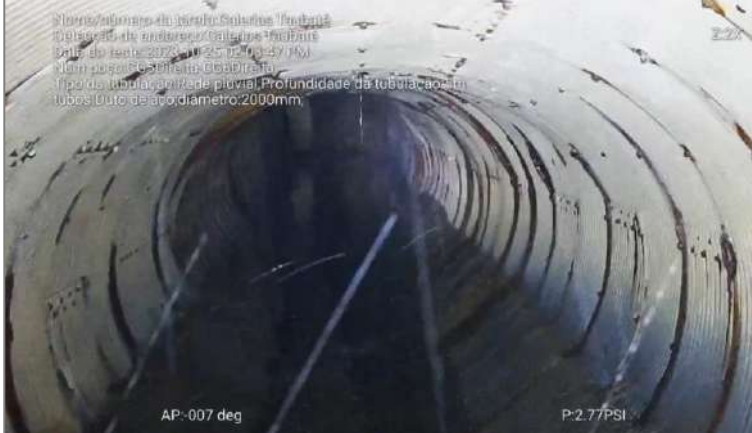
<p>ZOOM.</p>	<p>Boa condição estrutural da parte superior (ARMCO). Dano superficial no revestimento inferior da galeria. Aumento da rugosidade / protuberâncias.</p>

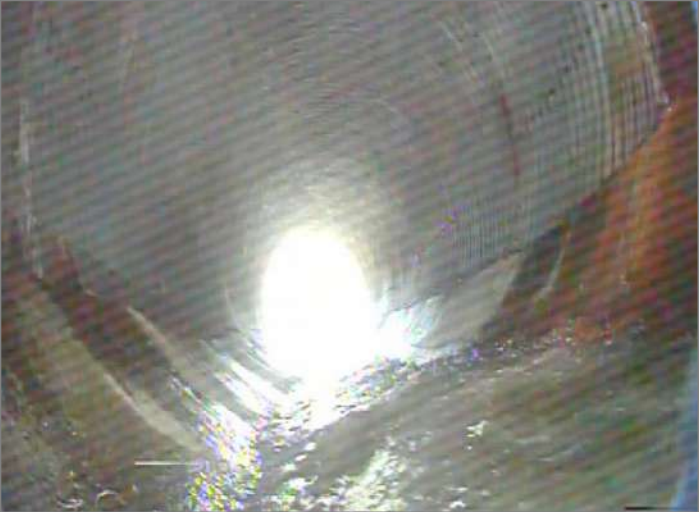
<p>-</p>	<p>Caixa de acesso com a presença de uma tubulação secundária na lateral direita superior da galeria principal.</p>

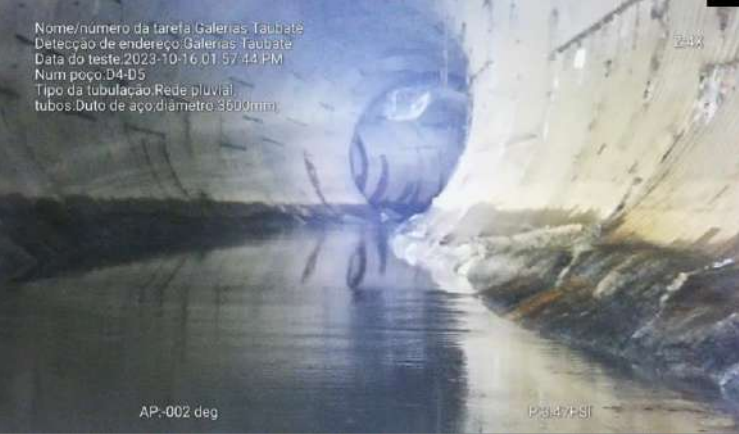
<p>ZOOM.</p> <p>Intervenção a longo prazo: alagamento da geratriz inferior.</p>	<p>Presença de lixo nas laterais da geratriz inferior da galeria.</p> <p>Necessidade de instalação de caixa ou PV.</p>

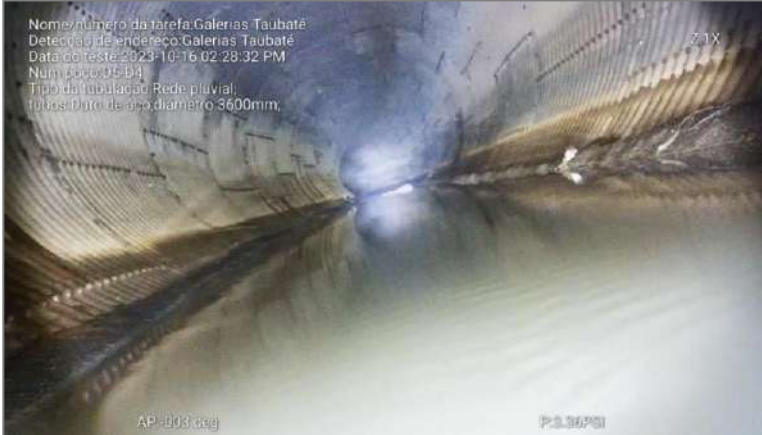
<p>ZOOM. Intervenção a longo prazo: alagamento da geratriz inferior.</p>	<p>Nenhum indicativo de patologia significativa visível neste trecho.</p>

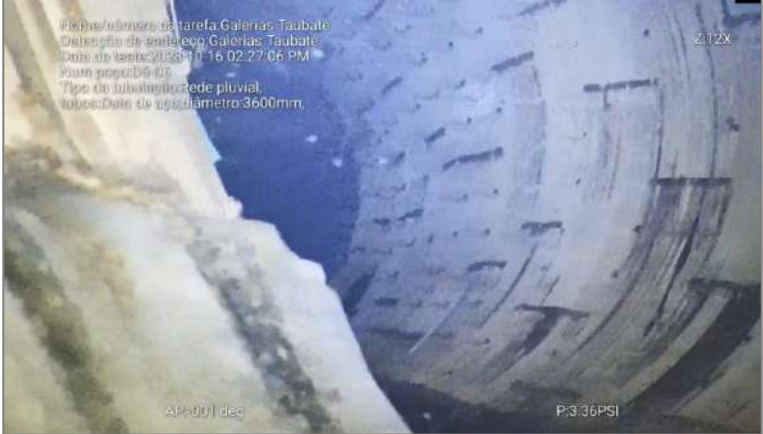
<p>ZOOM.</p>	<p>Nenhum indicativo de patologia significativa visível.</p>

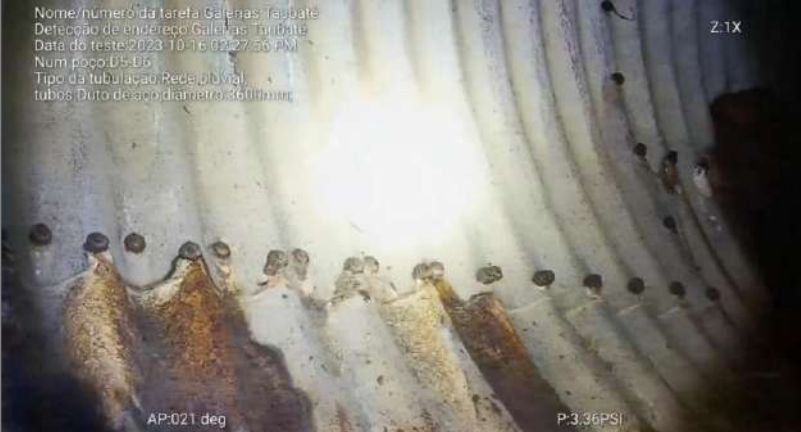
<p>ZOOM. Intervenção a longo prazo: alagamento da geratriz inferior.</p>	<p>Dano superficial: Corrosão da estrutura Armco na galeria.</p>

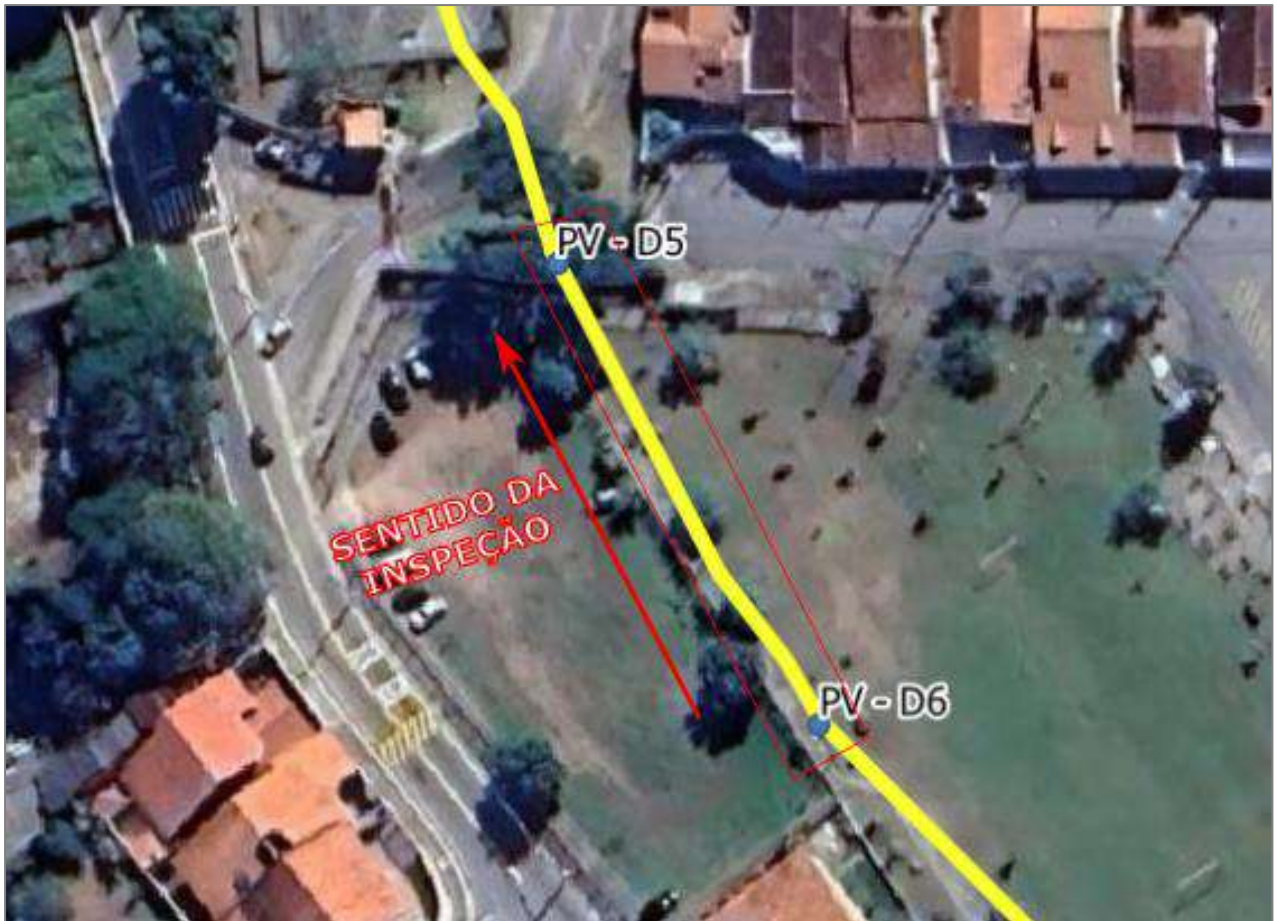
FIGURA 111 – TRECHO REFERENTE AO INÍCIO NO PV D6, NO SENTIDO DO PV D5.
ELABORADO PELO AUTOR, 2023.

Descrição / Hierarquização das ações	Observação	Imagem
<p>Início da inspeção. ZOOM.</p>	<p>Vista do início da inspeção, com entrada no PV D6. Câmera virada para a galeria a ser inspecionada, no sentido do PV D5.</p>	
<p>ZOOM.</p>	<p>Nenhum indicativo de patologia significativa visível.</p>	
<p>ZOOM.</p>	<p>Nenhum indicativo de patologia significativa visível.</p>

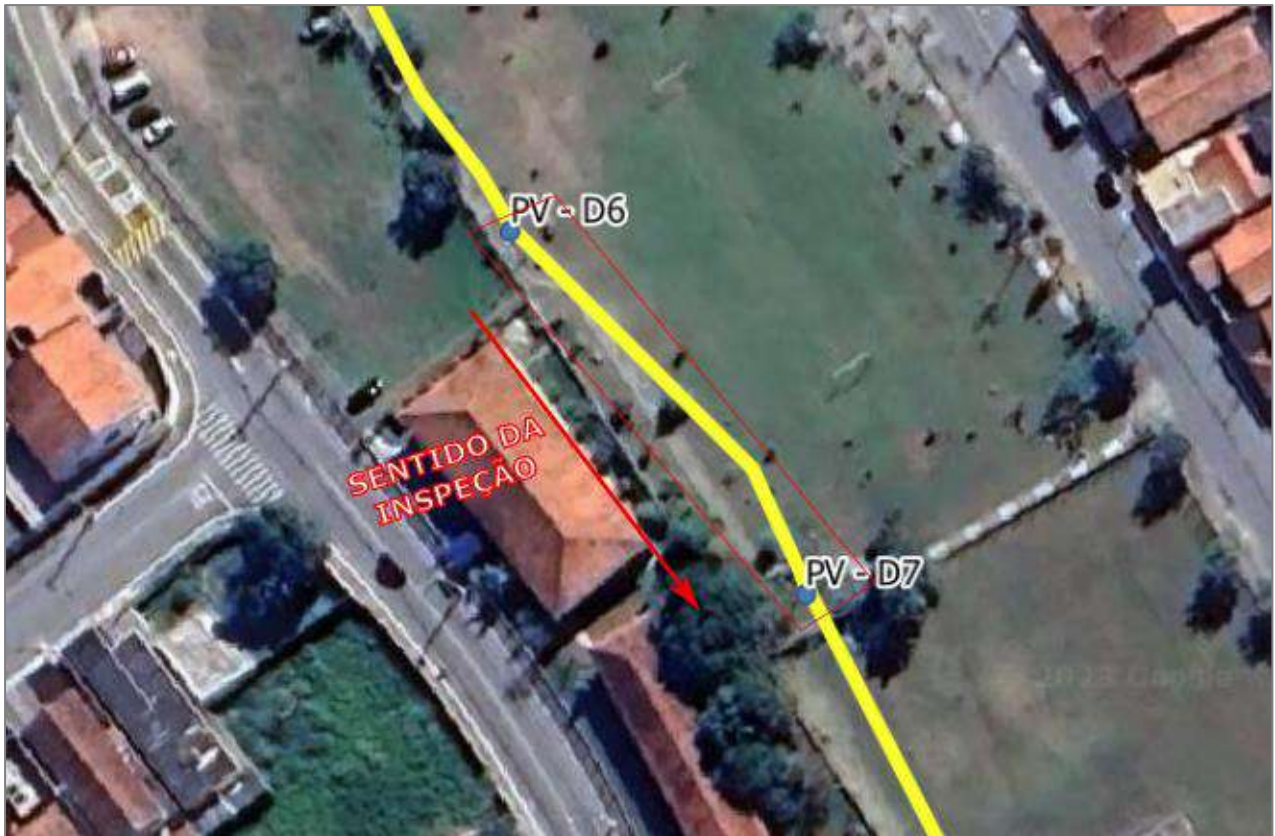
FIGURA 112 – TRECHO REFERENTE AO INÍCIO NO PV D6, NO SENTIDO DO PV D7.
ELABORADO PELO AUTOR, 2023.

Descrição / Hierarquização das ações	Observação	Imagem
<p>Início da inspeção. ZOOM.</p> <p>Intervenção a longo prazo: alagamento da geratriz inferior.</p>	<p>Vista do início da inspeção, com entrada no PV D6. Câmera virada para a galeria a ser inspecionada, no sentido do PV D7.</p>	<p>Nome/número da tarefa:Galerias Taubaté Detecção de endereço:Galerias Taubaté Data do teste:2023-10-16 02:48:44 PM Num poço:D6-D5 Tipo da tubulação:Rede pluvial; tubos:Duto de aço;diâmetro:3600mm;</p> <p>AP:007 deg D:15.65M P:3.38P81</p>
<p>ZOOM.</p>	<p>Acúmulo de lixo na geratriz inferior da galeria neste trecho.</p>	<p>Nome/número da tarefa:Galerias Taubaté Detecção de endereço:Galerias Taubaté Data do teste:2023-10-16 02:48:53 PM Num poço:D6-D7 Tipo da tubulação:Rede pluvial; tubos:Duto de aço;diâmetro:3600mm;</p> <p>AP:000 deg D:33.31M P:3.08P81</p>
<p>ZOOM.</p> <p>Intervenção a médio prazo: manutenção preventiva.</p>	<p>Manutenção preventiva: resíduos na parte inferior</p>	<p>Nome/número da tarefa:Galerias Taubaté Detecção de endereço:Galerias Taubaté Data do teste:2023-10-16 02:49:06 PM Num poço:D6-D7 Tipo da tubulação:Rede pluvial; tubos:Duto de aço;diâmetro:3600mm;</p> <p>AP:000 deg D:55.76M P:3.30P81</p>

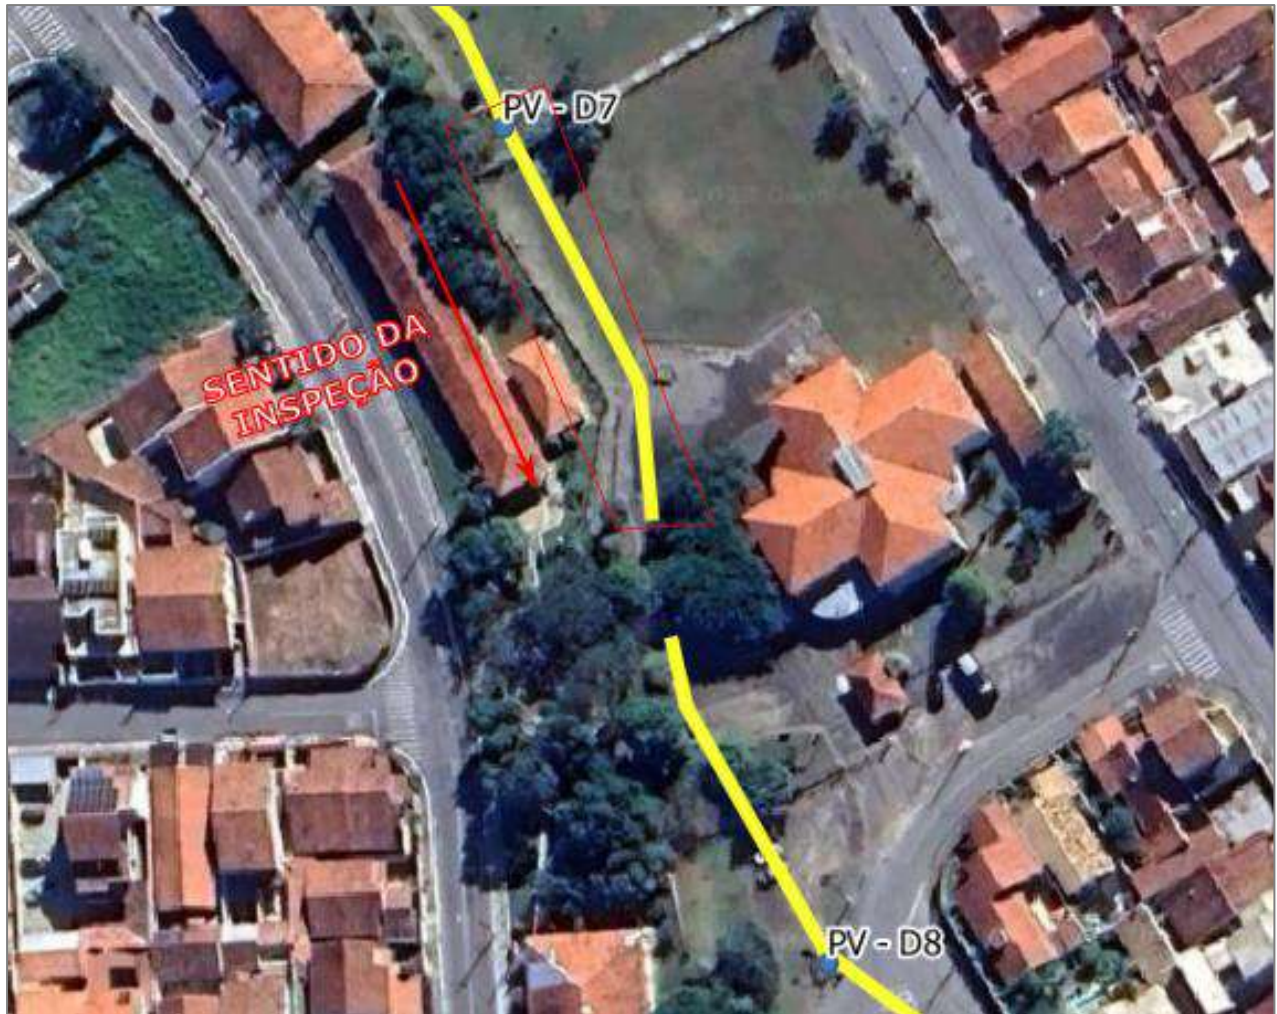
FIGURA 114 – TRECHO REFERENTE A ENTRADA PELO PV D7 NO SENTIDO DO PV D8.
ELABORADO PELO AUTOR, 2023.

Descrição / Hierarquização das ações	Observação	Imagem
<p>Início da inspeção. ZOOM.</p>	<p>Vista do início da inspeção, com entrada no PV D7. Câmera virada para a galeria a ser inspecionada, no sentido do PV D8.</p> <p>resíduos na parte inferior.</p>	
<p>ZOOM.</p>	<p>Presença de lixo na lateral da geratriz inferior da galeria.</p>	
<p>ZOOM.</p>	<p>Boa condição interna da galeria neste trecho. Nenhum indicativo de patologia visível.</p>

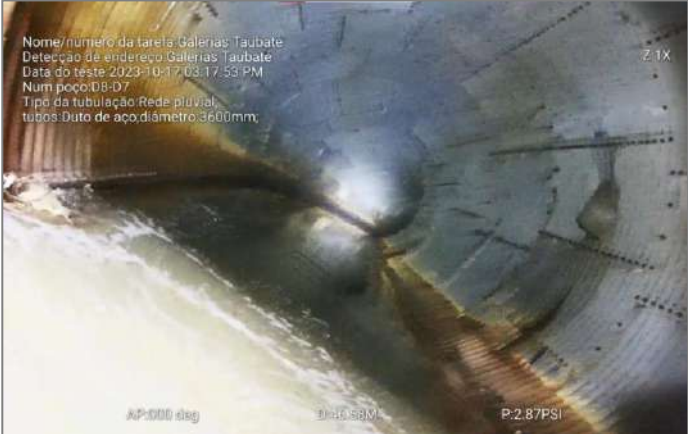
<p>Nome/número da tarefa: Galerias Taubate Detecção de endereço: Galerias Taubate Data do teste: 2023-10-17 03:17:53 PM Num poço: D8-D7 Tipo da tubulação: Rede pluvial tubos: Duto de aço, diâmetro: 3600mm; Z: 1X AP:000 deg D:46.53M P:2.87PSI</p>
<p>ZOOM.</p>	<p>Presença de tubulação secundária da lateral direita da geratriz superior da galeria.</p>

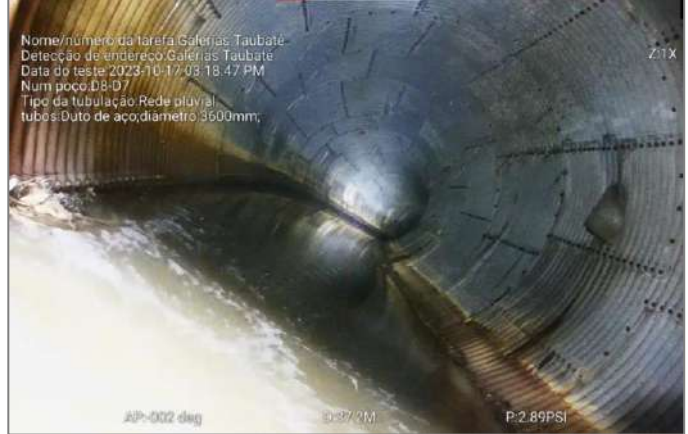
<p>Nome/número da tarefa: Galerias Taubate Detecção de endereço: Galerias Taubate Data do teste: 2023-10-17 03:18:47 PM Num poço: D8-D7 Tipo da tubulação: Rede pluvial tubos: Duto de aço, diâmetro: 3600mm; Z: 1X AP:002 deg D:37.7M P:2.89PSI</p>
<p>ZOOM. Intervenção a longo prazo: alagamento da geratriz inferior.</p>	<p>Alagamento da geratriz inferior.</p>

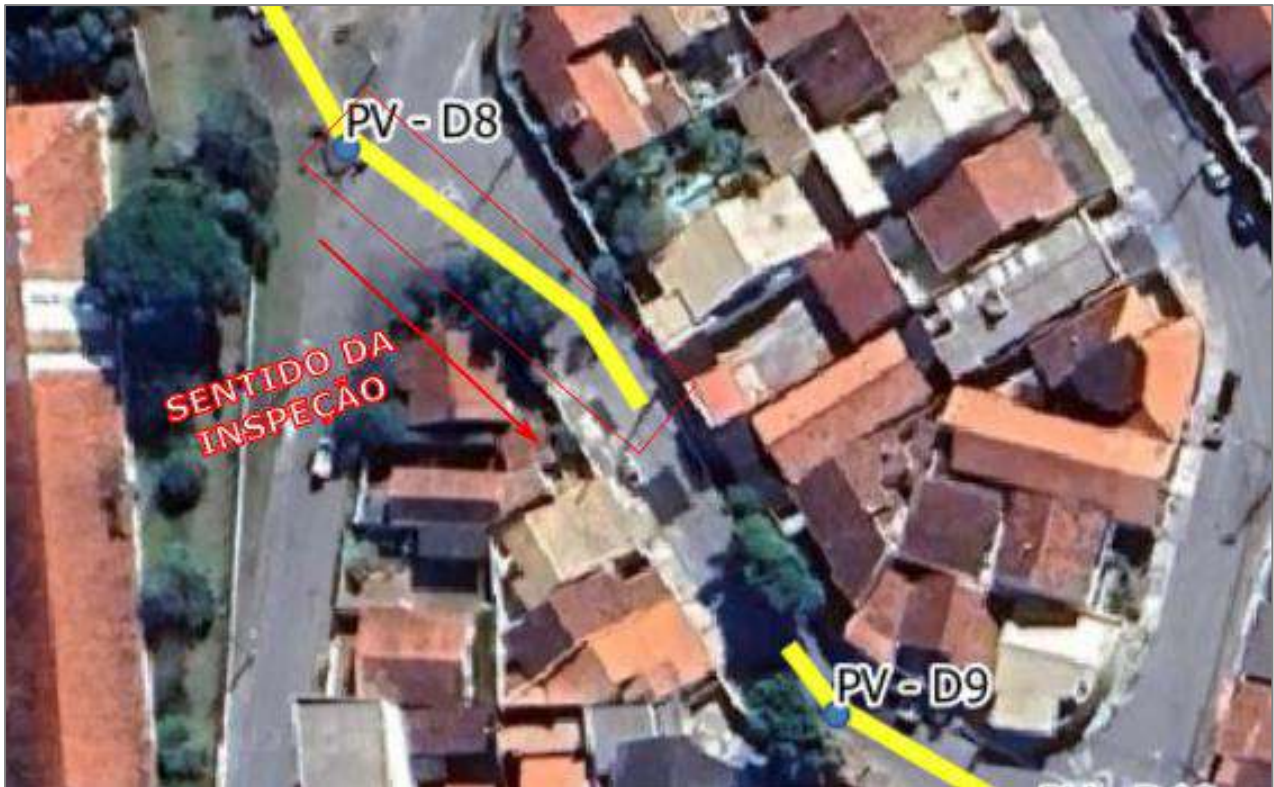
FIGURA 116 – TRECHO REFERENTE AO INÍCIO NO PV D8, NO SENTIDO DO PV D9.
ELABORADO PELO AUTOR, 2023.

Descrição / Hierarquização das ações	Observação	Imagem
Início da inspeção. ZOOM.	Vista do início da inspeção, com entrada no PV D8. Câmera virada para a galeria a ser inspecionada, no sentido do PV D9.

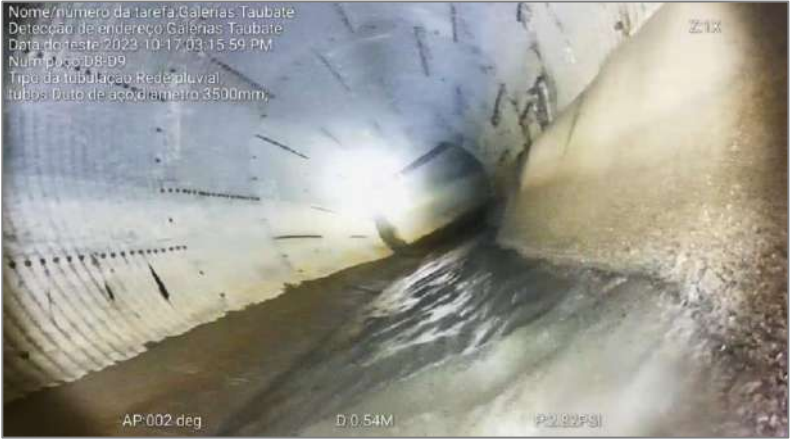
<p>Nome/número da tarefa: Galerias Taubate Detecção de endereço: Galerias Taubate Data do teste: 2023-10-17 03:15:59 PM Num poço: D8-D9 Tipo da tubulação: Rede pluvial; tubos: Duto de aço, diâmetro 3500mm.</p> <p>AP:002 deg D:0.54M P:2.92PSI</p>
ZOOM. Intervenção a longo prazo: alagamento da geratriz inferior.	Cruzamento de tubulação secundária em caixa de acesso na geratriz superior da galeria.

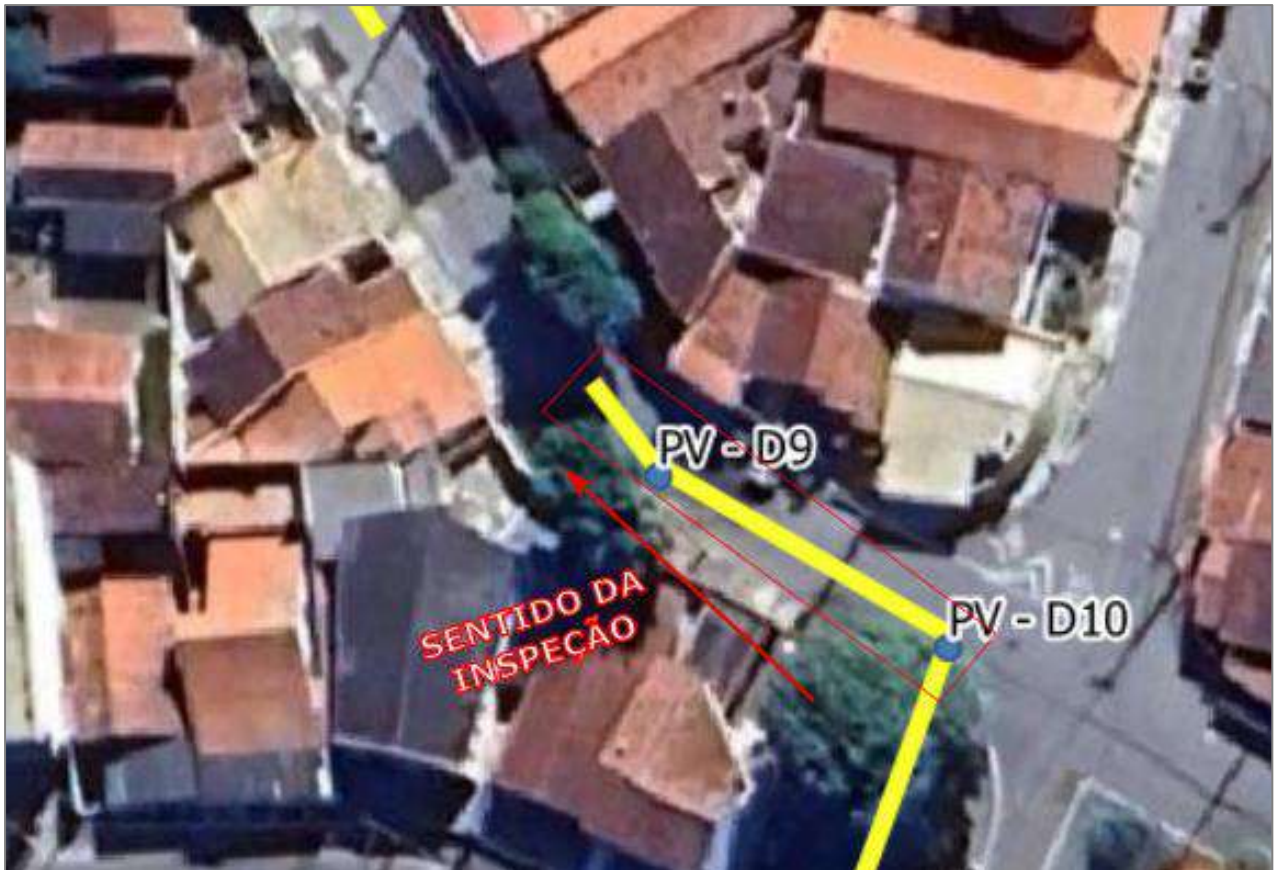
FIGURA 117 – TRECHO REFERENTE AO INÍCIO NO PV D10, NO SENTIDO DO PV D9.
ELABORADO PELO AUTOR, 2023.

Descrição / Hierarquização das ações	Observação	Imagem
<p>Início da inspeção. ZOOM.</p>	<p>Vista do início da inspeção, com entrada no PV D10. Câmera virada para a galeria a ser inspecionada, no sentido do PV D9.</p> <p>Dano superficial no revestimento inferior da galeria. Aumento da rugosidade / protuberâncias.</p>	
<p>ZOOM.</p>	<p>Presença de tubulação secundária na lateral direita da caixa de acesso na entrada do PV D10.</p>	
<p>ZOOM.</p>	<p>À frente a presença de caixa de virada da galeria.</p>

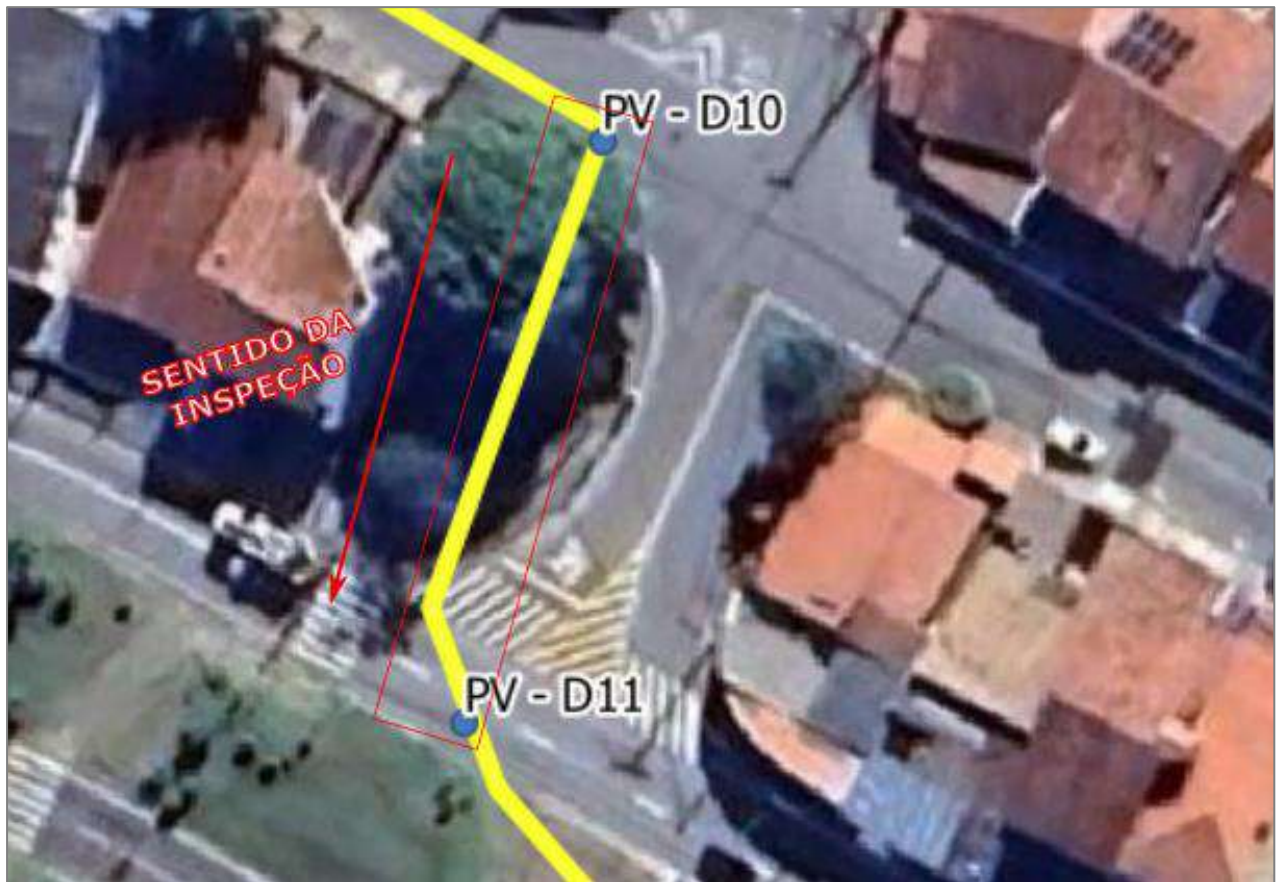
FIGURA 118 – TRECHO REFERENTE AO INÍCIO NO PV D10, NO SENTIDO DO PV D11.
ELABORADO PELO AUTOR, 2023.

Descrição / Hierarquização das ações	Observação	Imagem
<p>Início da inspeção. ZOOM.</p>	<p>Vista do início da inspeção, com entrada no PV D10. Câmera virada para a galeria a ser inspecionada no sentido do PV D11.</p> <p>Dano superficial no revestimento inferior da galeria. Aumento da rugosidade / protuberâncias</p>	
<p>ZOOM.</p> <p>Intervenção a médio prazo: manutenção preventiva.</p>	<p>Acúmulo de lixo e entulho na geratriz inferior da galeria.</p> <p>Manutenção preventiva: resíduos na parte inferior</p>
