PLANO DIRETOR MUNICIPAL DE MACRODRENAGEM

Etapa 3 – Diagnóstico do Sistema Existente Produto 3 – Diagnóstico do Sistema Existente

PREFEITURA MUNICIPAL DE TAUBATÉ/SP
N. PROJ VALLENGE	VLG1936-PLN-P3

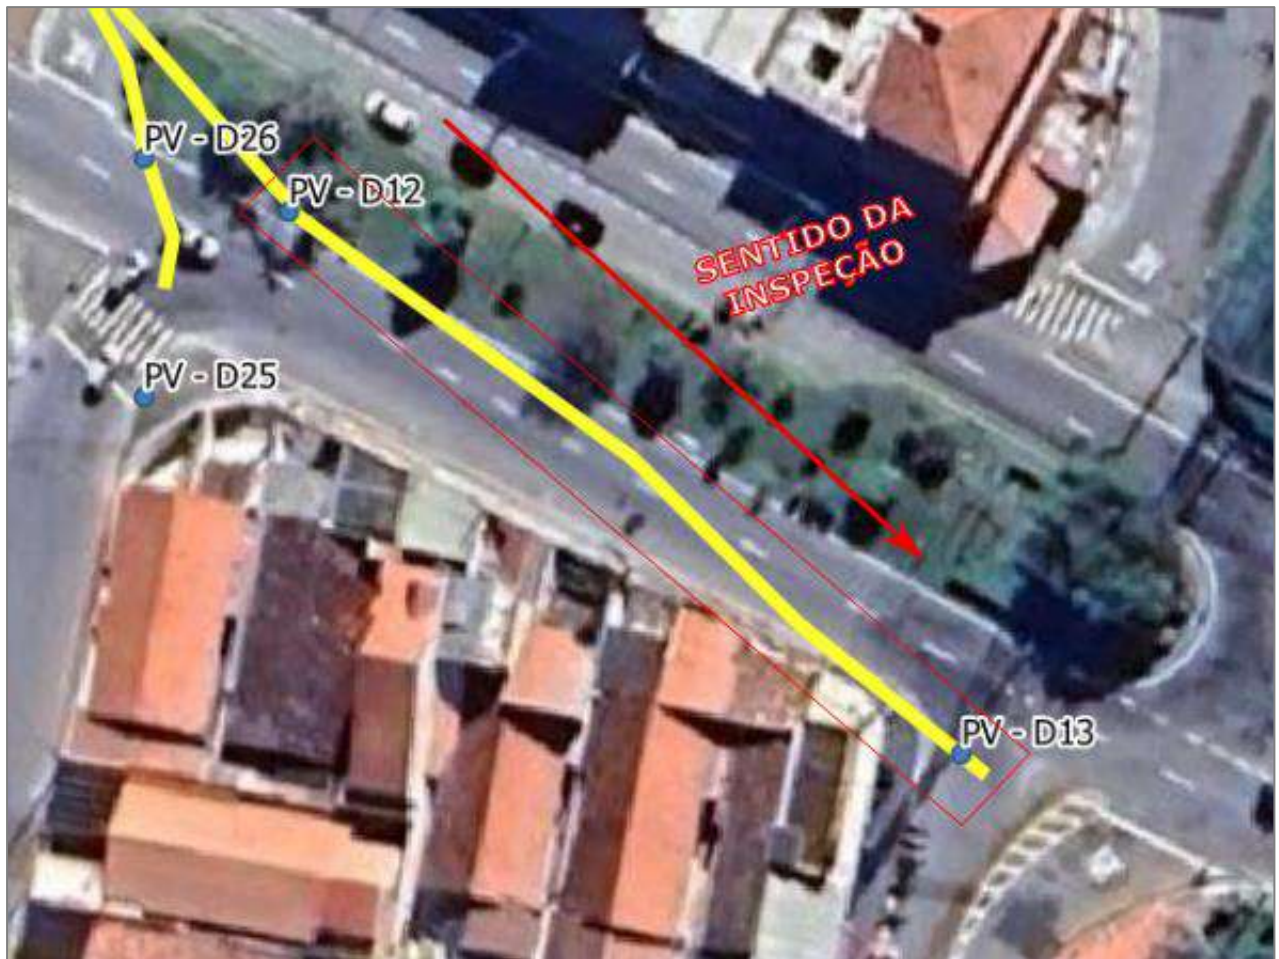
FIGURA 120 – TRECHO REFERENTE A ENTRADA PELA PV D12, NO SENTIDO DO PV D13.
ELABORADO PELO AUTOR, 2023.

Descrição / Hierarquização das ações	Observação	Imagem
<p>Início da vídeo inspeção. ZOOM.</p>	<p>Vista do início da inspeção, com entrada no PV D12. Câmera virada para a galeria a ser inspecionada, no sentido do PV D13.</p>	
<p>ZOOM.</p> <p>Intervenção a médio prazo: manutenção preventiva.</p> <p>Intervenção a longo prazo: alagamento da geratriz inferior.</p>	<p>Acúmulo de grande quantidade de lixo.</p> <p>Manutenção preventiva: resíduos na parte inferior.</p>	
<p>ZOOM.</p>	<p>Dano superficial: corrosão na geratriz superior da estrutura Armco da galeria.</p>

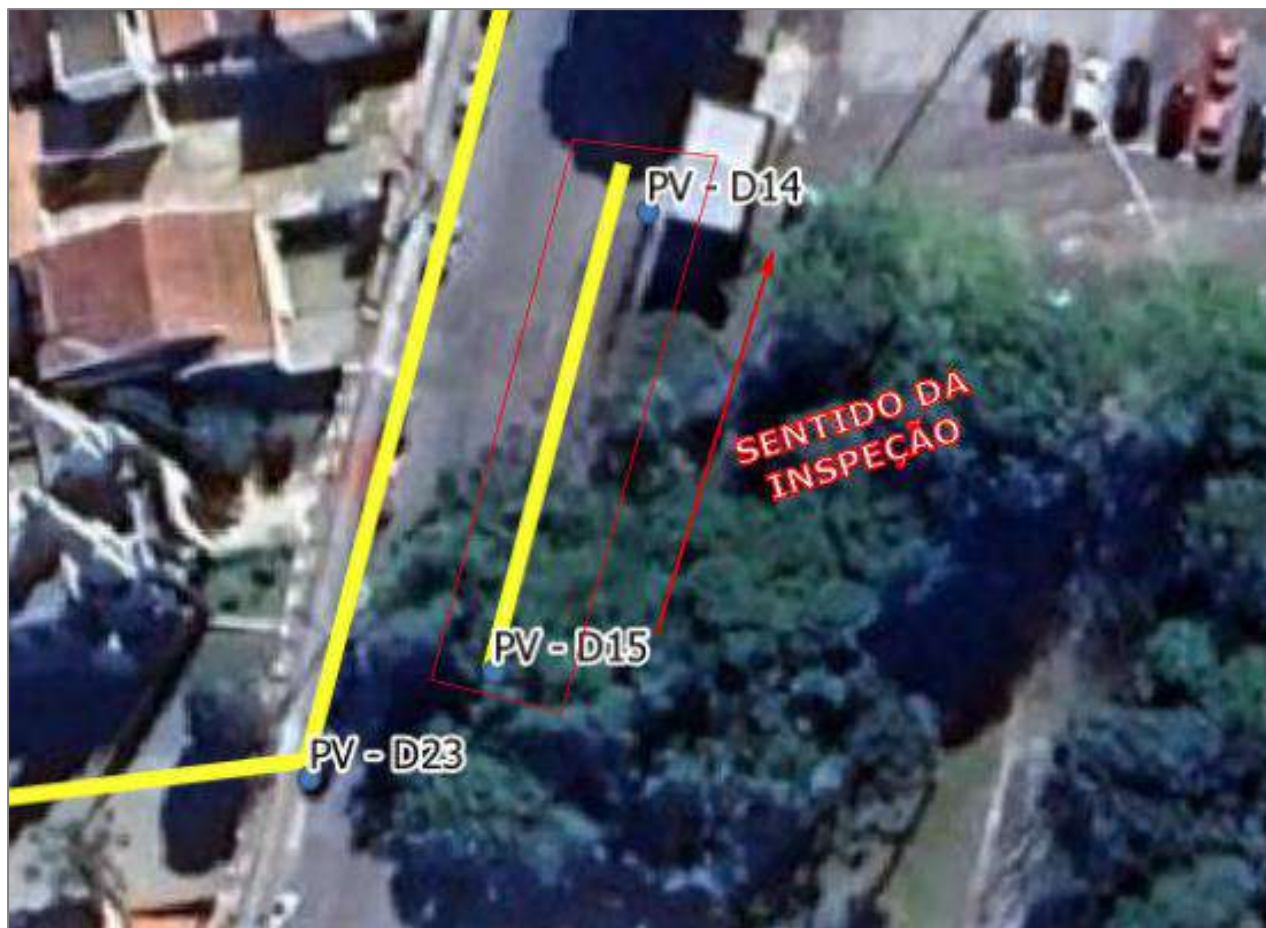
FIGURA 121 – TRECHO REFERENTE AO INÍCIO NO PV D15, NO SENTIDO DO PV D14.
ELABORADO PELO AUTOR, 2023.

Descrição / Hierarquização das ações	Observação	Imagem
<p>Início da inspeção. ZOOM.</p>	<p>Vista do início da inspeção, com entrada no PV D15. Câmera virada para a galeria a ser inspecionada, no sentido do PV D14.</p> <p>Boa condição estrutural da parte superior (ARMCO) e inferior (revestimento).</p>	 
<p>ZOOM.</p>	<p>Boa condição estrutural da parte superior (ARMCO) e inferior (revestimento).</p>

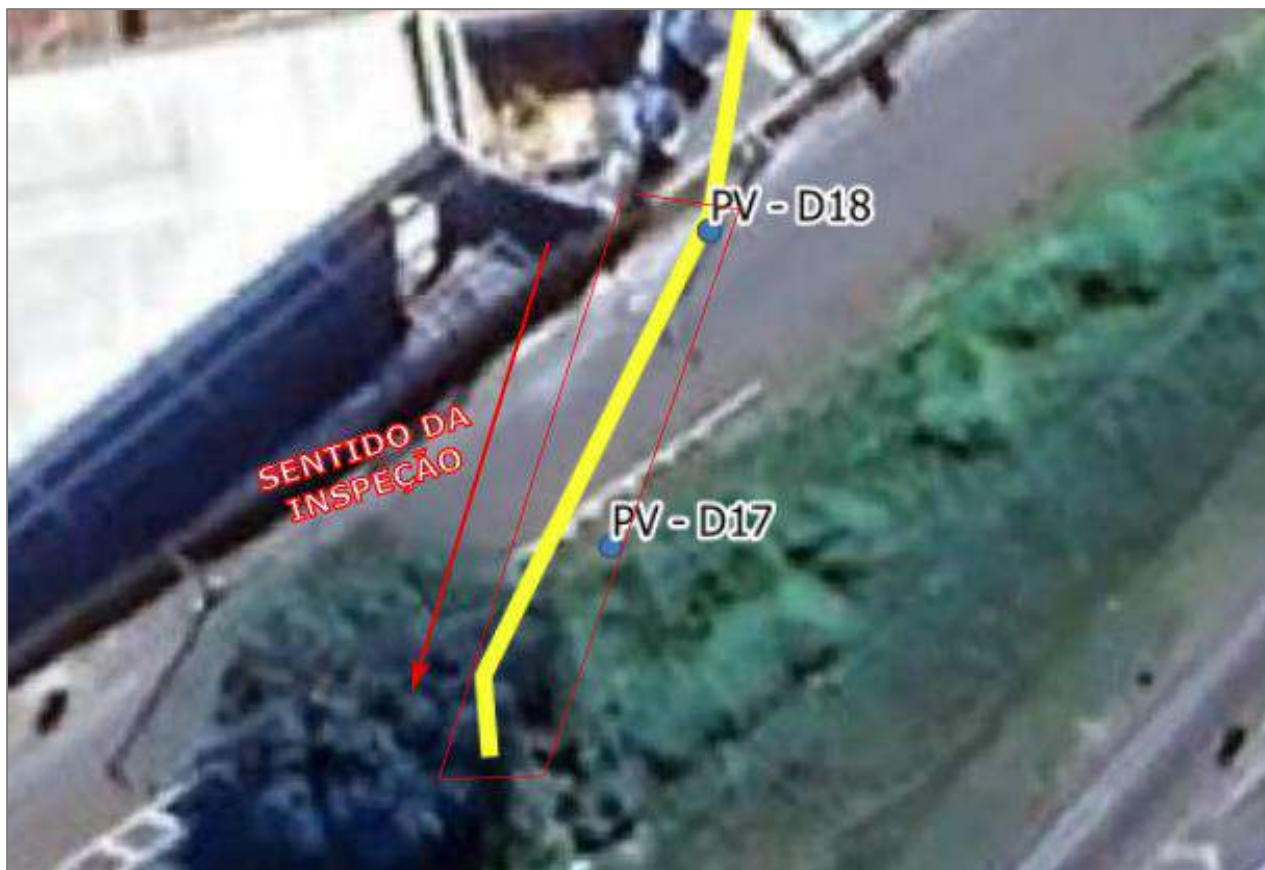
FIGURA 122 – TRECHO REFERENTE AO INÍCIO NO PV D18, NO SENTIDO DO PV D17.
ELABORADO PELO AUTOR, 2023.

Descrição / Hierarquização das ações	Observação	Imagem
<p>Início da inspeção. ZOOM.</p>	<p>Vista do início da inspeção, com entrada no PV D18. Câmera virada para a galeria a ser inspecionada, no sentido do PV D17.</p> <p>Boa condição estrutural da parte superior (ARMCO) e inferior (revestimento).</p>	
<p>ZOOM.</p>	<p>Presença de tubulação secundária na lateral direita da geratriz superior da galeria.</p>	
<p>ZOOM.</p>	<p>Dano superficial no revestimento inferior da galeria. Aumento da rugosidade / protuberâncias.</p> <p>Necessidade de instalação de caixa ou PV.</p>

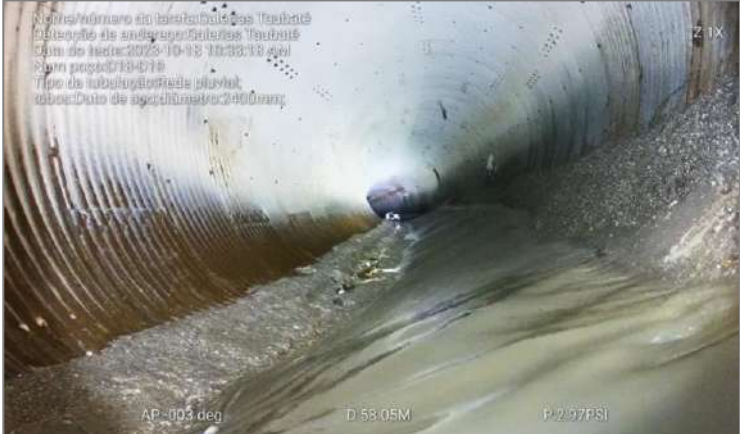
<p>ZOOM.</p>	<p>Tubulação secundária cruzando geratriz superior da galeria principal. Resíduos na parte inferior.</p>

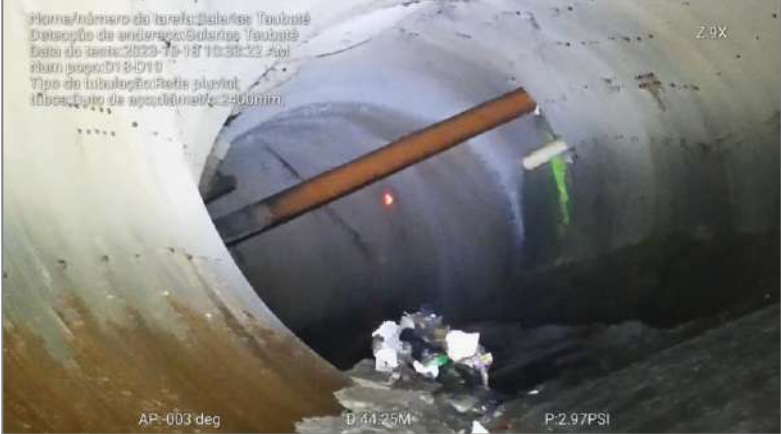
<p>ZOOM.</p>	<p>Acúmulo de lixo nas laterais da geratriz inferior da galeria.</p>

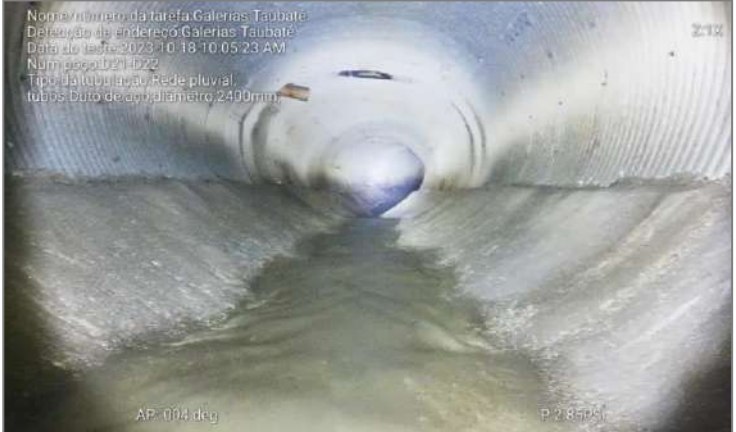
<p>ZOOM.</p>	<p>Presença de tubulação secundária na lateral esquerda da geratriz superior da galeria.</p> <p>Boa condição estrutural da parte superior (ARMCO).</p>

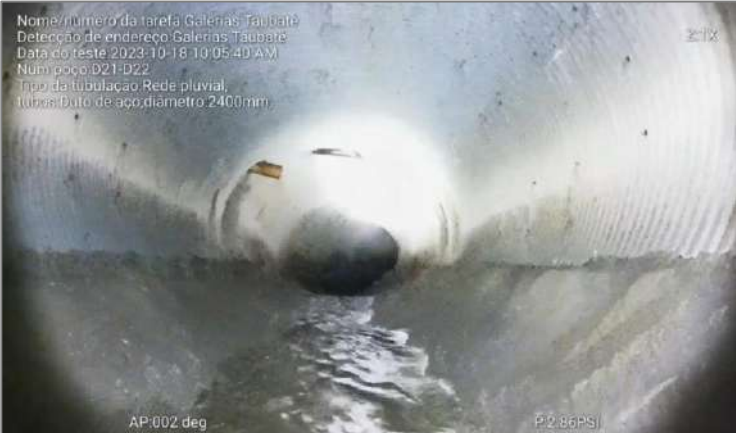
<p>ZOOM.</p>	<p>Boa condição estrutural da parte superior (ARMCO).</p>

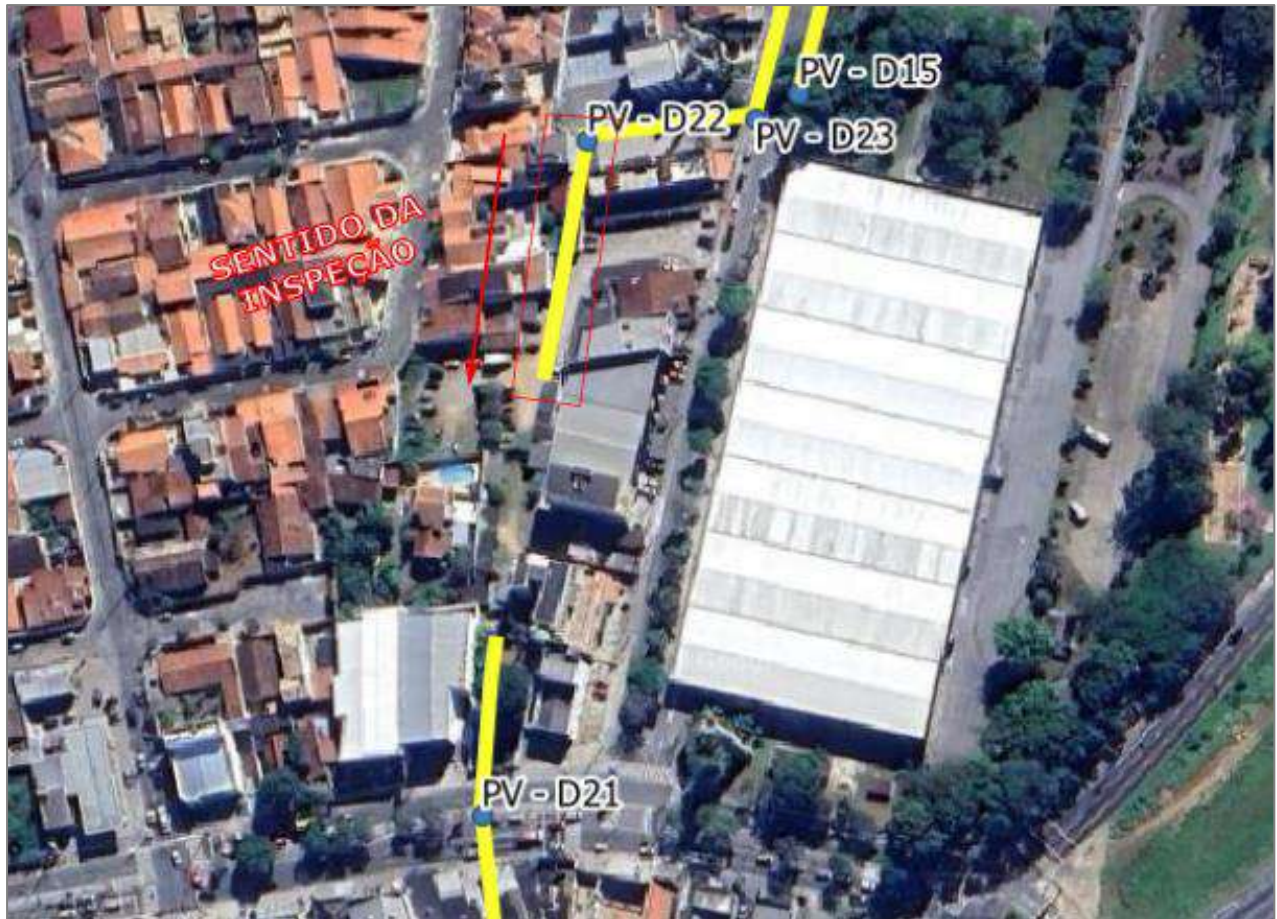
FIGURA 126 – TRECHO REFERENTE AO INÍCIO NO PV D22, NO SENTIDO DO PV D21.
ELABORADO PELO AUTOR, 2023.

Descrição / Hierarquização das ações	Observação	Imagem
<p>Início da inspeção. ZOOM.</p>	<p>Vista do início da inspeção, com entrada no PV D22. Câmera virada para a galeria a ser inspecionada, no sentido do PV D21.</p>

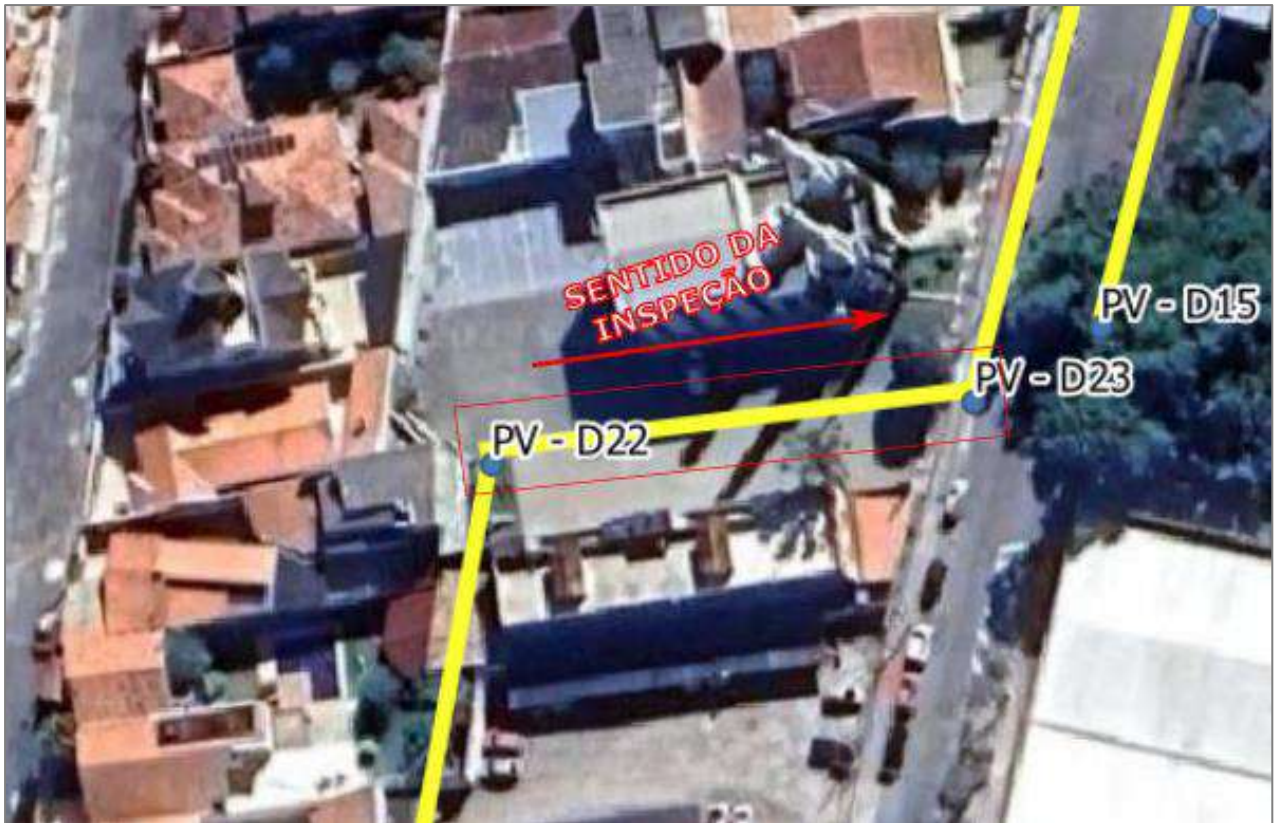
FIGURA 127 – TRECHO REFERENTE AO INÍCIO NO PV D22, NO SENTIDO DO PV D23.
ELABORADO PELO AUTOR, 2023.

Descrição / Hierarquização das ações	Observação	Imagem
<p>Início da inspeção. ZOOM.</p> <p>Intervenção a longo prazo: alagamento da geratriz inferior.</p>	<p>Vista do início da inspeção, com entrada no PV D22.</p> <p>Câmera virada para a galeria a ser inspecionada, no sentido do PV D23.</p>	
<p>ZOOM.</p> <p>Intervenção a longo prazo: alagamento da geratriz inferior.</p>	<p>Presença de lixo e entulho na geratriz inferior da galeria.</p>	
<p>ZOOM.</p> <p>Intervenção a longo prazo: alagamento da geratriz inferior.</p>	<p>Presença de lixo e entulho na geratriz inferior da galeria.</p>

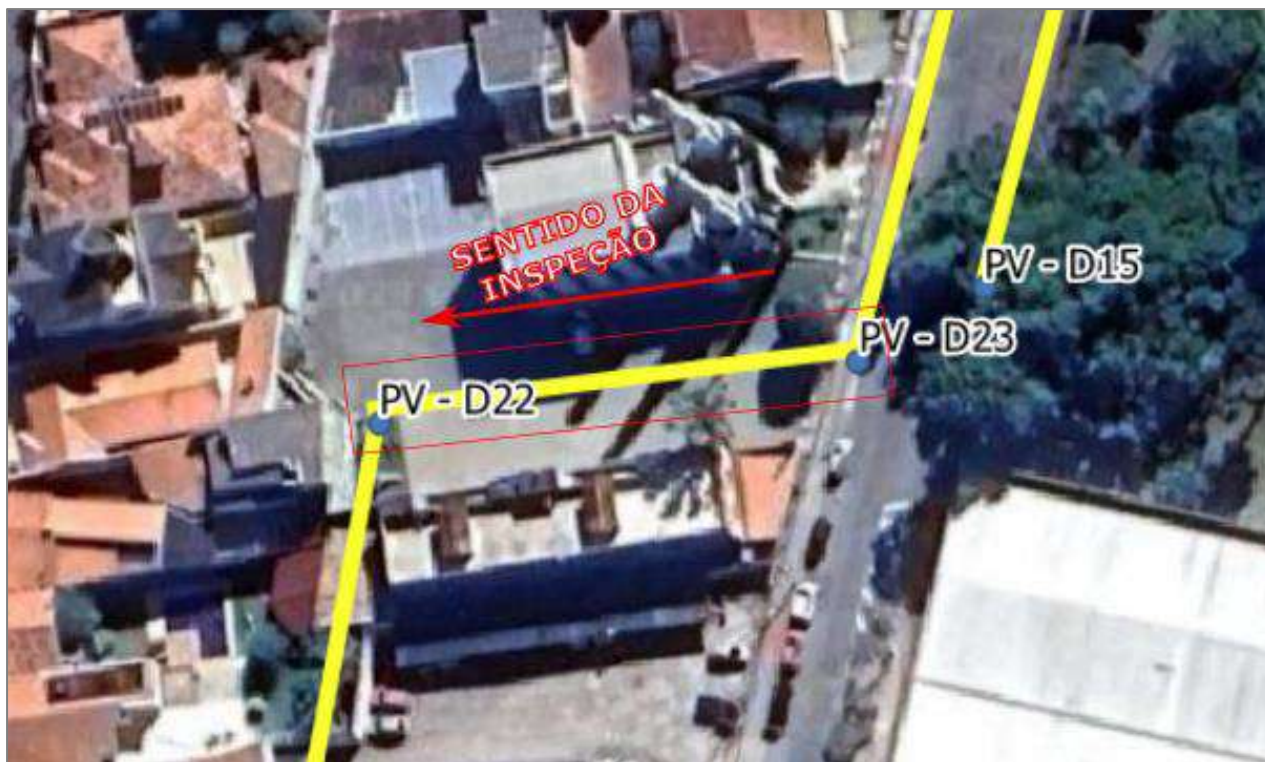
FIGURA 128 – TRECHO REFERENTE AO INÍCIO NO PV D23, NO SENTIDO DO PV D22.
ELABORADO PELO AUTOR, 2023.

Descrição / Hierarquização das ações	Observação	Imagem
<p>Início da inspeção. ZOOM.</p>	<p>Vista do início da inspeção, com entrada no PV D23. Câmera virada para a galeria a ser inspecionada, no sentido do PV D22.</p>

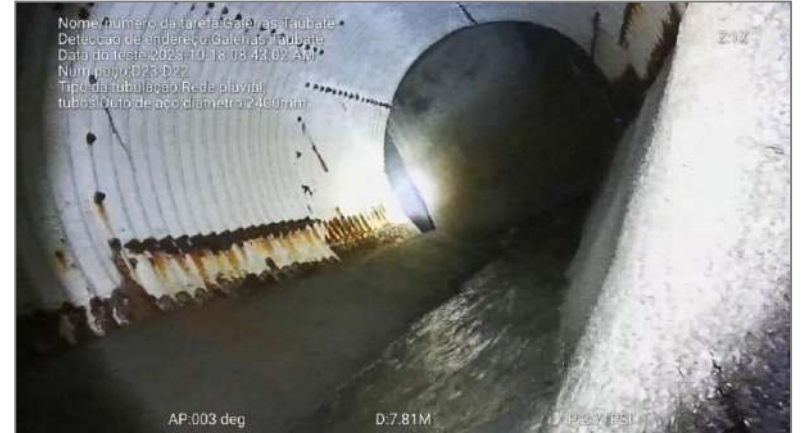
<p>ZOOM.</p>	<p>Presença de caixa de virada na galeria.</p>

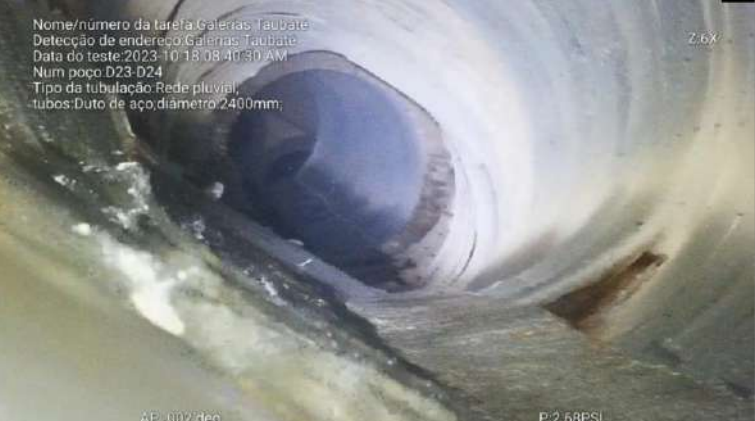
<p>ZOOM.</p>	<p>Dano superficial no revestimento inferior da galeria. Aumento da rugosidade / protuberâncias.</p> <p>Necessidade de instalação de caixa ou PV.</p>

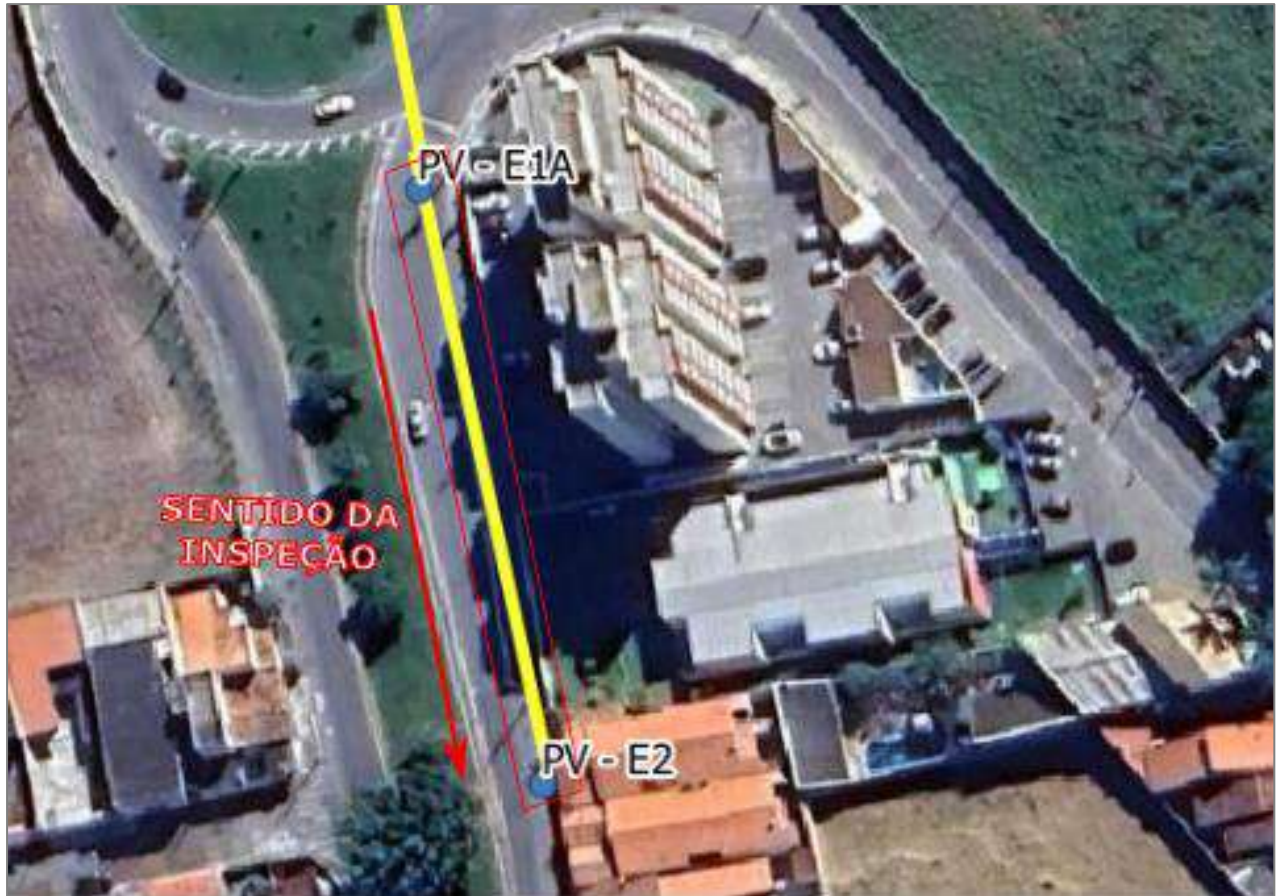
FIGURA 134 – TRECHO REFERENTE A ENTRADA PELA PV E3, NO SENTIDO DO PV E2.
ELABORADO PELO AUTOR, 2023.

Descrição / Hierarquização das ações	Observação	Imagem
<p>Início da vídeo inspeção. Entrada pelo PV E1A.</p> <p>Intervenção a médio prazo: manutenção preventiva.</p>	<p>Vista do início da inspeção com a câmara virada para a galeria a ser inspecionada, no sentido do PV E2.</p> <p>Manutenção preventiva: dano superficial leve no recobrimento inferior.</p>

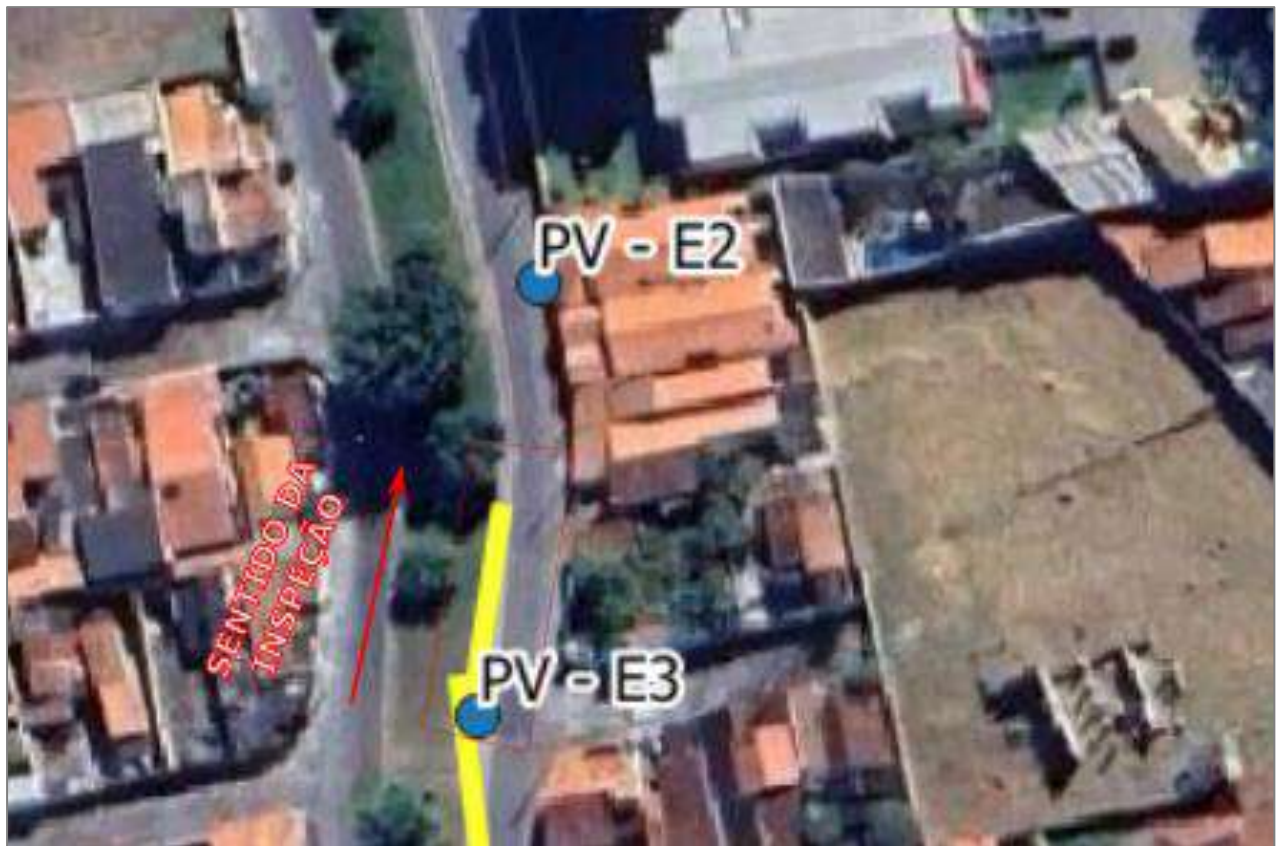
FIGURA 135 – TRECHO REFERENTE A ENTRADA PELA PV E3, NO SENTIDO DO PV E2.
ELABORADO PELO AUTOR, 2023.

Descrição / Hierarquização das ações	Observação	Imagem
<p>Início da vídeo inspeção. Entrada pelo PV E3.</p> <p>Intervenção a médio prazo: manutenção preventiva.</p>	<p>Vista do início da inspeção com a câmera virada para a galeria a ser inspecionada, no sentido do PV E2, à jusante.</p> <p>Manutenção preventiva: Dano no revestimento inferior com presença de cavidade considerável.</p> <p>Dano superficial longitudinal leve no recobrimento da parte lateral inferior da galeria.</p>

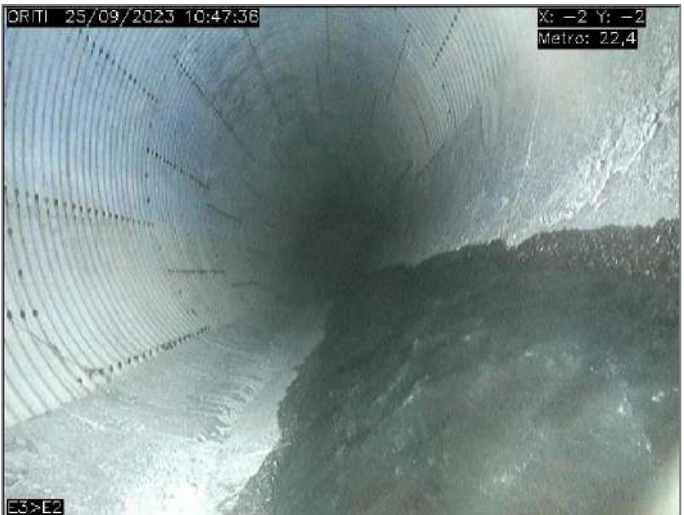
<p>Trecho percorrido: 22,4 m</p> <p>Intervenção a médio prazo: manutenção preventiva</p>	<p>Dano superficial longitudinal leve no recobrimento da parte lateral inferior da galeria.</p> <p>Manutenção preventiva: Dano no revestimento inferior com presença de cavidade considerável.</p> <p>Limite da vídeo-inspeção neste trecho pela presença de cavidade.</p>

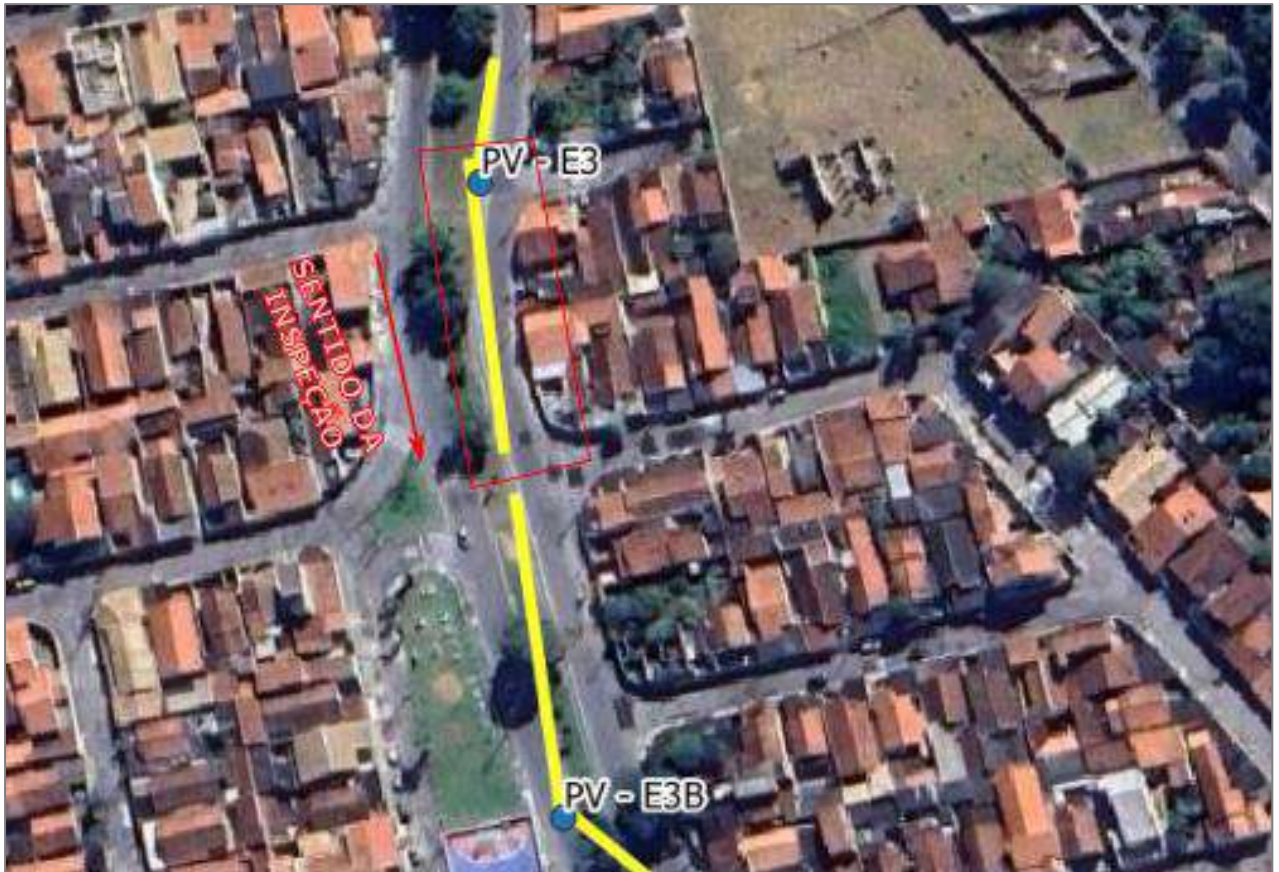
FIGURA 136 – TRECHO REFERENTE AO INÍCIO NO PV E3, NO SENTIDO DO PV E3B.
ELABORADO PELO AUTOR, 2023.

Descrição / Hierarquização das ações	Observação	Imagem
<p>Início da inspeção. Entrada pelo PV E3.</p> <p>Intervenção a longo prazo: alagamento da geratriz inferior.</p>	<p>A foto ao lado foi tirada para o sentido do PV E3B, à montante.</p>

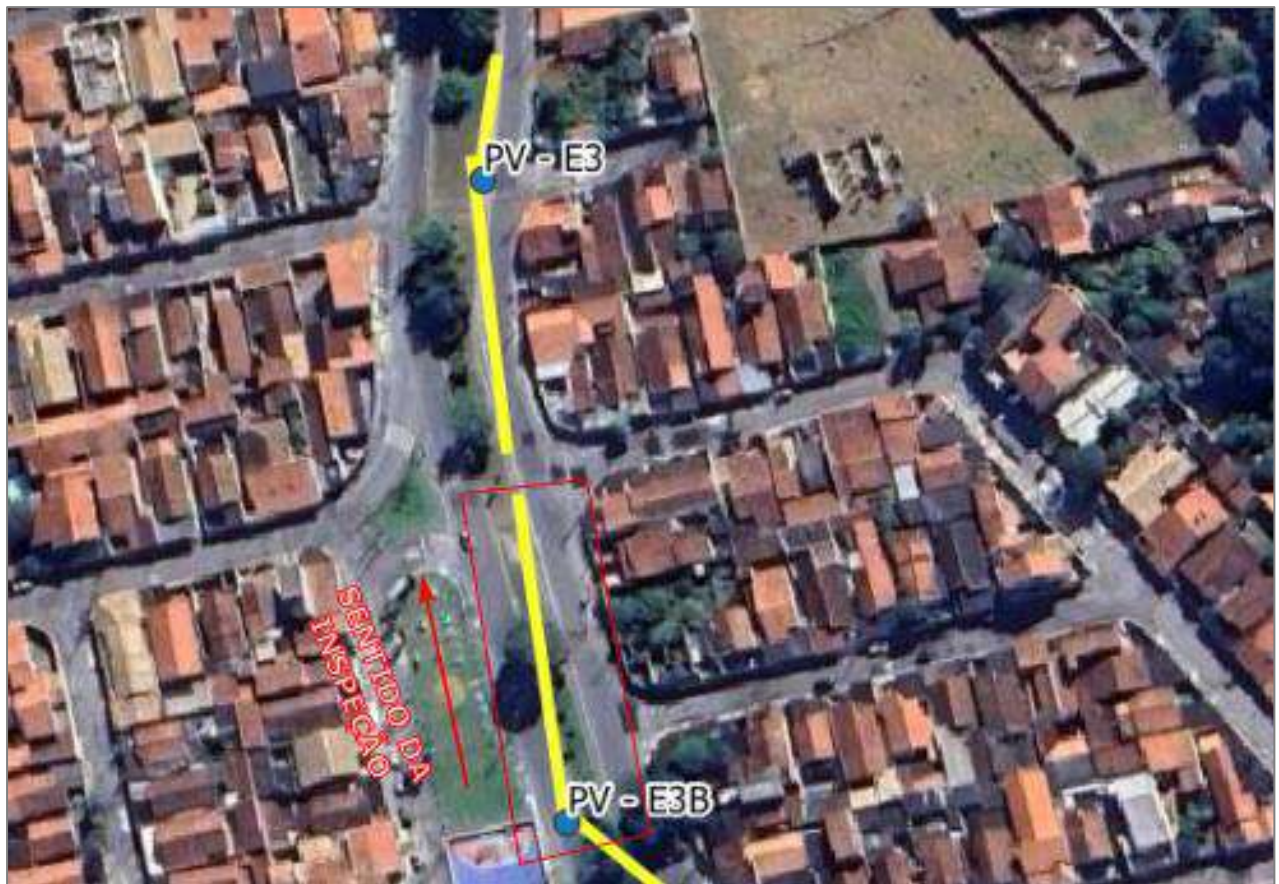
FIGURA 137 – TRECHO REFERENTE AO INÍCIO NO PV E3B, NO SENTIDO DO PV E3.
ELABORADO PELO AUTOR, 2023.

<p>Trecho percorrido: 13,4 m</p> <p>Intervenção imediata: dano superficial grave do revestimento.</p>	<p>Dano superficial grave do revestimento: Armco da estrutura protuberante na geratriz inferior da galeria.</p>

<p>Trecho percorrido: 26,0 m</p> <p>Intervenção imediata: dano superficial grave do revestimento.</p>	<p>Acúmulo de lixo.</p> <p>Dano superficial grave do revestimento: Armco da estrutura protuberante na geratriz inferior da galeria.</p> <p>Dano de Revestimento: cavidades geratriz inferior da galeria.</p>

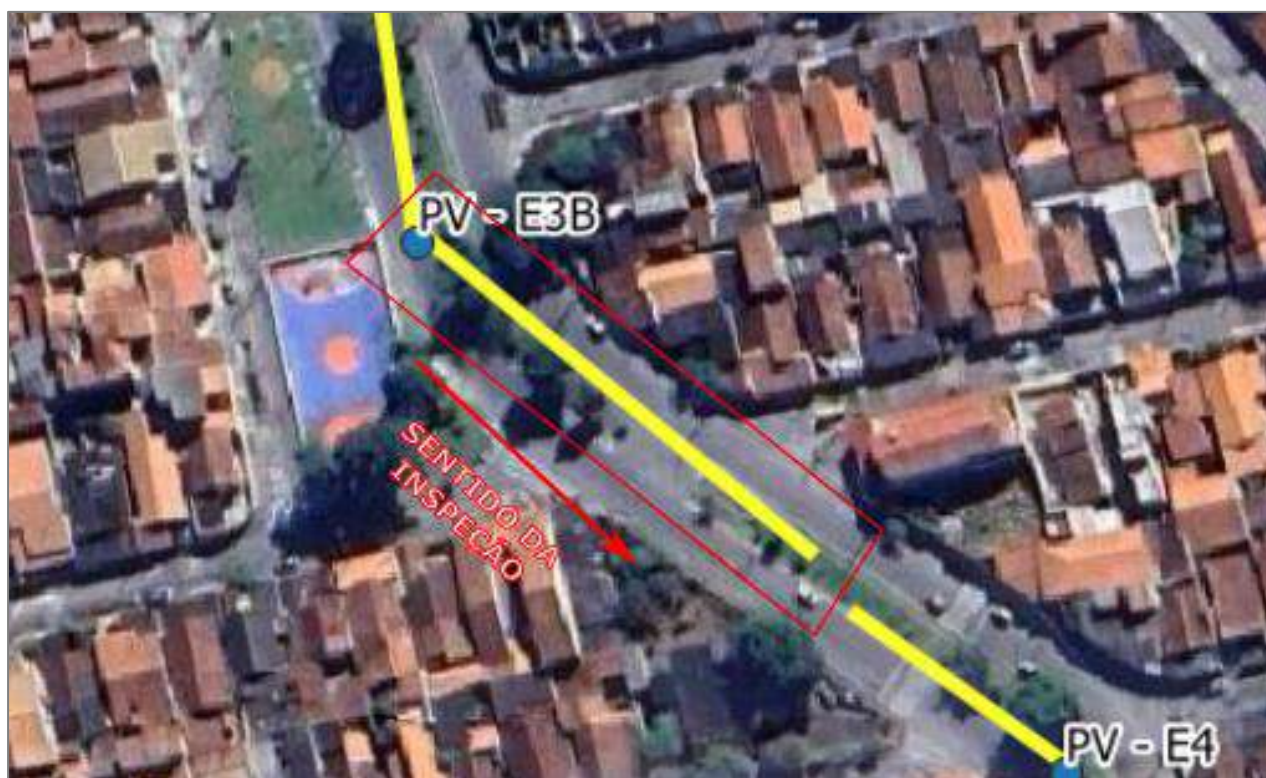
FIGURA 138 – TRECHO REFERENTE AO INÍCIO NO PV A3B, NO SENTIDO DO PV E4.
ELABORADO PELO AUTOR, 2023.

Descrição / Hierarquização das ações	Observação	Imagem
<p>Início da inspeção. Com entrada pelo PV E3B.</p> <p>Intervenção a longo prazo: alagamento da geratriz inferior.</p>	<p>Vista do início da inspeção com a câmera virada para a tubulação a ser inspecionada, no sentido do PV E4, à montante.</p>

<p>Trecho percorrido: 81,6 m</p> <p>Intervenção a médio prazo: manutenção preventiva.</p>	<p>Boa condição estrutural da parte superior (ARMCO).</p> <p>Manutenção preventiva: Dano superficial, aumento da rugosidade no revestimento da geratriz inferior da galeria.</p> <p>Dano de Revestimento: cavidades no revestimento da geratriz inferior.</p>

<p>Trecho percorrido: 82,8 m</p> <p>Intervenção a médio prazo: manutenção preventiva.</p>	<p>Manutenção preventiva: Dano de Revestimento: cavidades no revestimento da geratriz inferior.</p> <p>Boa condição estrutural da parte superior (ARMCO).</p> <p>Limite da vídeo inspeção neste trecho.</p>	 
--	---	--

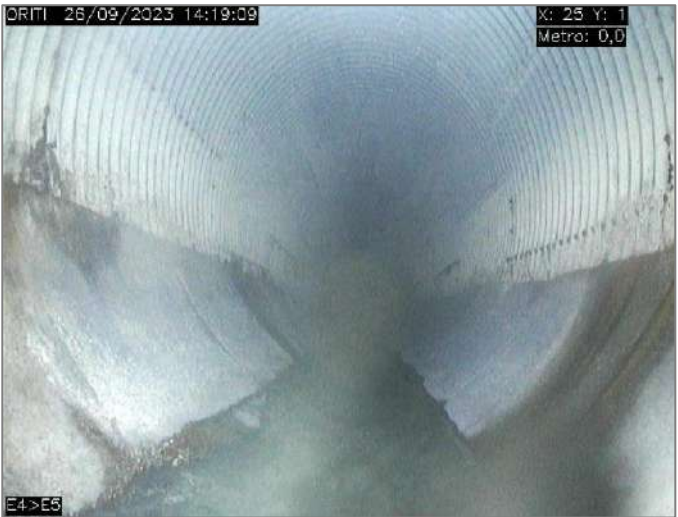
Descrição / Hierarquização das ações	Observação	Imagem
<p>Início da inspeção. Com entrada pelo PV E4.</p>	<p>Início da vídeo inspeção, com vista para a tubulação a ser inspecionada no sentido do PV E5, à montante.</p> <p>Dano superficial no revestimento da geratriz inferior.</p>

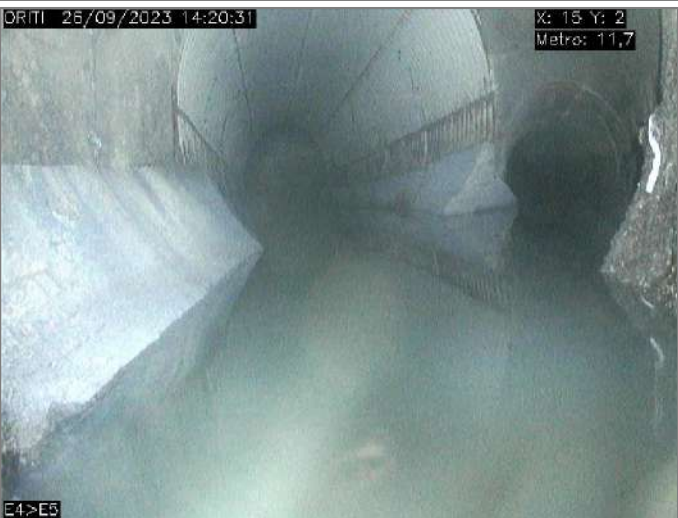
<p>Trecho percorrido: 11,7 m</p> <p>Intervenção a longo prazo: alagamento da geratriz inferior.</p>	<p>Presença de bifurcação para uma galeria secundária na lateral direita inferior da galeria principal.</p>

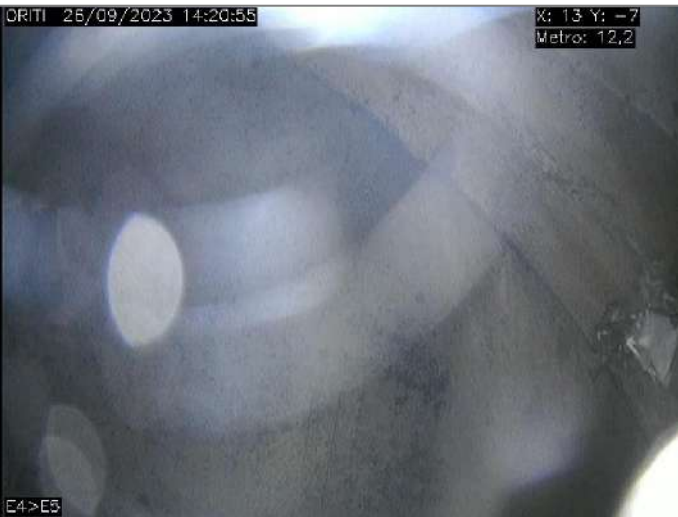
<p>Trecho percorrido: 12,2 m</p>	<p>Presença de caixa com PV.</p> <p>Limite da vídeo inspeção neste trecho.</p>

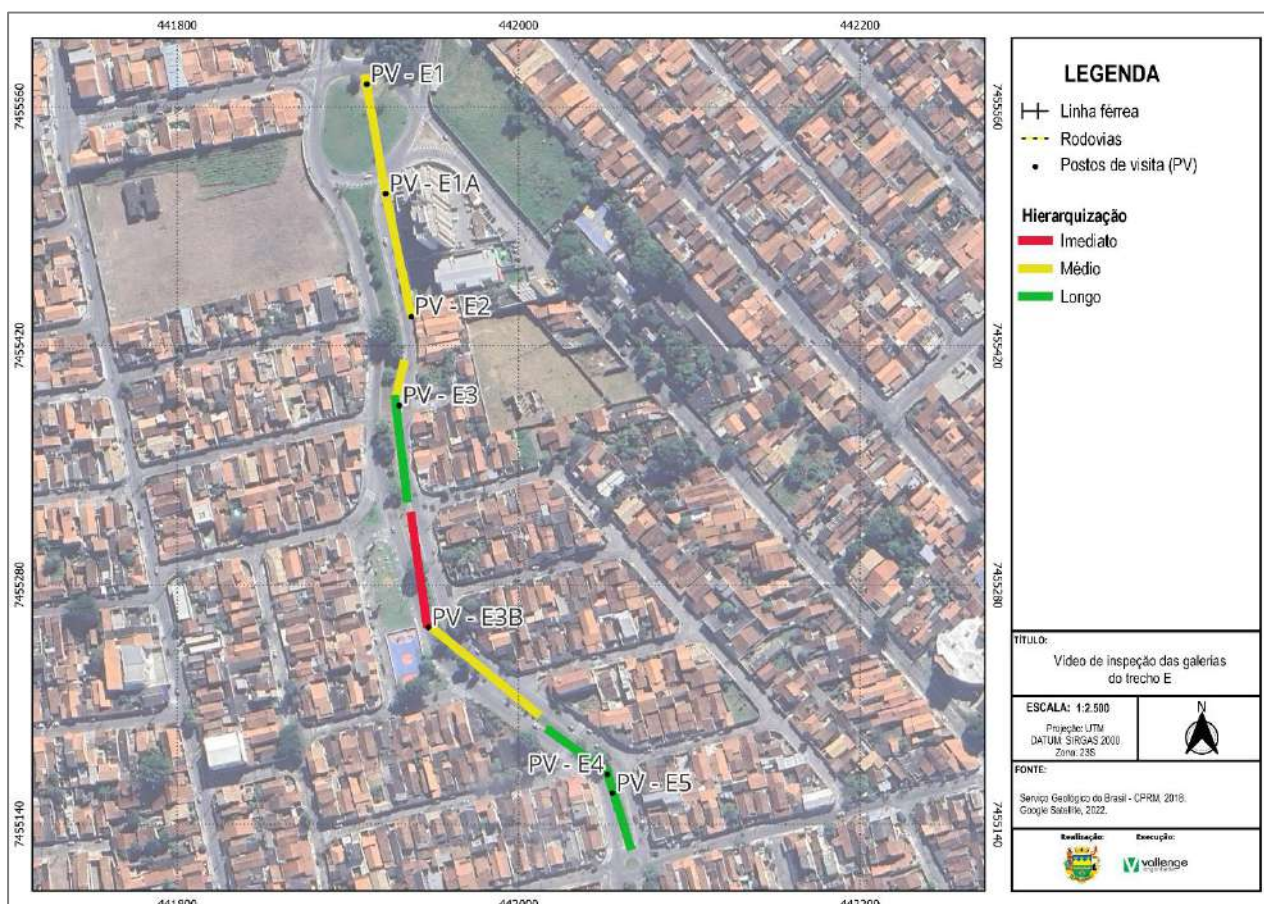
FIGURA 142 – LOCALIZAÇÃO DAS GALERIAS NO TRECHO E.
ELABORADO PELO AUTOR, 2023.

As galerias inspecionadas apresentaram patologias como a presença de cavidades, danos superficiais e deslocamentos de juntas. Adicionalmente, em alguns trechos, notou-se o acúmulo de resíduos e entulhos. Identificou-se também a necessidade de instalação de caixas de passagem em áreas onde há mudança nas dimensões da tubulação, substituição da estrutura e desvio da direção do canal.

O mapa com os locais onde há necessidade de instalação de caixas será apresentado a seguir.
