# PLANO DIRETOR MUNICIPAL DE MACRODRENAGEM

## Etapa 3 – Diagnóstico do Sistema Existente Produto 3 – Diagnóstico do Sistema Existente

<b>PREFEITURA MUNICIPAL DE TAUBATÉ/SP</b>
GESTÃO PROJETO	GIMENA PICOLO	E-mail	gpicolo@vallenge.com.br		
N. PROJ VALLENGE	VLG1936-PLN-P3

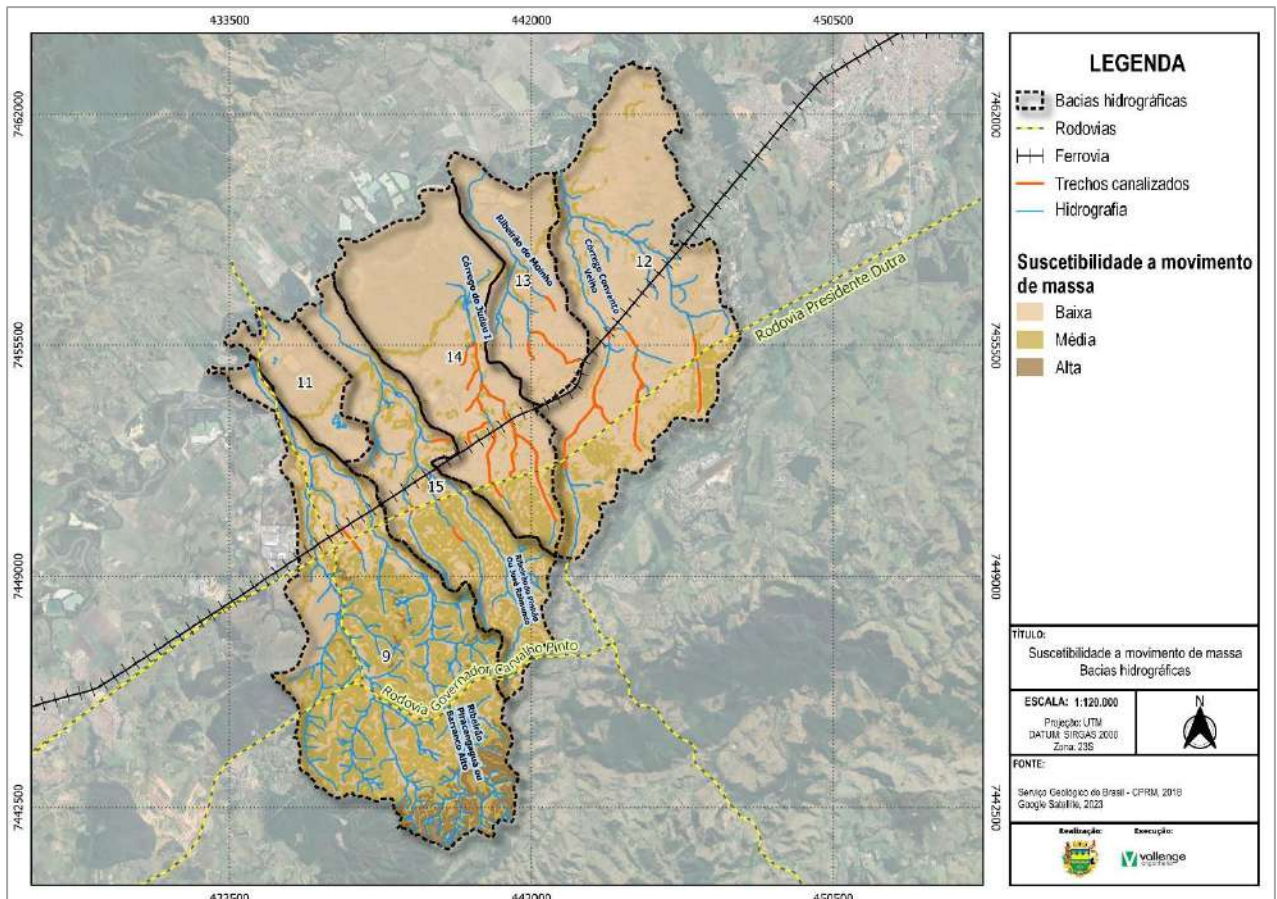
**FIGURA 5 – SUSCETIBILIDADE A MOVIMENTO DE MASSA**  
FONTE: ELABORADO PELO AUTOR, 2024.

Observa-se na Figura acima que as maiores probabilidades de ocorrência de movimento de massa ocorrem na porção sul do município, abrangendo as bacias hidrográficas do Ribeirão Piracangaguá ou Barranco Alto (Bacia Hidrográfica 9), Córrego Convento Velho (Bacia Hidrográfica 12), Córrego do Judeu (Bacia Hidrográfica 14) e Ribeirão do Pinhão (Bacia Hidrográfica 15). Ao comparar as informações de suscetibilidade a movimentos gravitacionais de massa com as de declividade, verifica-se que as áreas com baixa suscetibilidade se encontram em locais com declividades planas e suave ondulado. Por outro lado, áreas com média e alta suscetibilidade a movimento de massa, situam-se em regiões com maiores declividades, ou seja, com predominância de terreno ondulado, forte ondulado e montanhoso/escarpado.

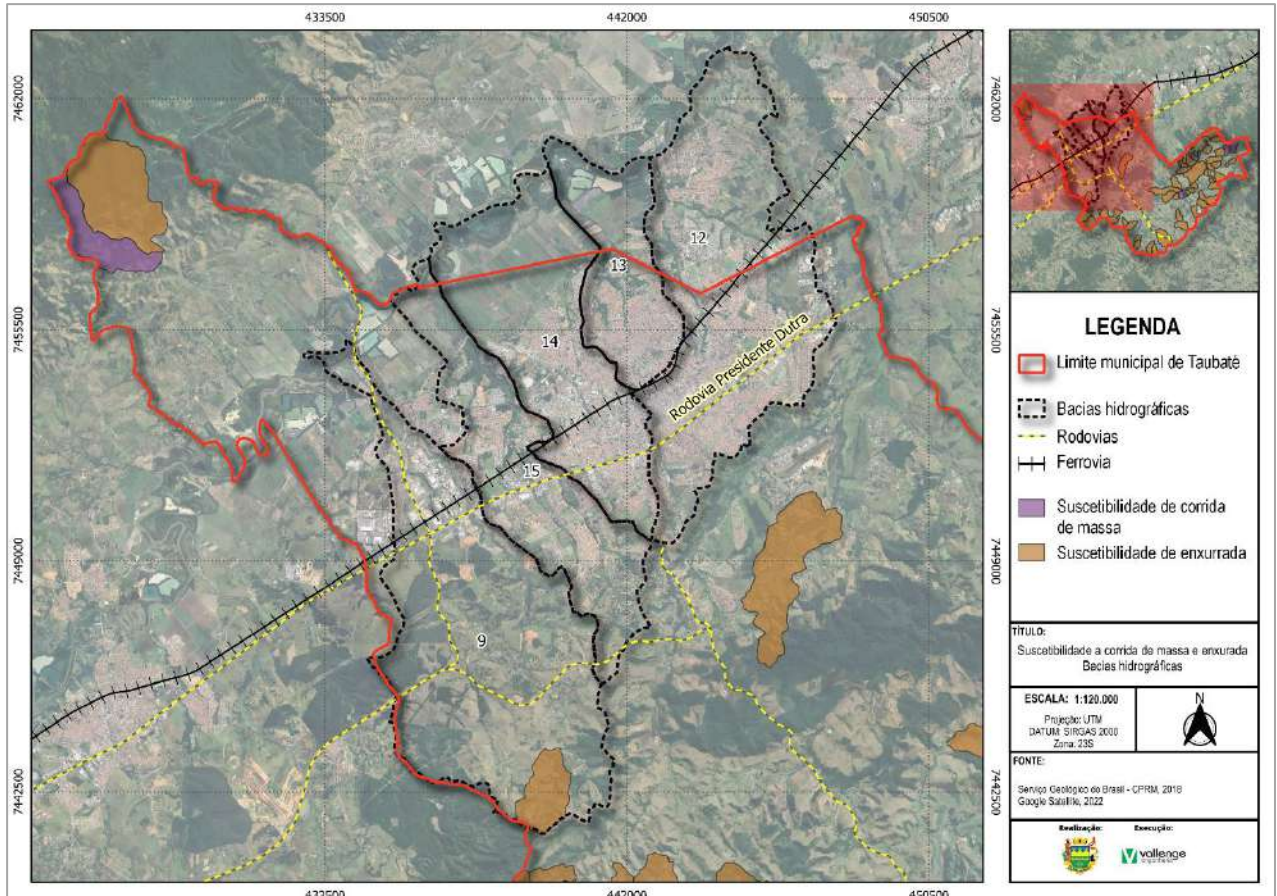
**FIGURA 6 – SUSCETIBILIDADE DE CORRIDA DE MASSA E ENXURRADAS**  
FONTE: ELABORADO PELO AUTOR, 2024.

Conforme demonstrado no mapa acima, as regiões com as maiores probabilidades de ocorrência de enxurradas estão situadas na porção no sul da Bacia Hidrográfica do Ribeirão Piracangaguá ou Barranco Alto (Bacia Hidrográfica 9), onde a suscetibilidade de movimento de massa é alta.

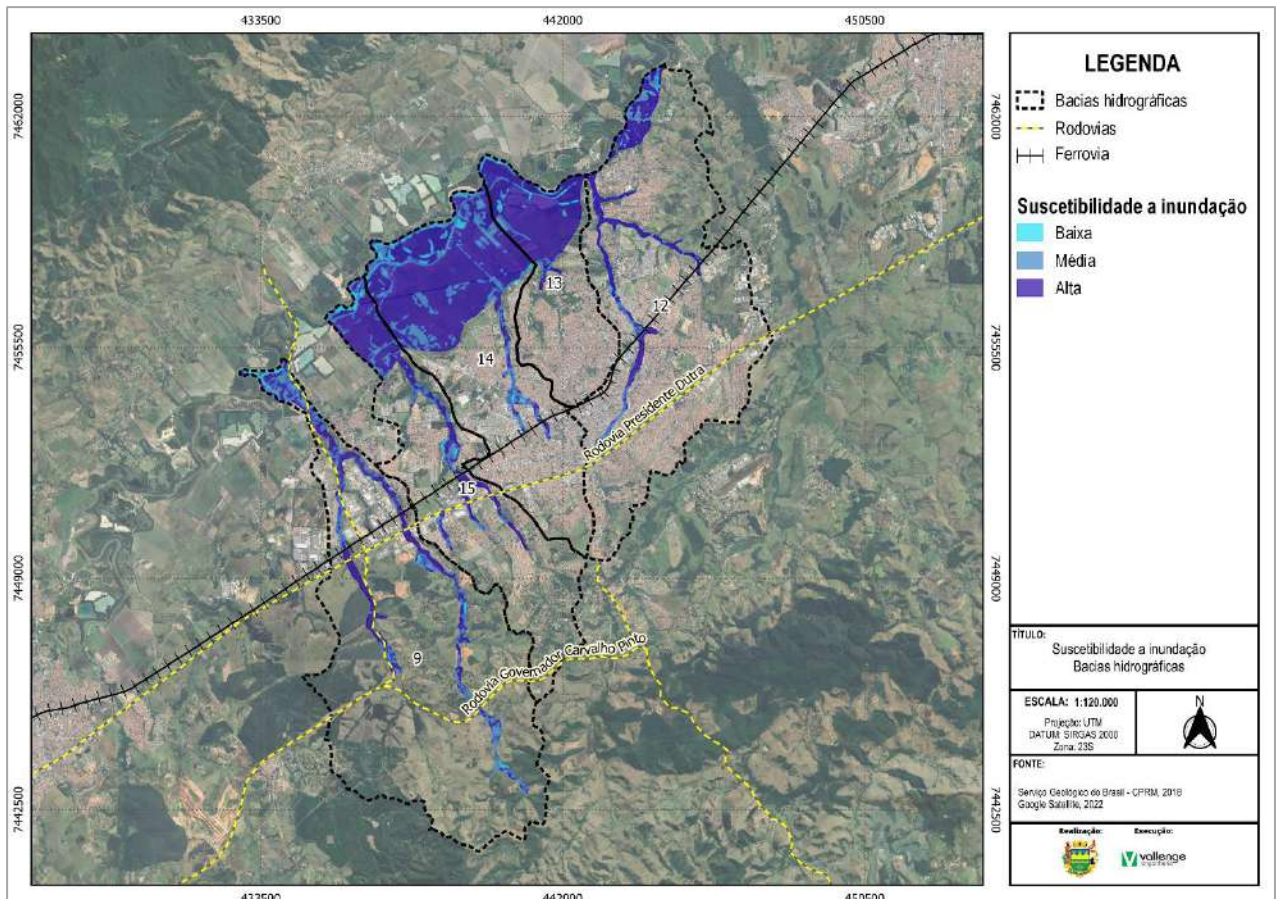
FIGURA 7 –  REAS COM RISCO DE INUNDA O  
FONTE: ELABORADO PELO AUTOR, 2024.

Com base no mapa apresentado na Figura acima, as  reas que apresentam maior risco a inunda es se encontram predominantemente na regi o norte das Bacias, caracterizadas por declividades menores, variando de 0 a 3 .

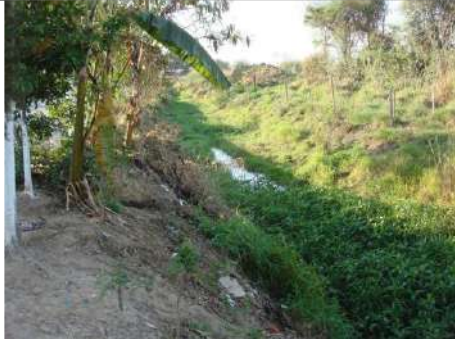
Solapamento	A1/S4/R3	Alto		2 moradias			
	Solapamento	A1/S5/R2	Médio		7 moradias	Erosão de margem e solapamento de base de canal em estágio intermediário de evolução.		
Área 2 – Santa Tereza	Solapamento	A2/S1/R4	Muito Alto	Bacia Hidrográfica do Ribeirão do Piracangaguá ou Barranco Alto	800 m de via	Erosão de margem e solapamento de base de canal em estágio avançado de evolução

<p>FOTO 2 - CÓRREGO DA BOÇOROCA NO TRECHO SITUADO ENTRE A RUA PROFESSORA CARMEM MARINA DOTTA (À ESQUERDA) E A RODOVIA FLORIANO RODRIGUES PINHEIRO (SP-123).                      FONTE: IG, 2012.</p>	No local foi realizado pela Prefeitura Municipal de Taubaté obras contra enchentes, tais como muros de contenção, revitalização da rede de esgoto e calhas para escoamento de águas pluviais.
		A2/S2/R3	Alto		1 moradia e 300 m de via			
	Inundação	A2/S3/R1	Baixo		71 moradias	Os problemas estão relacionados ao dimensionamento inadequado das estruturas (tubulações) sob a Rodovia, que não são capazes de lidar com os picos de vazão durante eventos meteorológicos extremos na sub-Bacia Hidrográfica. Além disso, as casas localizadas na planície de inundação próximas ao talude de margem estão em

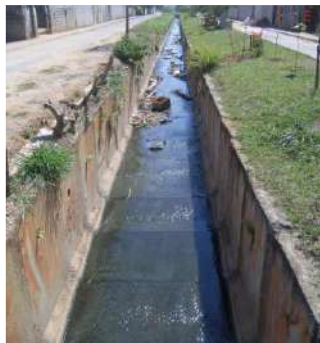
Área 5 – Sítio Santo Antônio	Inundação	A5/S1/R1inu	Baixo	Córrego do Convento Velho	47 moradias	As inundações na área ocorrem devido ao transbordamento do Rio das Pedras, causando inundação e enxurrada ao longo da Av. Manoel Siqueira de Mattos e na extremidade da Rua João Manuel Ramiro. O problema está relacionado ao dimensionamento inadequado		---

Área Nº	Perigo Identificado	Sector	Grau de Risco	Bacia Hidrográfica	Elementos em Risco	Descrição	Registro Fotográfico	Projetos Realizados na Área
		A5/S2/R1inu	Baixo		11 moradias	das estruturas de passagem sob a Rodovia Presidente Dutra e o bairro, incapazes de lidar com os picos de vazão durante eventos meteorológicos extremos. As residências em risco estão em dois setores de perigo de inundação, com possíveis níveis de inundação de até 0,80 m.	  <p>FOTO 4 - VISTA DA AVENIDA MANOEL SIQUEIRA DE MATTOS A PARTIR DA SAÍDA DO TÚNEL ENG. JOÃO ORTIZ. FONTE: IG, 2012.</p>	
Área 6 – Chácara Silvestre	Inundação	A6/S1/R1i	Baixo	Córrego do Convento Velho	74 moradias	As inundações na área são causadas pelo transbordamento do Rio das Pedras (afluente do Córrego do Convento Velho), que é canalizado a céu aberto até a passagem sob a Rua Benedito Cardoso de Miranda. Moradias próximas à margem estão em risco devido ao dimensionamento inadequado das estruturas de passagem sob as vias e do canal, incapazes de lidar com os picos de vazão durante eventos meteorológicos extremos. O aumento da impermeabilização do solo na área de cabeceira do rio também contribui para o problema. As residências em risco estão em um setor de perigo de inundação, com possíveis níveis de inundação de até 0,40 m.

<p>FOTO 5 - DETALHE DO LEITO E DO TALUDE DE MARGEM DA CANALIZAÇÃO DO RIO DAS PEDRAS. FONTE: IG, 2012.</p>	A Prefeitura Municipal de Taubaté elaborou um projeto para a implantação de reservatório nessa área, porém ele não foi executado.

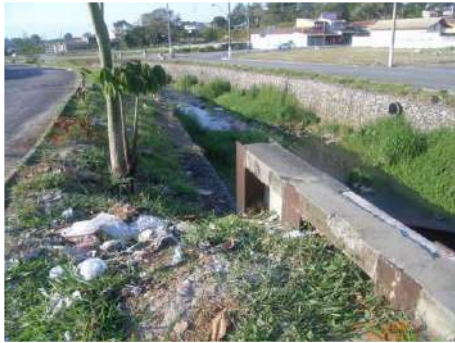
FOTO 7 - DETALHE DAS CONDIÇÕES DO LEITO E DAS MARGENS DO CÓRREGO DO JUDEU NAS PROXIMIDADES DA RUA CANOINHAS  
 FONTE: IG, 2012.

Área Nº	Perigo Identificado	Sector	Grau de Risco	Bacia Hidrográfica	Elementos em Risco	Descrição	Registro Fotográfico	Projetos Realizados na Área
Área 9 – Santa Catarina	Inundação	A9/S1/R1i	Baixo	Córrego do Judeu	17 moradias	Os eventos de inundação na área referem-se ao transbordamento do Córrego do Judeu devido ao dimensionamento de estruturas (canal, passagens e tubulações) que demonstrou ser insuficiente para suportar os atuais picos de vazão no local quando da ocorrência de eventos meteorológicos extremos ao longo da sub-Bacia Hidrográfica, assim como à localização das moradias na planície de inundação em terrenos menos. As moradias em risco de inundação estão situadas em 2 setores de perigo de inundação, com níveis de atingimento de até 0,40 m.

<i>Na área foi realizada a substituição e implantação de contenção, por meio de Gabião, totalizando 280 metros lineares de comprimento, a fim de solucionar os problemas ocasionados pela erosão das margens do córrego. Também ocorreu a revitalização do pavimento da Avenida Timbó.</i>

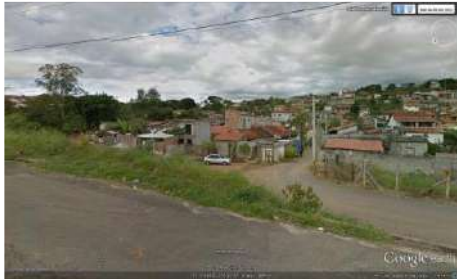
Área Nº	Perigo Identificado	Setor	Grau de Risco	Bacia Hidrográfica	Elementos em Risco	Descrição	Registro Fotográfico	Projetos Realizados na Área
						1,20 m (nas proximidades do talude de margem).		
Área 12 – Loteamento Ana Lúcia	Inundação	A12/S1/R1	Baixo	Córrego do Judeu	24 moradias	Os eventos de inundação na área referem-se ao transbordamento da drenagem quando da ocorrência de eventos meteorológicos extremos sobre o bairro, com atingimento das moradias da Rua José Vilela Reis localizadas próximas ao antigo leito da drenagem. Os elementos em risco estão situados em 3 setores de perigo de inundação, com níveis de atingimentos estimados em até 1,20 m.

<p>FOTO 8 - VISTA GERAL DAS MORADIAS DO LOTEAMENTO ANA LÚCIA                  FONTE: IG, 2012.</p>	---
Área 14 – Vila Neide	Solapamento	A14/S1/R2	Médio	Ribeirão do Pinhão ou José Raimundo	3 moradias e 5 metros de via	A causa do processo de solapamento pode estar relacionado a ineficiência do sistema de drenagem urbana e ao sistema de esgoto. Neste local a caixa de coleta de esgoto está quase sendo destruída por erosão do material em sua base

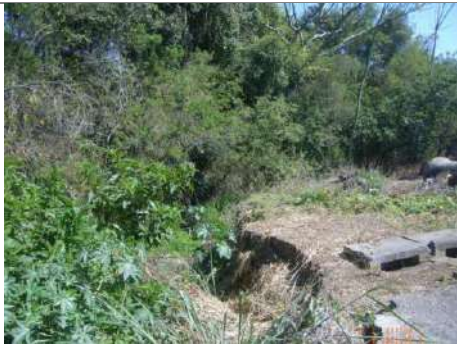
<p>FOTO 9 - FINAL DA RUA MAURÍCIO RODRIGUES TEIXEIRA, JÁ SENDO ATINGIDA PELO PROCESSO DE SOLAPAMENTO                  FONTE: IG, 2012.</p>

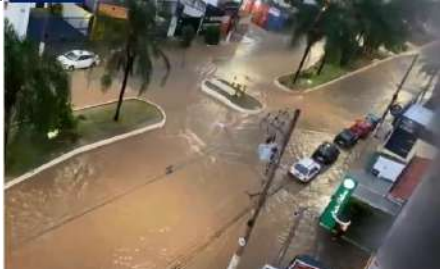
<p>FOTO 10 - REGISTRO DE INUNDAÇÃO FONTE: PREFEITURA MUNICIPAL DE TAUBATÉ, 2023.</p>
2	Avenida Professor Walter Taumaturgo	A inundação formou grandes poças nos trechos mais baixos da via.

ID	Localização	Informações	Registros Fotográficos
1	Avenida Professor Walter Taumaturgo	Evento de Alagamento que dificultou a locomoção nas vias públicas.

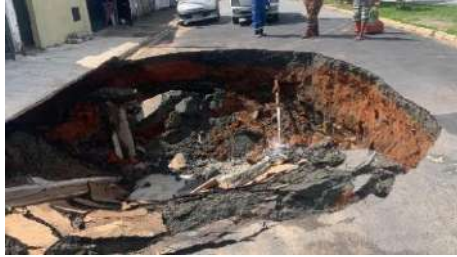
<p>FOTO 15 - REGISTRO DE INUNDAÇÃO FONTE: PREFEITURA MUNICIPAL DE TAUBATÉ, 2023.</p>
7	Av. Amador Bueno da Veiga	-

<p>FOTO 14 - REGISTRO DE INUNDAÇÃO FONTE: PREFEITURA MUNICIPAL DE TAUBATÉ, 2023.</p>
6	Santino Alvisso Mourisco	Devido às fortes chuvas, o asfalto cedeu, formando um grande buraco na frente de uma moradia.

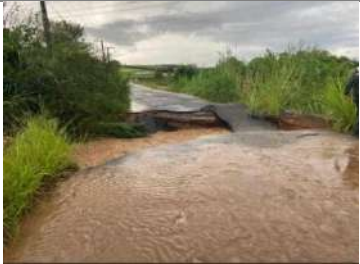
<p>FOTO 18 - REGISTRO DE INUNDAÇÃO FONTE: REDES SOCIAIS, 2023.</p>

<p>FOTO 17 - REGISTRO DE INUNDAÇÃO FONTE: PREFEITURA MUNICIPAL DE TAUBATÉ, 2023.</p>
9	Avenida das 7 Voltas	Como consequência das chuvas, a Avenida as 7 voltas alagou e a via se rompeu e teve danos na sua estrutura.

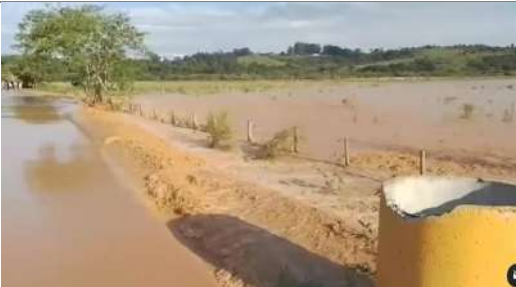
<p>FOTO 24 - REGISTRO DE INUNDAÇÃO FONTE: REDES SOCIAIS, 2023.</p>
16	Parque Três Marias	O alagamento ocorrido no bairro Parque Três Marias teve uma altura superior a 1m, praticamente recobrimdo os carros estacionados.

<p>FOTO 23 - REGISTRO DE INUNDAÇÃO FONTE: REDES SOCIAIS, 2023.</p>
15	Estrada das 7 Voltas	Devido às fortes chuvas, o local ficou inundado, prejudicando os agricultores da região.

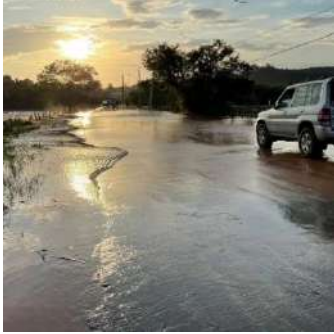
<p>FOTO 44 - REGISTRO DE INUNDAÇÃO FONTE: DEFESA CIVIL, 2023.</p>

ID	Localização	Informações	Registros Fotográficos
43	Estrada das 7 Voltas	Elevação do Rio devido às fortes chuvas.

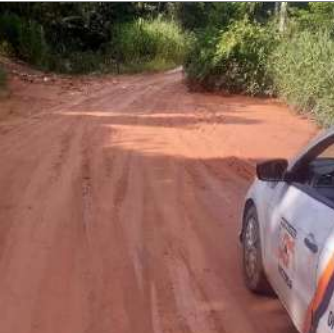
<p>FOTO 46 - REGISTRO DE INUNDAÇÃO FONTE: DEFESA CIVIL, 2023.</p>

<p>FOTO 45 - REGISTRO DE INUNDAÇÃO FONTE: DEFESA CIVIL, 2023.</p>
44	Estrada Geraldo Cursino de Moura - Bairro Registro, do Km 7 ao 12,	Quedas de Barreiras devido a fortes chuvas.

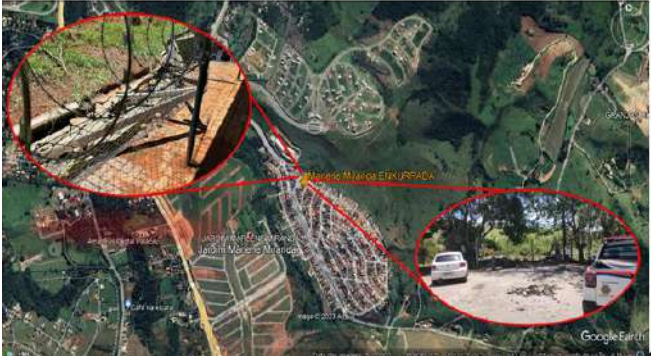
<p>FOTO 47 - REGISTRO DE INUNDAÇÃO FONTE: DEFESA CIVIL, 2023.</p>
45	Bairro Marlene Miranda	02 (dois) Estabelecimentos Municipais de ensino precisaram de atendimento emergencial da Defesa Civil e diversas casas tiveram seus móveis levados pela enxurrada devido à fortes chuvas em fevereiro de 2023.

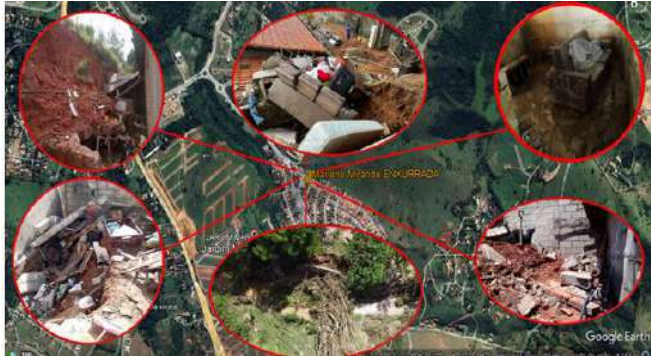
<p>FOTO 49 - REGISTRO DE INUNDAÇÃO FONTE: RELATÓRIO N° 003/2023. DA PREFEITURA MUNICIPAL DE TAUBATÉ, 2023.</p>

<p>FOTO 48 - REGISTRO DE INUNDAÇÃO FONTE: RELATÓRIO N° 003/2023. DA PREFEITURA MUNICIPAL DE TAUBATÉ, 2023.</p>
46	Bairro Marlene Miranda	Quatro casas construídas próximas ao leito do Córrego Marlene Miranda sofreram com a enxurrada e alagamento decorrentes da chuva do dia 8 de fevereiro de 2023. Além das casas, o curso d'água extravasou por cima de uma via pública, causando a obstrução do trânsito e do fluxo no local.

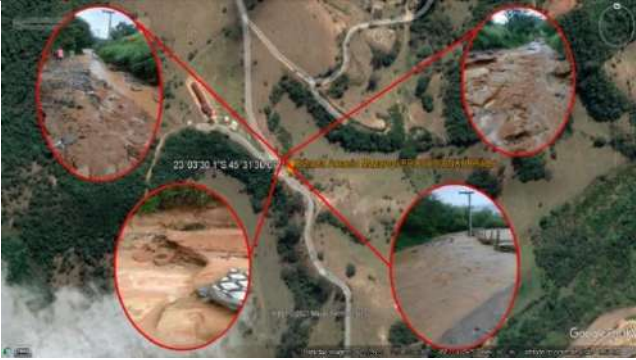
<p>FOTO 54 - REGISTRO DE INUNDAÇÃO FONTE: RELATÓRIO N° 003/2023. DA PREFEITURA MUNICIPAL DE TAUBATÉ, 2023.</p>
52	Bairro Chácaras Ingrid	-

ID	Localização	Informações	Registros Fotográficos
51	Estrada Amacio Mazzaropi	As enxurradas e alagamentos decorrentes do evento de 8 de fevereiro de 2023. causaram danos na estrada, dificultando a circulação na região.

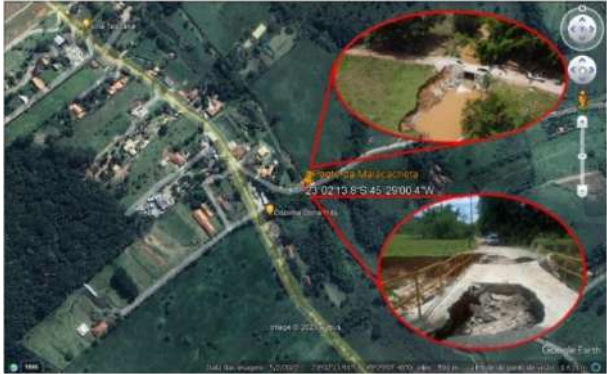
<p>FOTO 56 - REGISTRO DE INUNDAÇÃO FONTE: RELATÓRIO N° 003/2023. DA PREFEITURA MUNICIPAL DE TAUBATÉ, 2023.</p>
54	Avenida Dr. Avedis Victor Nahas	A chuva do dia 8 de fevereiro de 2023. agravou anomalias na via, que surgiram no ano de 2022.

<p>FOTO 55 - REGISTRO DE INUNDAÇÃO FONTE: RELATÓRIO N° 003/2023. DA PREFEITURA MUNICIPAL DE TAUBATÉ, 2023.</p>
53	Estrada da Malacacheta	Diversas anomalias formadas na ponte presente na estrada devido ao alagamento e enxurrada provenientes da chuva do dia 8 de fevereiro de 2023.

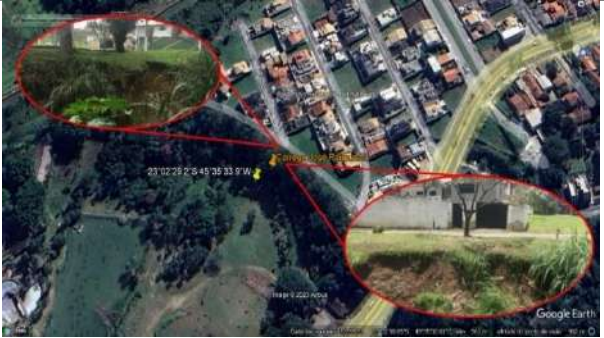
<p>FOTO 62 - REGISTRO DE INUNDAÇÃO FONTE: RELATÓRIO N° 003/2023. DA PREFEITURA MUNICIPAL DE TAUBATÉ, 2023.</p>
60	Rua José Angelis, s/n – Campos Elíseos	O local é cenário de recorrentes alagamentos que impedem o fluxo de pessoas e veículos que utilizam a via para alcançar bairros adjacentes.

ID	Localização	Informações	Registros Fotográficos
59	Avenida Independência, 2150 – Independência	O Córrego José Raimundo apresenta serias irregularidades de caráter erosivo que evolui gradativamente em direção ao pavimento asfáltico e com isso a Rua Dr. Hermínio Galhanone já apresenta certa instabilidade do solo.

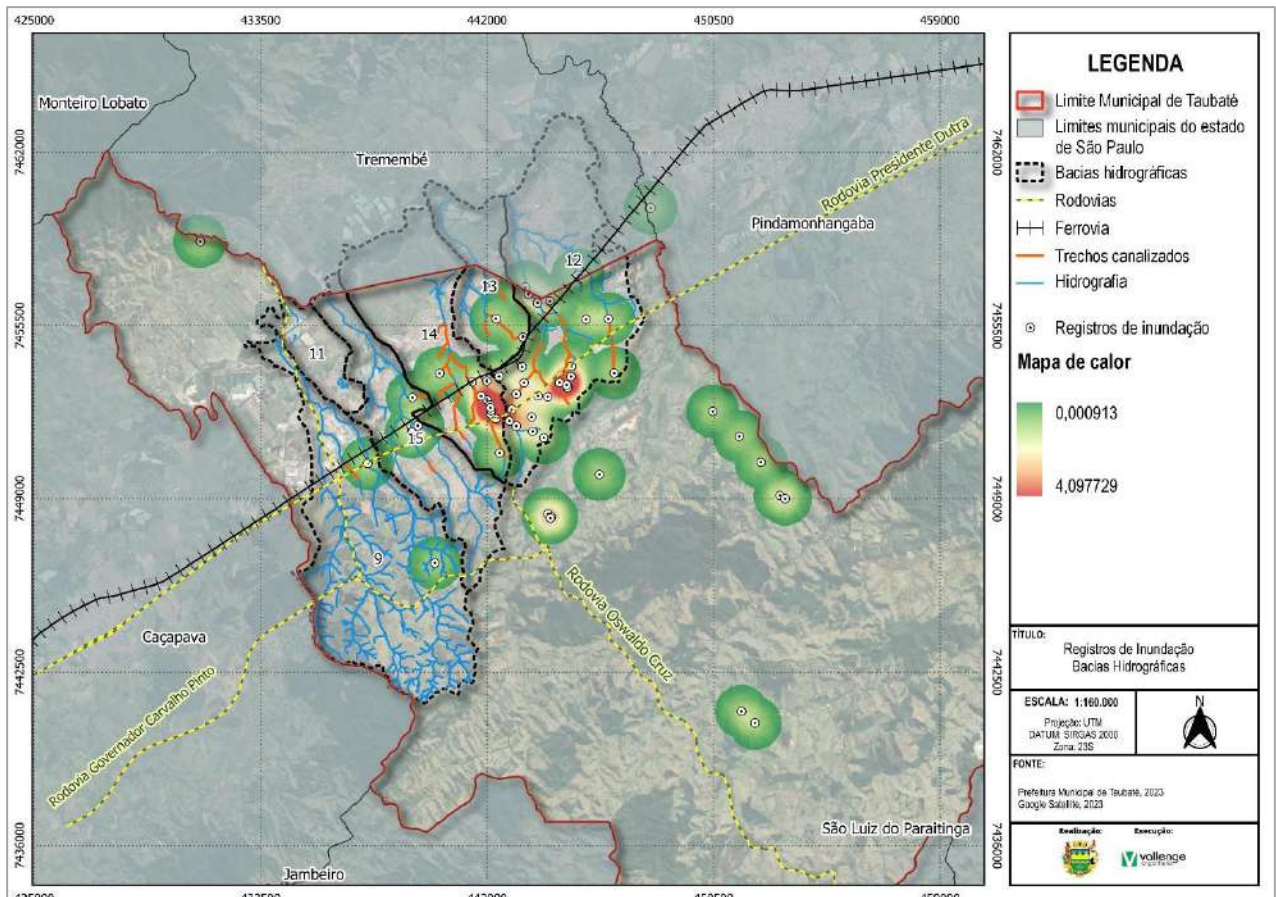
FIGURA 16 – MAPA DE CALOR – REGISTROS DE INUNDAÇÃO NO MUNICÍPIO DE TAUBATÉ EM 2023.  
FONTE: ELABORADO PELO AUTOR, 2024.

Observa-se uma concentração considerável de ocorrências de inundação, principalmente em áreas urbanas, com destaque nos trechos canalizados. Esse padrão ressalta a urgência de avaliar e implementar medidas preventivas e de gestão hídrica para reduzir os impactos nas áreas mais afetadas. Isso é fundamental para garantir a resiliência da infraestrutura urbana diante de eventos pluviais extremos.

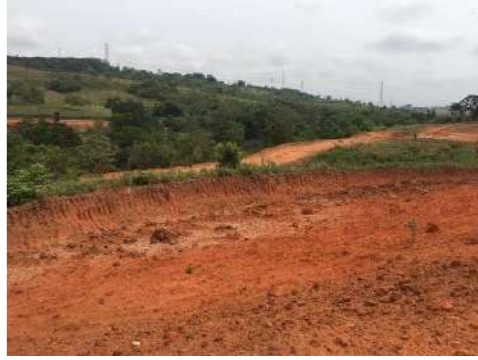
<p>FOTO 67 – TRAVESSIA LOCALIZADA NA ESTRADA MUNICIPAL JOSÉ CÂNDIDO DE OLIVEIRA – VISTA 02 FONTE: ACERVO DO AUTOR, 2023.</p>

19.02	Estrada Municipal José Cândido de Oliveira (Condomínio Parque Real)	439137.74 m E 7446832.63 m S	Travessia com Aduela	1	B= 3,00m e H = 3,00	Travessia instalada para acessar o condomínio Parque Real.	Não	  <p>FOTO 66 – TRAVESSIA LOCALIZADA NA ESTRADA MUNICIPAL JOSÉ CÂNDIDO DE OLIVEIRA – VISTA 01 FONTE: ACERVO DO AUTOR, 2023.</p>

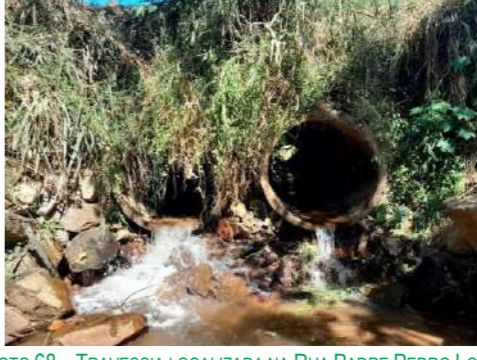
<p>FOTO 68 – TRAVESSIA LOCALIZADA NA RUA PADRE PEDRO LOPES FONTE: ACERVO DO AUTOR, 2023.</p>

19.03	Rua Padre Pedro Lopes	439077,64 m E 7446092,14 m S	Travessia em Tubulação	2	Ø1,5	-	Não

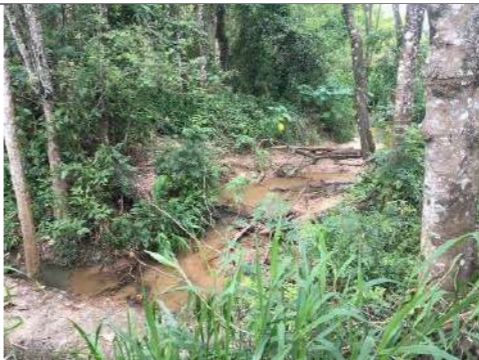
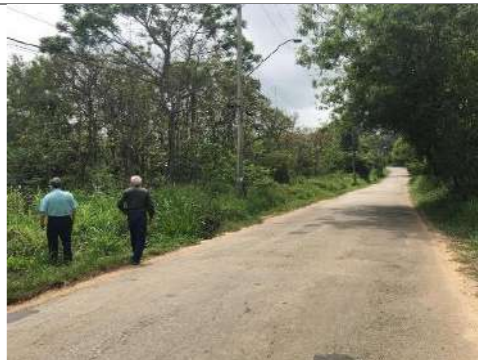
19.04	Avenida Álvaro Marcondes de Mattos	439217.23 m E 7448302.95 m S	Travessia em Tubulação	1	Ø2,5	No dia da visita técnica o talvegue do corpo d'água encontrava-se assoreado.	Não

<p>FOTO 69 – TRAVESSIA LOCALIZADA NA AVENIDA ÁLVARO MARCONDES DE MATTOS – VISTA 01 FONTE: ACERVO DO AUTOR, 2023.</p>

<p>FOTO 70 – TRAVESSIA LOCALIZADA NA AVENIDA ÁLVARO MARCONDES DE MATTOS – VISTA 02 FONTE: ACERVO DO AUTOR, 2023.</p>

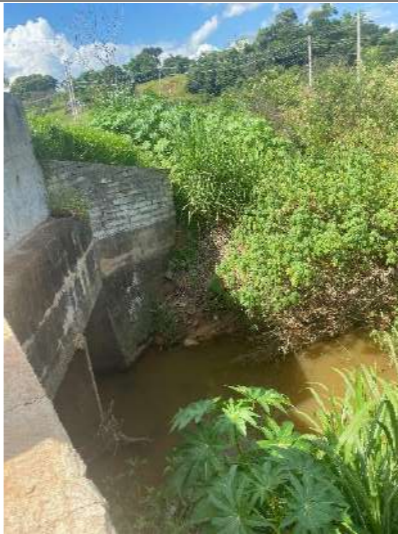
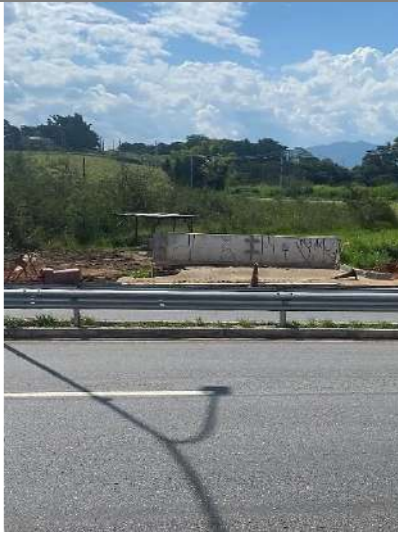
Ponto	Localização	Coordenadas	Tipo de Estrutura	Quantidade	Dimensão (m)	Características do ponto	Registro de inundação	Registro Fotográfico
19.09	Avenida Carlos Pedroso da Silveira	435749.85 m E 7452439.39 m S	Travessia em Aduela	2	2,5x2,5	Durante a visita técnica, observou-se que o lado da travessia voltado para a jusante apresentava-se cedendo devido ao processo de erosão nas margens do curso d'água. Salienta-se que parte da calçada estava interditada, impactando a passagem de pedestres.	Não

<p>FOTO 78 – TRAVESSIA LOCALIZADA NA AVENIDA CARLOS PEDROSO DA SILVEIRA – VISTA 01 FONTE: ACERVO DO AUTOR, 2023.</p>

<p>FOTO 79 – TRAVESSIA LOCALIZADA NA AVENIDA CARLOS PEDROSO DA SILVEIRA – VISTA 02 FONTE: ACERVO DO AUTOR, 2023.</p>

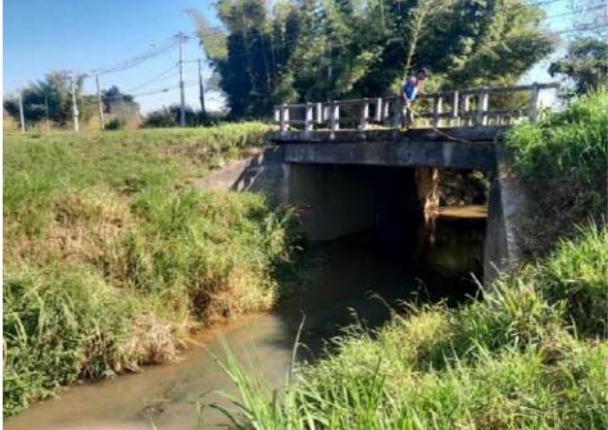
<p>FOTO 80 – TRAVESSIA LOCALIZADA NA AVENIDA CARLOS PEDROSO DA SILVEIRA FONTE: ACERVO DO AUTOR, 2023.</p>

19.10	Avenida Carlos Pedroso da Silveira	435682.30 m E 7452529.51 m S	Travessia em Ponte	1	B= 6,30 e H = 3,80	-	Não

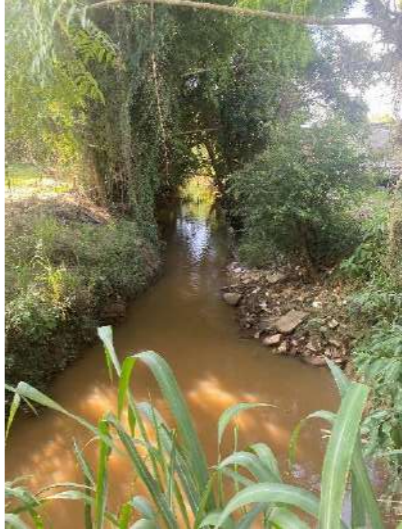
<p>FOTO 81 – TRAVESSIA LOCALIZADA NA RUA CEL. MARCONDES DE MATOS FONTE: ACERVO DO AUTOR, 2023.</p>

19.11	Rua Cel. Marcondes de Matos	435110.73 m E 7453593.00 m S	Travessia em Ponte	1	B= 7,50 e H = 3,50	Conforme o levantamento de riscos relacionados a deslizamentos, inundações, erosão, solapamento, colapso e subsidência no município de Taubaté (IG, 2011), verifica-se a presença de eventos de inundação no local, atingindo alturas de até 0,40m. Essas ocorrências são atribuídas aos terrenos mais baixos entre o talude da margem do curso d'água e a Avenida Libero Indiani.	Sim

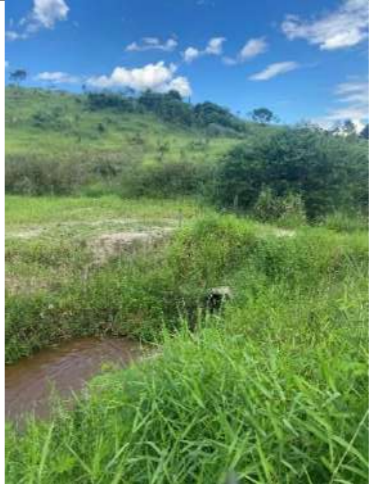
<p>FOTO 87 – TRAVESSIA LOCALIZADA NA RUA MONSENHOR JOÃO PAVÉSIO FONTE: ACERVO DO AUTOR, 2023.</p>

19.16	Rua Monsenhor João Pavésio	435792.88 m E 7450119.75 m S	Travessia em Tubulação	1	Ø1,0	Nesse ponto foi apontado a necessidade de limpeza frequente devido ao acúmulo de vegetação.	Não

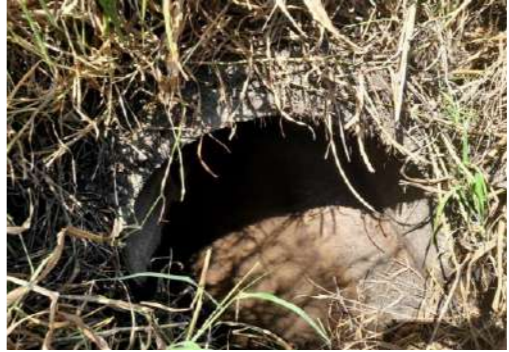
<p>FOTO 90 – TRAVESSIA LOCALIZADA NA RUA HUMBERTO INDIANA – VISTA A JUSANTE FONTE: ACERVO DO AUTOR, 2023.</p>
<b>Outros Pontos Levantados</b>

Ponto	Localização	Coordenadas	Tipo de Estrutura	Quantidade	Dimensão (m)	Características do ponto	Registro de inundação	Registro Fotográfico
19.20	Rua Humberto Indiana	436475.85 m E 7450950.80 m S	Travessia em Tubulação	1	Ø1,2	-	Não

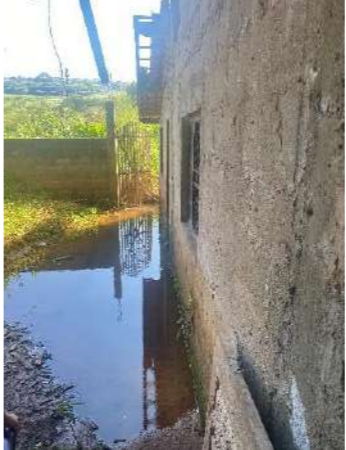
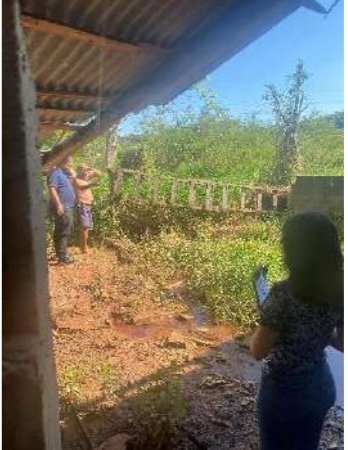
09.01	Rua Nove	438763.00 m E 7449174.00 m S	-	-	-	Nesse local, há registros frequentes de inundações que afetam as residências próximas.	Sim

<p>FOTO 91 – RESIDÊNCIA AFETADA PELA INUNDAÇÃO LOCALIZADA NA RUA NOVE – VISTA 01 FONTE: ACERVO DO AUTOR, 2023.</p>

<p>FOTO 92 – RESIDÊNCIA AFETADA PELA INUNDAÇÃO LOCALIZADA NA RUA NOVE – VISTA 02 FONTE: ACERVO DO AUTOR, 2023.</p>

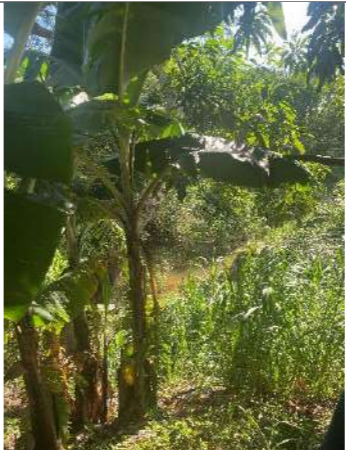
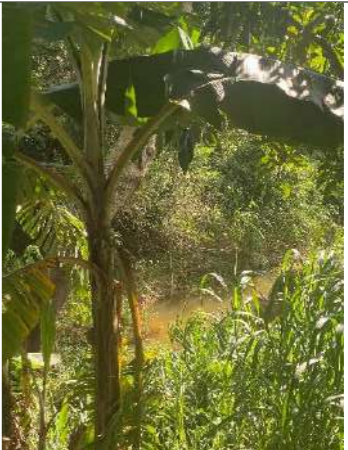
09.02	Rua Mário Lúcio Távares de Mattos	438061.00 m E 7449798.00 m S	-	-	-	Neste ponto, foi possível observar a presença de erosões ao longo das margens.	Não

<p>FOTO 93 – EROSÃO PRÓXIMO À RUA MÁRIO LÚCIO TAVARES DE MATTOS – VISTA 01 FONTE: ACERVO DO AUTOR, 2023.</p>

<p>FOTO 94 – EROSÃO PRÓXIMO À RUA MÁRIO LÚCIO TAVARES DE MATTOS – VISTA 02 FONTE: ACERVO DO AUTOR, 2023.</p>

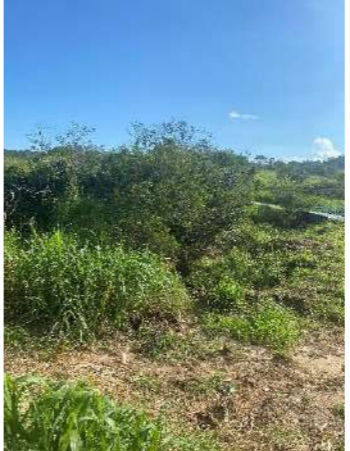
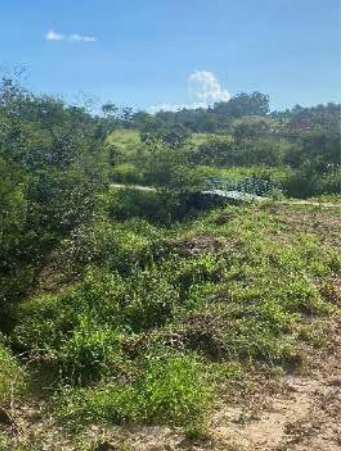
Ponto	Localização	Coordenadas	Tipo de Estrutura	Quantidade	Dimensão (m)	Características do ponto	Registro de inundação	Registro Fotográfico
09.03	Rua Saturnino dos Santos	438061.00 m E 7449798.00 m S	-	-	-	Nesse local há um Parque Linear, onde verificou-se a existência de processos erosivos.	Não

<p>FOTO 95 – EROSÃO LOCALIZADA NA RUA SATURNINO DOS SANTOS – VISTA 01 FONTE: ACERVO DO AUTOR, 2023.</p>

<p>FOTO 96 – EROSÃO LOCALIZADA NA RUA SATURNINO DOS SANTOS – VISTA 02 FONTE: ACERVO DO AUTOR, 2023.</p>

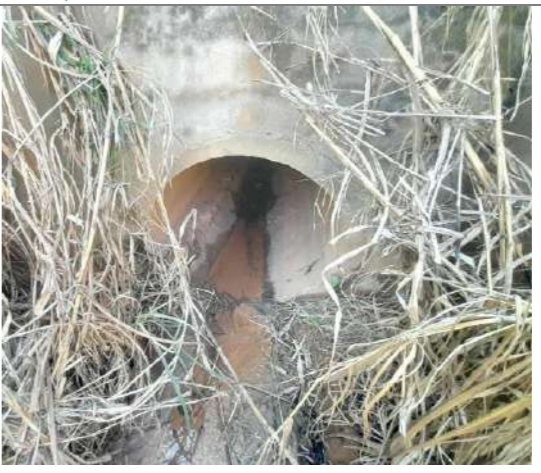
<p>FOTO 97 – TRAVESSIA LOCALIZADA NA AVENIDA EURICO AMBROGI SANTOS FONTE: ACERVO DO AUTOR, 2023.</p>

09.04	Avenida Eurico Ambrogi Santos	435801.91 m E 7452484.95 m S	-	-	Ø1,0	Os técnicos da Prefeitura informaram que a tubulação é usada como passagem quando a área a montante fica inundada.	Sim

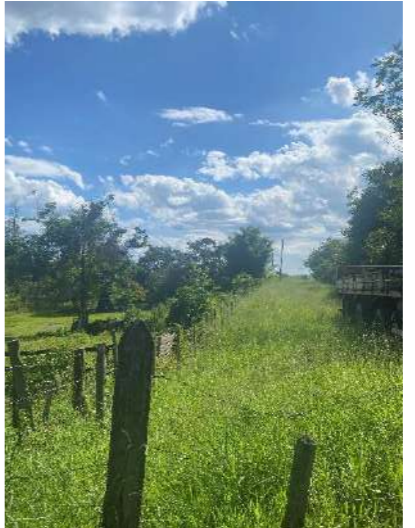
<p>FOTO 98 – TRAVESSIA LOCALIZADA NA RUA VICENTE RIBEIRO DE ALVARENGA FONTE: ACERVO DO AUTOR, 2023.</p>

09.05	Rua Vicente Ribeiro de Alvarenga	435204.69 m E 7453459.15 m S	-	-	-	A ponte possui uma estrutura antiga e não está mais em uso.	Não

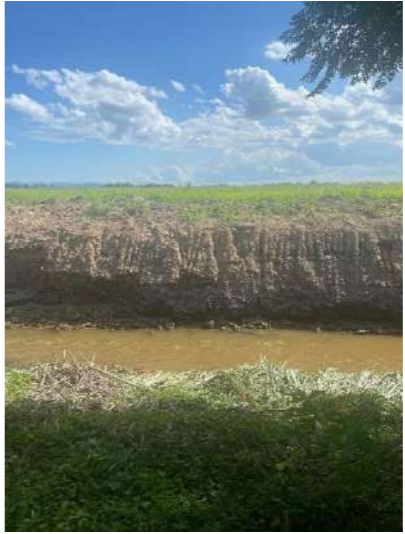
Ponto	Localização	Coordenadas	Tipo de Estrutura	Quantidade	Dimensão (m)	Características do ponto	Registro de inundação	Registro Fotográfico
O9.06	Rodovia Floriano Rodrigues Pinheiro	434699.54 m E 7453941.43 m S	-	-	-	Trecho do curso d'água que percorre a parte posterior da Cervejaria Bergway. No local, foram efetuadas ações de retaludamento, resultando em instabilidade e processos erosivos nas margens do Ribeirão. Adicionalmente, nota-se a ausência de qualquer cobertura vegetal para proteção das margens.	Não

<p>FOTO 99 – TRECHO ABERTO DO DA RODOVIA FLORIANO RODRIGUES PINHEIROS FONTE: ACERVO DO AUTOR, 2023.</p>

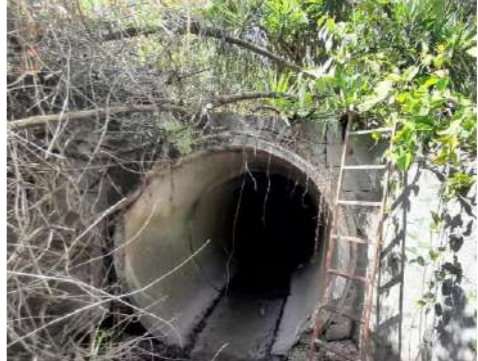
Ponto	Localização	Coordenadas	Tipo de Estrutura	Quantidade	Dimensão (m)	Características do ponto	Registro de inundação	Registro Fotográfico
<b>Interferências localizadas no Córrego do Convento Velho</b>								
I12.01	Rua Nicolau Batista	443206,07 m E 7449750,82 m S	Travessia em Tubulação	1	Ø 2,0	-	Não

<p>FOTO 100 – TRAVESSIA LOCALIZADA NA RUA NICOLAU BATISTA FONTE: ACERVO DO AUTOR, 2023.</p>
I12.02	Avenida Dr. Félix Guisard Filho	443289,33 m E 7450510,38 m S	Travessia em Tubulação	2	Ø 1,2	Neste ponto, foi possível observar a presença de erosões ao longo das margens.	Não

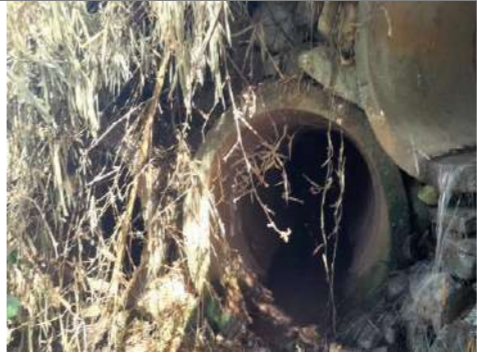
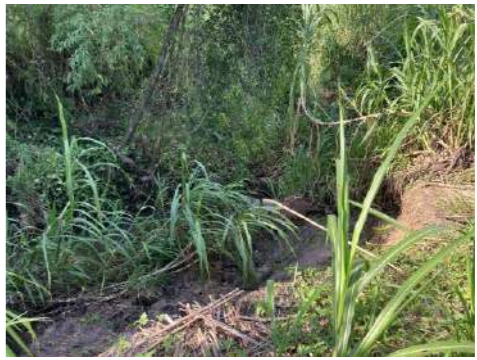
<p>FOTO 101 – TRAVESSIA LOCALIZADA NA AVENIDA DR. FÉLIX GUICARD FILHO FONTE: ACERVO DO AUTOR, 2023.</p>

<p>FOTO 102 – EROSÃO NAS MARGENS DO CÓRREGO FONTE: ACERVO DO AUTOR, 2023.</p>
I12.03	Rua Sebastião Orseli Frugoli	443235,26 m E 7451214,81 m S	Travessia em Tubulação	2	Ø 1,2	-	Sim

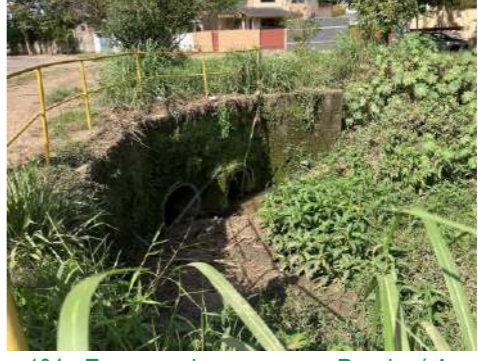
<p>FOTO 104 – TRAVESSIA LOCALIZADA NA RUA JOSÉ ANGELIS FONTE: ACERVO DO AUTOR, 2023.</p>

I12.04	Rua José Angelis	442978,95 m E 7452037,96	Travessia em Tubulação	2	Ø 1,2	Durante períodos de chuvas intensas, ocorre o transbordamento da água sobre a travessia, impedindo seu escoamento adequado.	Sim

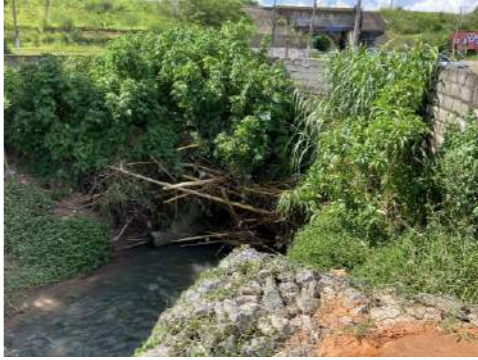
<p>FOTO 107 – TRAVESSIA LOCALIZADA NA AVENIDA DOM DUARTE LEOPOLDO E SILVA FONTE: ACERVO DO AUTOR, 2023.</p>
I12.08	Rua Geraldo Marcolino de Oliveira	444156,17 m E 7455858,3 m S	Travessia em Aduela	1	3,6 x 3,6	-	Não

<p>FOTO 106 – TRAVESSIA LOCALIZADA NA AVENIDA DOUTOR BENEDITO ELÍAS DE SOUZA FONTE: ACERVO DO AUTOR, 2023.</p>
I12.07	Avenida Dom Duarte Leopoldo e Silva	444192,67 m E 7455720,17 m S	Travessia em Aduela	1	3,0 x 3,0	Durante a visita técnica, constatou-se que a aduela se encontrava obstruída por acúmulo de galhos e vegetação.	Sim

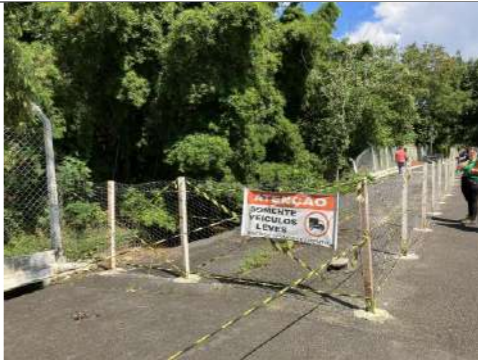
<p>FOTO 133 – TRECHO ABERTO DO CÓRREGO DO CONVENTO VELHO PRÓXIMO AO SEDES FONTE: ACERVO DO AUTOR, 2023.</p>
O12.08	Condomínio Parque Esperança	443764,74 m E 7456506,29 m S	-	-	-	Durante a visita, constatou-se que o trecho do córrego situado dentro do Condomínio Parque Esperança estava interditado devido à erosão e desmoronamento das suas margens.	Não

<p>FOTO 134 – TRECHO INTERDITADO DEVIDO À EROSÃO E DESMORONAMENTO DAS SUAS MARGENS FONTE: ACERVO DO AUTOR, 2023.</p>

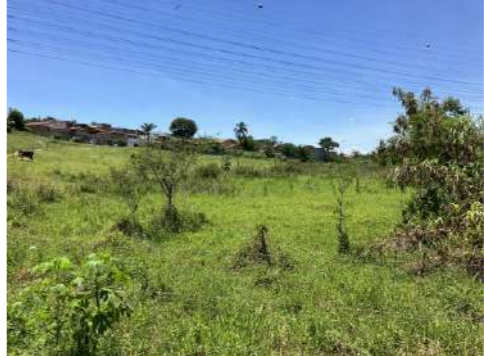
<p>FOTO 138 – ÁREA PARA IMPLANTAÇÃO DE PISCINÃO FONTE: ACERVO DO AUTOR, 2023.</p>

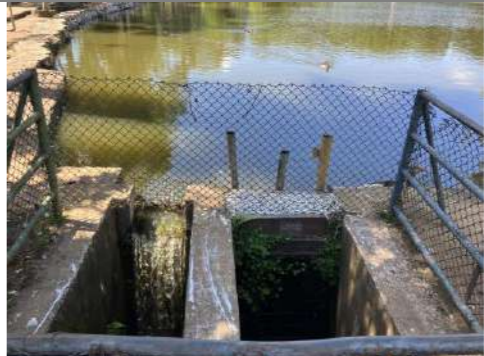
O12.15	Horto Municipal	445199,64 m E 7454358,67 m S	-	-	Ø 0,6	Tubulação de saída do lago localizado no Horto Municipal.	Não

<p>FOTO 139 – TUBULAÇÃO LOCALIZADA NO HORTO MUNICIPAL FONTE: ACERVO DO AUTOR, 2023.</p>

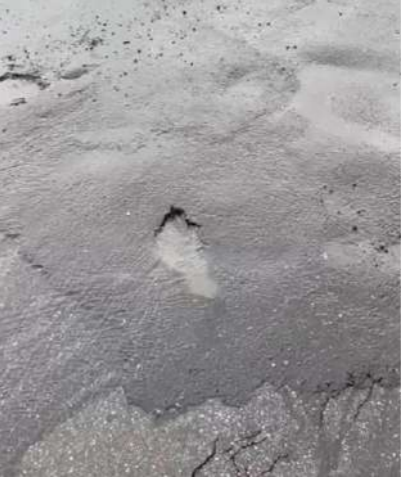
Ponto	Localização	Coordenadas	Tipo de Estrutura	Quantidade	Dimensão (m)	Características do ponto	Registro de inundação	Registro Fotográfico
O12.16	Avenida Dom Pedro I	445263,62 m E 7454016,9 m S	-	-	-	Durante a visita técnica, observou-se que um tubo de microdrenagem estava danificado, resultando no afloramento de água no asfalto.	Não

<p>FOTO 140 – TUBO DE MICRODRENAGEM ROMPIDO FONTE: ACERVO DO AUTOR, 2023.</p>

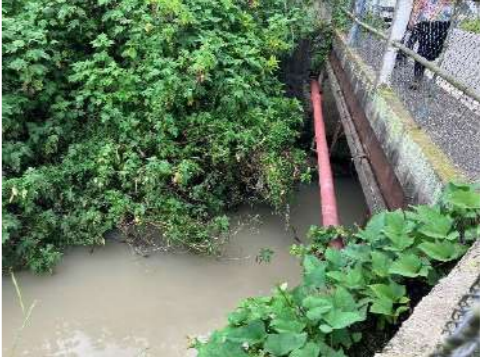
<p>FOTO 148 – TRAVESSIA LOCALIZADA NA AVENIDA SANTA CRUZ DO AREÃO – VISTA 02 FONTE: ACERVO DO AUTOR, 2023.</p>

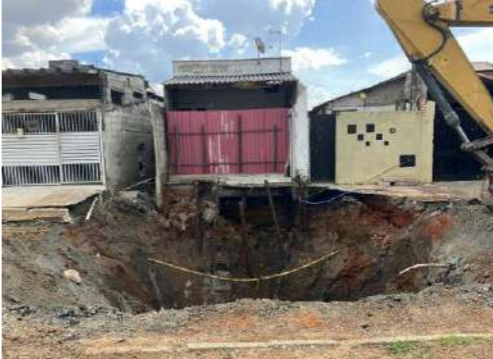
<p>FOTO 150 – TRAVESSIA LOCALIZADA NA RUA JOSÉ BENEDITO PENNA GUIMARÃES FONTE: ACERVO DO AUTOR, 2023.</p>

113.6	Rua José Benedito Penna Guimarães	442427,29 m E 7455658,41 m S	Travessia em Tubulação	3	Ø 1,20	Durante a visita técnica, constatou-se que a tubulação antiga de armoço cedeu, resultando na abertura de uma cratera em parte da rua.	Não

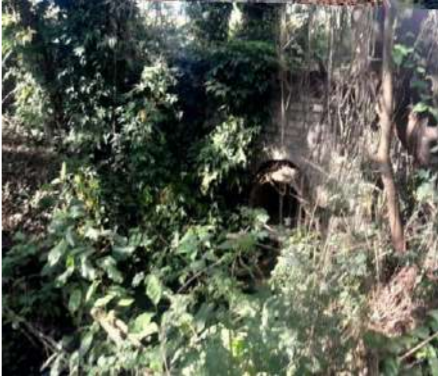
<p>FOTO 157 – TRAVESSIA LOCALIZADA NA RUA JOSÉ CARLOS MARCONDES FONTE: ACERVO DO AUTOR, 2023.</p>

<b>Interferências Localizadas no Afluente do Córrego J. Canuto Borges</b>								
I13.11	Rua José Carlos Marcondes	441022,82 m E 7456001,59 m S	Travessia em Tubulação	1	Ø 1,20	Durante a visita técnica, constatou-se que neste local ocorre o escoamento de água do sistema de microdrenagem da região e conexão clandestina de esgoto. Contudo, não foi possível determinar se há o afloramento de água.	Não

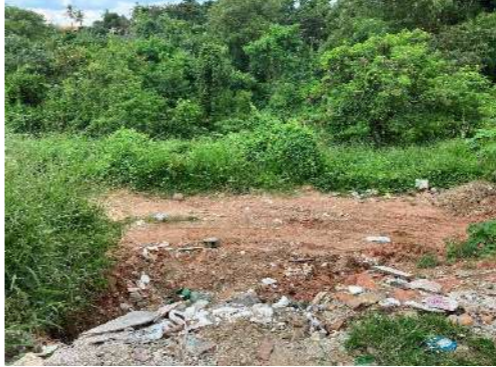
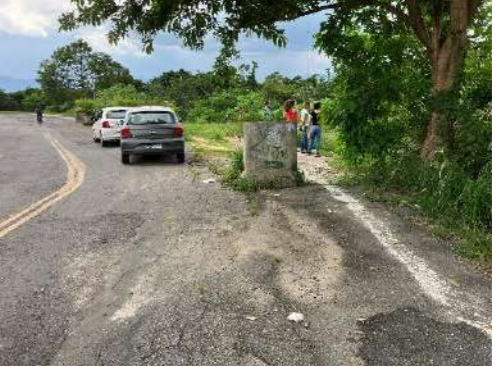
<p>FOTO 159 – PROCESSO EROSIVO LOCALIZADO PRÓXIMO À AVENIDA ENG. MILTON DE ALVARENGA PEIXOTO – VISTA 01 FONTE: ACERVO DO AUTOR, 2023.</p>

<p>FOTO 160 – PROCESSO EROSIVO LOCALIZADO PRÓXIMO À AVENIDA ENG. MILTON DE ALVARENGA PEIXOTO – VISTA 02 FONTE: ACERVO DO AUTOR, 2023.</p>

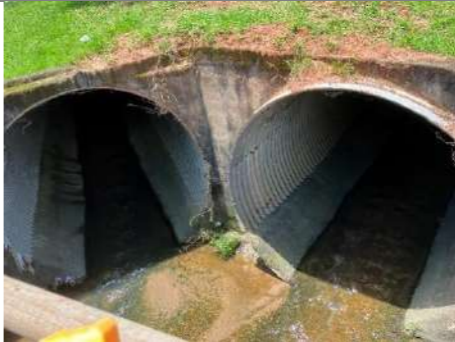
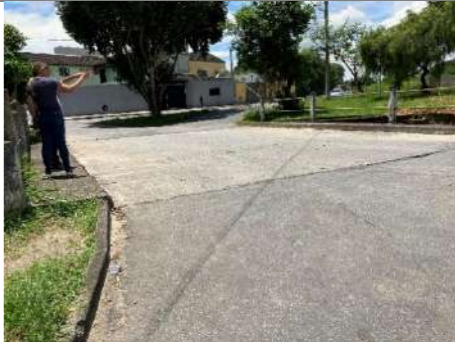
Ponto	Localização	Coordenadas	Tipo de Estrutura	Quantidade	Dimensão (m)	Características do ponto	Registro de inundação	Registro Fotográfico
I14.5	Rua Dr. Fernando Mota Pelegrini	440599.99 m E 7454391.52 m S	Travessia em Ponte	1	B= 7,4m e H=3,0m	O ponto corresponde ao final de duas tubulações.	Não

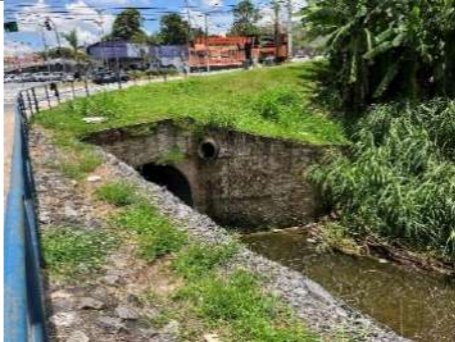
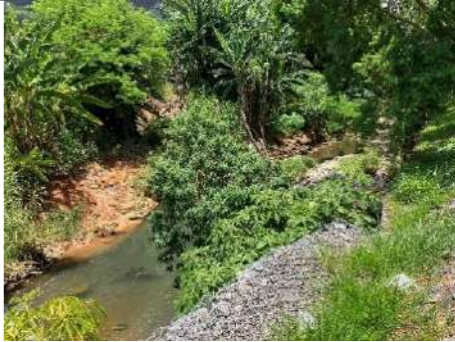
I14.8	Avenida Reitor Milton de Freitas Chagas	441220.13 m E 7453672.40 m S	Travessia em Tubulação	1	Ø3,65m	O local apresenta erosão nas margens, além de já ter sido alvo de laudo feito pela defesa civil.	Não

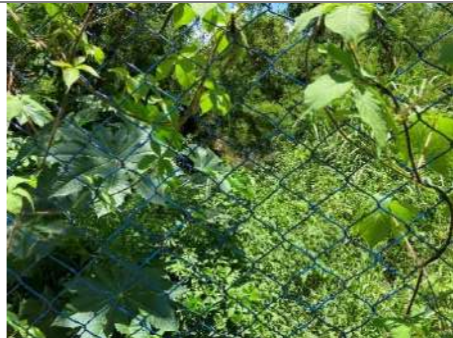
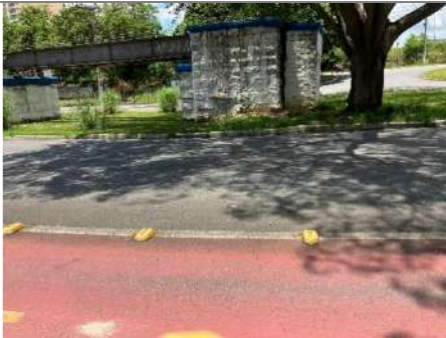
Ponto	Localização	Coordenadas	Tipo de Estrutura	Quantidade	Dimensão (m)	Características do ponto	Registro de inundação	Registro Fotográfico
<b>Interferências localizadas no Afluente do Córrego do Judeu III</b>								
I14.13	R. Gastão Campos	440603.44 m E 7454390.61 m S	Travessia em Tubulação	1	Ø3,65m	-	Não	-
I14.14	Estrada do Pinhão	440497.70 m E 7454088.92 m S	Encontro de rio	1	Ø3,65m	O encontro dos rios ocorre na rotatória existente no local.	Não

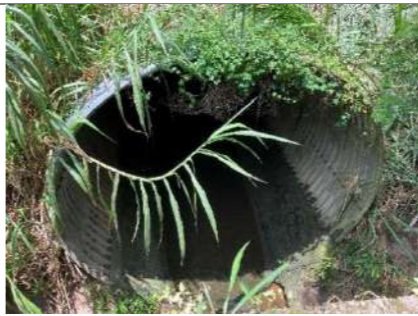
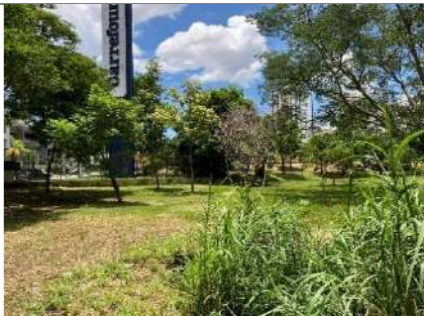
<p>FOTO 178 – TRAVESSIA LOCALIZADA NA ESTRADA DO PINHÃO – VISTA 02 FONTE: ACERVO DO AUTOR, 2023.</p>
I14.15	Avenida Charles Schneider	440653.26 m E 7453629.70 m S	Travessia em Tubulação	1	Ø3,65m	A lateral da tubulação está sofrendo com erosão.	Não

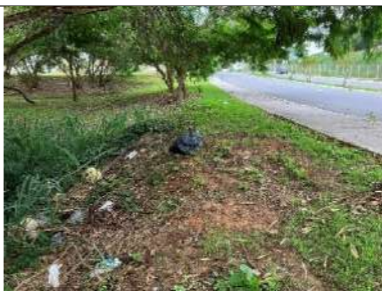
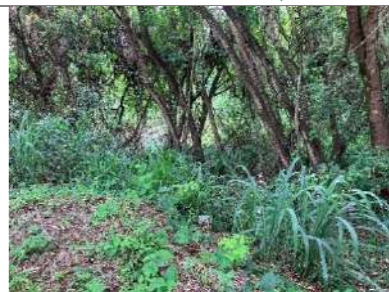
I14.16	Avenida Prof. Ernesto de Oliveira Filho	440953.80 m E 7453120.16 m S	Travessia em Tubulação	1	Ø3,65m	O local se encontra assoreado. No dia 4 de julho de 2023., foi realizada uma vistoria no local e a tubulação se encontrava com sérios danos estruturais.	Não

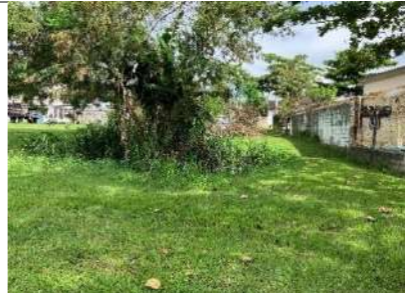
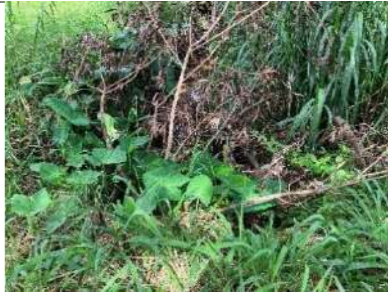
<p>FOTO 182 – TRAVESSIA LOCALIZADA NA AVENIDA PROF. ERNESTO DE OLIVEIRA FILHO – VISTA 02 FONTE: ACERVO DO AUTOR, 2023.</p>
I14.17	Rodovia Presidente Dutra	440915.88 m E 7451605.50 m S	Travessia em Tubulação	1	Ø 2,00 m	-	Não	-
I14.18	Avenida Monsenhor Gonzaga de Moura	441177.58 m E 7451270.27 m S	Travessia em Tubulação	1	Ø 1,2m	O corpo d'água é proveniente do supermercado Carrefour e se encontra assoreado.	Não

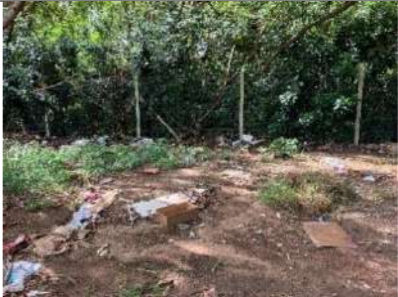
Ponto	Localização	Coordenadas	Tipo de Estrutura	Quantidade	Dimensão (m)	Características do ponto	Registro de inundação	Registro Fotográfico
I14.19	Praça Adib Miguel Mussi	441324.25 m E 7451065.12 m S	Travessia em ponte	1	Ø1,20m	O talvegue do rio se encontra assoreado.	Não

<p>FOTO 185 – TRAVESSIA LOCALIZADA NA PRAÇA ADIB MIGUEL MUSSI FONTE: ACERVO DO AUTOR, 2023.</p>
I14.20	Avenida José Bonifácio Moreira	441412.61 m E 7450886.93 m S	Travessia em ponte	1	Ø1,20m	O curso d'água passa por baixo dos terrenos, ocasionando o acúmulo de água na rua. Além disso, seu talvegue está assoreado.	Sim

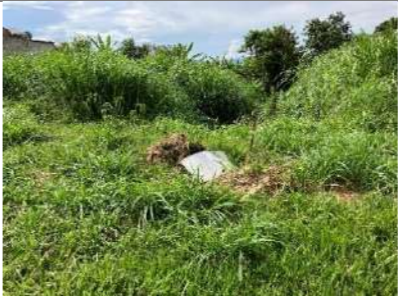
<p>FOTO 186 – TRAVESSIA LOCALIZADA NA AVENIDA BONIFÁCIO MOREIRA - VISTA 01 FONTE: ACERVO DO AUTOR, 2023.</p>

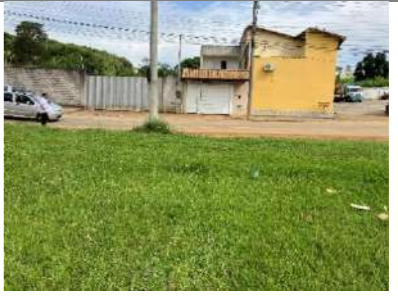
<p>FOTO 187 – TRAVESSIA LOCALIZADA NA AVENIDA JOSÉ BONIFÁCIO MOREIRA – VISTA 02 FONTE: ACERVO DO AUTOR, 2023.</p>
I14.21	Shopping	440473.46 m E 7454003.42 m S	Travessia em ponte	1	Ø1,20m	-	Sim	-

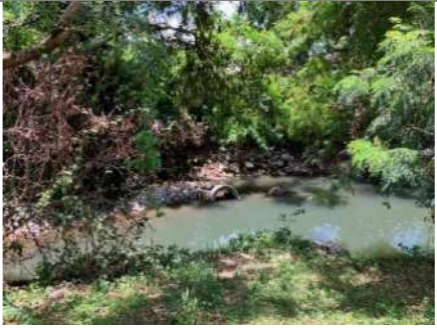
<p>FOTO 189 – TRAVESSIA LOCALIZADA NA FAZENDA MARIOTTO – VISTA 02 FONTE: ACERVO DO AUTOR, 2023.</p>
O14.2	Rua Dr. Fernando Mota Pelegrini	440590.66 m E 7454466.48 m S	-	-	-	O local possui a tubulação exposta devido à erosão que as margens do rio sofrem.	Não

<p>FOTO 190 – TRAVESSIA LOCALIZADA NA RUA DR. FERNANDO MOTA PELEGRINI - VISTA 01 FONTE: ACERVO DO AUTOR, 2023.</p>

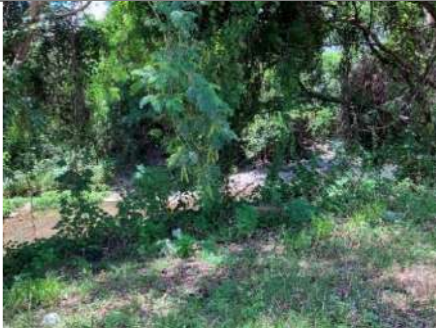
<p>FOTO 191 – TRAVESSIA LOCALIZADA NA RUA DR. FERNANDO MOTA PELEGRINI – VISTA 02 FONTE: ACERVO DO AUTOR, 2023.</p>
O14.3	Avenida Professor Taumaturgo	442185.51 m E 7451759.13 m S	-	-	-	A via apresenta problemas de microdrenagem devido a insuficiência de bocas de lobo.	Sim	-
