# PLANO DIRETOR MUNICIPAL DE MACRODRENAGEM

## Etapa 3 – Diagnóstico do Sistema Existente Produto 3 – Diagnóstico do Sistema Existente

<b>PREFEITURA MUNICIPAL DE TAUBATÉ/SP</b>
GESTÃO PROJETO	GIMENA PICOLO	E-mail	gpicolo@vallenge.com.br		
N. PROJ VALLENGE	VLG1936-PLN-P3

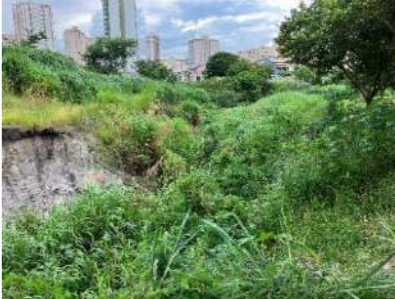
Ponto	Localização	Coordenadas	Tipo de Estrutura	Quantidade	Dimensão (m)	Características do ponto	Registro de inundação	Registro Fotográfico
O14.8	Perto Avenida Itália	440752.67 m E 7453304.89 m S	Aduela			O local sofre com erosão, sendo necessário haver contenção e recomposição do talude.	Não	  <p>FOTO 198 – TRAVESSIA LOCALIZADA NA AVENIDA ITÁLIA - VISTA 01 FONTE: ACERVO DO AUTOR, 2023.</p>

<p>FOTO 199 – TRAVESSIA LOCALIZADA NA AVENIDA ITÁLIA – VISTA 02 FONTE: ACERVO DO AUTOR, 2023.</p>
O14.9	Avenida Prof. Ernesto de Oliveira Filho	440299.72 m E 7452696.00 m S	-	-	-	O local se encontra assoreado.	Não

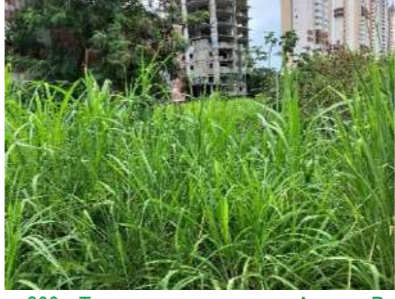
<p>FOTO 200 – TRAVESSIA LOCALIZADA NA AVENIDA PROF. ERNESTO DE OLIVEIRA FILHO - VISTA 01 FONTE: ACERVO DO AUTOR, 2023.</p>

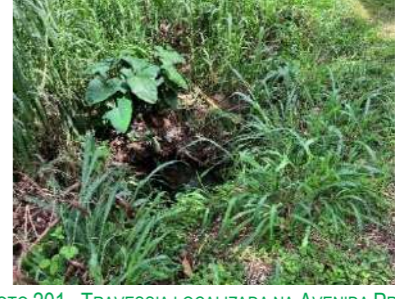
<p>FOTO 201 – TRAVESSIA LOCALIZADA NA AVENIDA PROF. ERNESTO DE OLIVEIRA FILHO – VISTA 02 FONTE: ACERVO DO AUTOR, 2023.</p>

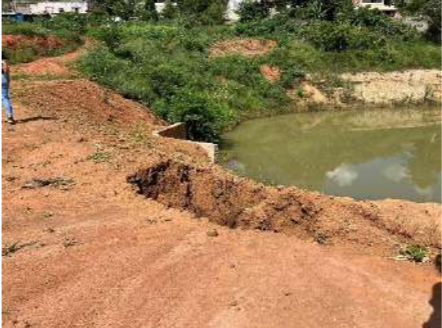
Pontos	Localização	Coordenadas	Tipo de Estrutura	Quantidade	Dimensão (m)	Características do ponto	Registro de inundação	Registro Fotográfico
<b>Interferências localizadas no Córrego São Gonçalo</b>								
I15.17	Paralelo a Rua Renato Mariotto	437438,39 m E 7455193,72 m S	Lago com vertedouro e tubulação de saída	1	Ø 1,5	O local apresenta trechos com erosão	Não

<p>FOTO 226 – LAGO LOCALIZADO PARALELO A RUA RENATO MARIOTTO – VISTA 01 FONTE: ACERVO DO AUTOR, 2023.</p>

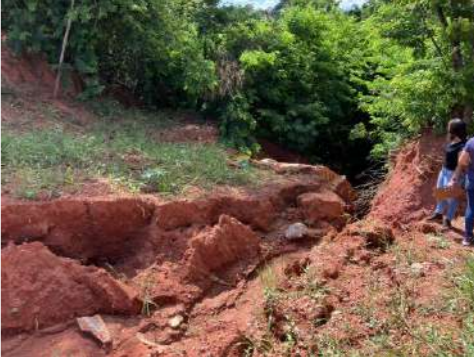
<p>FOTO 227 – LAGO LOCALIZADO PARALELO A RUA RENATO MARIOTTO – VISTA 02 FONTE: ACERVO DO AUTOR, 2023.</p>
I15.18	Rua Benedito Silva	439817,38 m E 7450357,26 m S	Travessia em Tubulação	1	Ø 1,5	A partir desse ponto, o córrego segue aberto até a Avenida Dom Pedro I	Sim

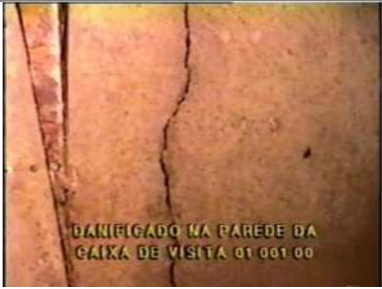
Ponto	Localização		Direção	Dimensão (m)	Anotações	Registro Fotográfico	
	Endereço	Extensão (m)					
1	Av. Bandeirantes	12,00	-	2,00	- Deterioração na estrutura da caixa.

<p>DANIFICADO NA PAREDE DA CAIXA DE VISITA 01 001 00</p> <p>FOTO 267 – CANALIZAÇÃO AV. BANDEIRANTES – PONTO 01 FONTE: PREFEITURA MUNICIPAL DE TAUBATÉ, 2001.</p>	
2	Av. Bandeirantes	55,00	Jus. 4,5m	2,00	- Deformações.

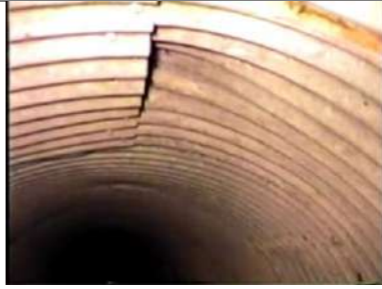
<p>FOTO 268 – CANALIZAÇÃO AV. BANDEIRANTES – PONTO 02 FONTE: PREFEITURA MUNICIPAL DE TAUBATÉ, 2001.</p>

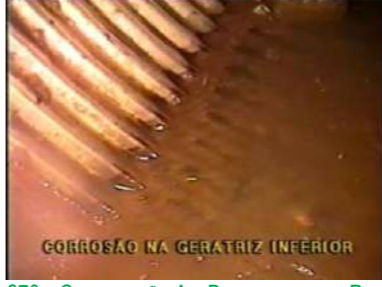
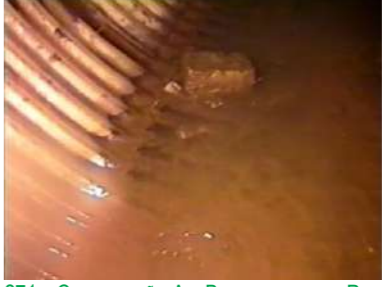
<p>FOTO 271 – CANALIZAÇÃO AV. BANDEIRANTES - PONTO 03 FONTE: PREFEITURA MUNICIPAL DE TAUBATÉ, 2001.</p>

<p>FOTO 269 – CANALIZAÇÃO AV. BANDEIRANTES - PONTO 02 FONTE: PREFEITURA MUNICIPAL DE TAUBATÉ, 2001.</p>
3	Av. Bandeirantes	20,70	Mont. 4,5	2,00	- Corrosão na cicatriz inferior; - Presença de Resíduo; - Infiltração.

<p>CORROSÃO NA GERATRIZ INFERIOR</p> <p>FOTO 270 – CANALIZAÇÃO AV. BANDEIRANTES - PONTO 03 FONTE: PREFEITURA MUNICIPAL DE TAUBATÉ, 2001.</p>

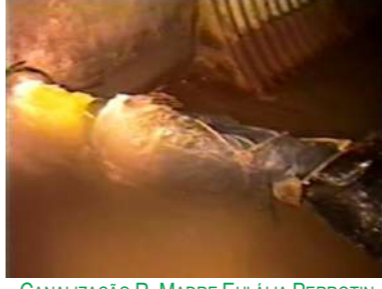
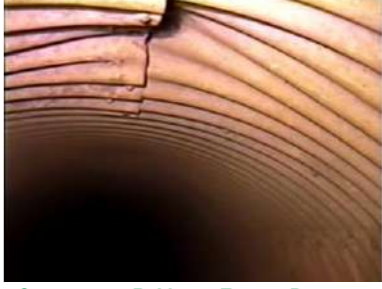
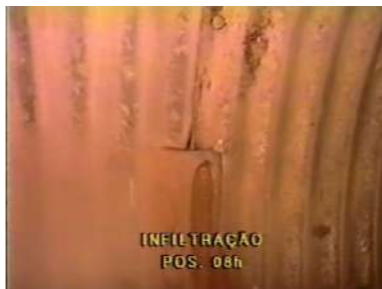
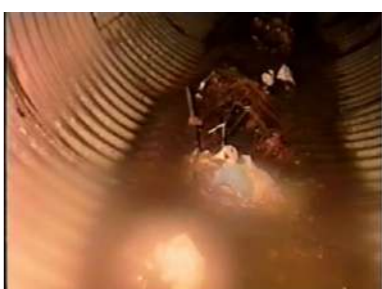
4	Rua Madre Eulália Perrotin	241,00	-	2,00	- Barreira formada com resíduo; - Deformação; - Infiltração; - Deformação da secção inferior e acúmulo de resíduos; - Gotejamento na parte superior. - Grande acúmulo de resíduos; - Deformação da tubulação.

<p>INFILTRAÇÃO POS. 08h</p> <p>FOTO 273 – CANALIZAÇÃO R. MADRE EULÁLIA PERROTIN - PONTO 04 FONTE: PREFEITURA MUNICIPAL DE TAUBATÉ, 2001.</p>

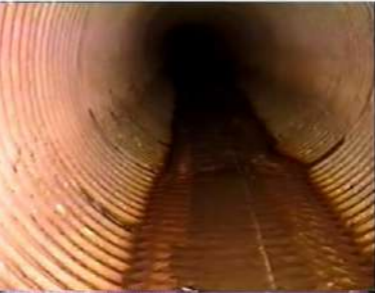
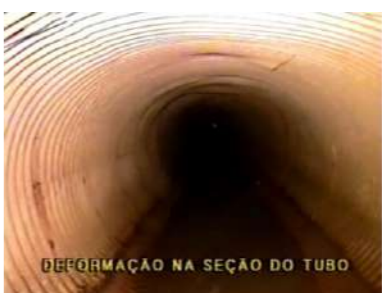
Ponto	Localização		Direção	Dimensão (m)	Anotações	Registro Fotográfico	
	Endereço	Extensão (m)					
5	Rua Madre Eulália Perrotin	42,00	-	2,00	- Corrosão na parte inferior; - Deformação da seção.

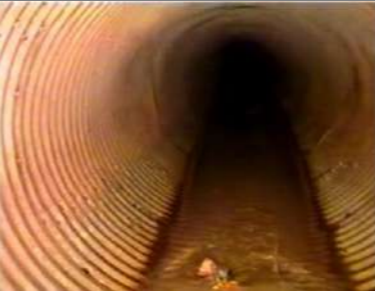
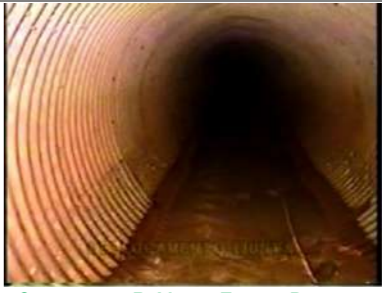
FOTO 277 – CANALIZAÇÃO R. MADRE EULÁLIA PERROTIN - PONTO 05 FONTE: PREFEITURA MUNICIPAL DE TAUBATÉ, 2001.
6	Rua Madre Eulália Perrotin	42,00	-	2,00	- Deformação da seção, corrosão na parte inferior e resíduo; - Deslocamento na junção; - Assoreamento.

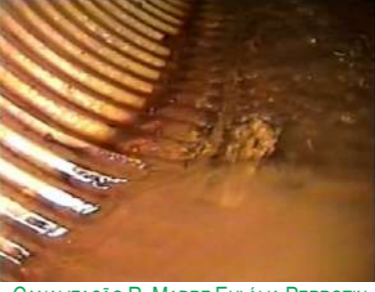
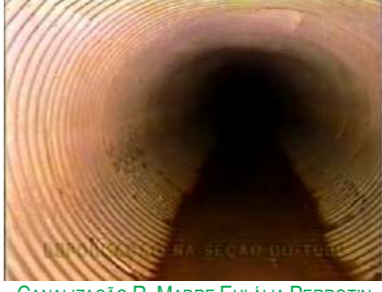
FOTO 279 – CANALIZAÇÃO R. MADRE EULÁLIA PERROTIN - PONTO 06 FONTE: PREFEITURA MUNICIPAL DE TAUBATÉ, 2001.
7	Rua Madre Eulália Perrotin	100,00	-	2,00	- Corrosão na geratriz inferior; - Deformação na seção; - Rompimento na geratriz inferior; - Acúmulo de lixo.

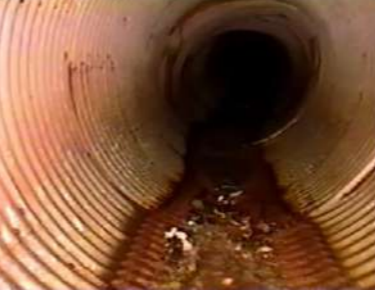
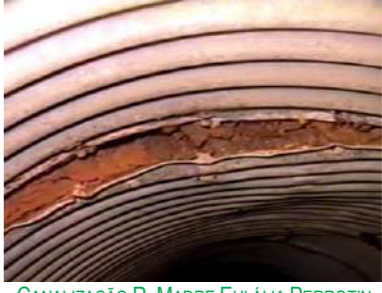
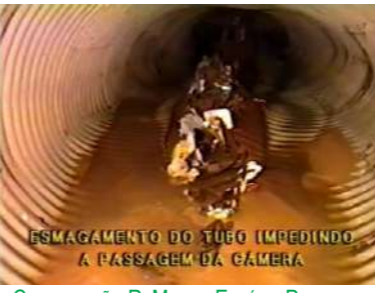
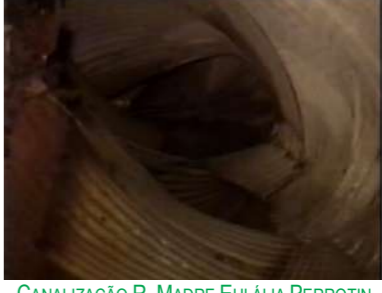
8	Rua Madre Eulália Perrotin	76,00	-	2,00	- Tubulação rompida e danificada; - Esmagamento da tubulação.

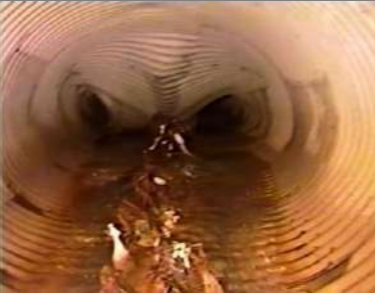
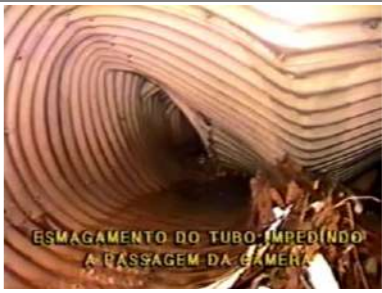
Ponto	Localização		Direção	Dimensão (m)	Anotações	Registro Fotográfico	
	Endereço	Extensão (m)					
9	Rua Madre Eulália Perrotin	76,00	-	2,00	- Esmagamento do tubo.

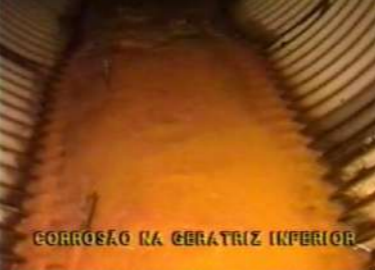
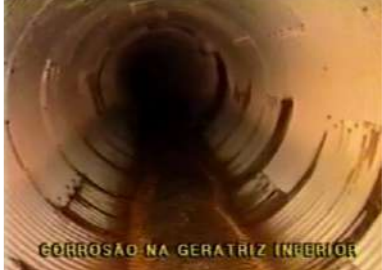
FOTO 287 – CANALIZAÇÃO R. MADRE EULÁLIA PERROTIN - PONTO 09 FONTE: PREFEITURA MUNICIPAL DE TAUBATÉ, 2001.
10	Rua Madre Eulália Perrotin	70,00	Mont. 4,20	2,00	- Presença de corrosão.

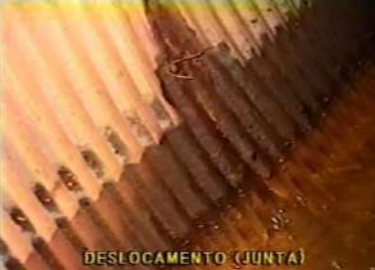
FOTO 289 – CANALIZAÇÃO R. MADRE EULÁLIA PERROTIN - PONTO 10 FONTE: PREFEITURA MUNICIPAL DE TAUBATÉ, 2001.
11	Rua Madre Eulália Perrotin	25,00	-	2,00	- Corrosão na geratriz inferior; - Deslocamento na junta; - Interrupção do fluxo pelo lixo; - Abertura da estrutura.

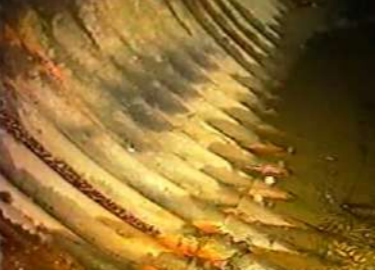
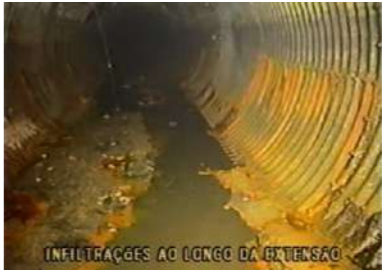
12	Av. Des. Paulo O. Costa	22,00	Jus. 3,7	3,20	- Tubulação completamente obstruída por material de construção.	  FOTO 292 – CANALIZAÇÃO AV. DES. PAULO O. COSTA - PONTO 12 FONTE: PREFEITURA MUNICIPAL DE TAUBATÉ, 2001.	
13	Av. Des. Paulo O. Costa	236,00	Jus. 4,0 e Mont. 3,7	3,20	- Infiltração; - Corrosão nas laterais; - Acúmulo de resíduos; - Deformação da tubulação; - Buraco de infiltração.

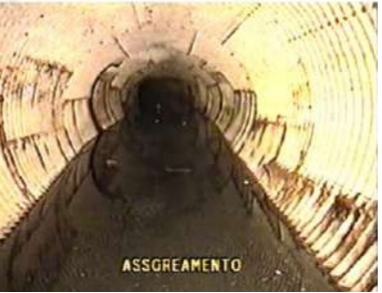
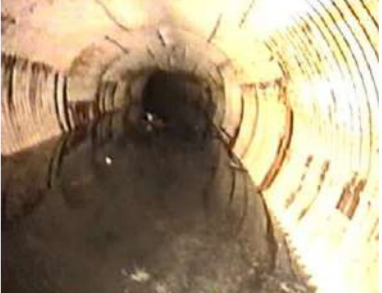
16	Av. Des. Paulo O. Costa	227,00	Mont. 4,0	3,20	<ul style="list-style-type: none"> <li>- Presença de infiltrações;</li> <li>- Deformação na parte superior;</li> <li>- Resíduos;</li> <li>- Deformação na seção da tubulação.</li> </ul>	  <p>FOTO 303 – CANALIZAÇÃO AV. DES. PAULO O. COSTA - PONTO 16 FONTE: PREFEITURA MUNICIPAL DE TAUBATÉ, 2001.</p>	  <p>FOTO 305 – CANALIZAÇÃO AV. DES. PAULO O. COSTA - PONTO 16 FONTE: PREFEITURA MUNICIPAL DE TAUBATÉ, 2001.</p>

<p>ASSGREAMENTO</p> <p>FOTO 304 – CANALIZAÇÃO AV. DES. PAULO O. COSTA - PONTO 16 FONTE: PREFEITURA MUNICIPAL DE TAUBATÉ, 2001.</p>

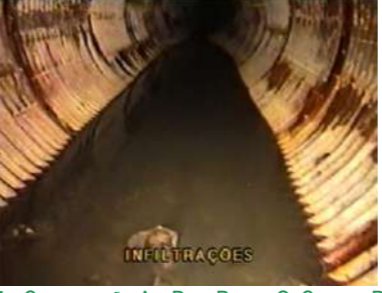
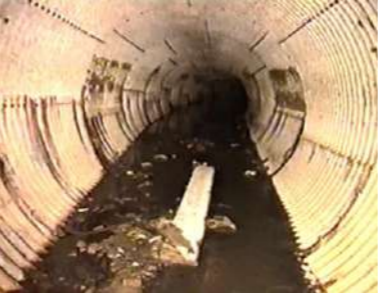
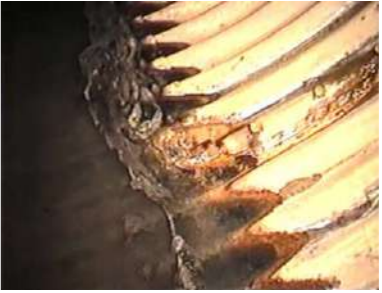
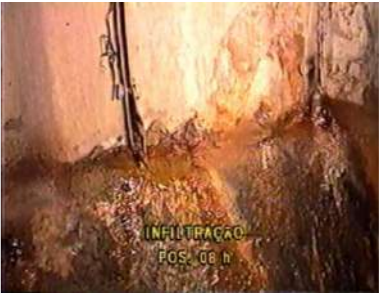
<p>FOTO 306 – CANALIZAÇÃO AV. DES. PAULO O. COSTA - PONTO 16 FONTE: PREFEITURA MUNICIPAL DE TAUBATÉ, 2001.</p>
17	Av. Des. Paulo O. Costa	227,00	Mont. 4,0	3,20	<ul style="list-style-type: none"> <li>- Infiltrações;</li> <li>- Assoreamento e acúmulo de resíduos.</li> </ul>

<p>INFILTRAÇÕES</p> <p>FOTO 307 – CANALIZAÇÃO AV. DES. PAULO O. COSTA - PONTO 17 FONTE: PREFEITURA MUNICIPAL DE TAUBATÉ, 2001.</p>

<p>INFILTRAÇÃO PCS. 06 N</p> <p>FOTO 310 – CANALIZAÇÃO AV. DES. PAULO O. COSTA - PONTO 17 FONTE: PREFEITURA MUNICIPAL DE TAUBATÉ, 2001.</p>

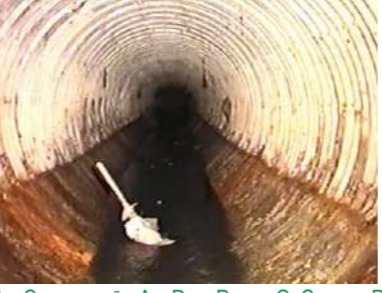
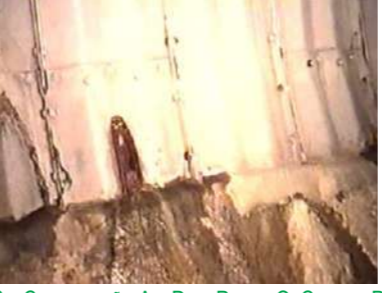
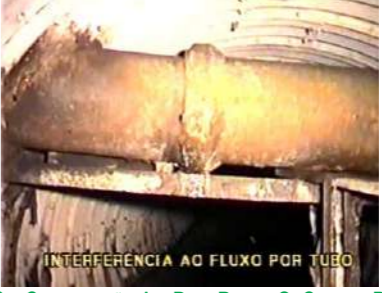
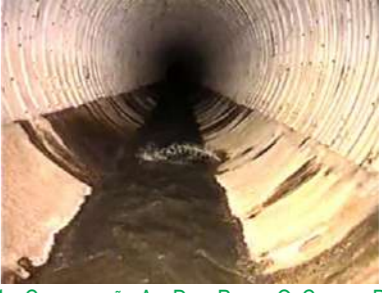
18	Av. Des. Paulo O. Costa	251,00	Jus. 6,00	2,90 e 3,80	<ul style="list-style-type: none"> <li>- Infiltração;</li> <li>- Presença de resíduos;</li> <li>- Interferência no fluxo devido a tubulação.</li> <li>- Infiltrações.</li> </ul>

<p>INTERFERENCIA AO FLUXO POR TUBO</p> <p>FOTO 313 – CANALIZAÇÃO AV. DES. PAULO O. COSTA - PONTO 18 FONTE: PREFEITURA MUNICIPAL DE TAUBATÉ, 2001.</p>

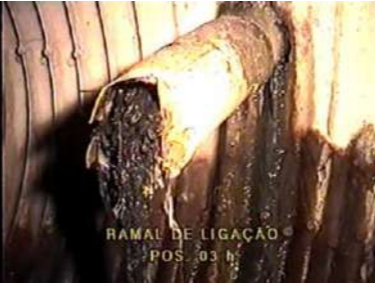
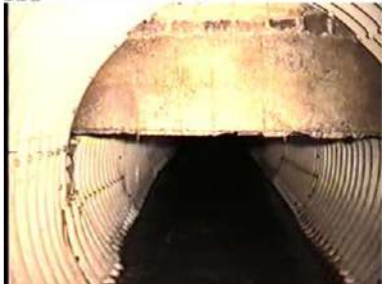
Ponto	Localização		Direção	Dimensão (m)	Anotações	Registro Fotográfico	
	Endereço	Extensão (m)					
19	Av. Des. Paulo O. Costa	101,00	-	2,20	<ul style="list-style-type: none"> <li>- Ramal de Ligação obstruindo e vazando;</li> <li>- Obstrução de passagem;</li> <li>- Danificação da lateral pela ramificação;</li> <li>- Corrosão da parte inferior;</li> <li>- Acúmulo de resíduos.</li> </ul>

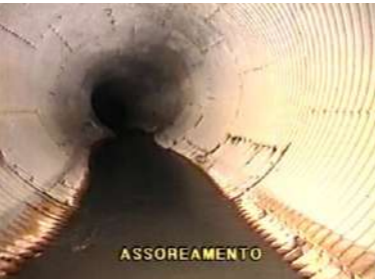
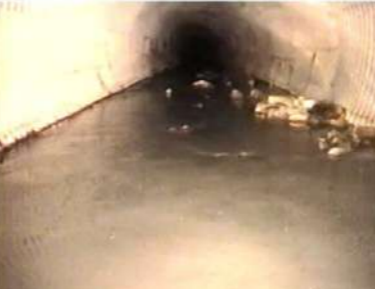
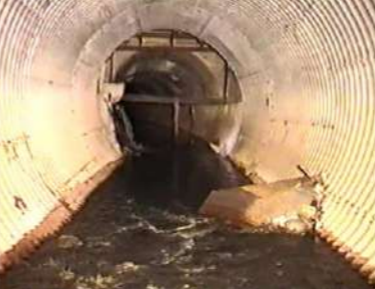
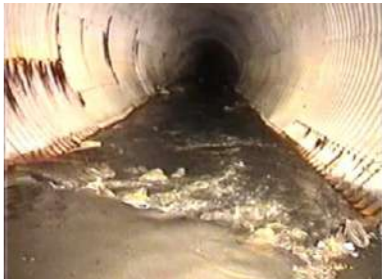
<p>FOTO 316 – CANALIZAÇÃO AV. DES. PAULO O. COSTA - PONTO 19 FONTE: PREFEITURA MUNICIPAL DE TAUBATÉ, 2001.</p>
20	Av. Juca Esteves	283,00	Mont.6 e Jus. 5,3	3,60	<ul style="list-style-type: none"> <li>- Assoreamento;</li> <li>- Resíduos obstruindo a passagem;</li> <li>- Deformação;</li> <li>- Obstrução do fluxo de água.</li> </ul>

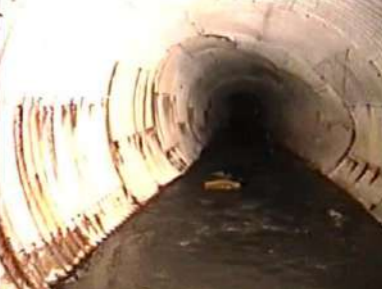
<p>FOTO 321 – CANALIZAÇÃO AV. JUCA ESTEVES - PONTO 20 FONTE: PREFEITURA MUNICIPAL DE TAUBATÉ, 2001.</p>

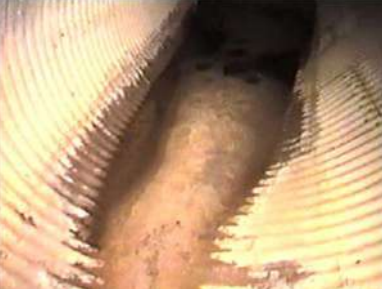
<p>FOTO 322 – CANALIZAÇÃO AV. JUCA ESTEVES - PONTO 20 FONTE: PREFEITURA MUNICIPAL DE TAUBATÉ, 2001.</p>

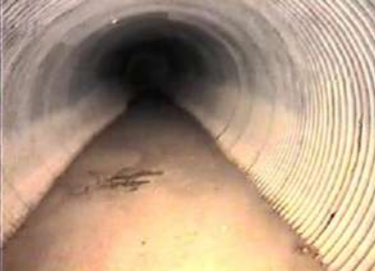
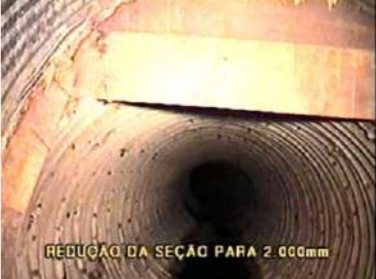
Ponto	Localização		Direção	Dimensão (m)	Anotações	Registro Fotográfico	
	Endereço	Extensão (m)					
21	Av. Juca Esteves	72,50	Mont.6 e Jus. 3,7	2,20	<ul style="list-style-type: none"> <li>- Deformação;</li> <li>- Preenchido por terra;</li> <li>- Redução da seção para 2,0;</li> <li>- Corrosão da geratriz inferior;</li> <li>- Acúmulo de resíduos;</li> <li>- Deformação da tubulação.</li> </ul>

FOTO 323 – CANALIZAÇÃO AV. JUCA ESTEVES - PONTO 21 FONTE: PREFEITURA MUNICIPAL DE TAUBATÉ, 2001.

FOTO 326 – CANALIZAÇÃO AV. JUCA ESTEVES - PONTO 21 FONTE: PREFEITURA MUNICIPAL DE TAUBATÉ, 2001.

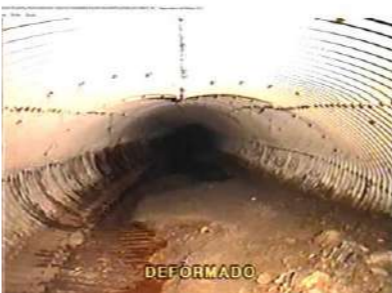
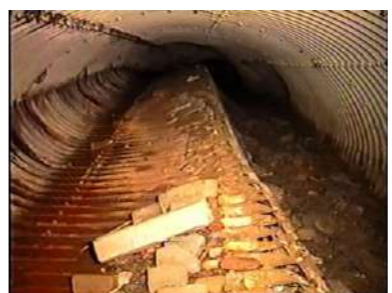
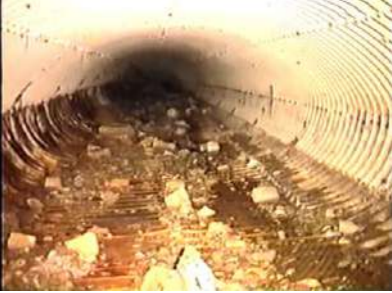
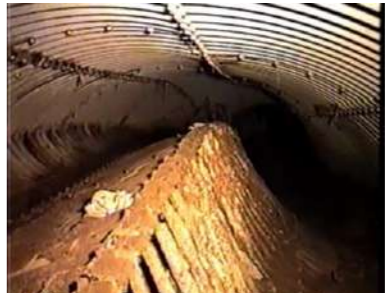
Ponto	Localização		Direção	Dimensão (m)	Anotações	Registro Fotográfico	
	Endereço	Extensão (m)					
23	Av. Juca Esteves	112,40	Mont.3,7 e Jus. 4,4	3,30	<ul style="list-style-type: none"> <li>- Tubulação deformada;</li> <li>- Acúmulo de resíduos de construção civil;</li> <li>- Colapso da estrutura.</li> </ul>

<p>FOTO 331 – CANALIZAÇÃO AV. JUCA ESTEVES - PONTO 23 FONTE: PREFEITURA MUNICIPAL DE TAUBATÉ, 2001.</p>

<p>FOTO 332 – CANALIZAÇÃO AV. JUCA ESTEVES - PONTO 23 FONTE: PREFEITURA MUNICIPAL DE TAUBATÉ, 2001.</p>

<p>FOTO 333 – CANALIZAÇÃO AV. JUCA ESTEVES - PONTO 23 FONTE: PREFEITURA MUNICIPAL DE TAUBATÉ, 2001.</p>

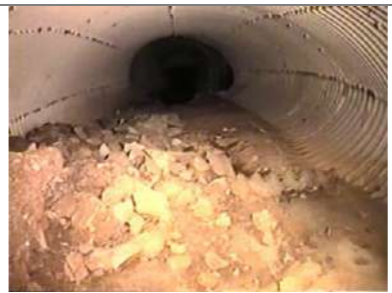
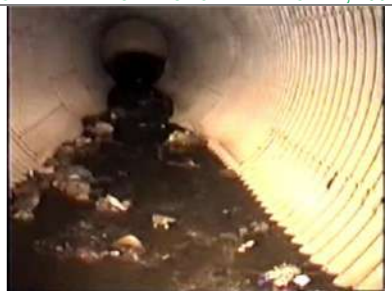
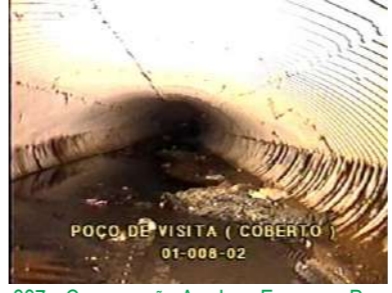
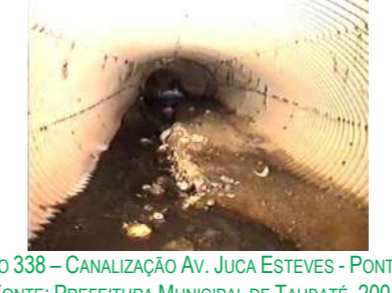
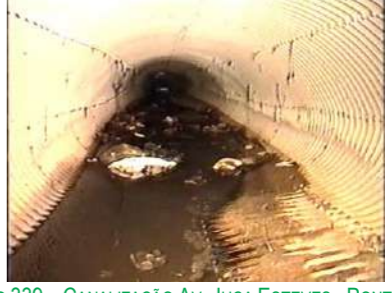
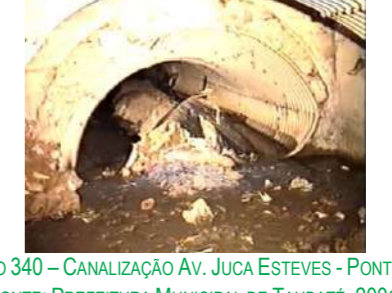
<p>FOTO 334 – CANALIZAÇÃO AV. JUCA ESTEVES - PONTO 23 FONTE: PREFEITURA MUNICIPAL DE TAUBATÉ, 2001.</p>
24	Av. Juca Esteves	111,00	Mont.3,5 e Jus. 4,4	3,20	<ul style="list-style-type: none"> <li>- Deformação do tubo e obstrução parcial do fluxo;</li> <li>- Acúmulo de resíduos;</li> <li>- Deformação.</li> </ul>

<p>FOTO 335 – CANALIZAÇÃO AV. JUCA ESTEVES - PONTO 24 FONTE: PREFEITURA MUNICIPAL DE TAUBATÉ, 2001.</p>

<p>FOTO 336 – CANALIZAÇÃO AV. JUCA ESTEVES - PONTO 24 FONTE: PREFEITURA MUNICIPAL DE TAUBATÉ, 2001.</p>

24	Av. Juca Esteves	111,00	Mont.3,5 e Jus. 4,4	3,20	<ul style="list-style-type: none"> <li>- Deformação do tubo e obstrução parcial do fluxo;</li> <li>- Acúmulo de resíduos;</li> <li>- Deformação.</li> </ul>

<p>FOTO 337 – CANALIZAÇÃO AV. JUCA ESTEVES - PONTO 24 FONTE: PREFEITURA MUNICIPAL DE TAUBATÉ, 2001.</p>

<p>FOTO 338 – CANALIZAÇÃO AV. JUCA ESTEVES - PONTO 24 FONTE: PREFEITURA MUNICIPAL DE TAUBATÉ, 2001.</p>

<p>FOTO 339 – CANALIZAÇÃO AV. JUCA ESTEVES - PONTO 24 FONTE: PREFEITURA MUNICIPAL DE TAUBATÉ, 2001.</p>

<p>FOTO 340 – CANALIZAÇÃO AV. JUCA ESTEVES - PONTO 24 FONTE: PREFEITURA MUNICIPAL DE TAUBATÉ, 2001.</p>

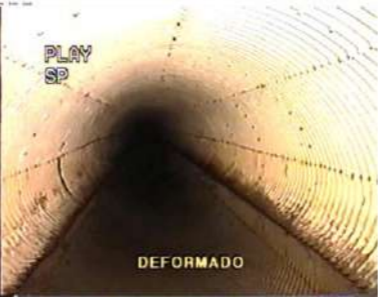
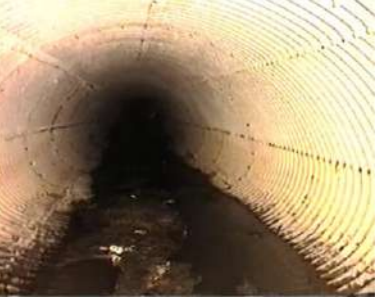
Ponto	Localização		Direção	Dimensão (m)	Anotações	Registro Fotográfico	
	Endereço	Extensão (m)					
33	Rua Bartolomeu Bueno	92,00	Mont.5,5 e Jus. 4,5	3,40	- Deformação da seção; - Assoreamento; - Presença de resíduos.

<p>FOTO 357 – CANALIZAÇÃO RUA BARTOLOMEU BUENO - PONTO 33 FONTE: PREFEITURA MUNICIPAL DE TAUBATÉ, 2001.</p>

<p>FOTO 358 – CANALIZAÇÃO RUA BARTOLOMEU BUENO - PONTO 33 FONTE: PREFEITURA MUNICIPAL DE TAUBATÉ, 2001.</p>
34	Av. João Guarnieri	124,00	Mont.4,5m e Jus.4,6	3,40	- Corrosão nas laterais; - Infiltração; - Assoreamento; - Colapso da tubulação.

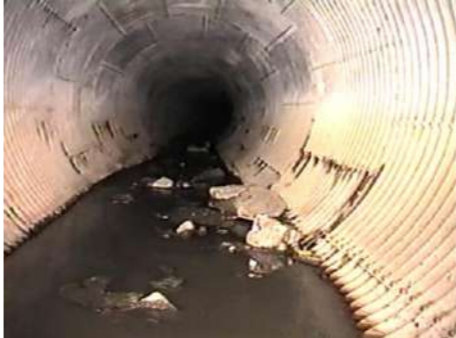
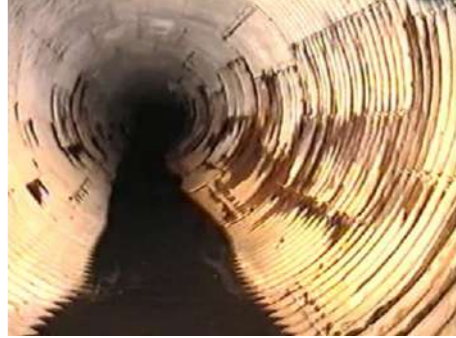
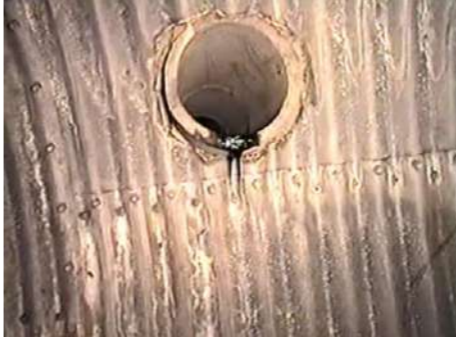
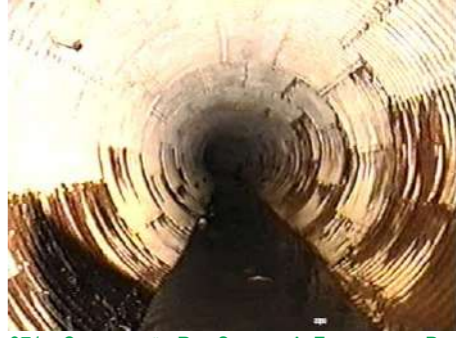
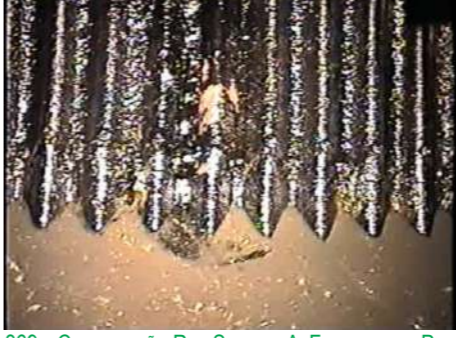
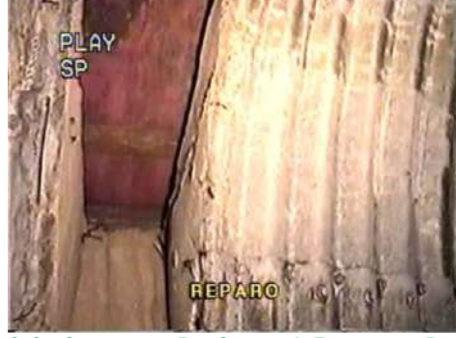
Ponto	Localização		Direção	Dimensão (m)	Anotações	Registro Fotográfico	
	Endereço	Extensão (m)					
36	Rua Santana Alvissus Fernandes	250,00	Mont.5,7 e Jus. 5,1	3,50	<ul style="list-style-type: none"> <li>- Presença de resíduos;</li> <li>- Corrosão das laterais;</li> <li>- Reparo;</li> <li>- Pontos de rompimentos.</li> </ul>

<p>FOTO 367 – CANALIZAÇÃO RUA SANTINA A. FERNANDES - PONTO 36 FONTE: PREFEITURA MUNICIPAL DE TAUBATÉ, 2001.</p>

<p>FOTO 370 – CANALIZAÇÃO RUA SANTINA A. FERNANDES - PONTO 36 FONTE: PREFEITURA MUNICIPAL DE TAUBATÉ, 2001.</p>

<p>FOTO 368 – CANALIZAÇÃO RUA SANTINA A. FERNANDES - PONTO 36 FONTE: PREFEITURA MUNICIPAL DE TAUBATÉ, 2001.</p>

<p>FOTO 371 – CANALIZAÇÃO RUA SANTINA A. FERNANDES - PONTO 36 FONTE: PREFEITURA MUNICIPAL DE TAUBATÉ, 2001.</p>

<p>FOTO 369 – CANALIZAÇÃO RUA SANTINA A. FERNANDES - PONTO 36 FONTE: PREFEITURA MUNICIPAL DE TAUBATÉ, 2001.</p>

<p>FOTO 372 – CANALIZAÇÃO RUA SANTINA A. FERNANDES - PONTO 36 FONTE: PREFEITURA MUNICIPAL DE TAUBATÉ, 2001.</p>

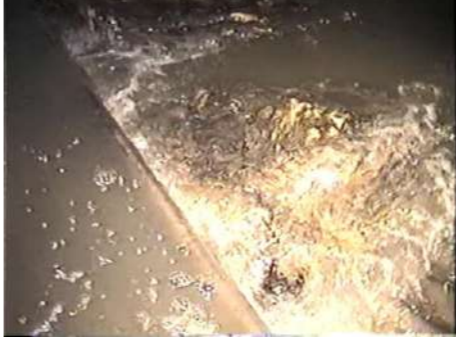
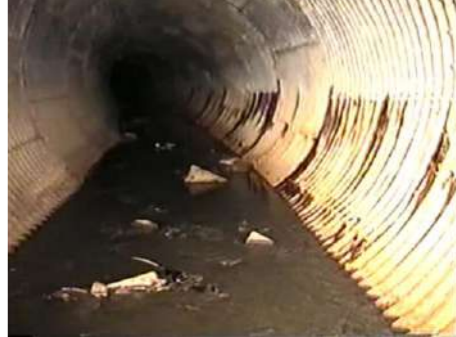
37	Rua Santana Alvissus Fernandes	273,00	Mont.5,1	3,50	<ul style="list-style-type: none"> <li>- Resíduos dificultando o fluxo da água.</li> <li>- Corrosão em pontos nas laterais.</li> </ul>

<p>FOTO 373 – CANALIZAÇÃO RUA SANTINA A. FERNANDES - PONTO 37 FONTE: PREFEITURA MUNICIPAL DE TAUBATÉ, 2001.</p>

<p>FOTO 374 – CANALIZAÇÃO RUA SANTINA A. FERNANDES - PONTO 37 FONTE: PREFEITURA MUNICIPAL DE TAUBATÉ, 2001.</p>

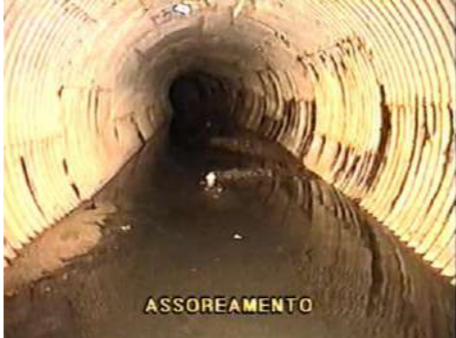
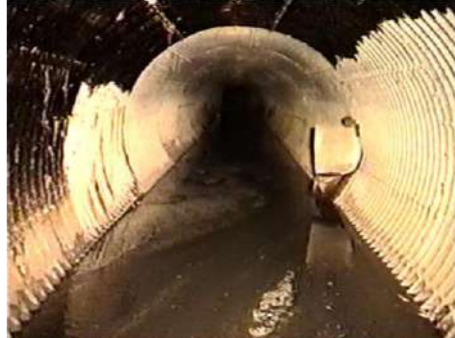
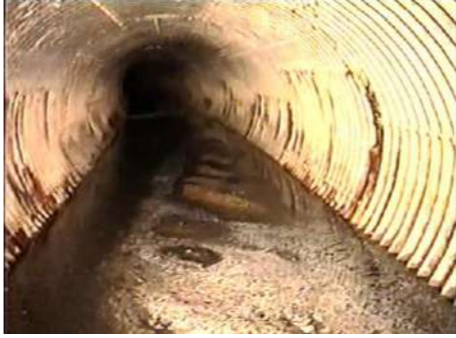
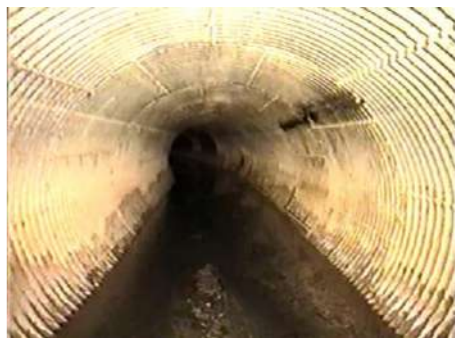
Ponto	Localização		Direção	Dimensão (m)	Anotações	Registro Fotográfico	
	Endereço	Extensão (m)					
38	Av. Prefeito Moacir Freire	113,00	Mont.4,3 e Jus. 4	3,15	- Assoreamento; - Má condição estrutural; - Presença de terra.

<p>FOTO 375 – CANALIZAÇÃO AV. PREFEITO MOACIR FREIRE - PONTO 38 FONTE: PREFEITURA MUNICIPAL DE TAUBATÉ, 2001.</p>

<p>FOTO 377 – CANALIZAÇÃO AV. PREFEITO MOACIR FREIRE - PONTO 38 FONTE: PREFEITURA MUNICIPAL DE TAUBATÉ, 2001.</p>

<p>FOTO 376 – CANALIZAÇÃO AV. PREFEITO MOACIR FREIRE - PONTO 38 FONTE: PREFEITURA MUNICIPAL DE TAUBATÉ, 2001.</p>

<p>FOTO 378 – CANALIZAÇÃO AV. PREFEITO MOACIR FREIRE - PONTO 38 FONTE: PREFEITURA MUNICIPAL DE TAUBATÉ, 2001.</p>
39	Av. Prefeito Moacir Freire	95,40	Mont.4,0 e Jus. 3,5	3,15	- Assoreamento; - Condições estruturais ruins.

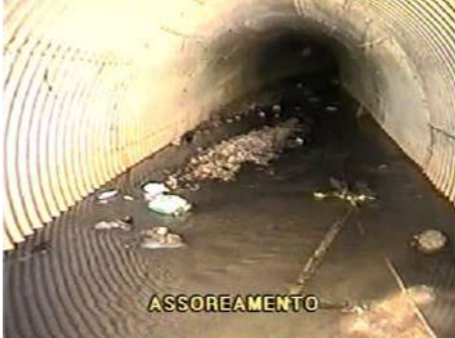
<p>FOTO 380 – CANALIZAÇÃO AV. PREFEITO MOACIR FREIRE - PONTO 40 FONTE: PREFEITURA MUNICIPAL DE TAUBATÉ, 2001.</p>

40	Av. Prefeito Moacir Freire	60,00	Jus. 3,5	3,15	- Assoreamento e presença de resíduos.

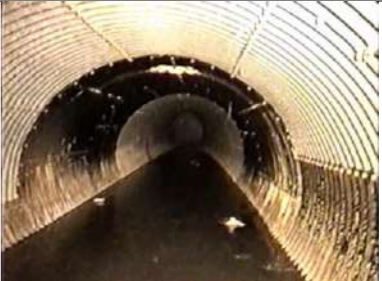
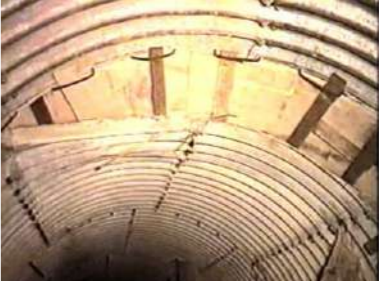
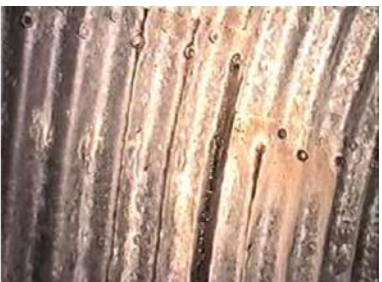
Ponto	Localização		Direção	Dimensão (m)	Anotações	Registro Fotográfico	
	Endereço	Extensão (m)					
41	Av. José Felipe C. de Moura	192,00	Mont. 3,4 e Jus. 4,4	3,15	<ul style="list-style-type: none"> <li>- Assoreamento;</li> <li>- Presença de lixo;</li> <li>- Más condições da estrutura;</li> <li>- Reparo;</li> <li>- Ausência da geratriz inferior;</li> <li>- Infiltração;</li> <li>- Corrosão na geratriz inferior.</li> </ul>	  <p>FOTO 381 – CANALIZAÇÃO AV. JOSÉ FELIPE C. DE MOURA - PONTO 41 FONTE: PREFEITURA MUNICIPAL DE TAUBATÉ, 2001.</p>

<p>FOTO 384 – CANALIZAÇÃO AV. JOSÉ FELIPE C. DE MOURA - PONTO 41 FONTE: PREFEITURA MUNICIPAL DE TAUBATÉ, 2001.</p>
						  <p>FOTO 382 – CANALIZAÇÃO AV. JOSÉ FELIPE C. DE MOURA - PONTO 41 FONTE: PREFEITURA MUNICIPAL DE TAUBATÉ, 2001.</p>

<p>FOTO 385 – CANALIZAÇÃO AV. JOSÉ FELIPE C. DE MOURA - PONTO 41 FONTE: PREFEITURA MUNICIPAL DE TAUBATÉ, 2001.</p>

<p>FOTO 383 – CANALIZAÇÃO AV. JOSÉ FELIPE C. DE MOURA - PONTO 41 FONTE: PREFEITURA MUNICIPAL DE TAUBATÉ, 2001.</p>

<p>FOTO 386 – CANALIZAÇÃO AV. JOSÉ FELIPE C. DE MOURA - PONTO 41 FONTE: PREFEITURA MUNICIPAL DE TAUBATÉ, 2001.</p>
42	Av. José Felipe C. de Moura	131,00	Mont. 4,4 e Jus. 5,5	3,15	<ul style="list-style-type: none"> <li>- Presença de resíduos;</li> <li>- Infiltração;</li> <li>- Danificações da tubulação.</li> </ul>	  <p>FOTO 387 – CANALIZAÇÃO AV. JOSÉ FELIPE C. DE MOURA - PONTO 42 FONTE: PREFEITURA MUNICIPAL DE TAUBATÉ, 2001.</p>	  <p>FOTO 389 – CANALIZAÇÃO AV. JOSÉ FELIPE C. DE MOURA - PONTO 42 FONTE: PREFEITURA MUNICIPAL DE TAUBATÉ, 2001.</p>

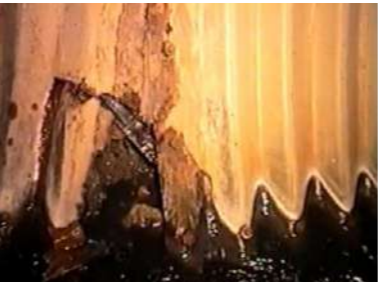
<p>FOTO 388 – CANALIZAÇÃO AV. JOSÉ FELIPE C. DE MOURA - PONTO 42 FONTE: PREFEITURA MUNICIPAL DE TAUBATÉ, 2001.</p>	  <p>FOTO 390 – CANALIZAÇÃO AV. JOSÉ FELIPE C. DE MOURA - PONTO 42 FONTE: PREFEITURA MUNICIPAL DE TAUBATÉ, 2001.</p>

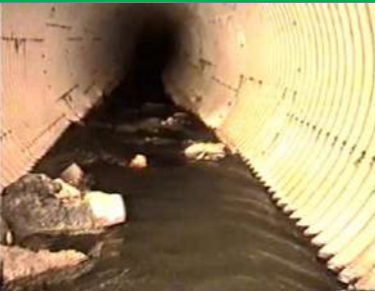
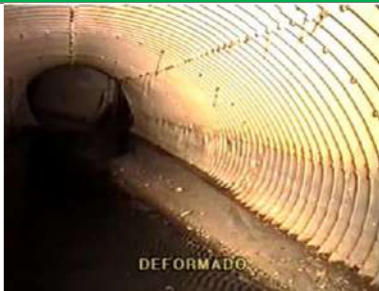
Ponto	Localização		Direção	Dimensão (m)	Anotações	Registro Fotográfico	
	Endereço	Extensão (m)					
43	Av. José Felipe C. de Moura	100,00	Mont. 5,5 e Jus. 5,4	3,15	- Presença de resíduos; - Deformação da seção e assoreamento; - Rompimento.

FOTO 391 – CANALIZAÇÃO AV. JOSÉ FELIPE C. DE MOURA - PONTO 43 FONTE: PREFEITURA MUNICIPAL DE TAUBATÉ, 2001.

FOTO 392 – CANALIZAÇÃO AV. JOSÉ FELIPE C. DE MOURA - PONTO 43 FONTE: PREFEITURA MUNICIPAL DE TAUBATÉ, 2001.
44	Av. José Felipe C. de Moura	24,00	Mont. 5,4 e Jus. 6,0	2,80	- Deformação da estrutura; - Rompimento da estrutura; - Deformação da seção; - Danificações da estrutura.

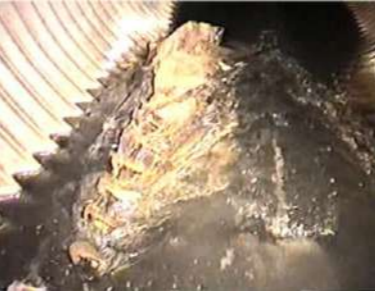
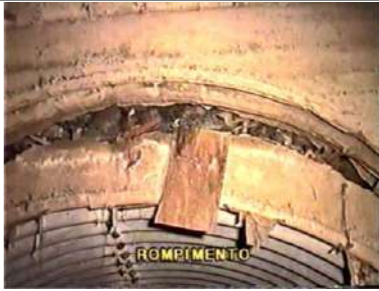
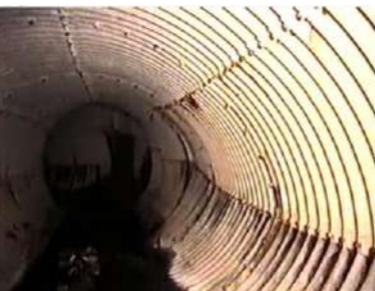
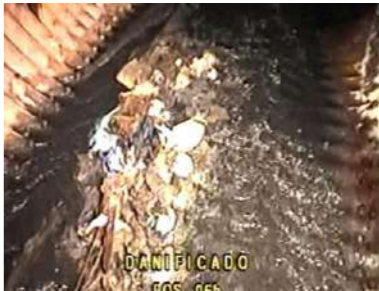
FOTO 393 – CANALIZAÇÃO AV. JOSÉ FELIPE C. DE MOURA - PONTO 44 FONTE: PREFEITURA MUNICIPAL DE TAUBATÉ, 2001.

FOTO 395 – CANALIZAÇÃO AV. JOSÉ FELIPE C. DE MOURA - PONTO 44 FONTE: PREFEITURA MUNICIPAL DE TAUBATÉ, 2001.

FOTO 394 – CANALIZAÇÃO AV. JOSÉ FELIPE C. DE MOURA - PONTO 44 FONTE: PREFEITURA MUNICIPAL DE TAUBATÉ, 2001.

FOTO 396 – CANALIZAÇÃO AV. JOSÉ FELIPE C. DE MOURA - PONTO 44 FONTE: PREFEITURA MUNICIPAL DE TAUBATÉ, 2001.

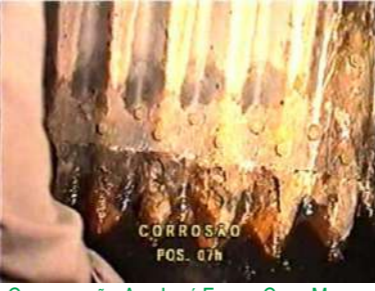
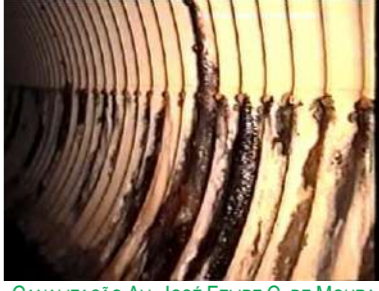
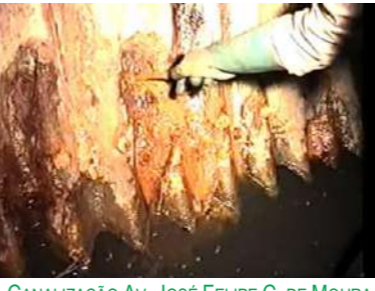
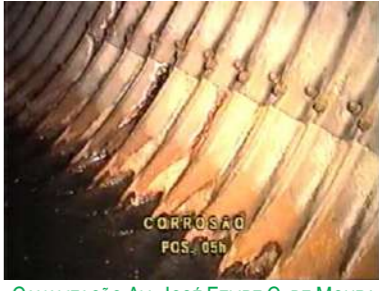
45	Av. José Felipe C. de Moura	266,00	Mont. 6,0 e Jus. 4,0	3,15	-Corrosão das laterais da estrutura que geraram danos.

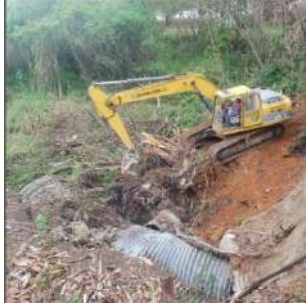
Localização	Tipo de Serviço	Registro Fotográfico
Avenida Ernesto Oliveira	Recuperação da estrutura de Armco.

<p>FOTO 406 – RECUPERAÇÃO DA ESTRUTURA DE ARMCO FONTE: SECRETARIA DE OBRAS, 2023.</p>
Rua José Angelis	Desassoreamento do Córrego do Convento Velho.

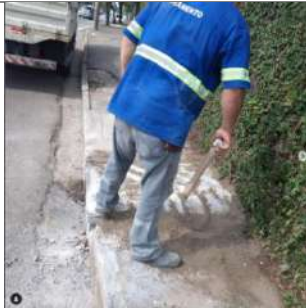
<p>FOTO 409 – LIMPEZA E TROCA DE TAMPA EM BOCAS DE LOBO FONTE: SECRETARIA DE OBRAS, 2023.</p>
Estrada Geraldo Cursino de Moura	Revestimento e reforço de tubulação Armco.

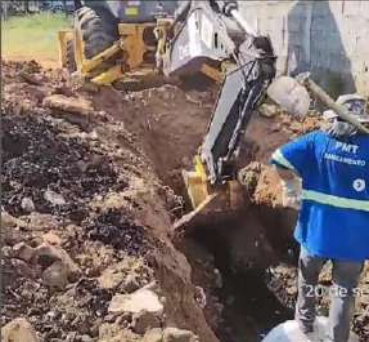
Localização	Tipo de Serviço	Registro Fotográfico
Rua Zé Macaco	Implantação de Galerias de águas pluviais.

<p>FOTO 415 – IMPLANTAÇÃO DE GALERIAS FONTE: SECRETARIA DE OBRAS, 2023.</p>
Avenida Walter Taumaturgo	Manutenção e ampliação de Bocas de Lobo.

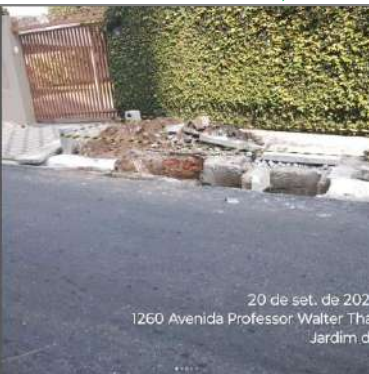
<p>FOTO 416 – MANUTENÇÃO E AMPLIAÇÃO DE BOCAS DE LOBO FONTE: SECRETARIA DE OBRAS, 2023.</p>
Itapecerica	Confecção de muros de ala.

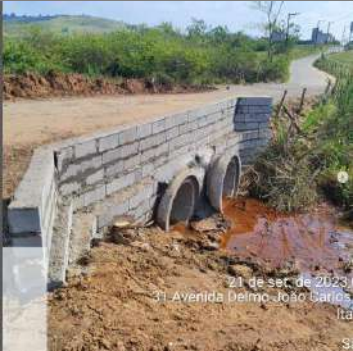
<p>FOTO 417 – CONFECÇÃO DE MUROS DE ALA FONTE: SECRETARIA DE OBRAS, 2023.</p>
-	Limpeza do Córrego Piracangaguá.

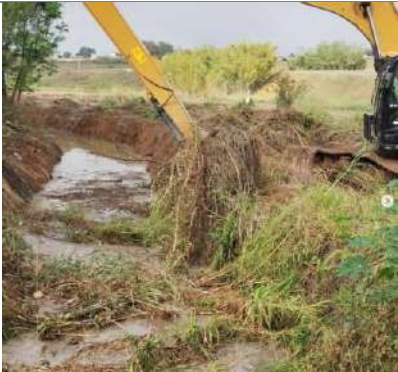
<p>FOTO 418 – LIMPEZA DE CÓRREGO FONTE: SECRETARIA DE OBRAS, 2023.</p>

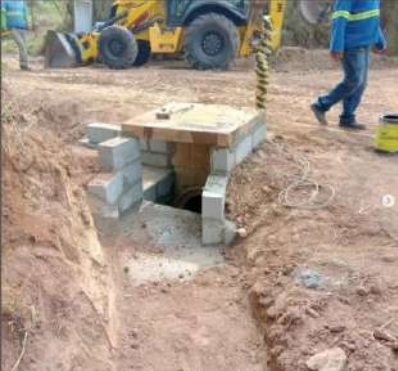
Localização	Tipo de Serviço	Registro Fotográfico
Estrada do Baracéia 2	Troca de tubulação e confecção de caixas de passagem.

<p>FOTO 419 – TROCA DE TUBULAÇÃO E CONFECÇÃO DE CAIXAS DE PASSAGEM FONTE: SECRETARIA DE OBRAS, 2023.</p>
Taboão	Manutenção de cabeceira de ponte de concreto.

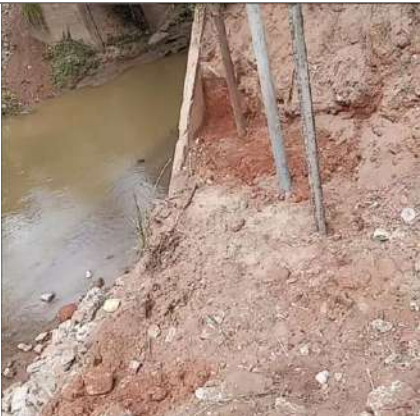
<p>FOTO 420 – MANUTENÇÃO DE CABECEIRA FONTE: SECRETARIA DE OBRAS, 2023.</p>
Malacacheta	Manutenção cabeceira das aduelas na ponte do Salgado.

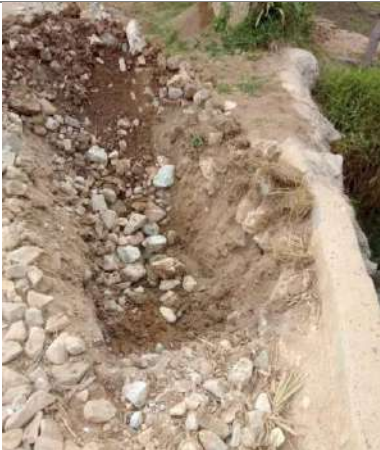
<p>FOTO 421 – MANUTENÇÃO DE CABECEIRA FONTE: SECRETARIA DE OBRAS, 2023.</p>

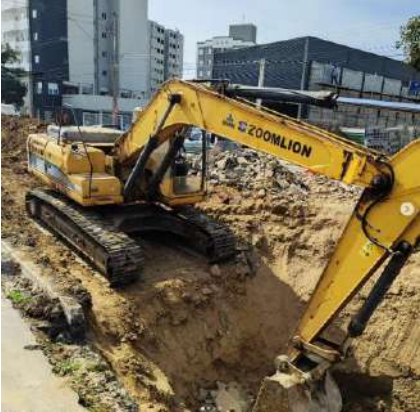
Localização	Tipo de Serviço	Registro Fotográfico
Avenida Major Joaquim Monteiro	Reconstrução da galeria de Armco.

<p>FOTO 422 – RECONSTRUÇÃO DA GALERIA FONTE: SECRETARIA DE OBRAS, 2023.</p>
Avenida Des. Paulo de Oliveira Costa	Duplicação das Bocas de Lobo.

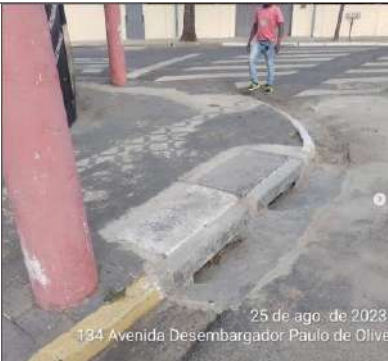
<p>FOTO 423 – DUPLICAÇÃO DE BOCA DE LOBO FONTE: SECRETARIA DE OBRAS, 2023.</p>
Estrada João Gadioli	Execução de Bocas de Lobo.

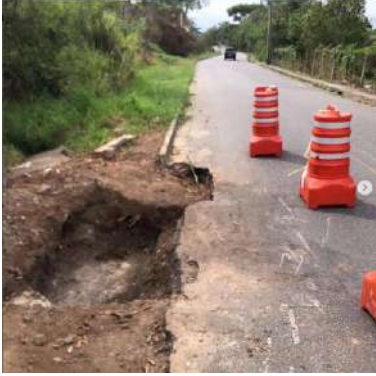
<p>FOTO 424 – EXECUÇÃO DE BOCA DE LOBO FONTE: SECRETARIA DE OBRAS, 2023.</p>
Av. José Belmiro dos Santos	Troca de tubulação de 40 cm de diâmetro, por 02 tubos de 100 cm.	  <p>FOTO 425 – TROCA DE TUBULAÇÃO FONTE: SECRETARIA DE OBRAS, 2023.</p>

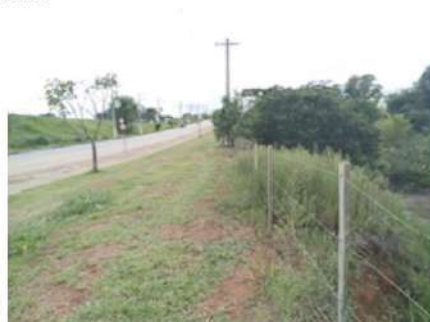
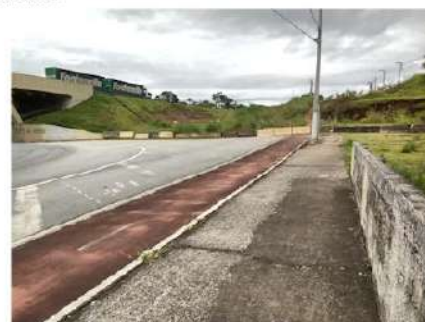
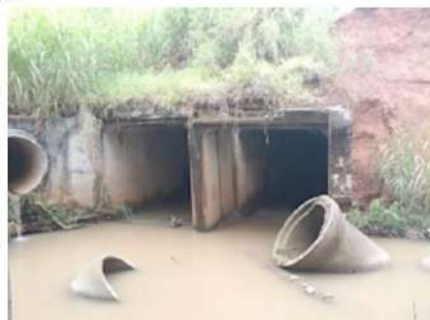
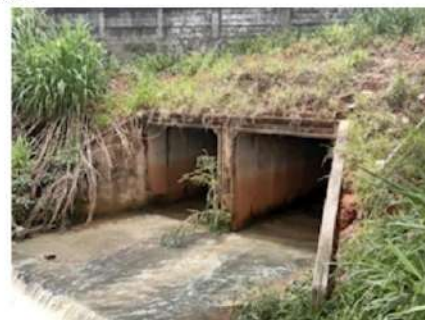
MONITORAÇÃO DE DRENAGEM		Data Insp.	04/12/2022
OBRAS DE ARTE CORRENTE BR-116 BU			
IDENTIFICAÇÃO	BU 116 SP 116+170 N 2	KM INICIAL	116+170
EXTENSÃO (m)	155.85	KM FINAL	116+170

Coord. Montante N:	-23,054698	Coord. Jusante N:	-23,0537217
Coord. Montante E:	-45,6096103	Coord. Jusante E:	-45,6101117
Tipo de Bueiro:	BDCC	Forma:	CELULAR
MONTANTE		JUSANTE	
Dimensões (m):	2.00x2.00	Dimensões (m):	2.00x2.00
Lado:	Norte	Lado:	Sul
Estrutura de entrada:	BA	Estrutura de saída:	BA
Material:	Concreto	Material:	Concreto
Estado de Conservação:	Precário	Estado de Conservação:	Bom

MONT	JUS			MONT	JUS
VERIFICAÇÃO DE CONSERVAÇÃO (FUNCIONALIDADE)	OK		X	VERIFICAÇÃO ESTRUTURAL (ANOMALIAS)	Testa ou ala danificada	X	
	Limpeza				Tubulação danificada		
	Assoreado				Caixa danificada		
	Afogado				Erosão	X	
					Fissuras/trinças		
				Tampa Danificada/Inexist.

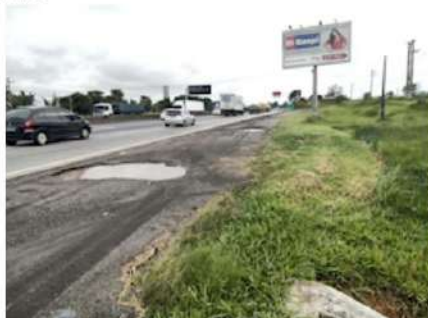
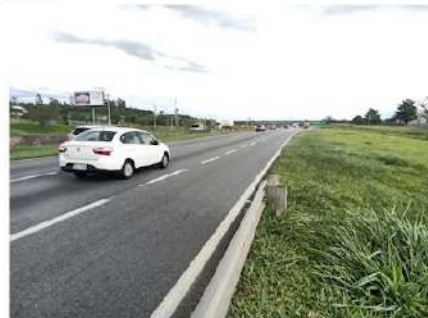
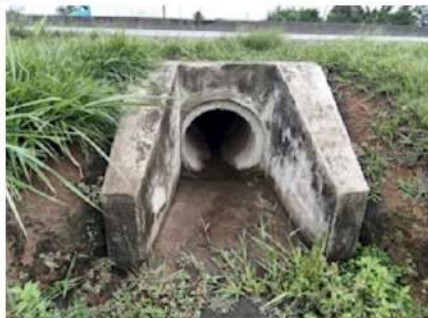
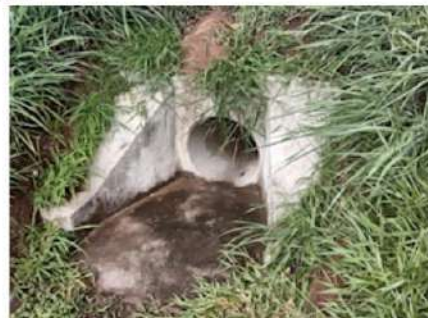
MONITORAÇÃO DE DRENAGEM		Data Insp.	05/12/2022
OBRAS DE ARTE CORRENTE BR-116 BU			
IDENTIFICAÇÃO	BU 116 SP 116+830 N 1	KM INICIAL	116+830
EXTENSÃO (m)	39.16	KM FINAL	116+830

Coord. Montante N:	-23,0571689	Coord. Jusante N:	-23,0569264
Coord. Montante E:	-45,6154643	Coord. Jusante E:	-45,6155989
Tipo de Bueiro:	BSTC	Forma:	TUBULAR
MONTANTE		JUSANTE	
Dimensões (m):	(Ø) 0.80	Dimensões (m):	(Ø) 0.80
Lado:	Norte	Lado:	Sul
Estrutura de entrada:	BA	Estrutura de saída:	BA
Material:	Concreto	Material:	Concreto
Estado de Conservação:	Bom	Estado de Conservação:	Bom

MONT	JUS			MONT	JUS
VERIFICAÇÃO DE CONSERVAÇÃO (FUNCIONALIDADE)	OK	X	X	VERIFICAÇÃO ESTRUTURAL (ANOMALIAS)	Testa ou ala danificada		
	Limpeza				Tubulação danificada		
	Assoreado				Caixa danificada		
	Afogado				Erosão		
					Fissuras/trinças		
			Tampa Danificada/Inexist.

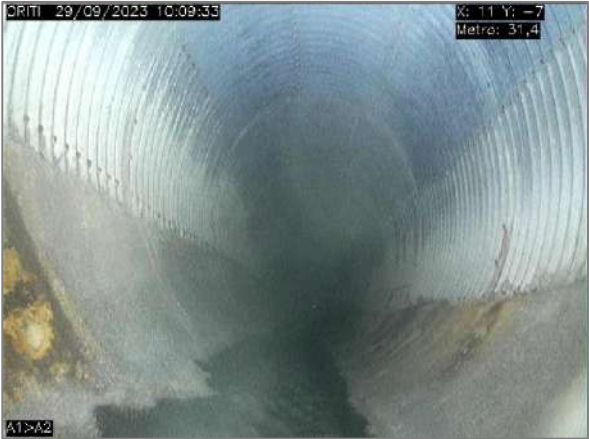
<p>Trecho percorrido: 31,4m</p>	<p>Condição interna da galeria neste trecho, mostrando galeria com dano superficial, apresentando fragmentação superficial do revestimento da geratriz inferior.</p>

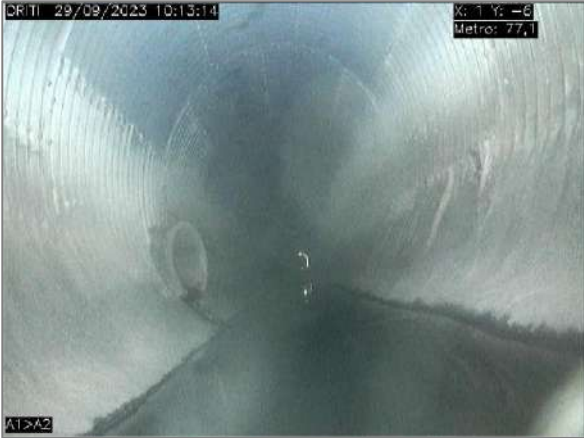
<p>Trecho percorrido: 77,1m</p> <p><b>Intervenção a longo prazo:</b> alagamento da geratriz inferior.</p>	<p>Tubulação de descarga localizada na lateral esquerda inferior da galeria principal.</p>

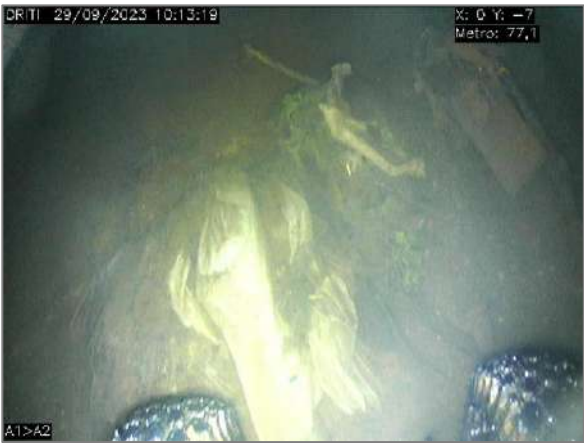
<p>Trecho percorrido: 77,1m</p> <p><b>Intervenção a médio prazo:</b> manutenção preventiva: resíduos na parte inferior</p>	<p>-</p>

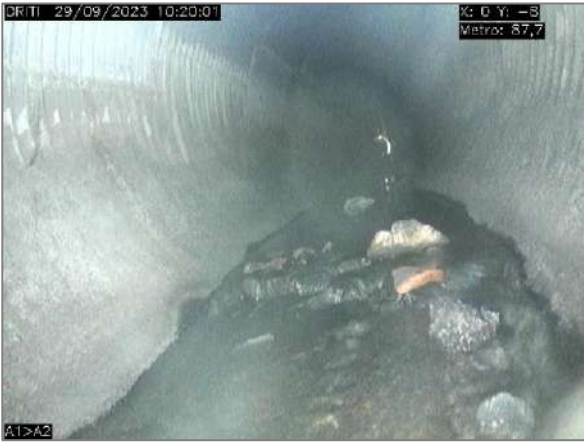
<p>Trecho percorrido: 87,7m</p> <p><b>Intervenção a médio prazo:</b> dano superficial apresentando fragmentação superficial no revestimento da geratriz inferior e manutenção preventiva: resíduos na parte inferior</p>	<p>-</p>

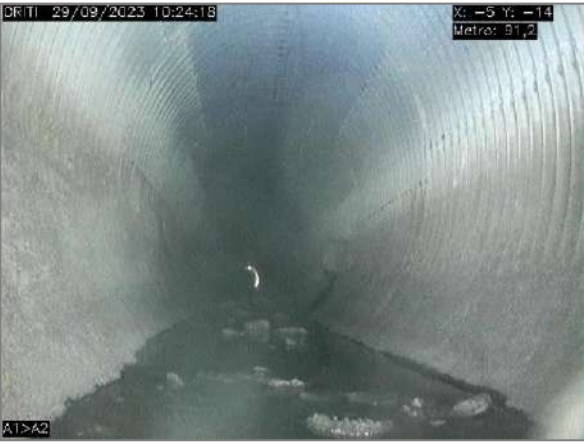
<p>Trecho percorrido: 91,2 m</p> <p><b>Intervenção a médio prazo:</b> dano superficial apresentando fragmentação superficial no revestimento da geratriz inferior e manutenção preventiva: resíduos na parte inferior</p>	<p>Limite da vídeo-inspeção neste trecho.</p>

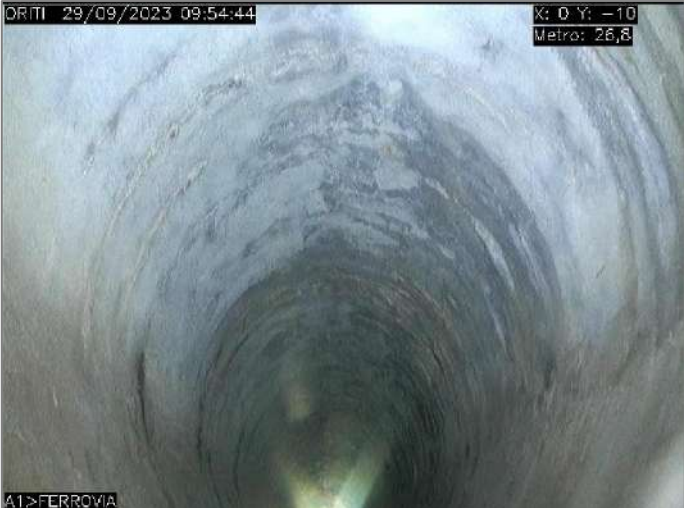
<p>Trecho percorrido: 26,8m</p>	<p>Presença de dano superficial, rugosidade identificada no revestimento de concreto das paredes da galeria.</p>

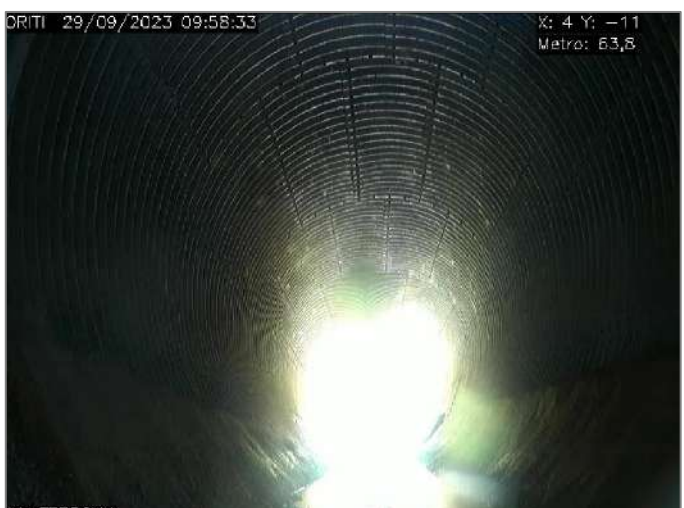
<p>Trecho percorrido: 63,8m</p>	<p>Deformação em forma de curvatura inversa na geratriz superior da galeria metálica.  Fim da vídeo-inspeção neste trecho.</p>

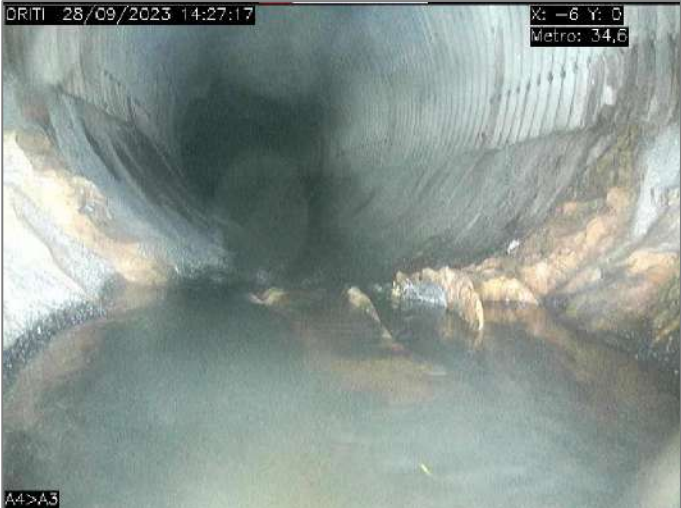
<p>Trecho percorrido: 34,6m</p> <p><b>Intervenção a longo prazo:</b> Alagamento da geratriz inferior.</p> <p><b>Intervenção a médio prazo:</b> manutenção preventiva: resíduos na parte inferior</p>

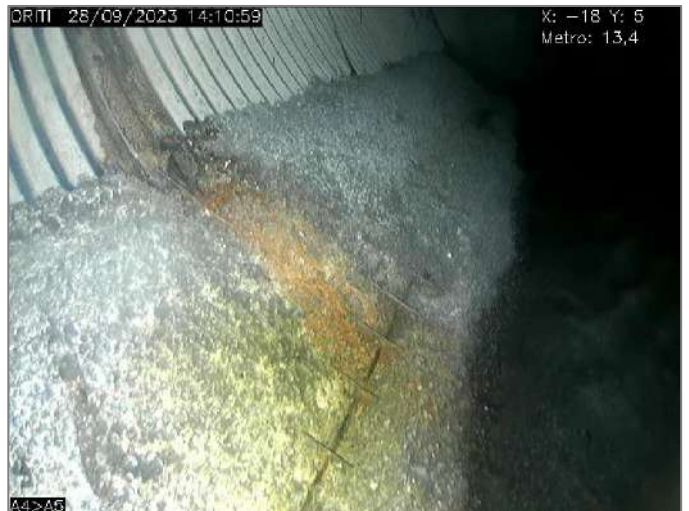
<p>Trecho percorrido: 13,4m</p> <p><b>Intervenção imediata:</b> Dano superficial grave do revestimento.</p>	<p>Armo da estrutura protuberante na geratriz inferior da galeria</p>

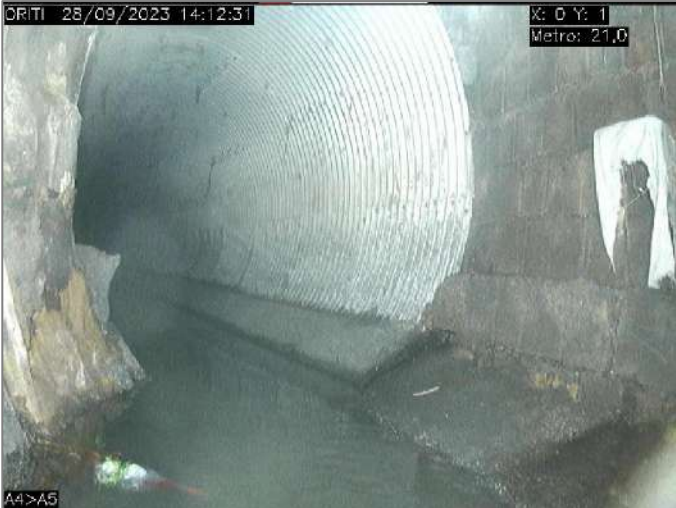
<p>Trecho percorrido: 21,0m</p> <p><b>Intervenção a longo prazo:</b> Alagamento da geratriz inferior.</p>	<p>Presença de caixa de virada neste trecho.</p>
