# PLANO DIRETOR MUNICIPAL DE MACRODRENAGEM

## Etapa 3 – Diagnóstico do Sistema Existente Produto 3 – Diagnóstico do Sistema Existente

<b>PREFEITURA MUNICIPAL DE TAUBATÉ/SP</b>
GESTÃO PROJETO	GIMENA PICOLO	E-mail	gpicolo@vallenge.com.br		
N. PROJ VALLENGE	VLG1936-PLN-P3

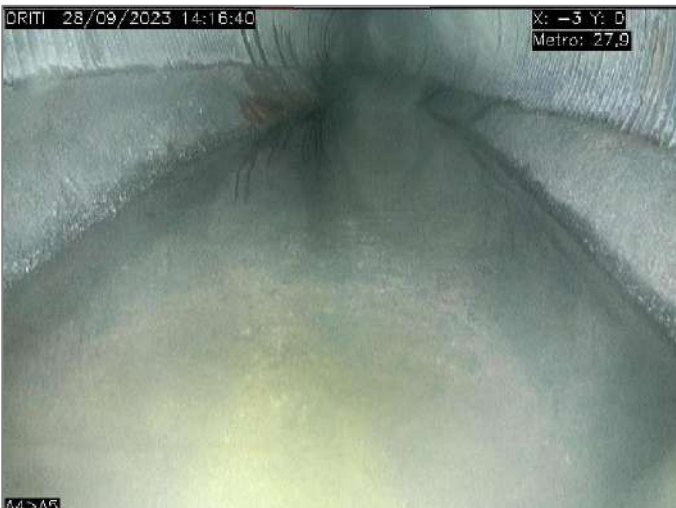
<p>Trecho percorrido: 27,9m</p> <p><b>Intervenção a longo prazo:</b> Alagamento da geratriz inferior.</p>	<p>Acúmulo de material lamoso na geratriz inferior da galeria impediu avanço do robô.</p> <p>Limite da inspeção deste trecho.</p>

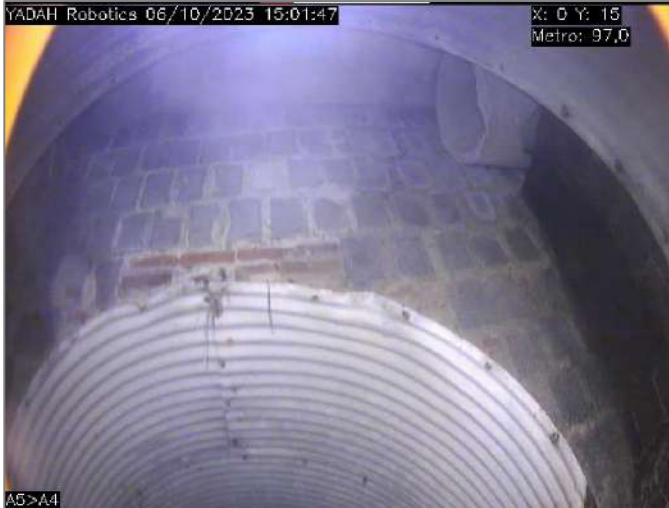
<p>Trecho percorrido: 97,0m</p>	<p>Caixa com presença de tubulação de descarga na lateral direita superior da galeria principal.</p>

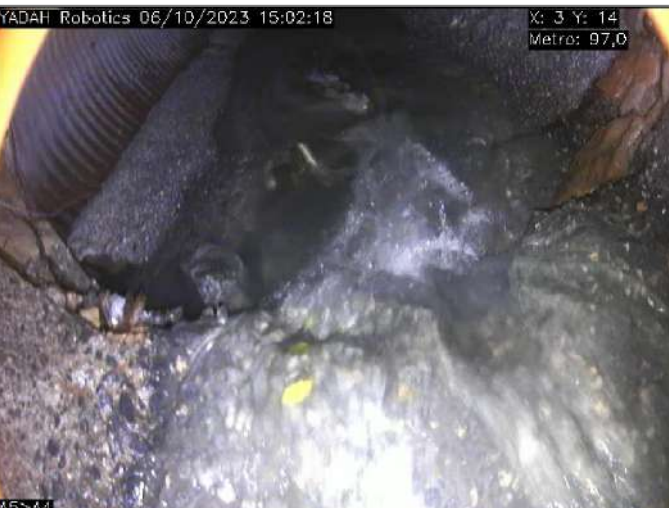
<p>Trecho percorrido: 97,0m</p> <p><b>Intervenção imediata:</b> Vão (cavidade) localizado na geratriz inferior da galeria resultando no acúmulo/infiltração de água neste trecho.</p>	<p>Caixa com dano superficial grave do revestimento: cavidade considerável na geratriz inferior.</p> <p>Limite da vídeo-inspeção neste trecho.</p>

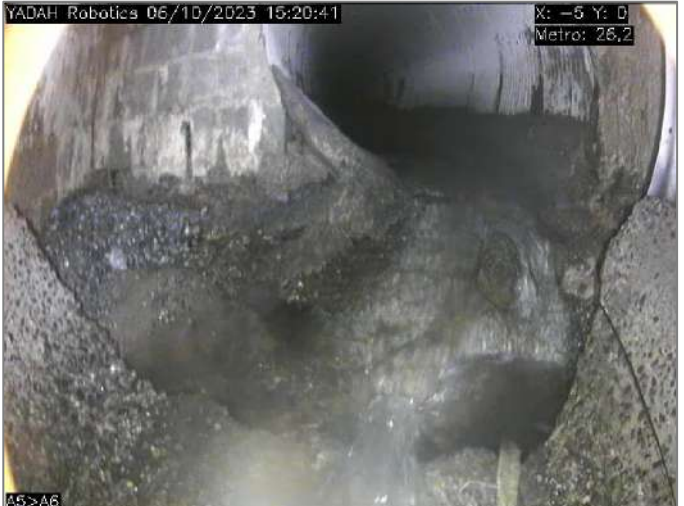
<p>Trecho percorrido: 26,2m</p> <p><b>Intervenção imediata:</b> Vão (cavidade) localizado na geratriz inferior da galeria resultando no acúmulo/infiltração de água neste trecho.</p>	<p>-</p>

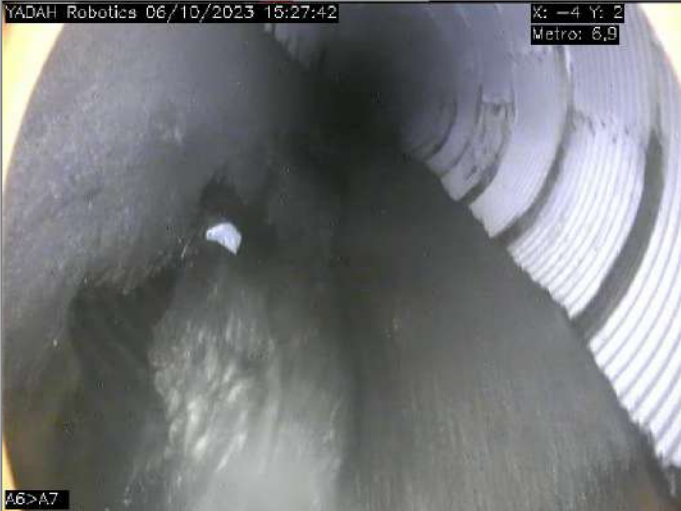
<p>YADAH Robotics 06/10/2023 15:26:10 X: 21 Y: 52 Metro: 2,6 A6&gt;A7</p>
<p>Trecho percorrido: 6,9m</p> <p><b>Intervenção imediata:</b> vão (cavidade) localizado na geratriz inferior da galeria resultando no acúmulo/infiltração de água neste trecho.</p>	<p>Dano superficial com protuberância de reforço e grandes cavidades na geratriz inferior da galeria.</p>

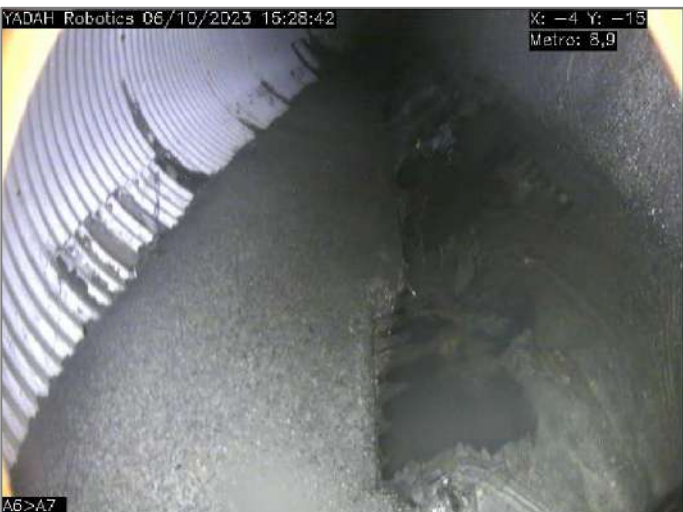
<p>Trecho percorrido: 8,9m</p> <p><b>Intervenção imediata:</b> vão (cavidade) localizado na geratriz inferior da galeria resultando no acúmulo/infiltração de água neste trecho.</p>	<p>Dano superficial grave: grande quantidade de cavidades observadas no revestimento da geratriz inferior da galeria.</p> <p>Limite da vídeo-inspeção neste trecho.</p>

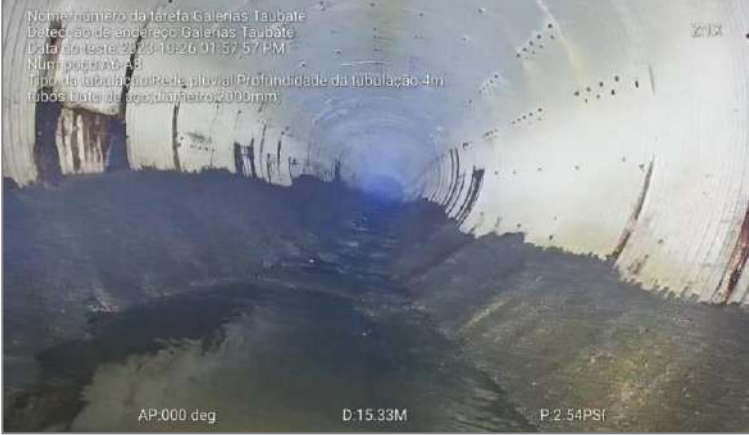
<p>Nome/número da tarefa:Galerias Taubate Deteção de endereço:Galerias Taubate Data do teste:2023-10-26 01:56:48 PM Num poço:A6-A8 Tipo da tubulação:Rede pluvial Profundidade da tubulação:4m tubos:Duto de aço diâmetro 2000mm</p> <p>AP:003 deg P:2.51PSI</p>
<p>ZOOM.</p>	<p>-</p>	  <p>Nome/número da tarefa:Galerias Taubate Deteção de endereço:Galerias Taubate Data do teste:2023-10-26 01:57:26 PM Num poço:A6-A8 Tipo da tubulação:Rede pluvial Profundidade da tubulação:4m tubos:Duto de aço diâmetro 2000mm</p> <p>AP:004 deg D:2.13M P:2.53PSI</p>
<p>ZOOM</p> <p><b>Intervenção a médio prazo:</b> dano superficial, apresentando fragmentação superficial no revestimento da geratriz inferior.</p>	<p>-</p>

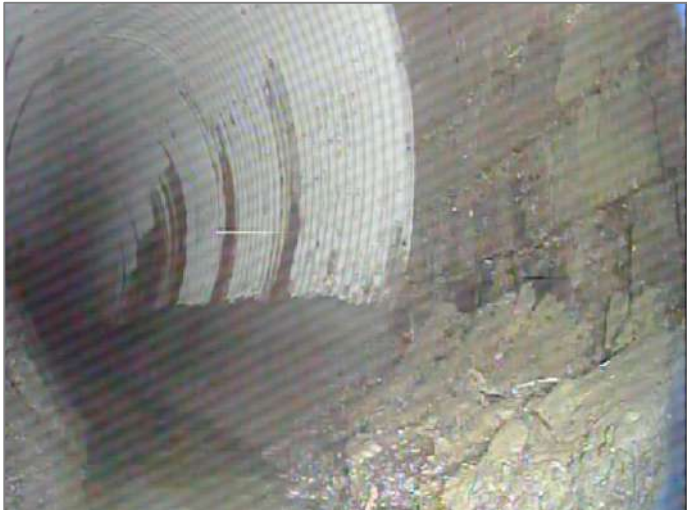
<p>-</p>	<p>Dano superficial no revestimento inferior da galeria. Aumento da rugosidade / protuberâncias.</p>

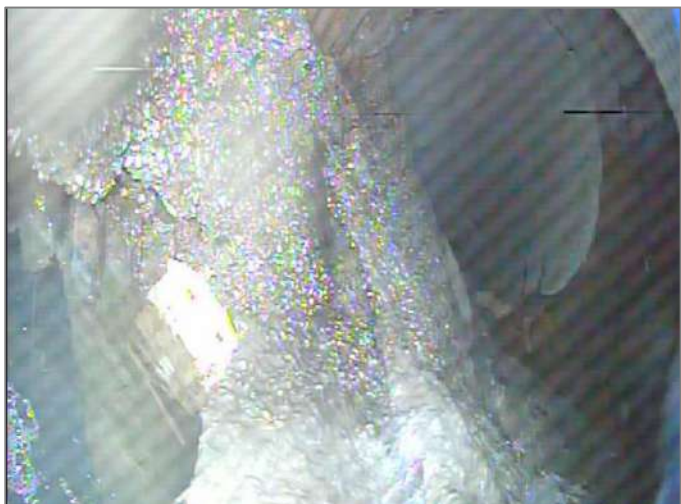
<p><b>Intervenção imediata:</b> Vão (cavidade) localizado na geratriz inferior da galeria resultando no acúmulo/infiltração de água neste trecho.</p>	<p>-</p>

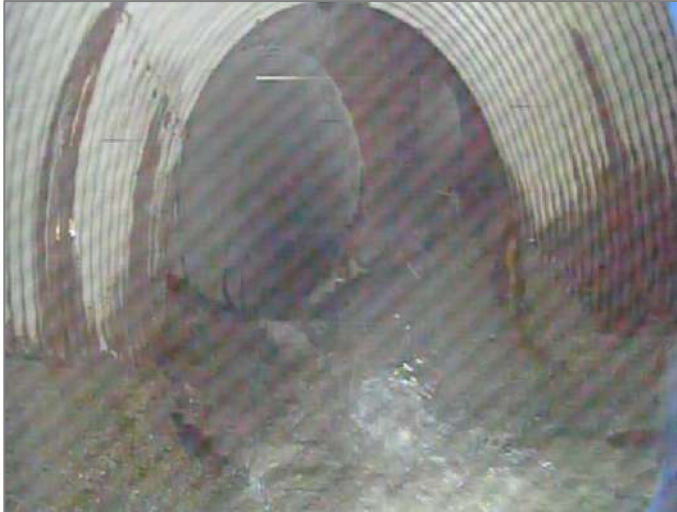
<p><b>Intervenção imediata:</b> Vão (cavidade) localizado na geratriz inferior da galeria resultando no acúmulo/infiltração de água neste trecho.</p>	<p>Necessidade de instalação de caixa ou PV</p>

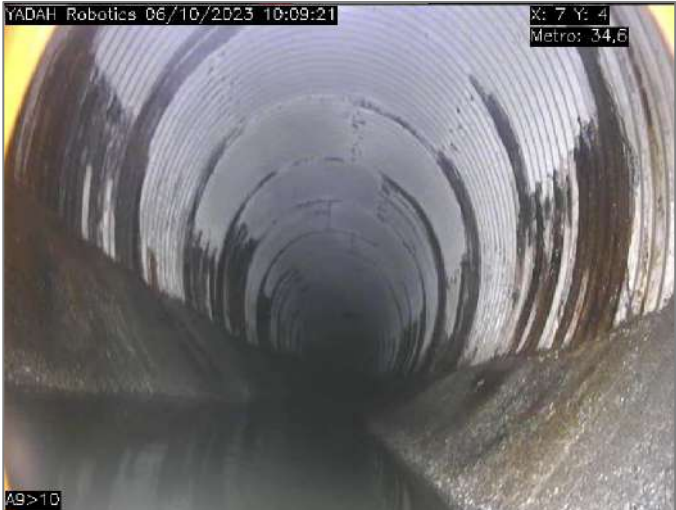
<p>Trecho percorrido: 34,6m</p> <p><b>Intervenção a longo prezo:</b> Alagamento da geratriz inferior.</p>	<p>Condição interna da galeria neste trecho: nenhum indicativo de patologia significativa.</p>

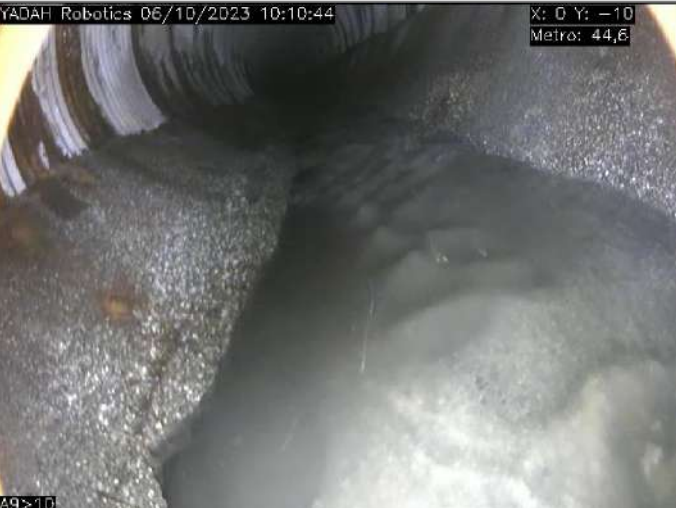
<p>Trecho percorrido: 44,6m</p>	<p>Dano superficial com protuberância de reforço e cavidades na geratriz inferior da galeria.</p>

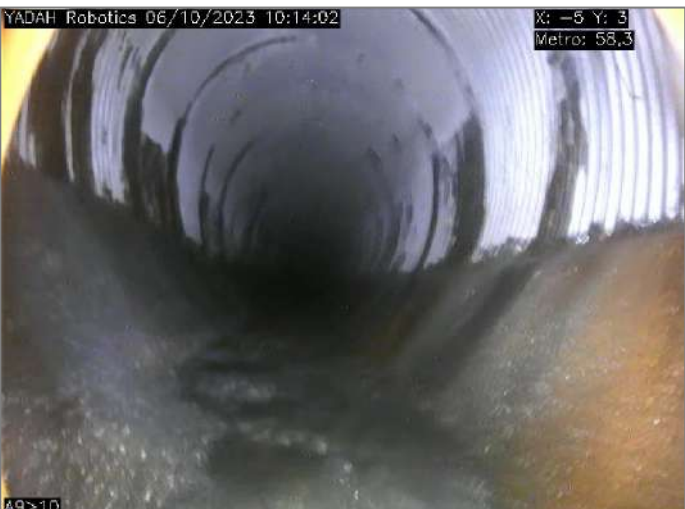
<p>YADAH Robotics 06/10/2023 10:13:41 X: 2 Y: 2 Metro: 53,6 A9&gt;10</p>
<p>Trecho percorrido: 58,3m</p>	<p>Dano superficial grave: grande quantidade de cavidades na geratriz inferior da galeria.</p>

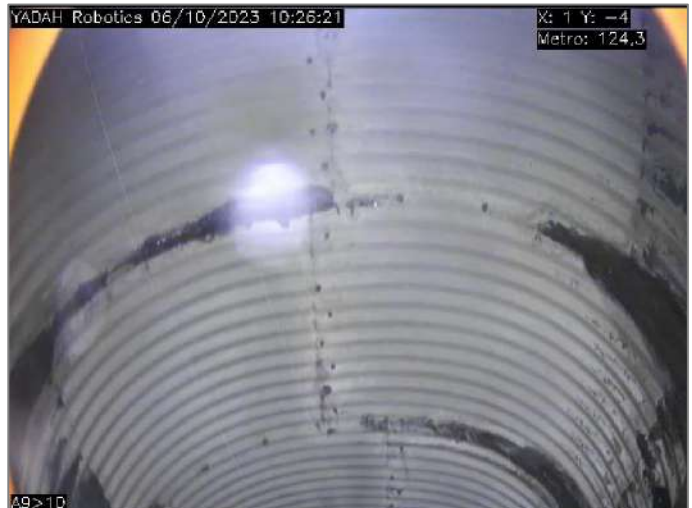
<p>YADAH Robotics 06/10/2023 10:17:59 X: 0 Y: -1 Metro: 85,1 A9&gt;10</p>
<p>Trecho percorrido: 124,3m</p> <p><b>Intervenção imediata:</b> manutenção preventiva:</p>	<p>Armco apresentando gotejamento, indicando vazamento na geratriz superior da galeria.</p>

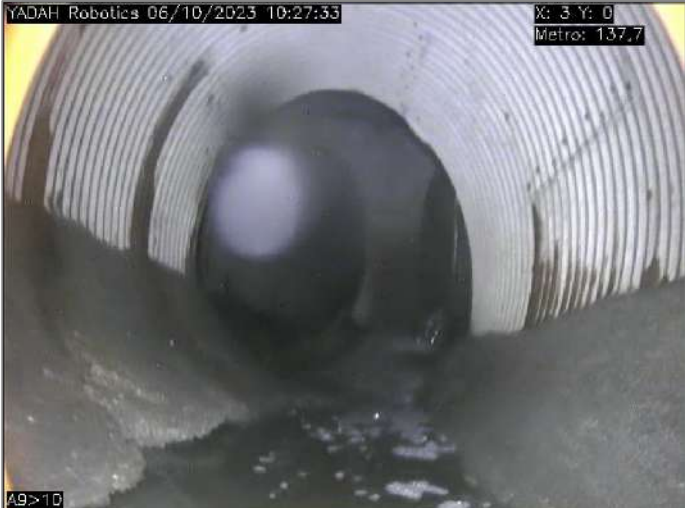
<p>Trecho percorrido: 137,7 m</p> <p><b>Intervenção imediata:</b> Vão (cavidade) localizado na geratriz inferior da galeria resultando no acúmulo/infiltração de água neste trecho.</p>	<p>-</p>

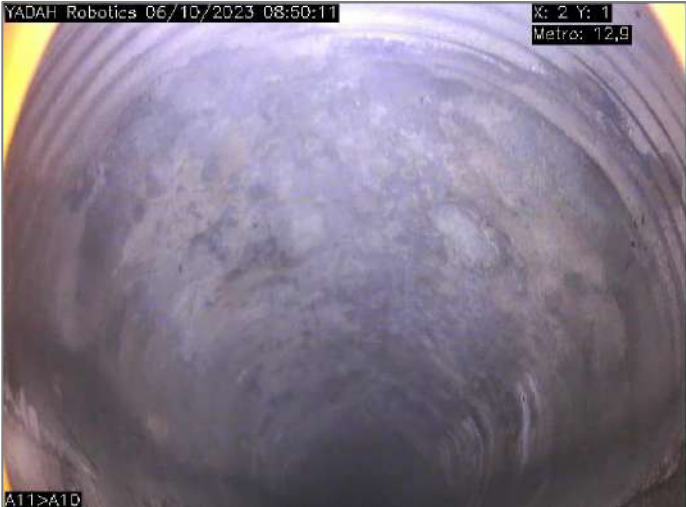
<p>Trecho percorrido: 12,9 m</p>	<p>Dano no revestimento na geratriz superior da galeria.</p>

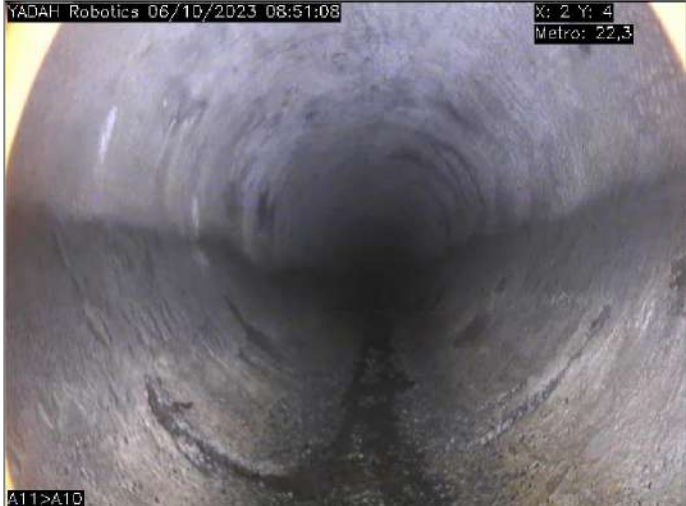
<p>Trecho percorrido: 22,3m</p>	<p>Dano superficial, apresentando fragmentação no revestimento da geratriz inferior da galeria.</p>

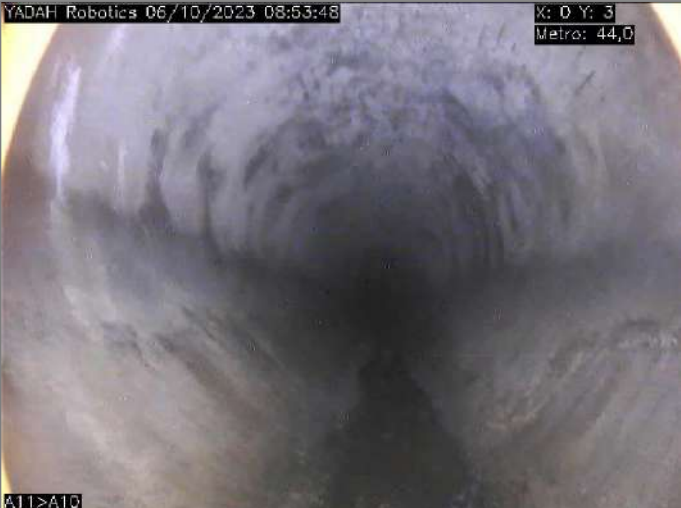
<p>Trecho percorrido: 44,0m</p>	<p>Dano superficial grave no revestimento da geratriz superior. Armco da estrutura protuberante.</p>

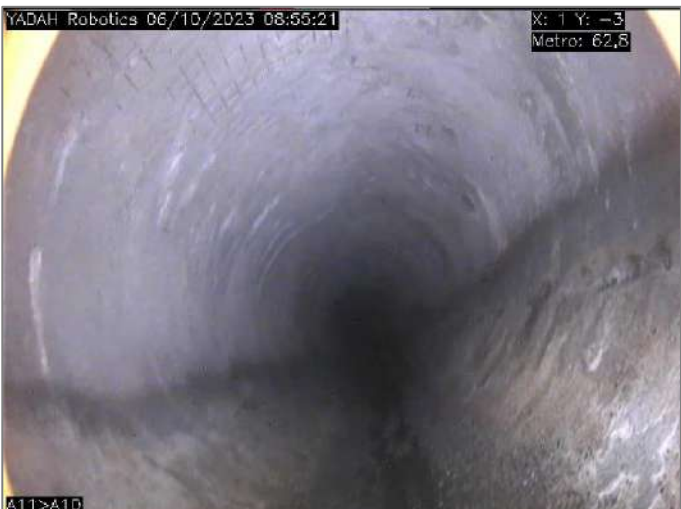
<p>Trecho percorrido: 62,8m</p>	<p>Dano superficial grave no revestimento da geratriz superior. Armco da estrutura protuberante.</p>

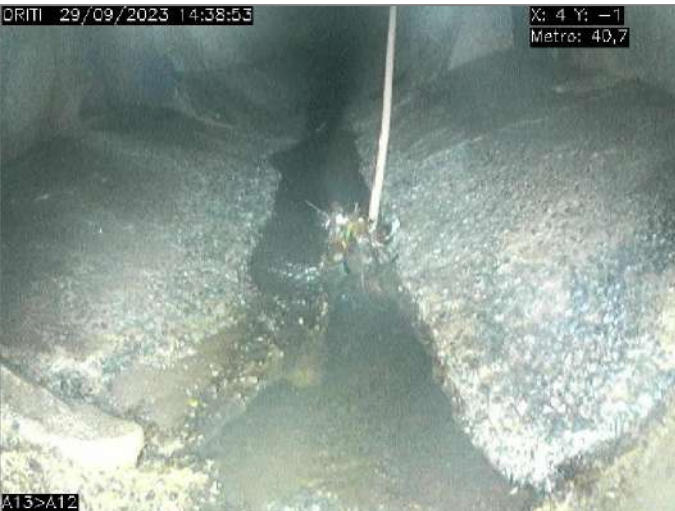
Descrição / Hierarquização das ações	Observação	Imagem
<p>Início da inspeção. Com entrada no PV A13.</p> <p><b>Intervenção imediata:</b> Vão (cavidade) localizado na geratriz inferior da galeria resultando no acúmulo/infiltração de água neste trecho.</p>	<p>Início da galeria a ser inspecionada. No sentido do PV A12, à jusante.</p>	 
<p>Trecho percorrido: 32,0 m</p>	<p>Dano superficial: agregado protuberante resultando em desníveis na geratriz inferior da galeria.</p>	 
<p>Trecho percorrido: 40,7m</p> <p><b>Intervenção imediata:</b> dano superficial do revestimento.</p>	<p>Dano superficial no revestimento: Cavidade na geratriz inferior, onde está localizada uma caixa.</p>

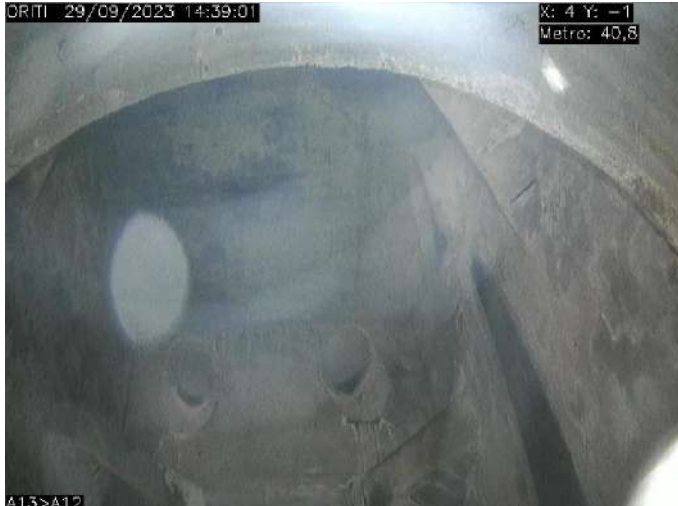
<p>Trecho percorrido: 40,8m</p>	<p>Presença de caixa com PV, e tubulações de descarga na parte superior da galeria principal.</p> <p>Limite da vídeo-inspeção neste trecho.</p>

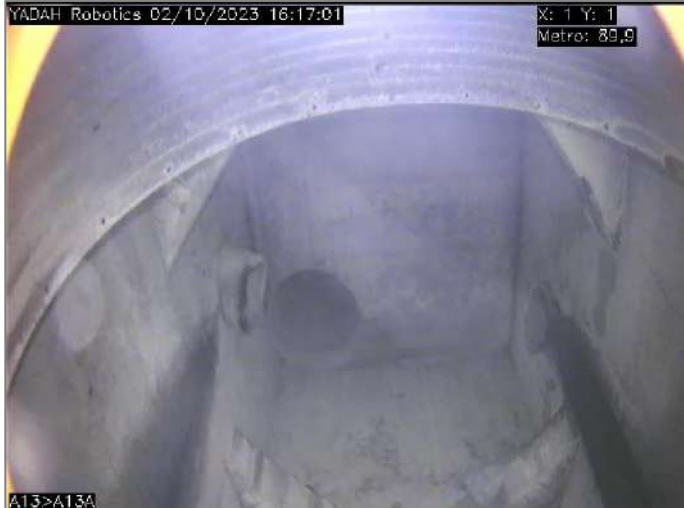
<p>Trecho percorrido: 90,1 m</p> <p><b>Intervenção imediata:</b> vão (cavidade) localizado na geratriz inferior da galeria resultando no acúmulo e infiltração de água neste trecho.</p>	<p>Vão (cavidade) localizado na geratriz inferior da galeria resultando no acúmulo/infiltração de água neste trecho.</p> <p>Dano superficial grave no revestimento: cavidade na geratriz inferior, localizada abaixo da caixa com PV e tubulações de descarga.</p> <p>Fim da vídeo inspeção neste trecho.</p>

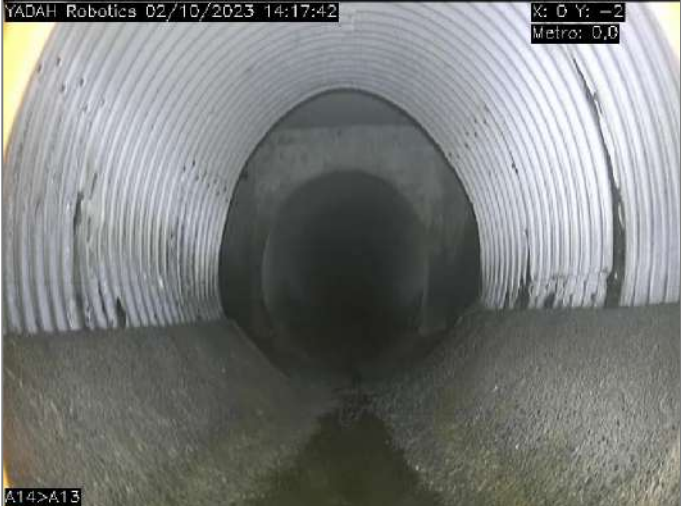
<p>Trecho percorrido: 3,9 m</p>	<p>Presença de caixa com PV e tubulações de descarga nas laterais superiores.</p>

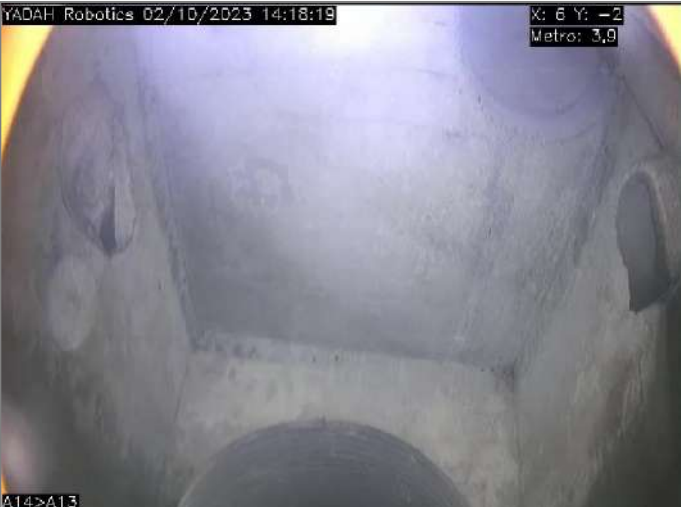
<p>Trecho percorrido: 3,9 m</p>	<p>Dano superficial, no revestimento: aumento da rugosidade e agregado visível na geratriz inferior da galeria. Localizado abaixo ao PV e tubulações de descarga.</p>

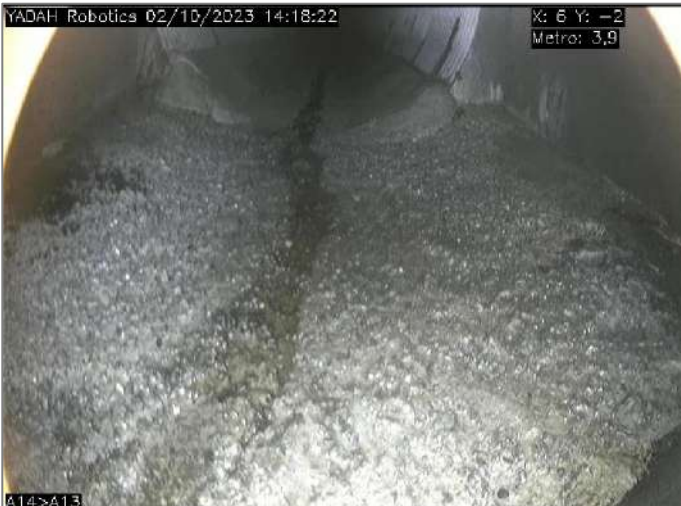
<p>Trecho percorrido: 43,8 m</p>	<p>Dano superficial, aumento da rugosidade e agregado visível na geratriz inferior da galeria.</p>

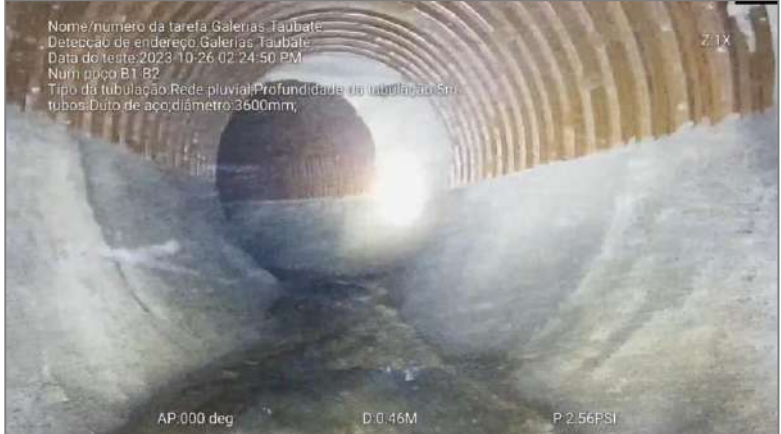
<p>Nome/numero da tarefa:Galerias Taubate          Detecção de endereço:Galerias Taubate          Data do teste:2023-10-26 02:24:50 PM          Num poço:B1 B2          Tipo da tubulação:Rede pluvial;Profundidade da tubulação:5m;          tubos:Duto de aço;diâmetro:3600mm;</p> <p>AP:000 deg      D:0.46M      P:2.56PSI</p>
<p>ZOOM.</p>	<p>Presença de degrau na entrada da galeria.</p>

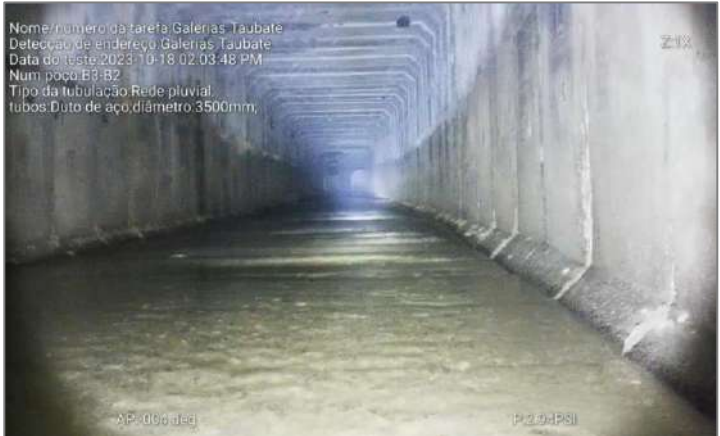
Descrição / Hierarquização das ações	Observação	Imagem
<p>Início da inspeção. ZOOM.</p>	<p>Vista do início da inspeção, com entrada no PV B3.</p> <p>Câmera virada para a galeria a ser inspecionada, no sentido do PV B2.</p> <p>Paredes e parte superior em boas condições estruturais.</p> <p>Deslocamento leve de juntas na parte inferior da galeria.</p>

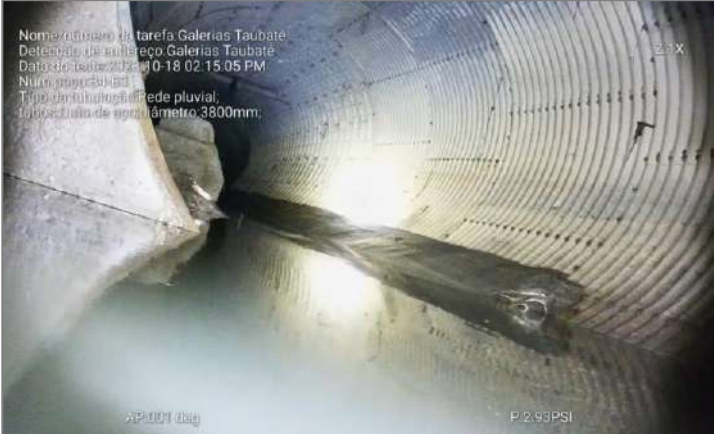
Descrição / Hierarquização das ações	Observação	Imagem
<p>Início da inspeção. ZOOM.</p> <p><b>Intervenção a longo prazo:</b> alagamento da geratriz inferior.</p>	<p>Vista do início da inspeção, com entrada no PV B4.</p> <p>Câmera virada para a galeria a ser inspecionada, no sentido do PV B3.</p>

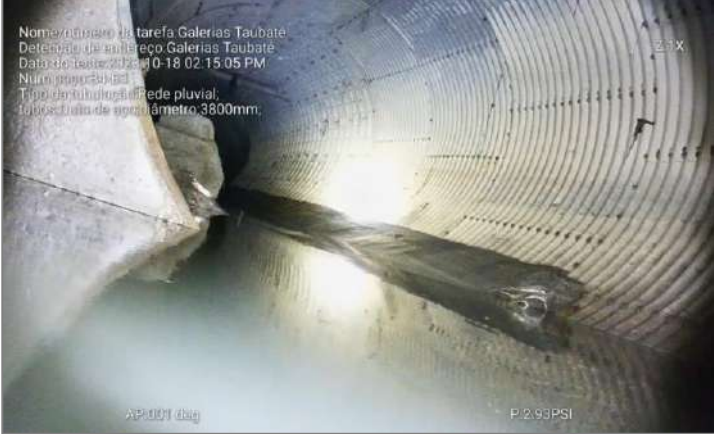
<p>ZOOM.</p> <p><b>Intervenção a médio prazo:</b> manutenção preventiva.</p>	<p>Manutenção preventiva: presença de grande bloco de concreto na lateral esquerda da geratriz inferior.</p>

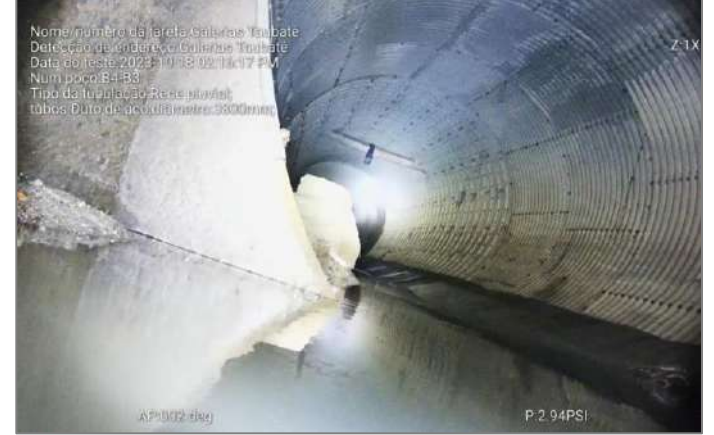
<p>ZOOM.</p> <p><b>Intervenção a longo prazo:</b> alagamento da geratriz inferior.</p>	<p>Presença de tubulação secundária cruzando a geratriz superior da galeria principal.</p> <p>Boa condição estrutural da parte superior (ARMCO).</p>

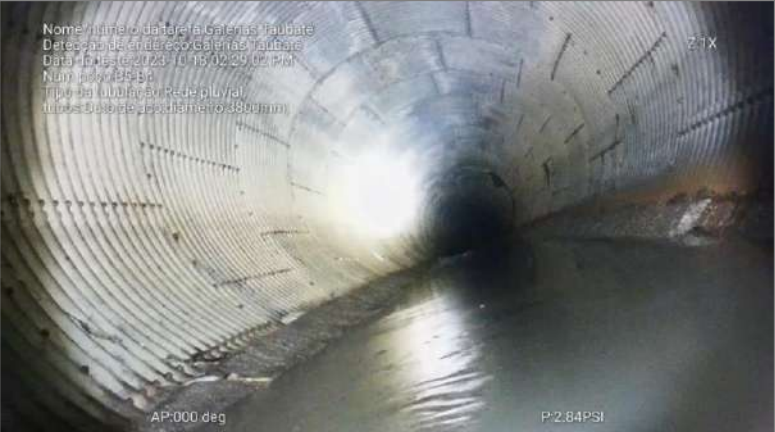
<p>Nome/numero da tarefa: Galerias Taubate          Detecção de endereço: Galerias Taubate          Data do teste: 2023-10-18 02:29:02 PM          Num poço: B5-B4          Tipo da tubulação: Rede pluvial          tubos: Duto de aço diâmetro 380mm</p> <p>Z: 1X</p> <p>AP:000 deg P:2.84PSI</p>
<p>ZOOM.</p>	<p>Presença de resíduos na geratriz inferior da galeria.</p>

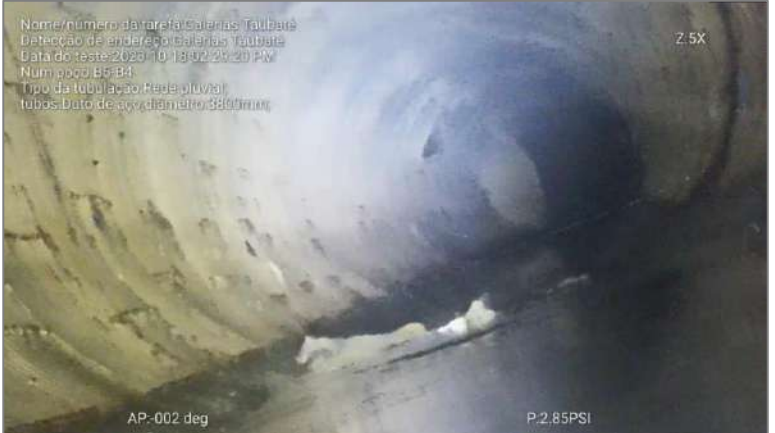
<p>Nome/numero da tarefa: Galerias Taubate          Detecção de endereço: Galerias Taubate          Data do teste: 2023-10-18 02:29:20 PM          Num poço: B5-B4          Tipo da tubulação: Rede pluvial          tubos: Duto de aço diâmetro 380mm</p> <p>Z: 5X</p> <p>AP-002 deg P:2.85PSI</p>
<p>ZOOM.</p>	<p>Presença de tubulação secundária na lateral direita superior da galeria.</p>

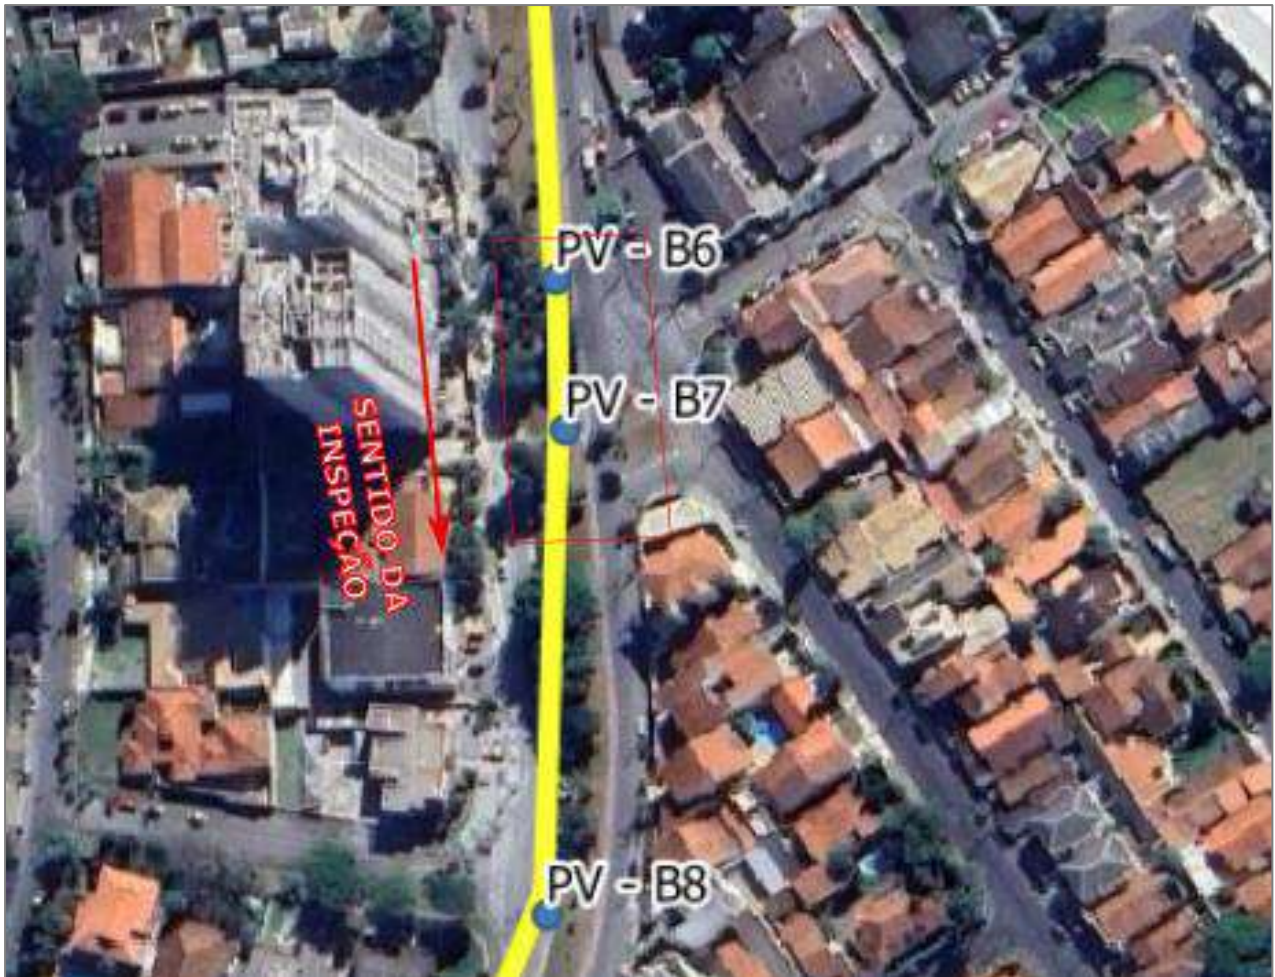
FIGURA 41 – TRECHO REFERENTE A ENTRADA PELA PV B6, NO SENTIDO DO PV B8.  
ELABORADO PELO AUTOR, 2023.

Descrição / Hierarquização das ações	Observação	Imagem
<p>Início da inspeção. Entrada pelo PV E3.</p> <p><b>Intervenção a médio prazo:</b> manutenção preventiva.</p>	<p>Vista do início da inspeção, com entrada no PV B6.</p> <p>Câmera virada para a galeria a ser inspecionada, no sentido do PV B8.</p> <p>Manutenção preventiva: resíduos na parte inferior.</p>	
<p>ZOOM.</p> <p><b>Intervenção a médio prazo:</b> manutenção preventiva.</p>	<p>Deformação na parte superior: arredondamento flexível da estrutura do Armco.</p> <p>Manutenção preventiva: resíduos na parte inferior.</p>	
<p>ZOOM.</p>	<p>Manutenção preventiva: resíduos na parte inferior.</p>

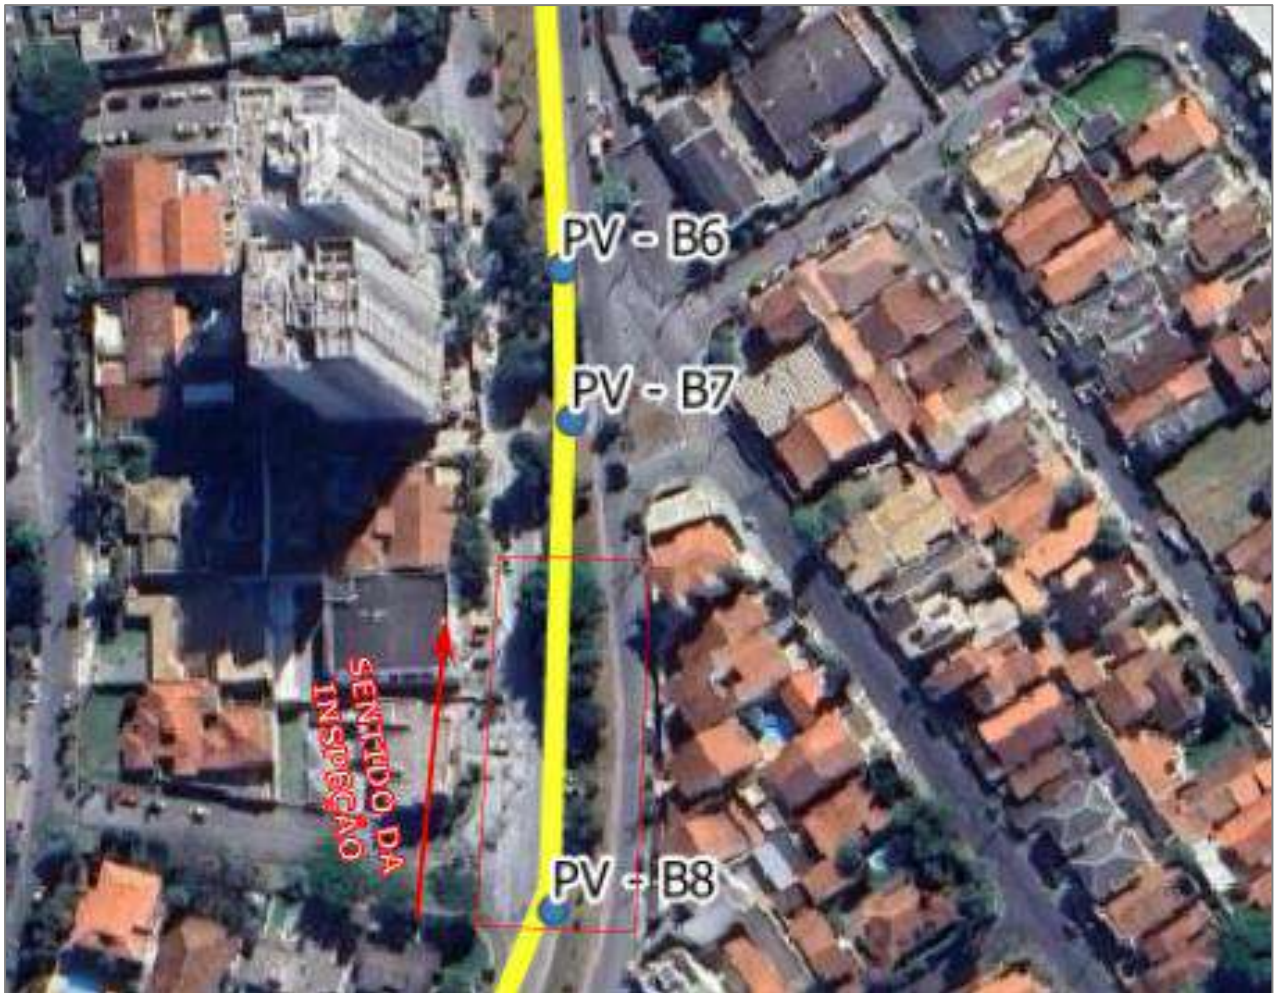
FIGURA 42 – TRECHO REFERENTE AO INÍCIO NO PV B8, NO SENTIDO DO PV B7.  
ELABORADO PELO AUTOR, 2023.

Descrição / Hierarquização das ações	Observação	Imagem
<p>Início da inspeção. ZOOM.</p>	<p>Vista do início da inspeção, com entrada no PV B8.</p> <p>Câmera virada para a galeria a ser inspecionada, no sentido do PV B7.</p> <p>Dano superficial longitudinal leve no recobrimento da parte lateral inferior da galeria.</p> <p>Dano no revestimento inferior com presença de cavidade considerável.</p>

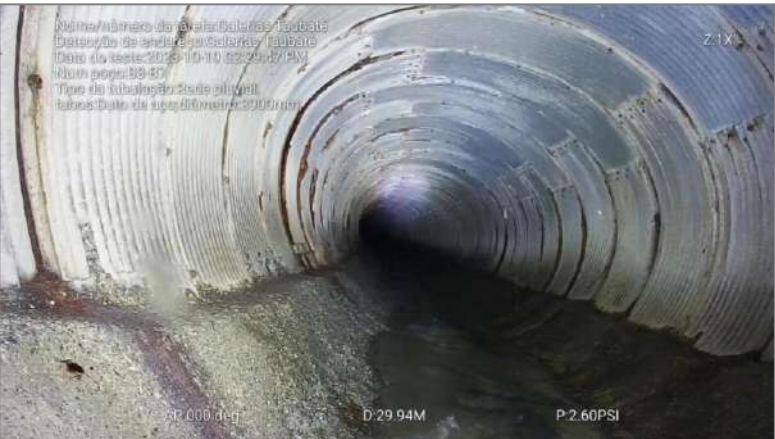
<p>ZOOM. Trecho percorrido: 40m.</p>	<p>Presença de dano superficial leve: corrosão na estrutura Armco da galeria.</p>

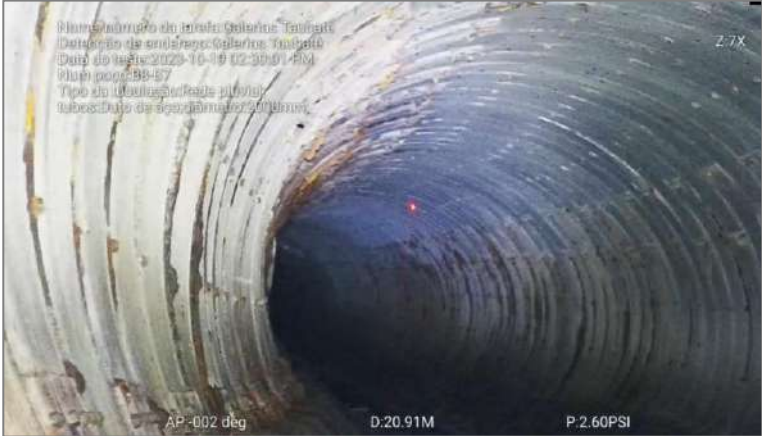
<p>ZOOM. Trecho percorrido: 60m.</p>	<p>Presença de dano superficial leve: corrosão na estrutura Armco da galeria.</p> <p>Dano superficial longitudinal leve no recobrimento da parte lateral inferior da galeria.</p> <p>Dano no revestimento inferior com presença de cavidade considerável.</p>

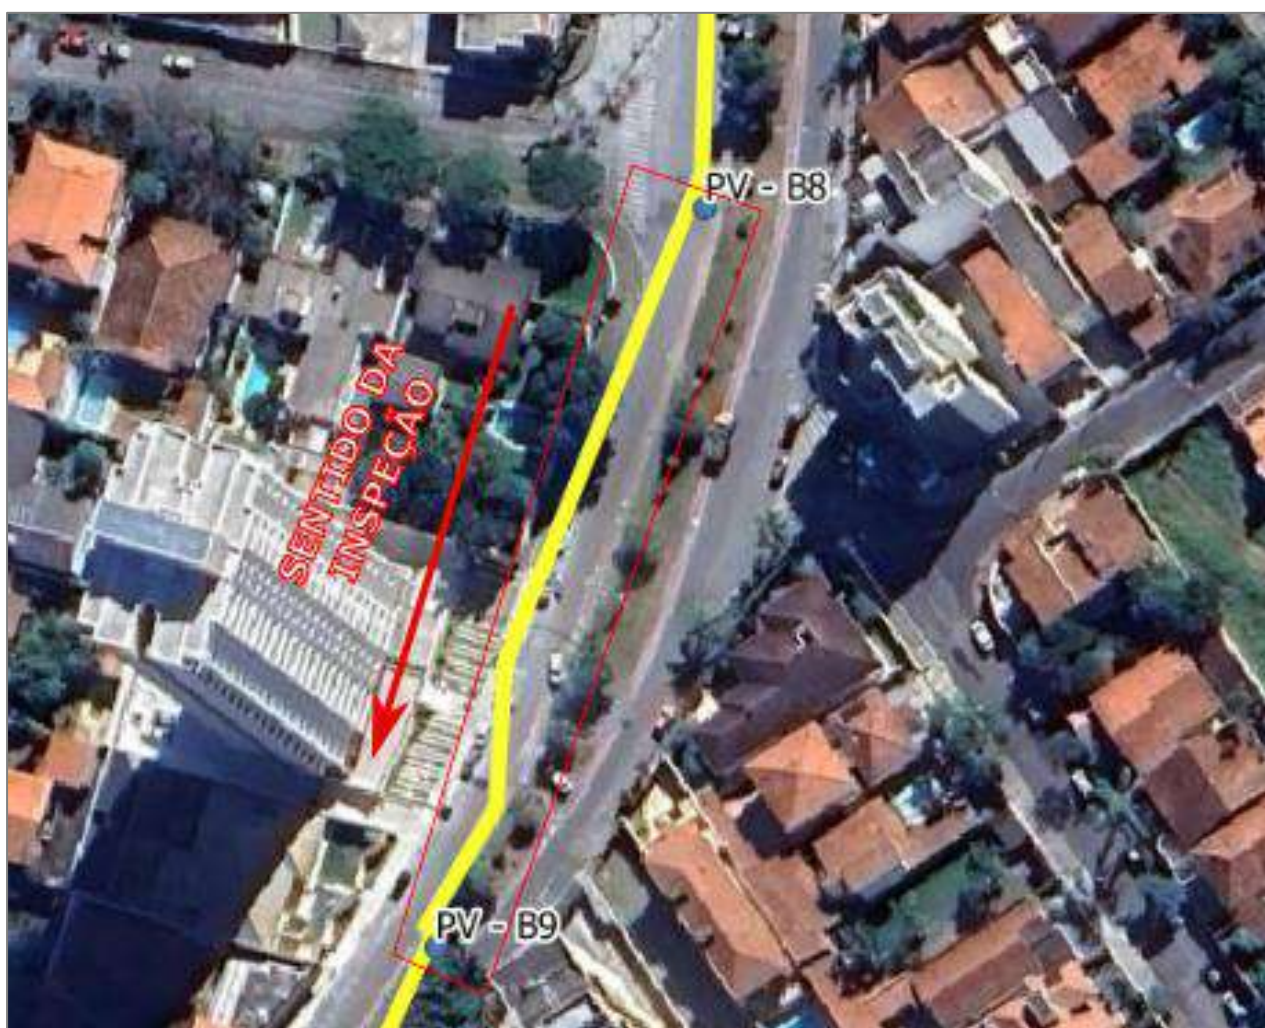
FIGURA 43 – TRECHO REFERENTE AO INÍCIO NO PV B8, NO SENTIDO DO PV B9.  
ELABORADO PELO AUTOR, 2023.

Descrição / Hierarquização das ações	Observação	Imagem
<p>Início da inspeção. ZOOM.</p> <p><b>Intervenção a médio prazo:</b> manutenção preventiva.</p>	<p>Vista do início da inspeção, com entrada no PV B8.</p> <p>Câmera virada para a galeria a ser inspecionada, no sentido do PV B9.</p> <p>Manutenção preventiva: resíduos na parte inferior.</p>

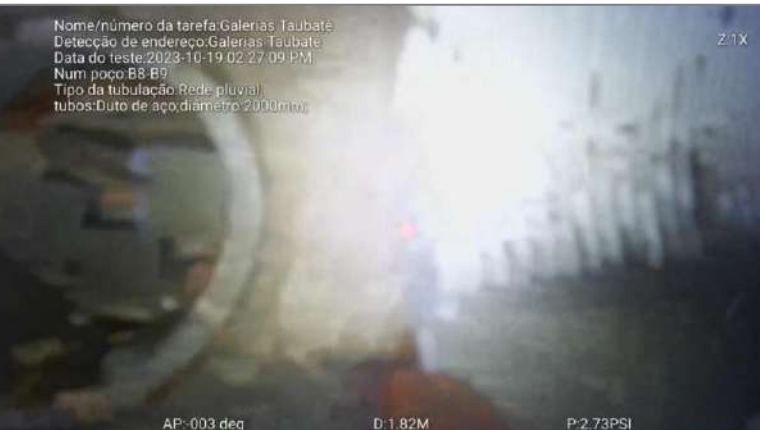
<p>ZOOM. Trecho percorrido: 44,7m.</p> <p><b>Intervenção imediata:</b> deslocamento de junta grave.</p>	<p>Deformação na parte superior: arredondamento flexível da estrutura do Armco.</p> <p>Deslocamento de junta grave: deslocamento de junta lateral esquerda.</p>

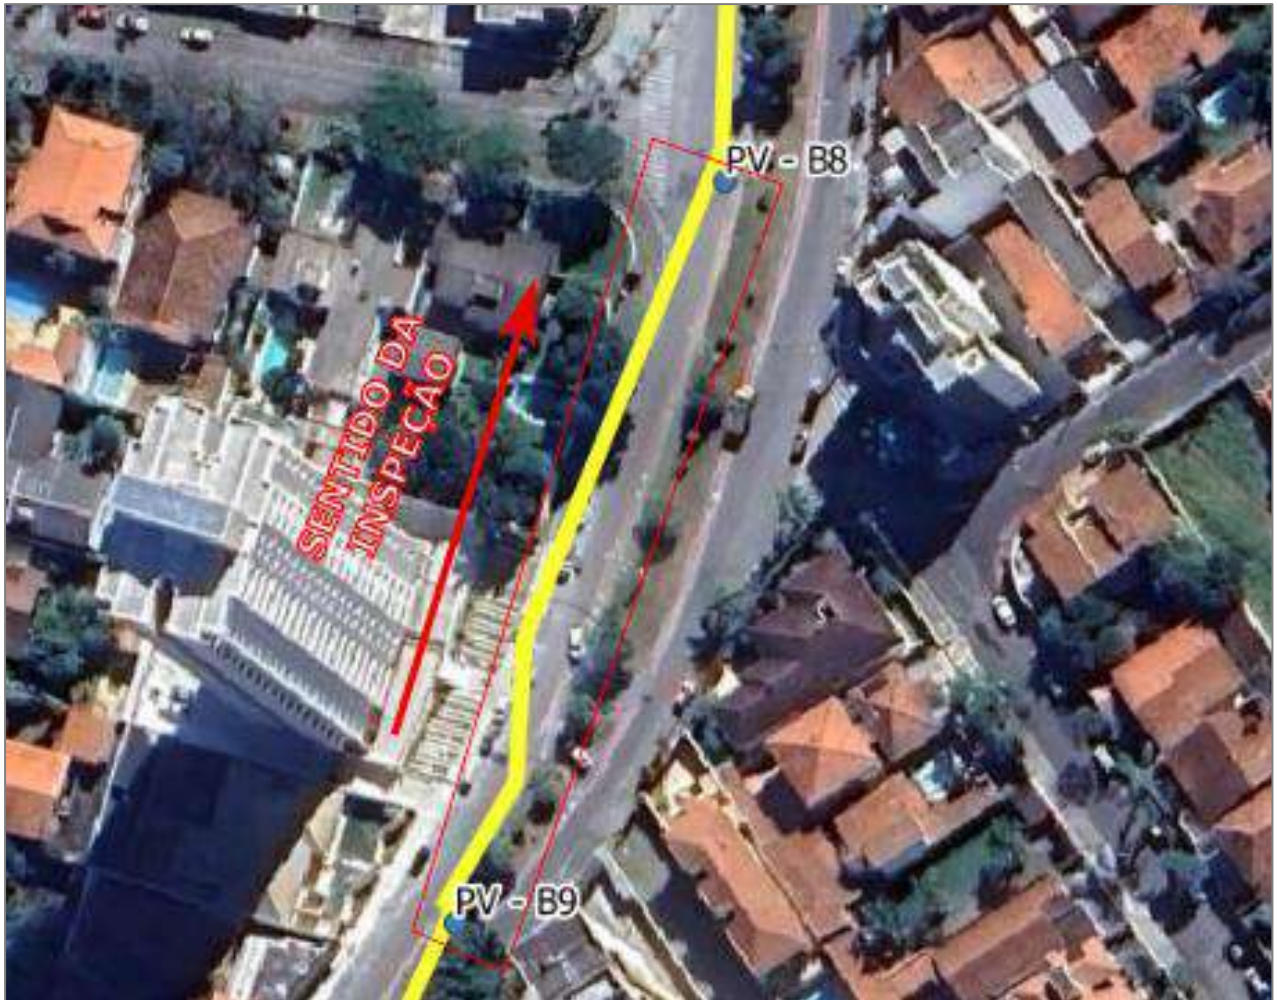
FIGURA 44 – TRECHO REFERENTE AO INÍCIO NO PV B9, NO SENTIDO DO PV B8.  
ELABORADO PELO AUTOR, 2023.

Descrição / Hierarquização das ações	Observação	Imagem
<p>Início da inspeção. ZOOM.</p>	<p>Vista do início da inspeção, com entrada no PV B9.  Câmera virada para a galeria a ser inspecionada, no sentido do PV B8.</p>

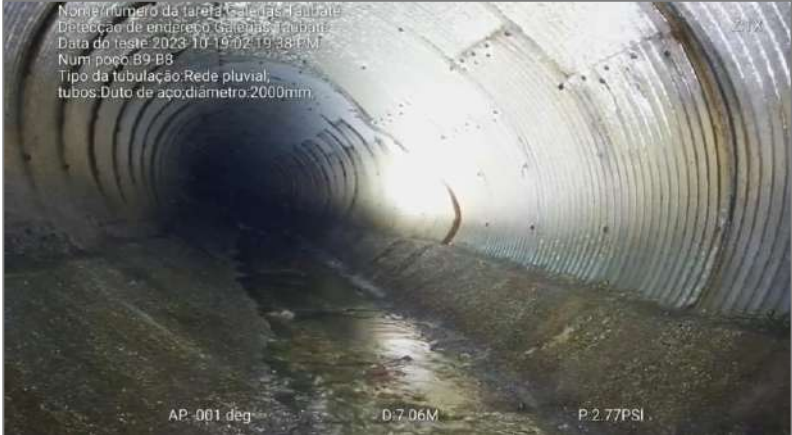
<p>Nome/ número da tarefa/Galeria/Tubulação Detecção de endereço/Galerias/Tubulação Data do teste: 2023-10-19 02:19:38 PM Num poço: B9-B8 Tipo da tubulação: Rede pluvial, tubos: Duto de aço, diâmetro: 2000mm</p> <p>AP: 001 deg D:7.06M P:2.77PSI</p>
<p>ZOOM. <b>Intervenção a médio prazo:</b> manutenção preventiva.</p>	<p>Presença de dano superficial: corrosão na estrutura Armco da galeria.</p>

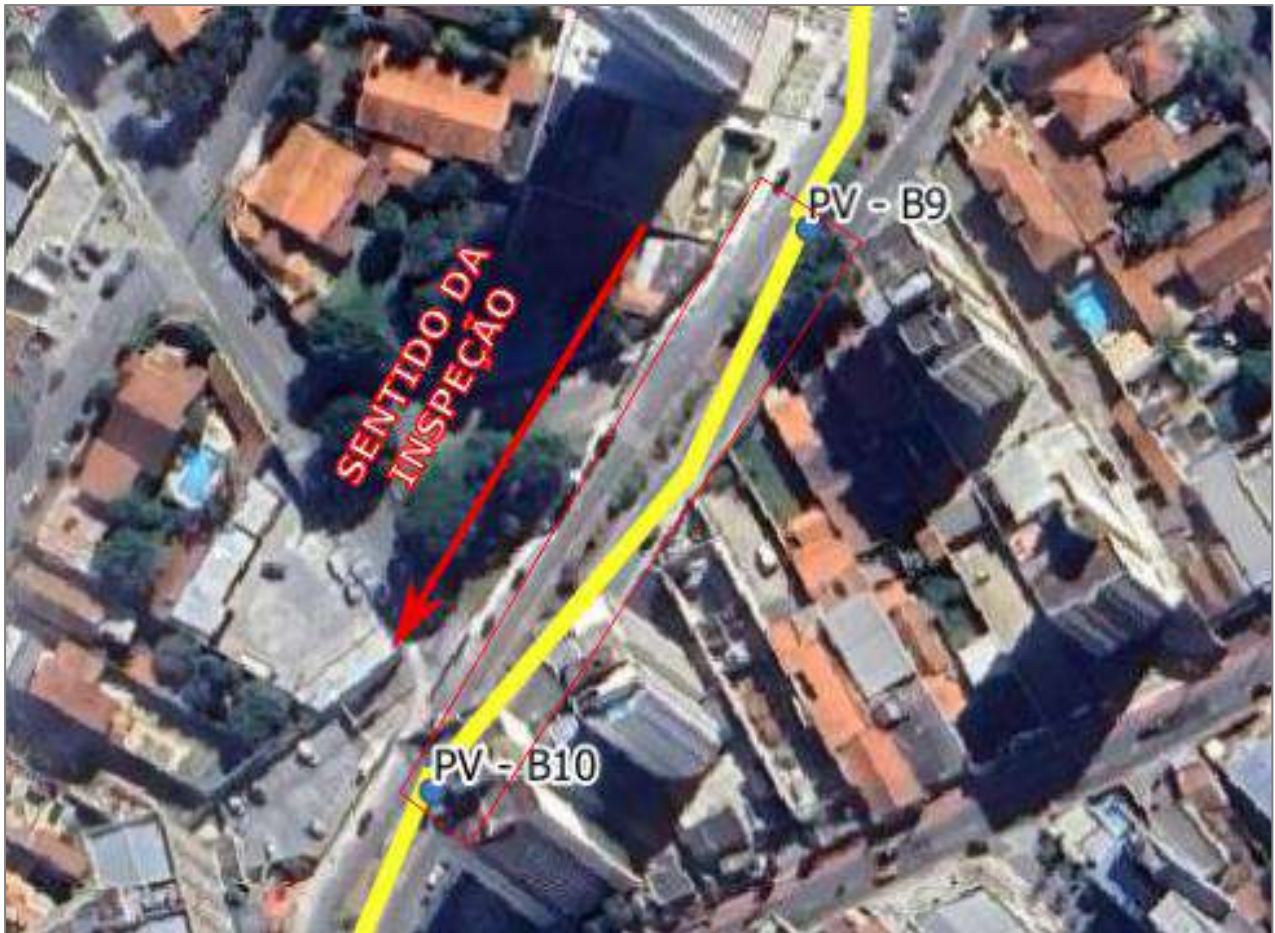
FIGURA 45 – TRECHO REFERENTE A ENTRADA PELO PV B9 NO SENTIDO DO PV B10.  
ELABORADO PELO AUTOR, 2023.

Descrição / Hierarquização das ações	Observação	Imagem
<p>Início da inspeção. ZOOM.</p>	<p>Vista do início da inspeção, com entrada no PV B9.</p> <p>Câmera virada para a galeria a ser inspecionada, no sentido do PV B10.</p> <p>Boa condição estrutural da parte superior (ARMCO).</p>

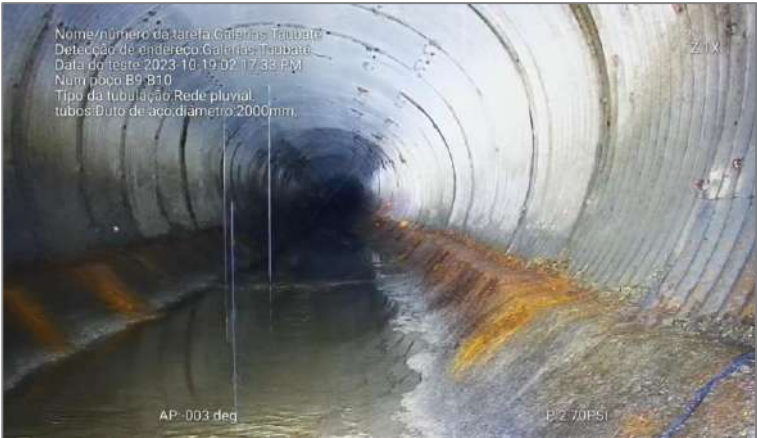
<p>Nome/número da tarefa: Galeria Tubulação          Detecção de endereço: Galeria Tubulação          Data do teste: 2023-10-19 02:17:38 PM          Num poço: B9-B10          Tipo de tubulação: Rede pluvial          tubos: Duto de aço diâmetro 2000mm.</p> <p>AP:003 deg P:2:70PSI</p>
<p>ZOOM.</p>	<p>Deformação na lateral direita: arredondamento flexível da estrutura do Armco.</p> <p>Dano superficial leve: Corrosão no revestimento da geratriz inferior da galeria.</p>

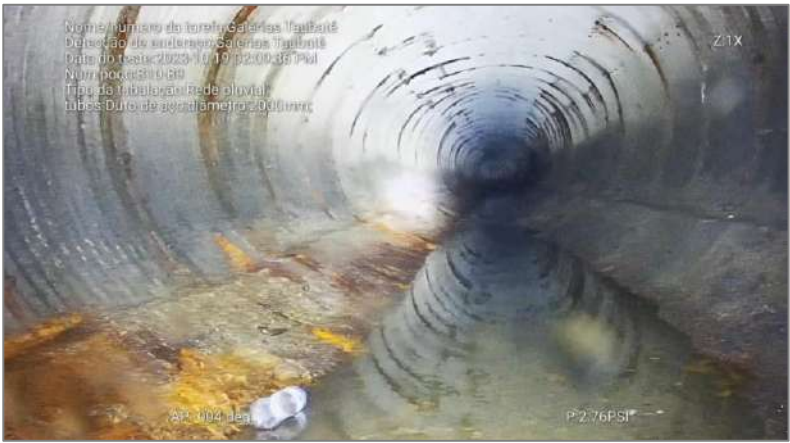
<p>ZOOM.</p>	<p>Dano superficial leve: corrosão no revestimento da geratriz inferior.</p>
