# PLANO DIRETOR MUNICIPAL DE MACRODRENAGEM

## Etapa 3 – Diagnóstico do Sistema Existente Produto 3 – Diagnóstico do Sistema Existente

<b>PREFEITURA MUNICIPAL DE TAUBATÉ/SP</b>
GESTÃO PROJETO	GIMENA PICOLO	E-mail	gpicolo@vallenge.com.br		
N. PROJ VALLENGE	VLG1936-PLN-P3

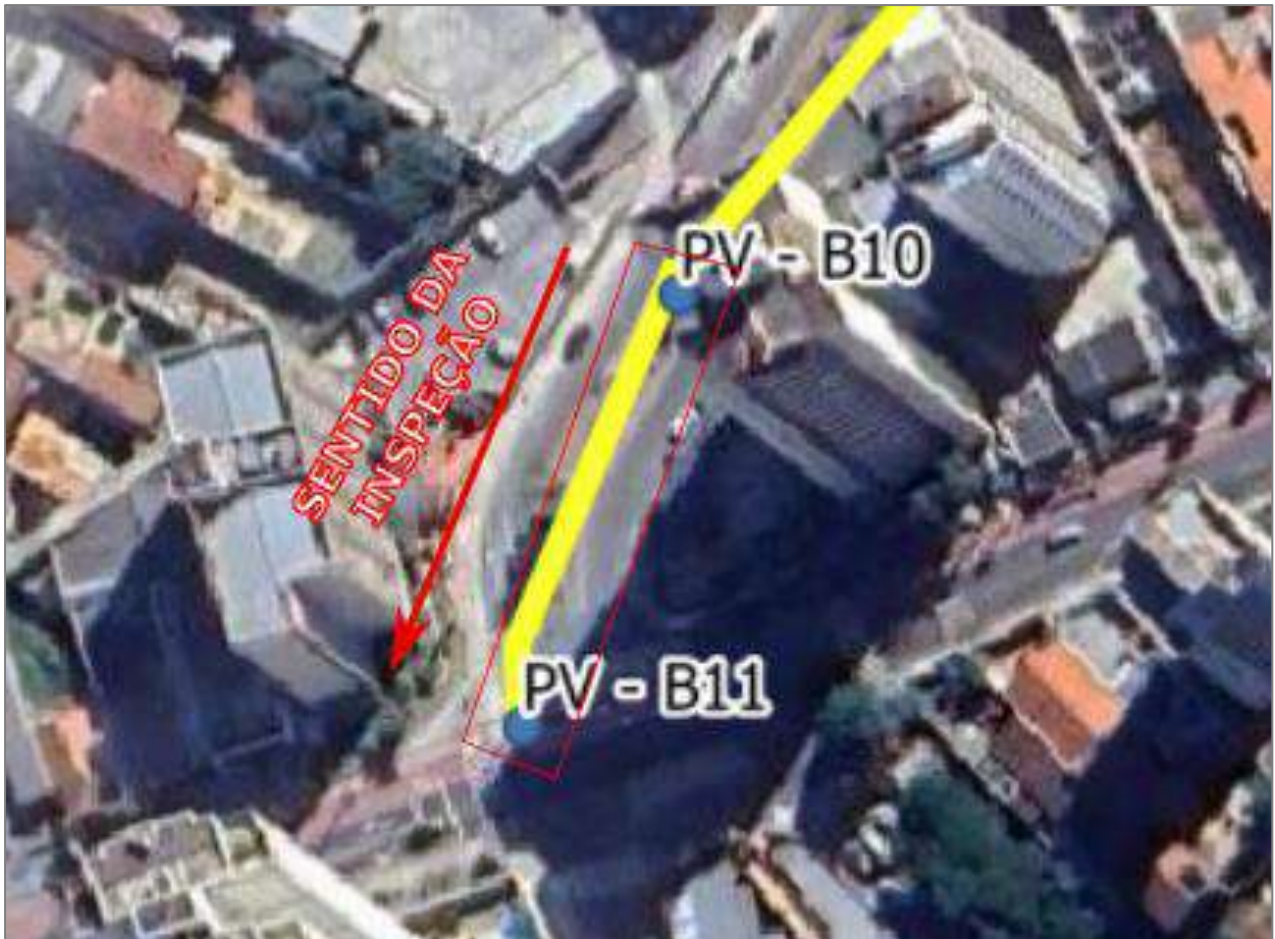
FIGURA 47 – TRECHO REFERENTE AO INÍCIO NO PV B10, NO SENTIDO DO PV B11.  
ELABORADO PELO AUTOR, 2023.

Descrição / Hierarquização das ações	Observação	Imagem
<p>Início da inspeção. ZOOM.</p> <p><b>Intervenção a médio prazo:</b> manutenção preventiva.</p>	<p>Vista do início da inspeção, com entrada no PV B10.</p> <p>Câmera virada para a galeria a ser inspecionada, no sentido do PV B11.</p> <p>Manutenção preventiva: Deformação na parte superior: arredondamento flexível da estrutura do Armco</p>	
<p>ZOOM.</p>	<p>Manutenção preventiva: resíduos na parte inferior e deformação do ARMCO.</p>	
<p>ZOOM. Trecho percorrido: 90m</p> <p><b>Intervenção imediata:</b> deformação / deslocamento de junta na parte superior.</p>	<p>Deformação / descolamento de junta na parte superior: arredondamento flexível da estrutura do Armco.</p>

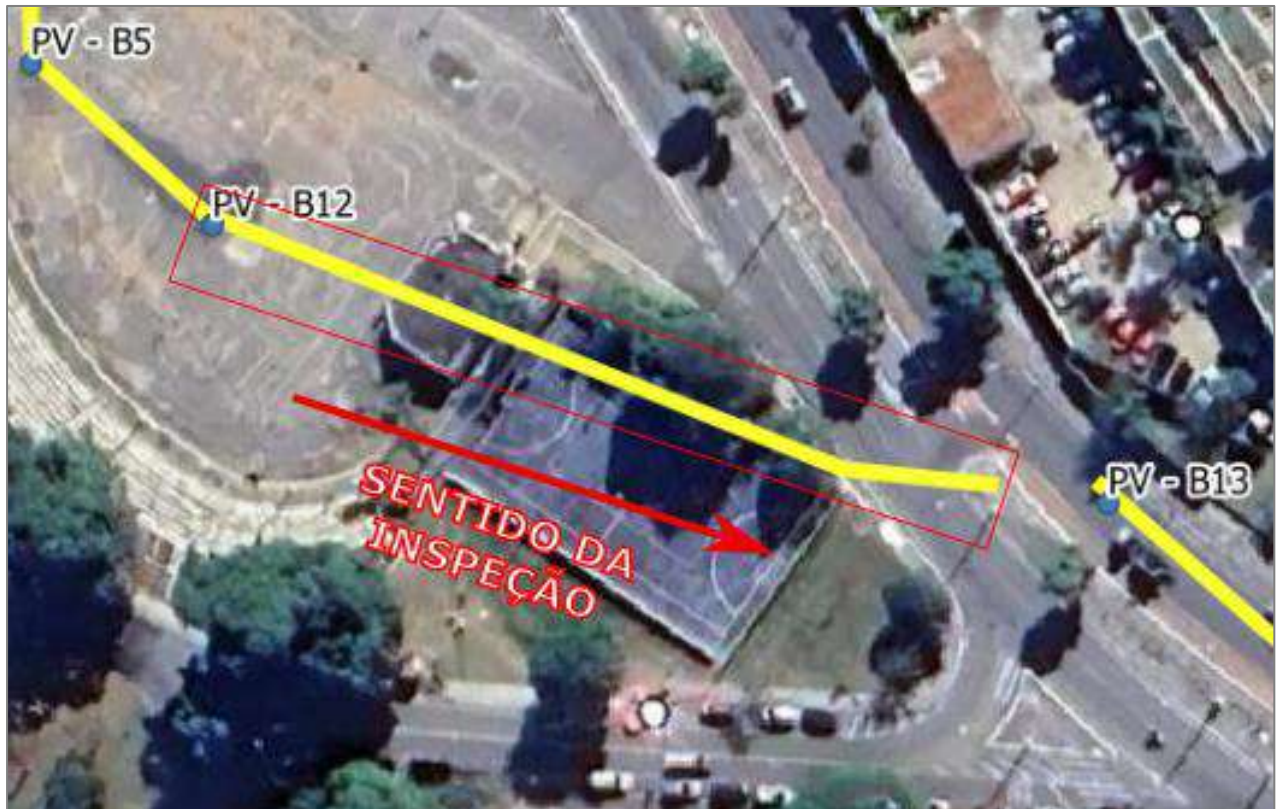
FIGURA 48 – TRECHO REFERENTE AO INÍCIO NO PV B12, NO SENTIDO DO PV B13.  
ELABORADO PELO AUTOR, 2023.

Descrição / Hierarquização das ações	Observação	Imagem
<p>Início da inspeção. ZOOM.</p>	<p>Vista do início da inspeção, com entrada no PV B12.</p> <p>Câmera virada para a galeria a ser inspecionada, no sentido do PV B13.</p> <p>Boa condição estrutural da parte superior (ARMCO).</p>

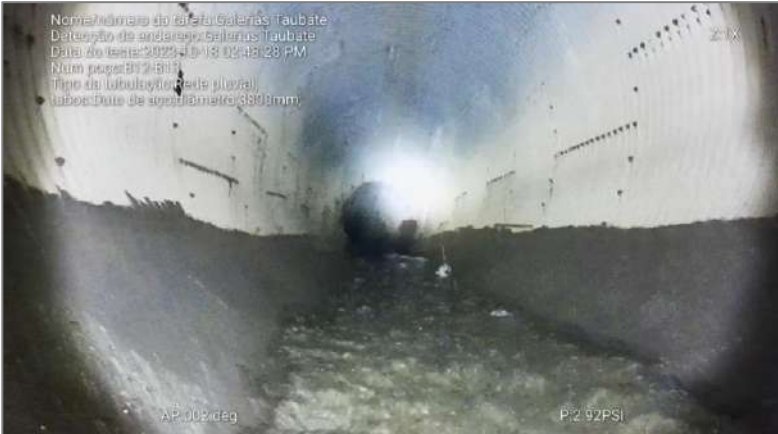
<p>ZOOM.</p>	<p>Boa condição estrutural da parte superior (ARMCO).</p> <p>Dano superficial no revestimento inferior da galeria. Aumento da rugosidade / protuberâncias.</p> <p>Tubulação secundária de descarte lateral direita da galeria.</p>

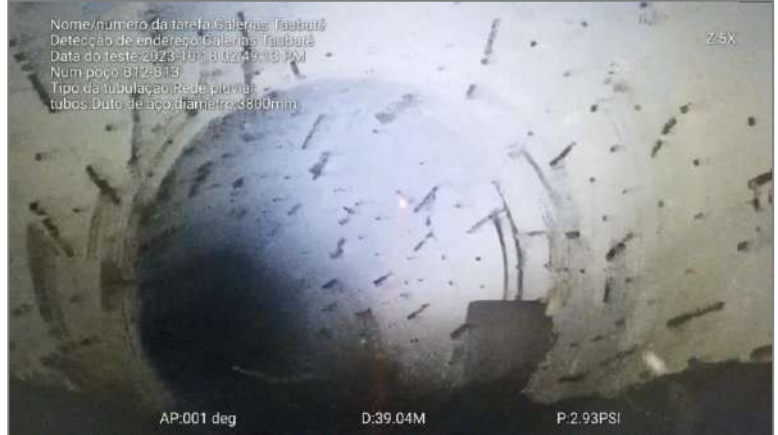
<p>ZOOM.</p>	<p>Boa condição estrutural da parte superior (ARMCO).</p> <p>Dano superficial no revestimento inferior da galeria. Aumento da rugosidade / protuberâncias.</p>

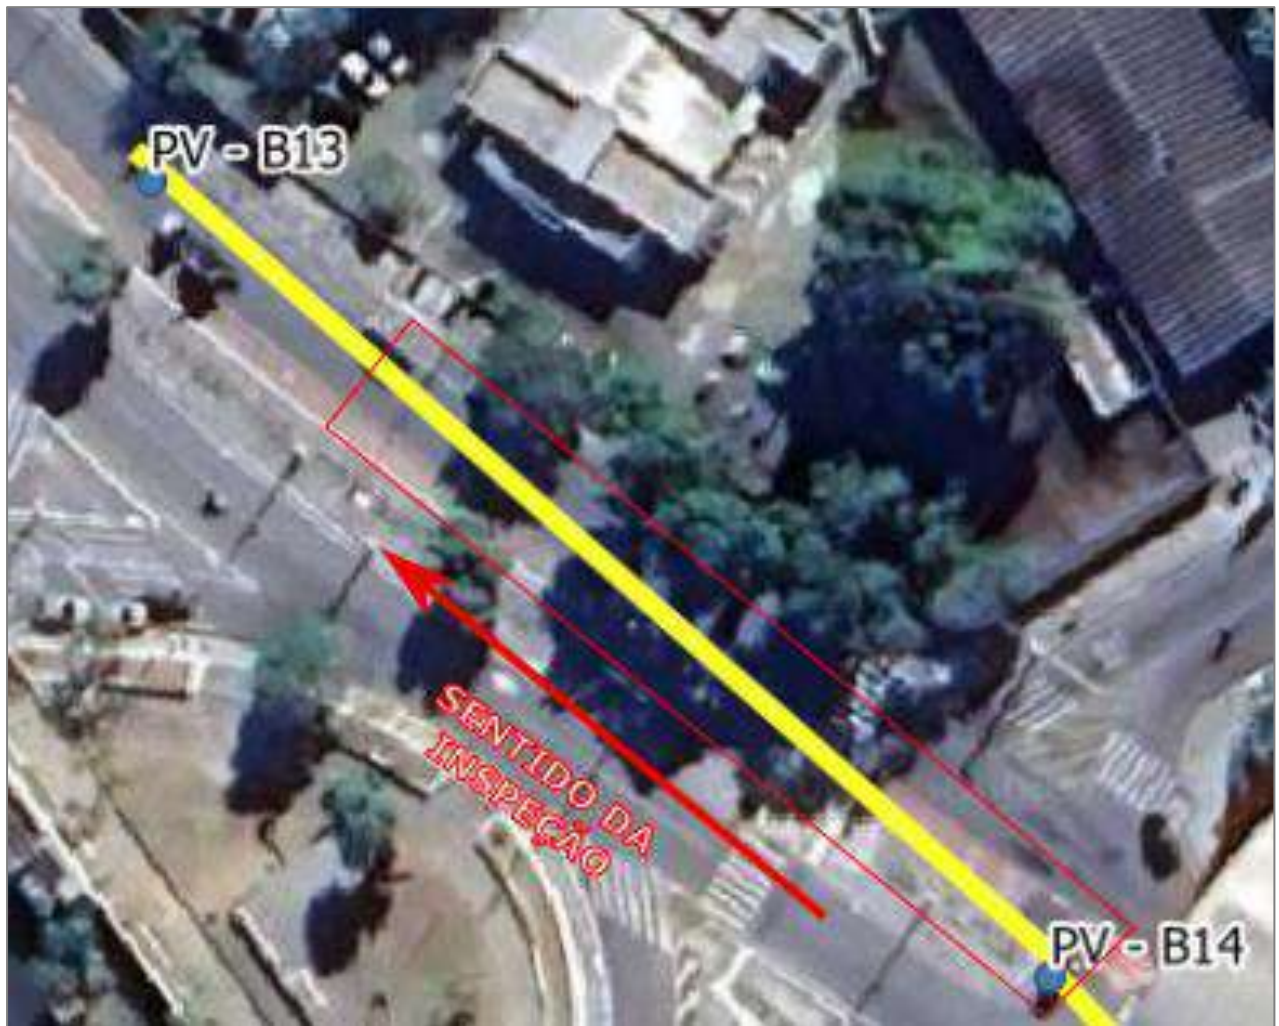
FIGURA 50 – TRECHO REFERENTE A ENTRADA PELO PV B14 NO SENTIDO DO PV B13.  
ELABORADO PELO AUTOR, 2023.

Descrição / Hierarquização das ações	Observação	Imagem
<p>Início da inspeção. ZOOM.</p>	<p>Vista do início da inspeção, com entrada no PV B14.</p> <p>Câmera virada para a galeria a ser inspecionada, no sentido do PV B13.</p> <p>Boa condição estrutural da parte superior (ARMCO).</p>

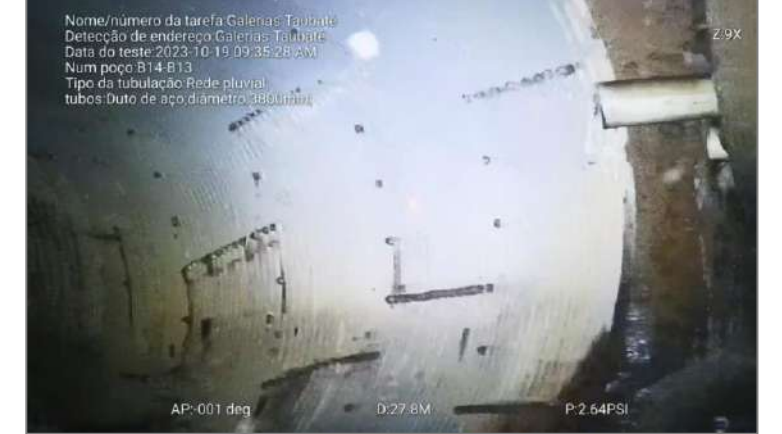
<p>ZOOM.</p> <p><b>Intervenção a curto prazo:</b> local com resíduos para limpeza ou hidrojateamento.</p>	<p>Presença de alagamento neste trecho.</p> <p>Local com resíduos para limpeza ou hidrojateamento.</p>

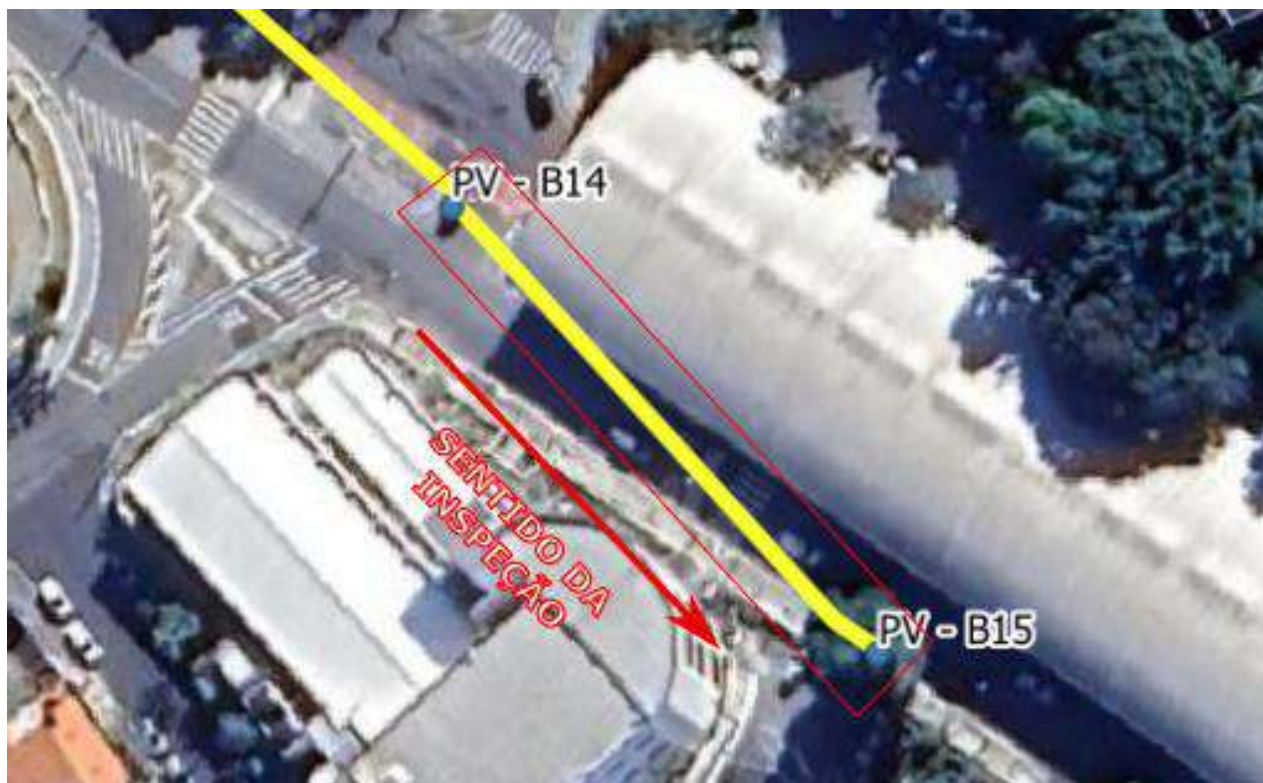
FIGURA 51 – TRECHO REFERENTE A ENTRADA PELA PV B14, NO SENTIDO DO PV B15.  
ELABORADO PELO AUTOR, 2023.

Descrição / Hierarquização das ações	Observação	Imagem
<p>Início da vídeo inspeção. ZOOM.</p> <p><b>Intervenção a curto prazo:</b> local com resíduos para limpeza ou hidrojateamento.</p>	<p>Vista do início da inspeção, com entrada no PV B14.</p> <p>Câmera virada para a galeria a ser inspecionada, no sentido do PV B15.</p>

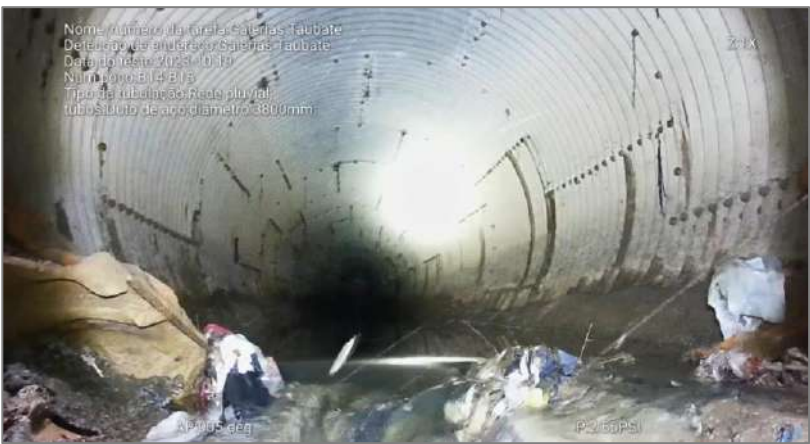
<p>ZOOM.</p> <p><b>Intervenção a curto prazo:</b> local com resíduos para limpeza ou hidrojateamento.</p> <p><b>Intervenção a longo prazo:</b> alagamento da geratriz inferior.</p>	<p>Presença de cavidade na geratriz inferior da galeria.</p>

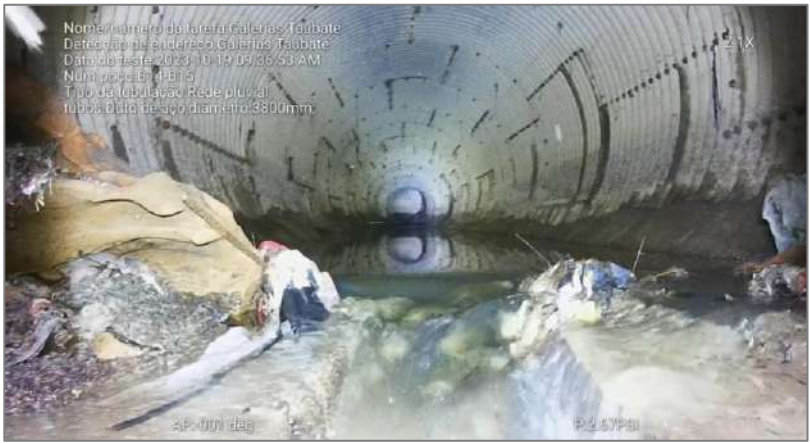
<p>ZOOM.</p>	<p>Boa condição estrutural da parte superior (ARMCO).</p> <p>Tubulação secundária de descarte lateral direita da galeria.</p>

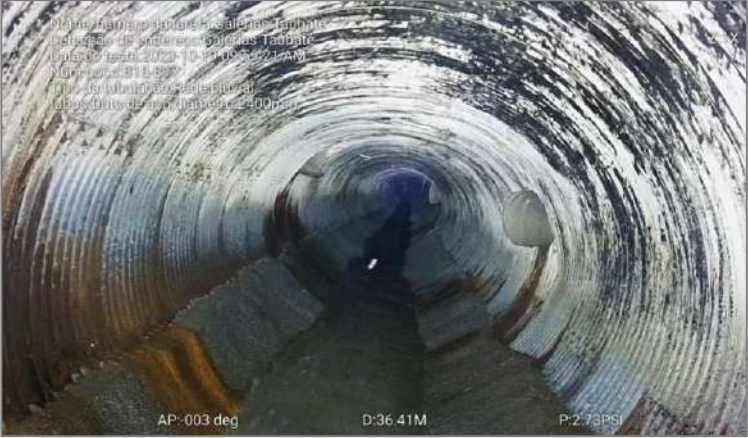
<p>ZOOM.</p>	<p>Boa condição estrutural da parte superior (ARMCO).</p> <p>Presença de tubulações secundárias nas laterais da geratriz superior da galeria.</p>

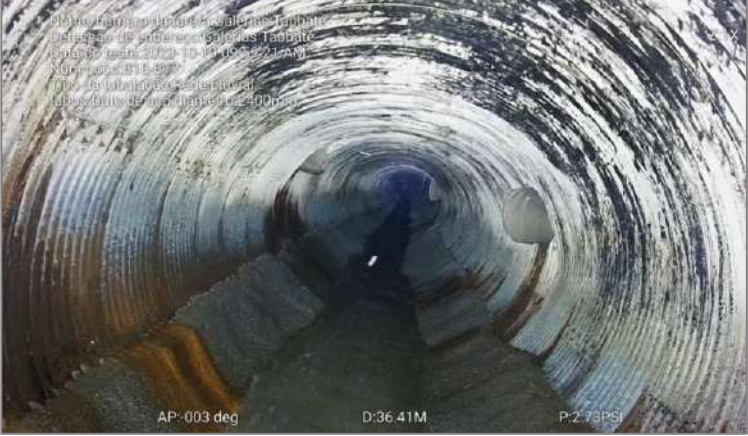
<p>ZOOM.</p>	<p>Boa condição estrutural da parte superior (ARMCO).</p> <p>Presença de três tubulações secundárias na geratriz superior. Duas na lateral direita e uma na lateral esquerda.</p>

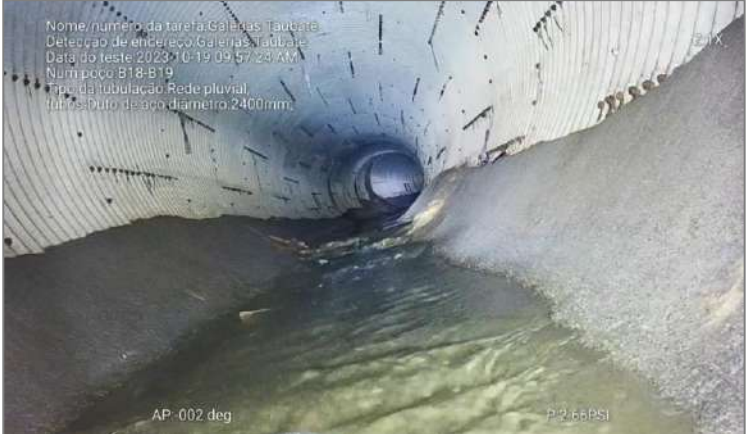
<p>-</p>	<p>Dano superficial no revestimento inferior da galeria. Aumento da rugosidade / protuberâncias.</p>

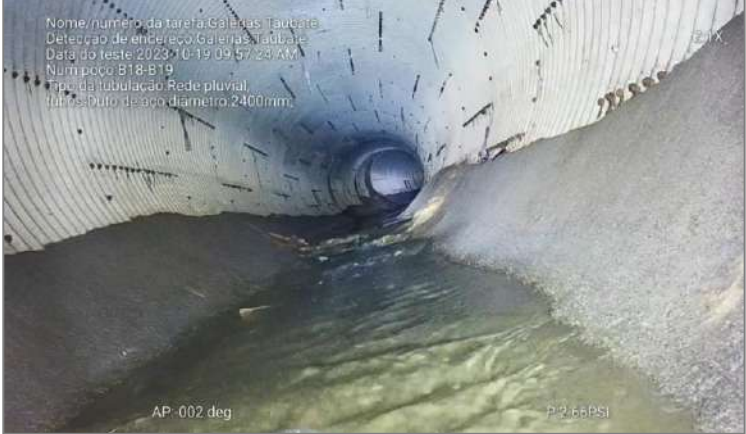
<p>ZOOM.</p>	<p>Transição para galeria de ARMCO com muros de concreto.</p> <p>Necessidade de instalação de caixa de PV</p>

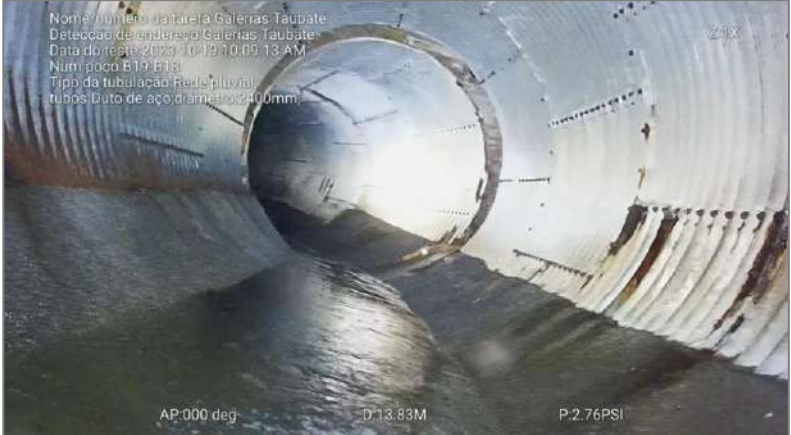
<p>ZOOM.</p> <p><b>Intervenção imediata:</b> deslocamento de junta grave.</p>	<p>Boa condição estrutural da parte superior (ARMCO).</p> <p>Deslocamento de junta grave: Deslocamento de junta.</p> <p>Necessidade de instalação de caixa ou PV</p>

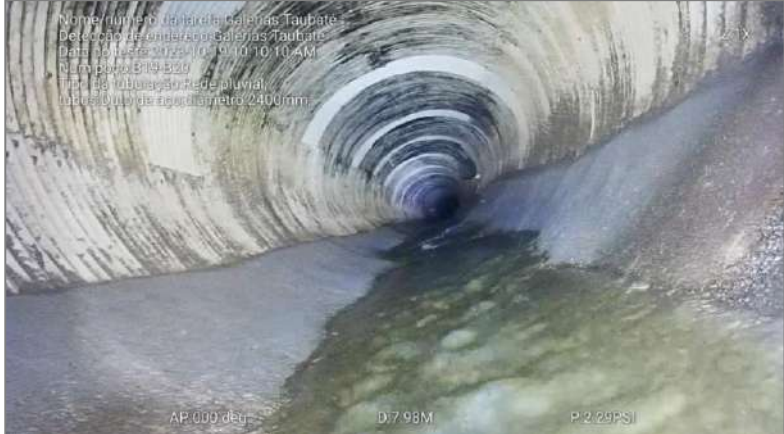
<p>ZOOM.</p>	<p>Dano superficial no revestimento inferior da galeria. Aumento da rugosidade / protuberâncias.</p>

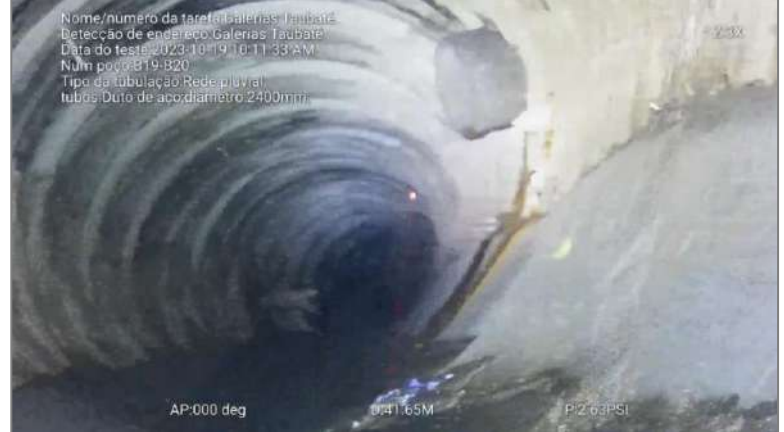
<p>ZOOM.</p>	<p>Presença de tubulação secundária na lateral esquerda da galeria principal.</p> <p>Presença de lixo na geratriz inferior.</p>	  <p>Nome/número da tarefa: Galeria Tântale          Direção de endereço: Galeria Tântale          Data do teste: 2023-10-19 10:11:51 AM          Num. poço: B19-B20          Tipo da tubulação: Rede pluvial          Tubos: Duto de aço diâmetro: 2400mm.</p> <p>AP-001 deg      D-41.65M      P-2.34PS</p>
--------------	---	--

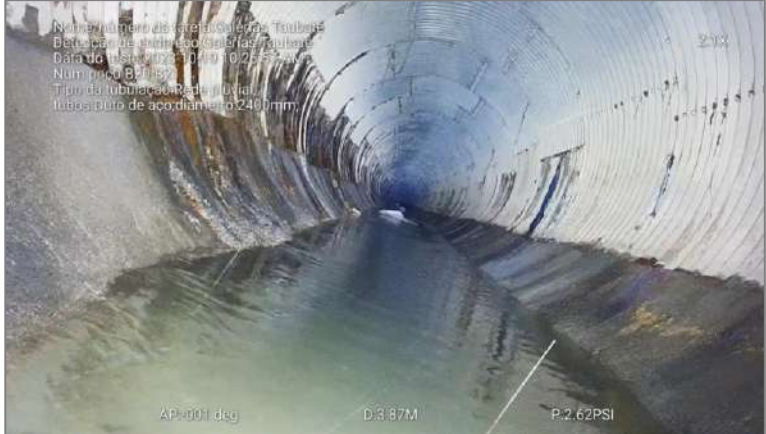
<p>Nome/numero da manilha e serie Tubo Detecção de defeitos em galerias sanitarias Data do teste: 2023-10-30 10:25:55 AM Num. poço: B20-B21 Tipo da tubulação: Rede pluvial Tubo: Duto de aço diâmetro 2400mm</p> <p>AP: 001 deg      D: 3,87M      P: 2,62PSI</p>
<p>ZOOM.  <b>Intervenção a médio prazo:</b> manutenção preventiva.</p>	<p>Manutenção preventiva: resíduos na parte inferior</p>

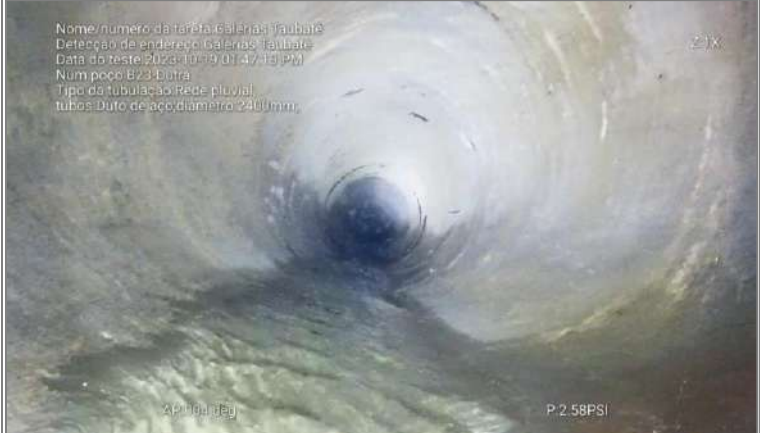
<p>Nome/numero da obra: Galeria Tubate          Detecção de entressaco: Galeria Tubate          Data do teste: 2023-10-19 01:47:19 PM          Num peço: B23-Dutra          Tipo da tubulação: Rede pluvial          tubo: Duto de aço diametro 240mm</p> <p>21X</p> <p>AP:001 deg P-2.58PSI</p>
<p>Trecho percorrido: 22,4 m</p>	<p>Boa condição interna da galeria neste trecho. Nenhum indicativo de patologia significativa.</p>

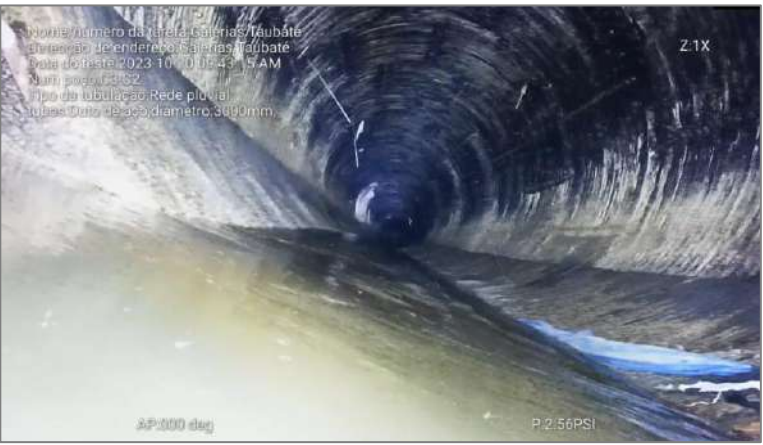
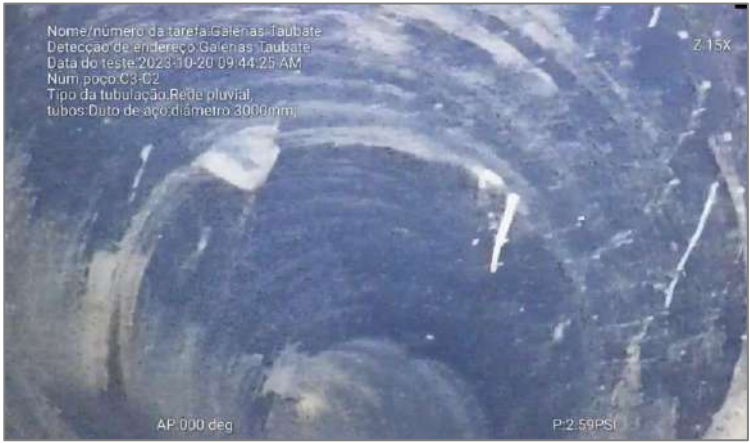
FIGURA 67 – TRECHO REFERENTE AO INÍCIO NO PV C3, NO SENTIDO DO PV C2.  
ELABORADO PELO AUTOR, 2023.

Trecho percorrido: 41,1 m.	Presença de cano de descarga (PVC) na lateral esquerda da geratriz superior.

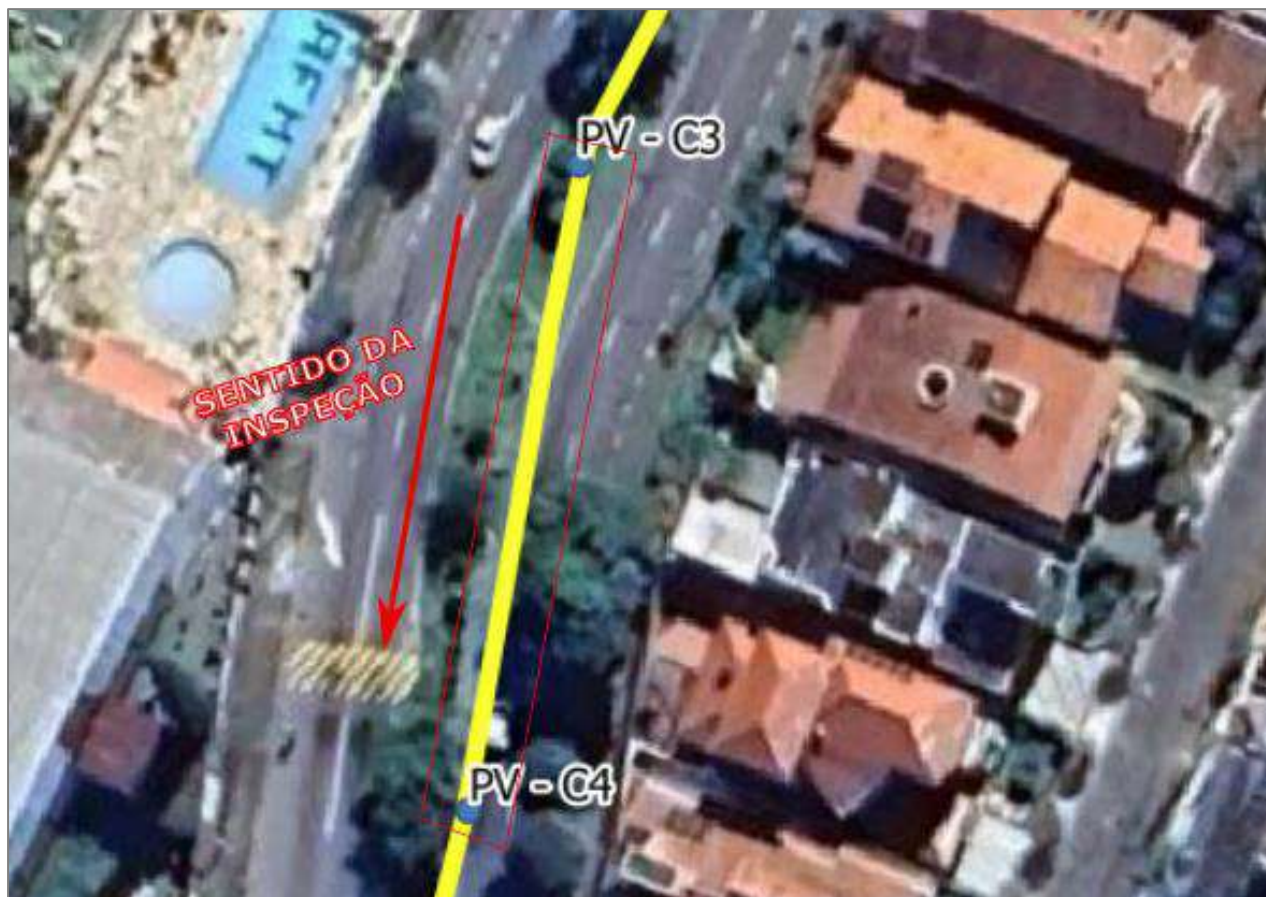
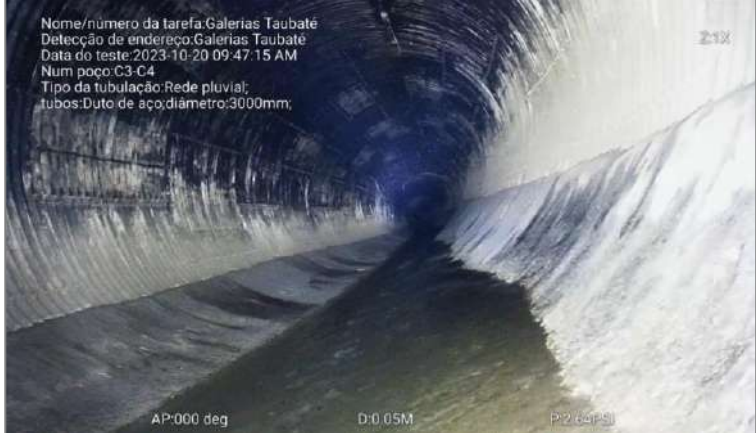
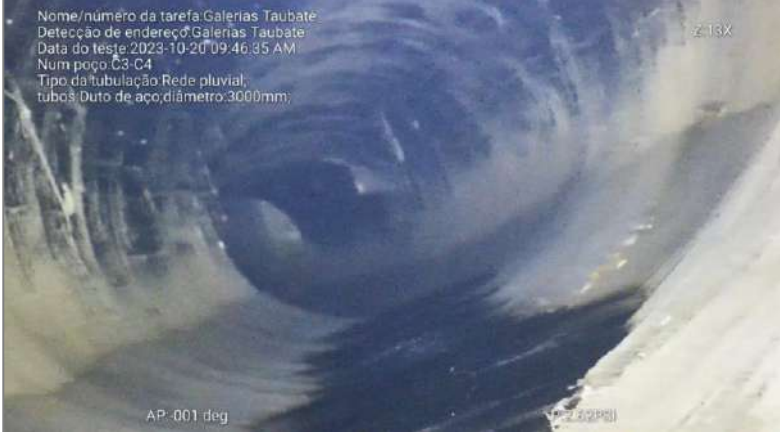
FIGURA 68 – TRECHO REFERENTE AO INÍCIO NO PV C3, NO SENTIDO DO PV C4.  
ELABORADO PELO AUTOR, 2023.

<p>Nome/número da tarefa:Galerias Taubaté          Detecção de endereço:Galerias Taubaté          Data do teste:2023-10-20 09:47:15 AM          Num poço:C3-C4          Tipo da tubulação:Rede pluvial;          tubos:Duto de aço,diâmetro:3000mm;</p> <p>AP:000 deg D:0.05M P2:62P81</p>
<p>ZOOM.</p>	<p>Nenhum indicativo de patologia significativa neste trecho.</p>

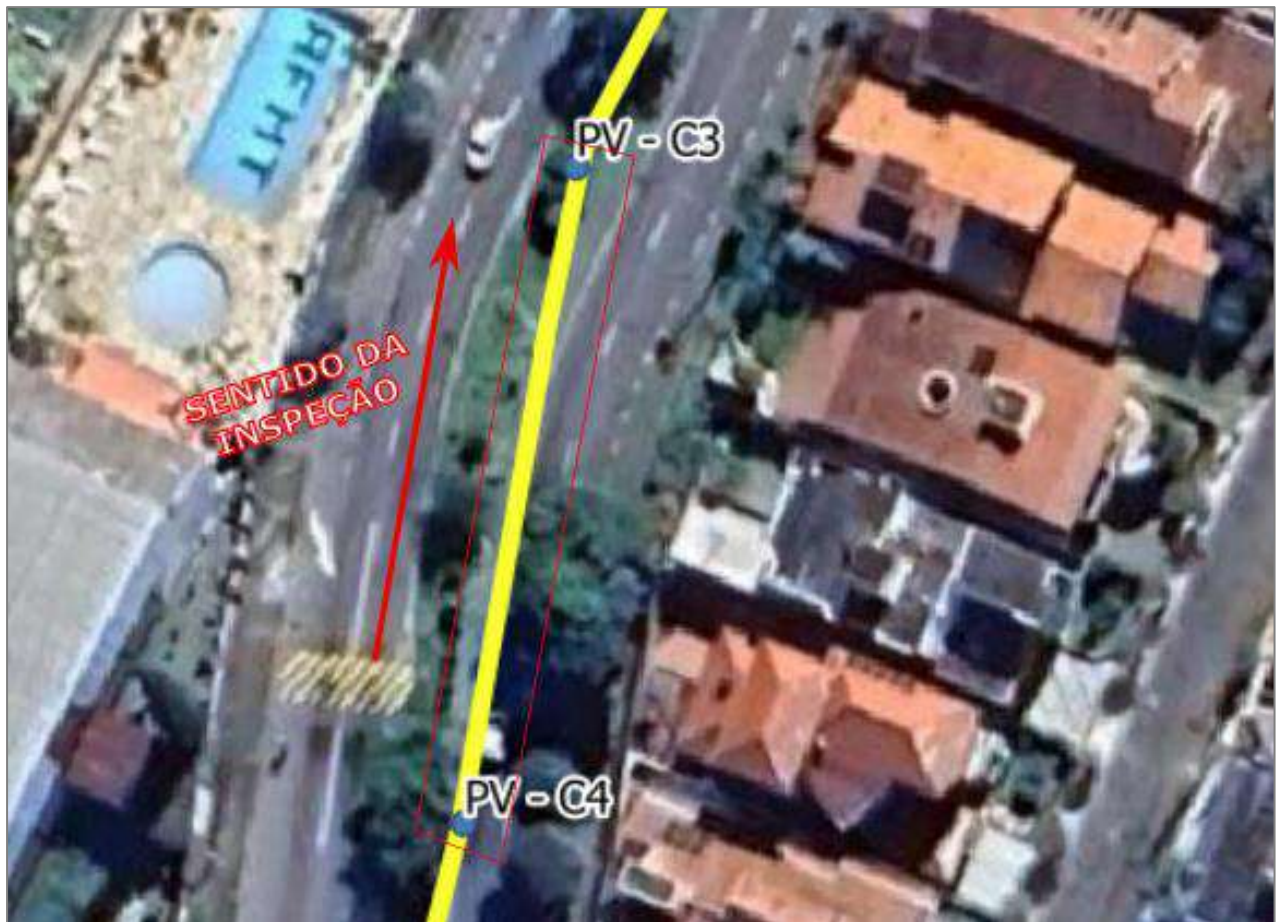
FIGURA 69 – TRECHO REFERENTE AO INÍCIO NO PV C4, NO SENTIDO DO PV C3.  
ELABORADO PELO AUTOR, 2023.

Descrição / Hierarquização das ações	Observação	Imagem
Início da inspeção. ZOOM.	Vista do início da inspeção, com entrada no PV C4. Câmera virada para a galeria a ser inspecionada, no sentido do PV C3.	 
ZOOM.	Nenhum indicativo de patologia significativa neste trecho.

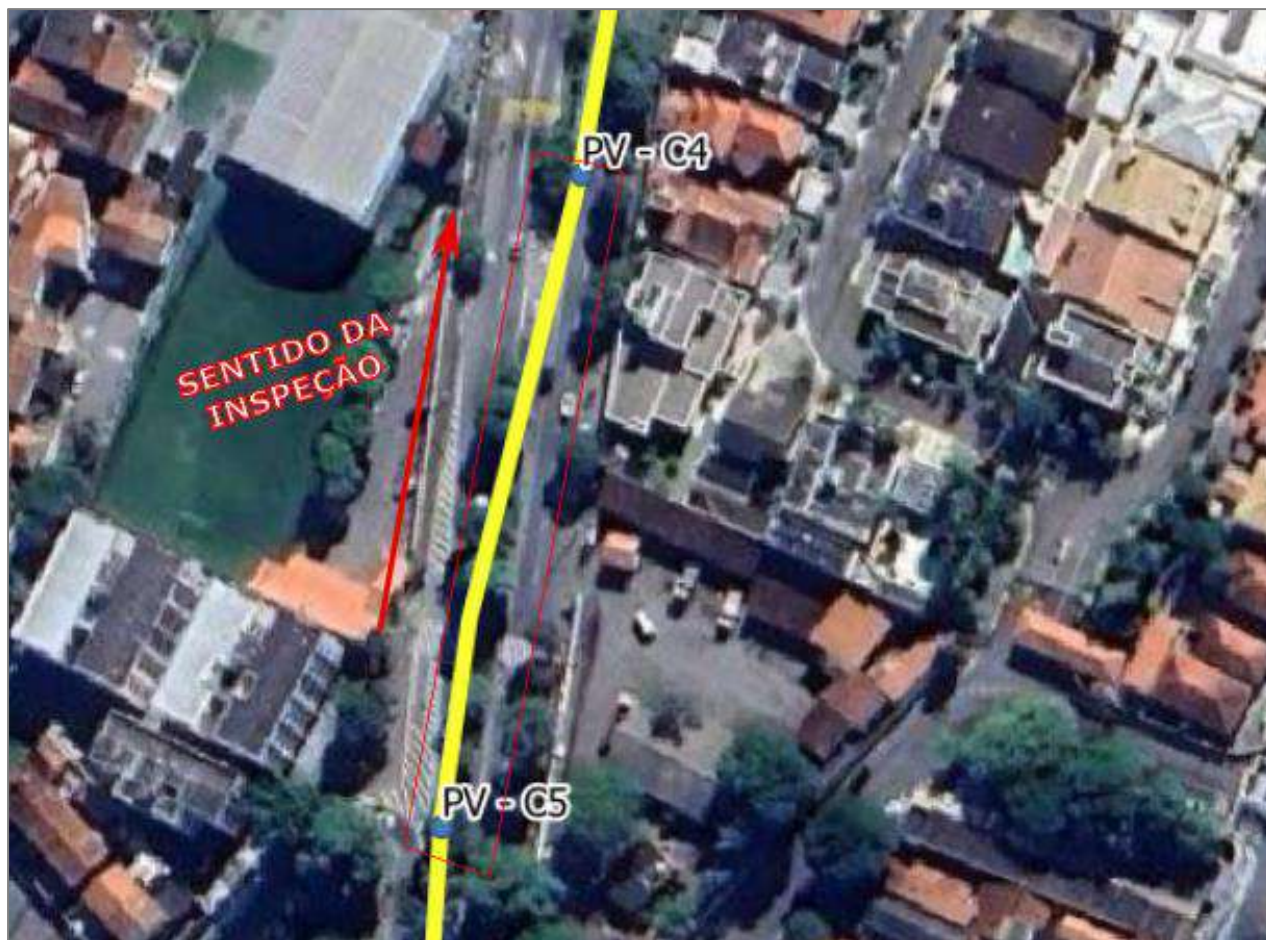
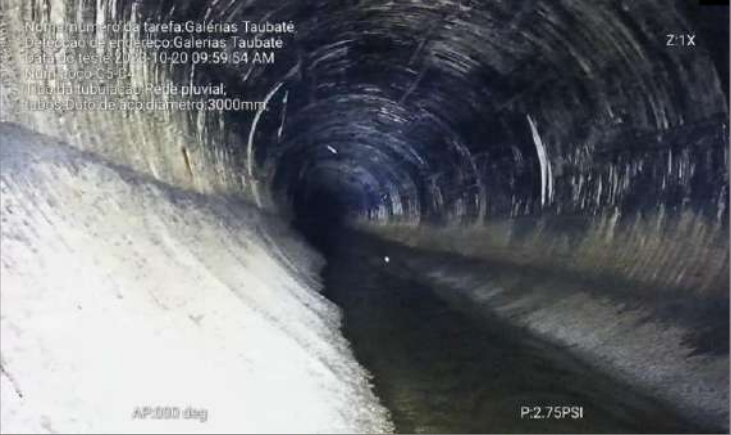
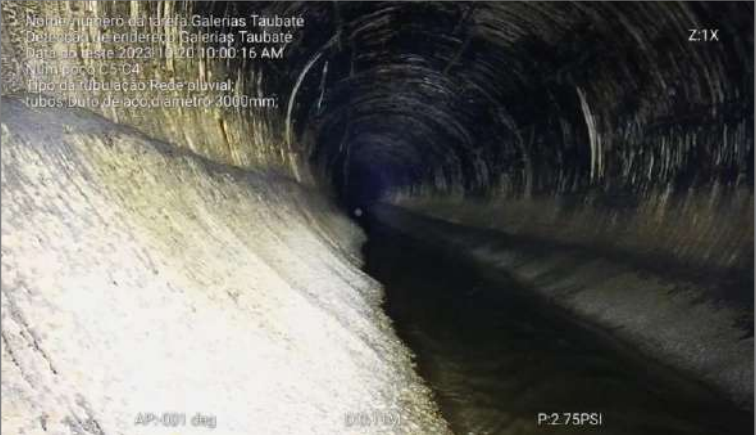
FIGURA 71 – TRECHO REFERENTE A ENTRADA PELO PV C5 NO SENTIDO DO PV C4.  
ELABORADO PELO AUTOR, 2023.

ZOOM.	Nenhum indicativo de patologia significativa neste trecho.

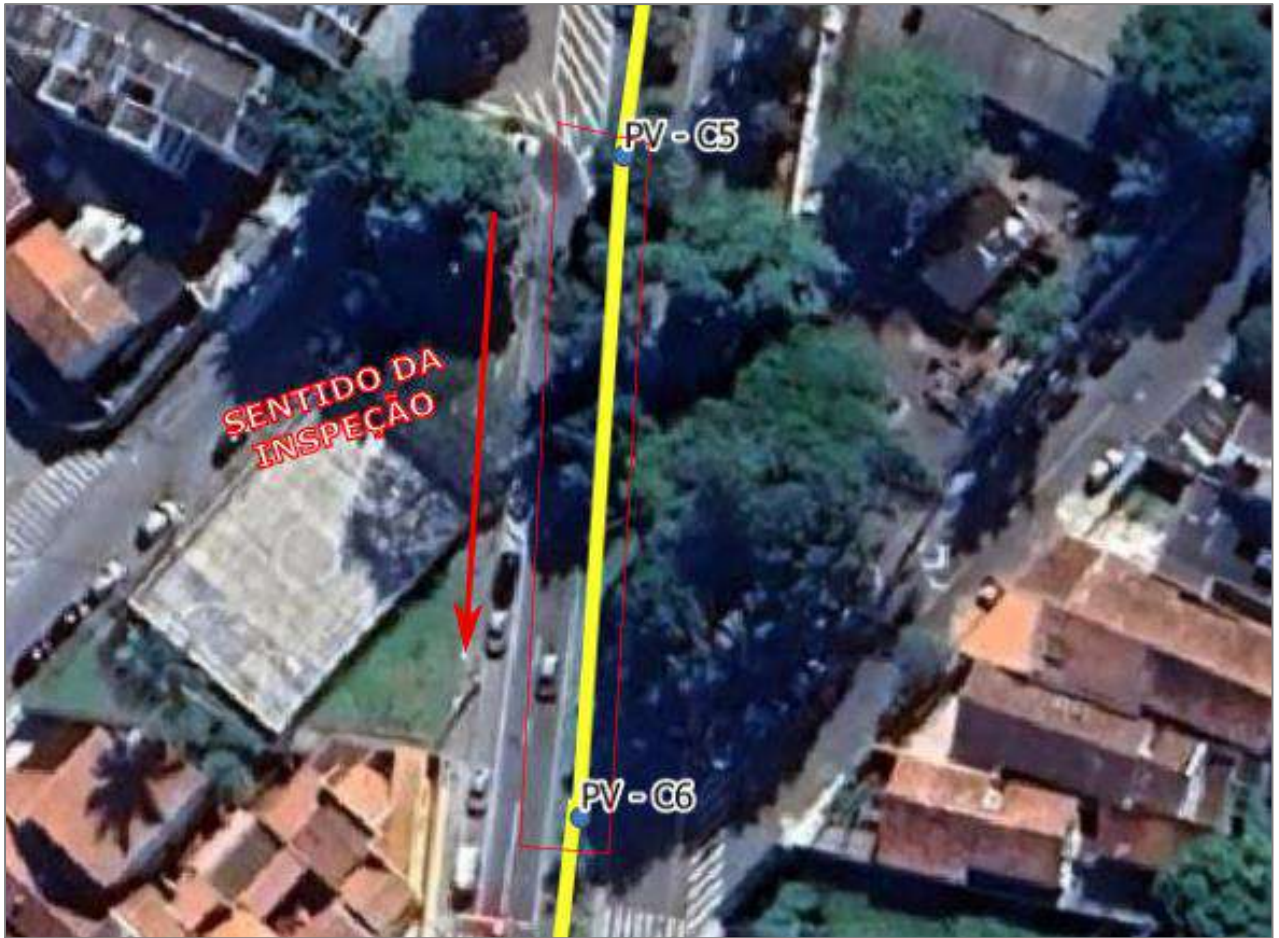
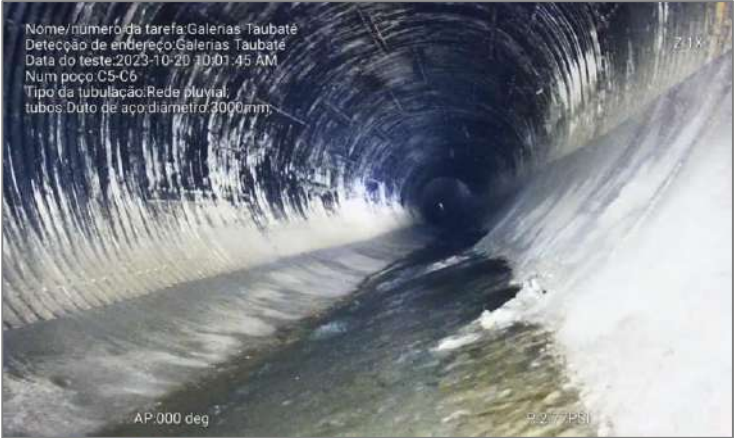
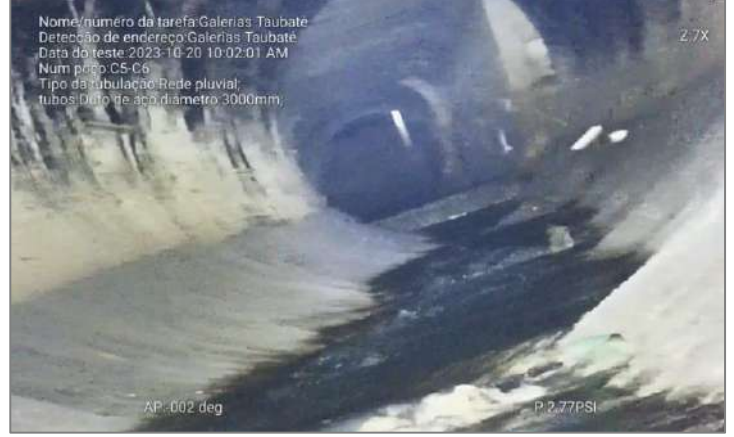
FIGURA 72 – TRECHO REFERENTE A ENTRADA PELA PV C5, NO SENTIDO DO PV C6.  
ELABORADO PELO AUTOR, 2023.

Descrição / Hierarquização das ações	Observação	Imagem
<p>Início da inspeção. ZOOM.</p> <p><b>Intervenção a médio prazo:</b> manutenção preventiva.</p>	<p>Vista do início da inspeção, com entrada no PV C5. Câmera virada para a galeria a ser inspecionada, no sentido do PV C6.</p> <p>Manutenção preventiva: dano superficial, apresentando fragmentação superficial no revestimento da geratriz inferior.</p>

<p>Nome/número da tarefa:Galerias Taubaté Detecção de endereço:Galerias Taubaté Data do teste:2023-10-20 10:01:45 AM Num poço:C5-C6 Tipo de tubulação:Rede pluvial; tubos:Duto de aço diâmetro 3000mm;</p> <p>AP:000 deg P:2,77PSI</p>
<p>ZOOM.</p> <p><b>Intervenção a médio prazo:</b> manutenção preventiva.</p>	<p>Acúmulo de resíduos na geratriz inferior.</p> <p>Manutenção preventiva: resíduos na parte inferior.</p>

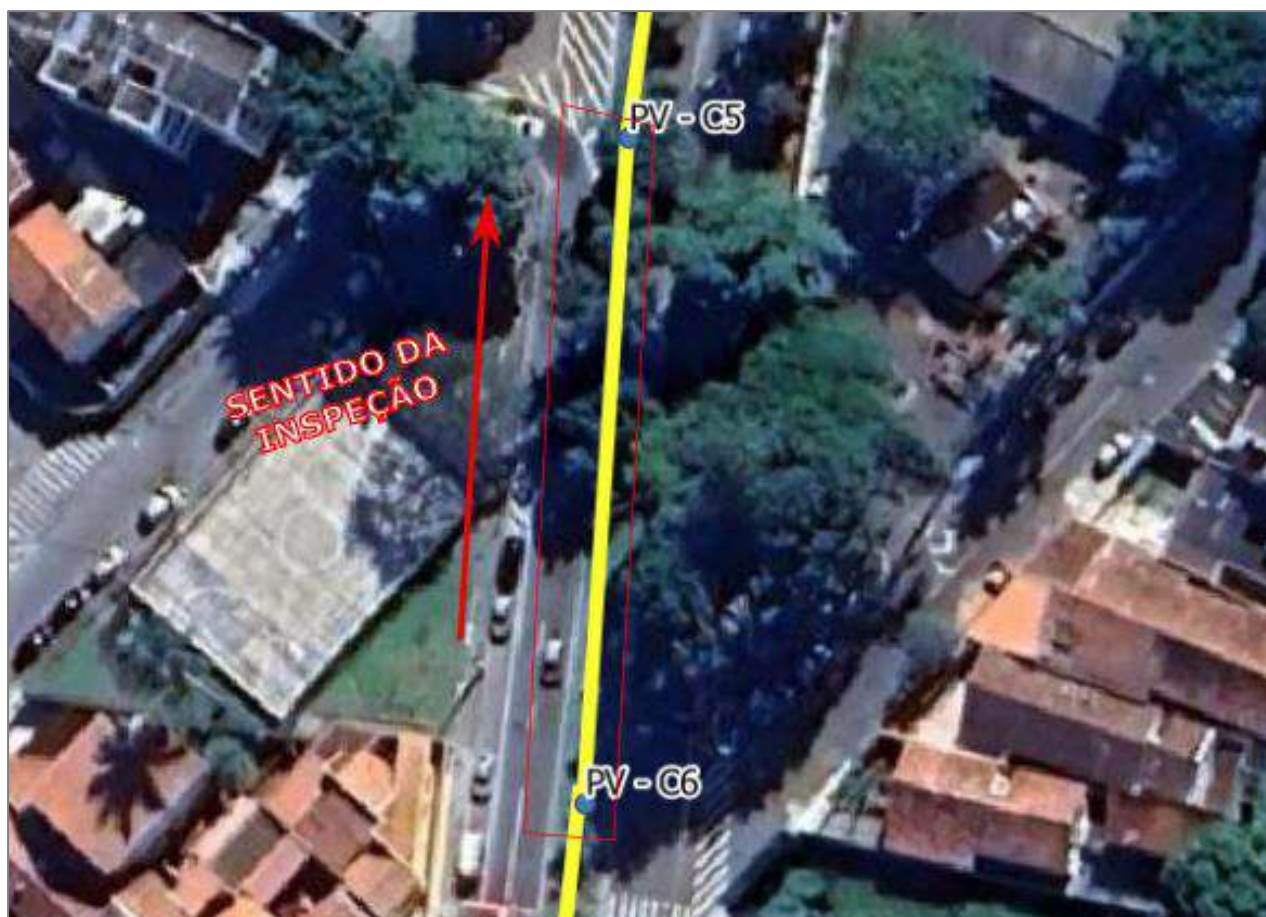
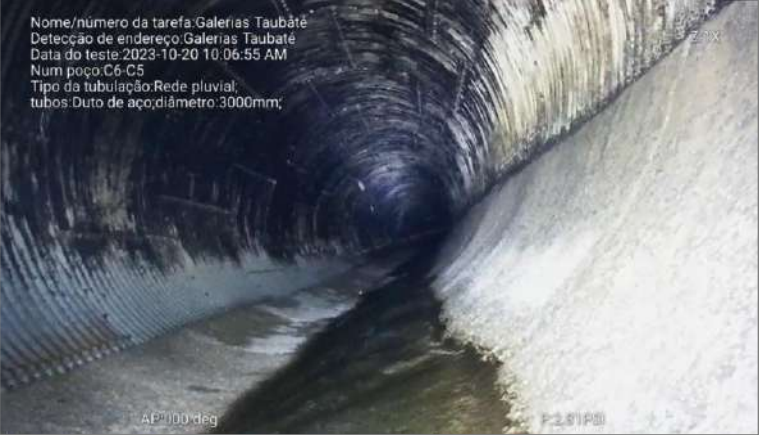
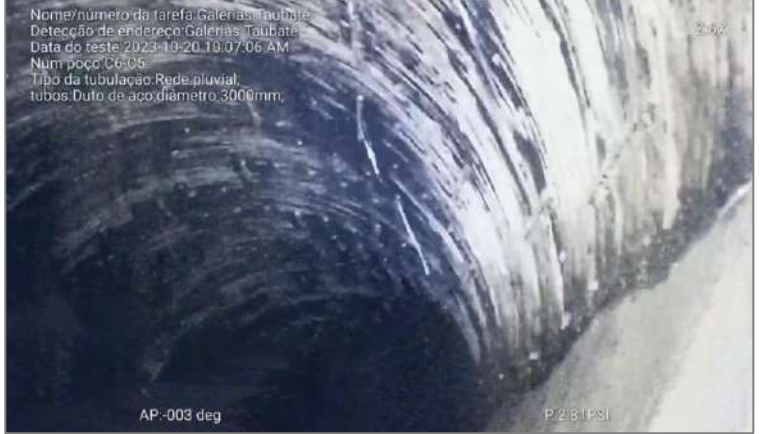
FIGURA 73 – TRECHO REFERENTE AO INÍCIO NO PV C6, NO SENTIDO DO PV C5.  
ELABORADO PELO AUTOR, 2023.

<p>Nome/número da tarefa: Galerias Taubaté            Detecção de endereço: Galerias Taubaté            Data do teste: 2023-10-20 10:06:55 AM            Num poço: C6-C5            Tipo da tubulação: Rede pluvial;            tubos: Duto de aço, diâmetro: 3000mm;</p> <p>AP-100 deg P.2.81 PSI</p>
<p>ZOOM.</p>	<p>Nenhum indicativo de patologia significativa visível.</p>

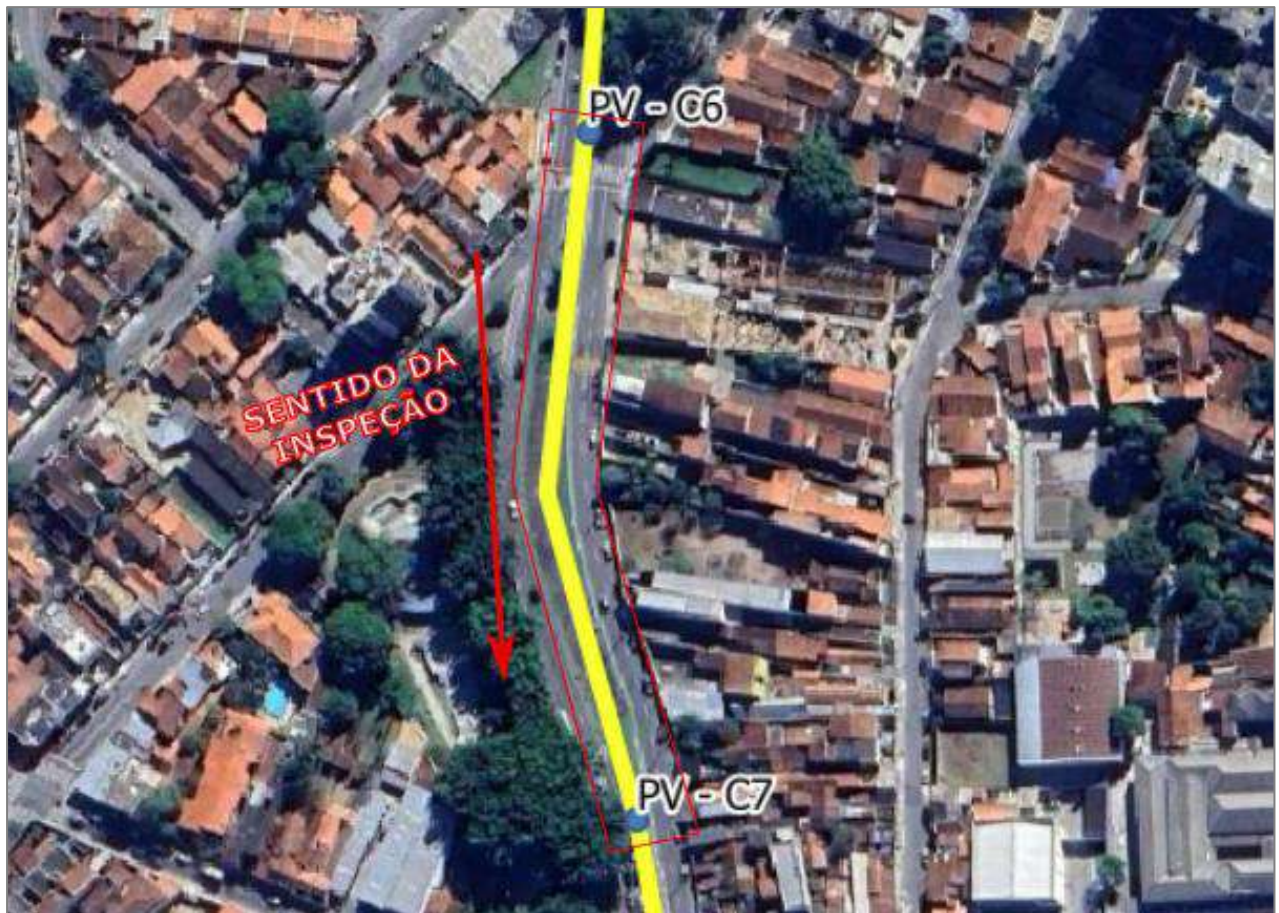
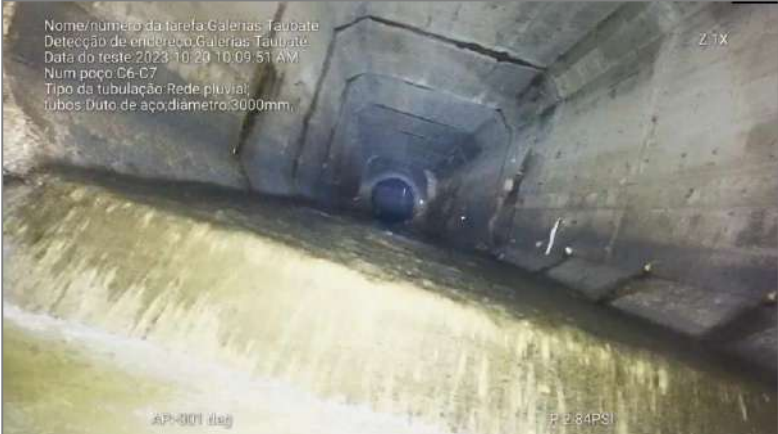
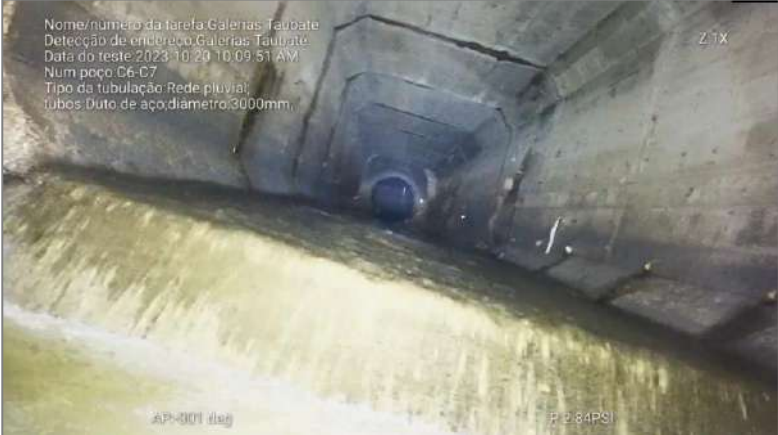
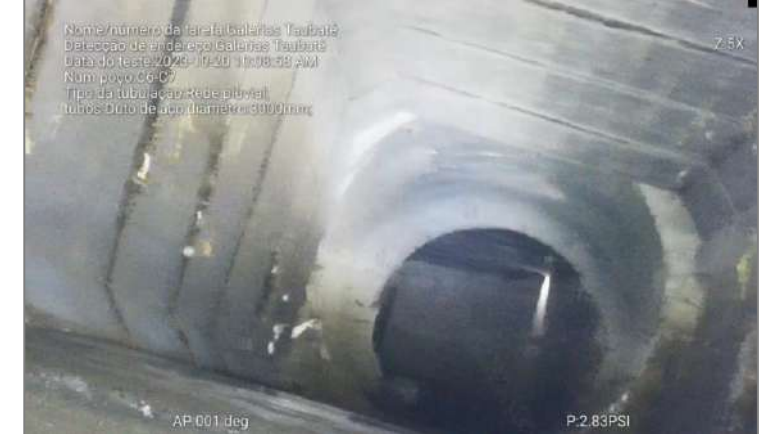
FIGURA 74 – TRECHO REFERENTE AO INÍCIO NO PV C6, NO SENTIDO DO PV C7.  
ELABORADO PELO AUTOR, 2023.

<p>ZOOM.</p>	<p>Boa condição interna da galeria. Nenhum indicativo de patologia significativa neste trecho.</p>

<p>ZOOM.</p>	<p>Nenhum indicativo de patologia significativa neste trecho.</p> <p>Necessidade de instalação de caixa ou PV.</p>
