# PLANO DIRETOR MUNICIPAL DE MACRODRENAGEM

## Etapa 3 – Diagnóstico do Sistema Existente Produto 3 – Diagnóstico do Sistema Existente

<b>PREFEITURA MUNICIPAL DE TAUBATÉ/SP</b>
GESTÃO PROJETO	GIMENA PICOLO	E-mail	gpicolo@vallenge.com.br		
N. PROJ VALLENGE	VLG1936-PLN-P3

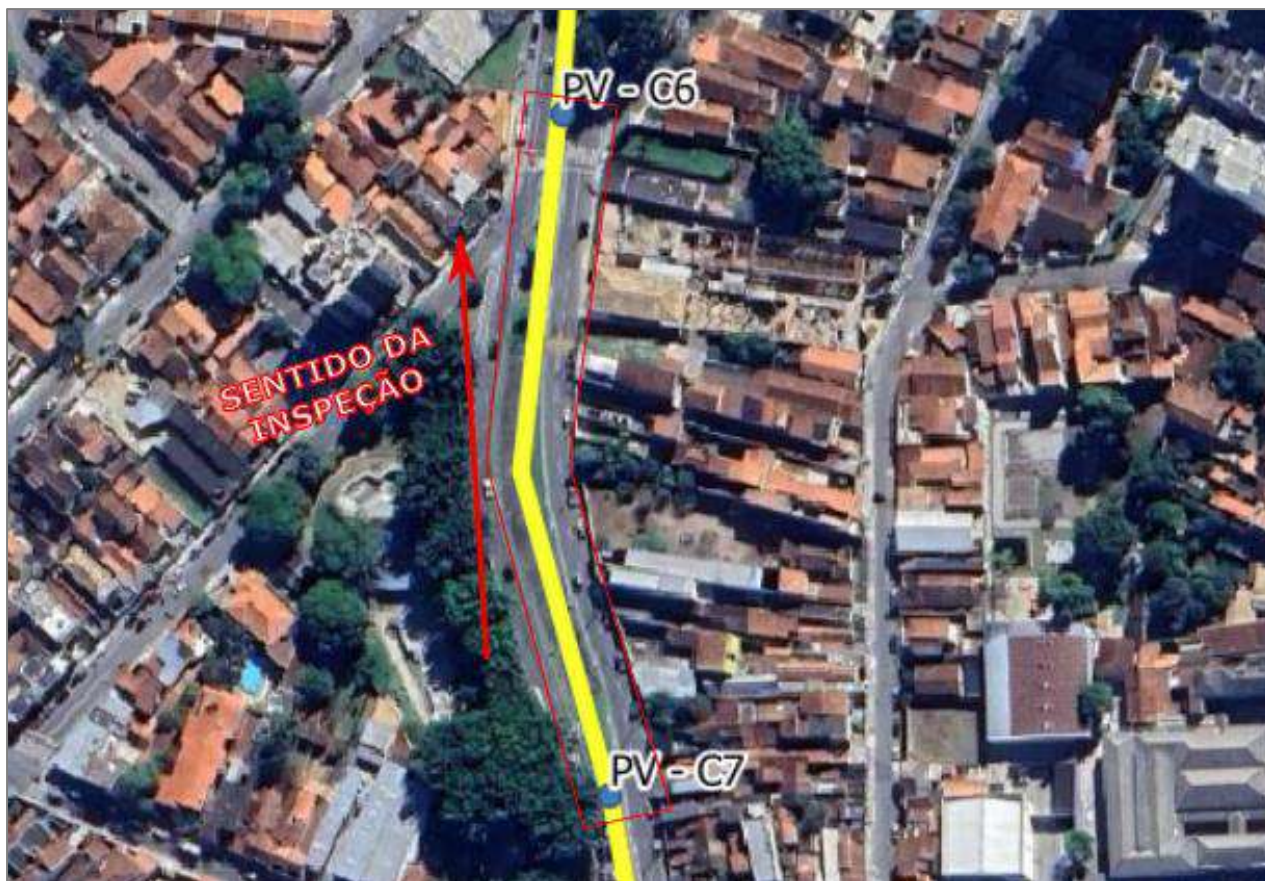
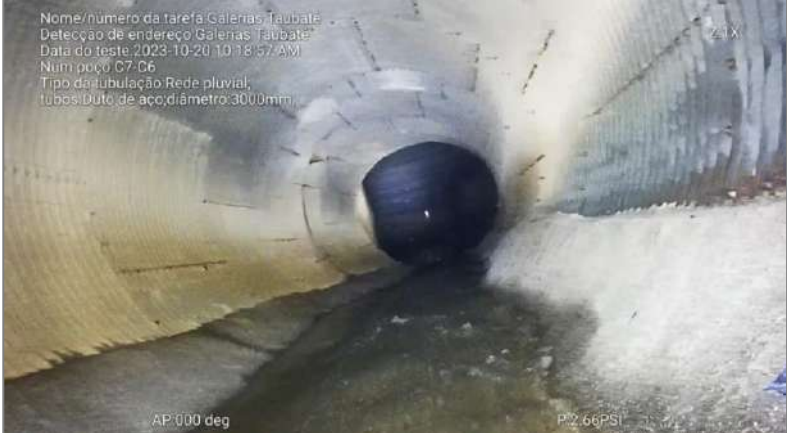
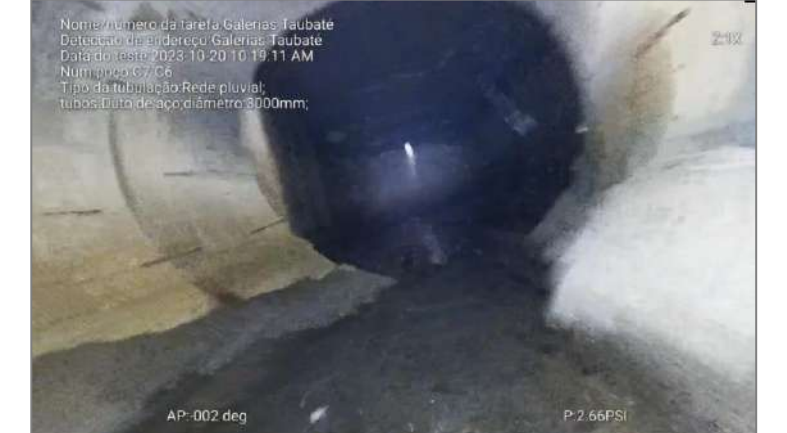
FIGURA 75 – TRECHO REFERENTE AO INÍCIO NO PV C7, NO SENTIDO DO PV C6.  
ELABORADO PELO AUTOR, 2023.

<p>Nome/numero da tarefa: Galerias Taubate          Detecção de endereço: Galerias Taubate          Data do teste: 2023-10-20 10:18:57 AM          Num poço: C7-C6          Tipo da tubulação: Rede pluvial;          tubos: Duto de aço, diâmetro: 3000mm.</p> <p>AP:000 deg P:2.66PSI</p>
ZOOM.	Nenhum indicativo de patologia significativa neste trecho.

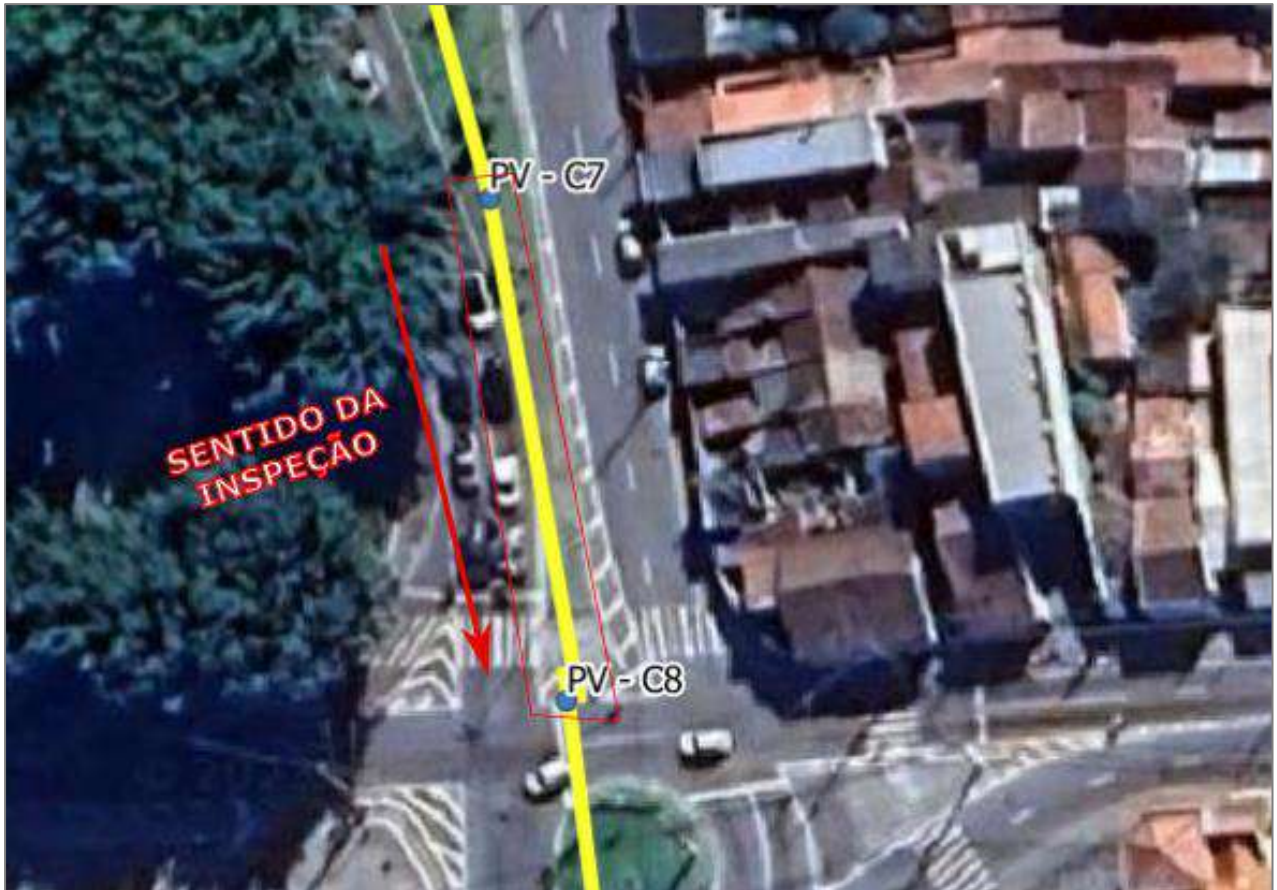
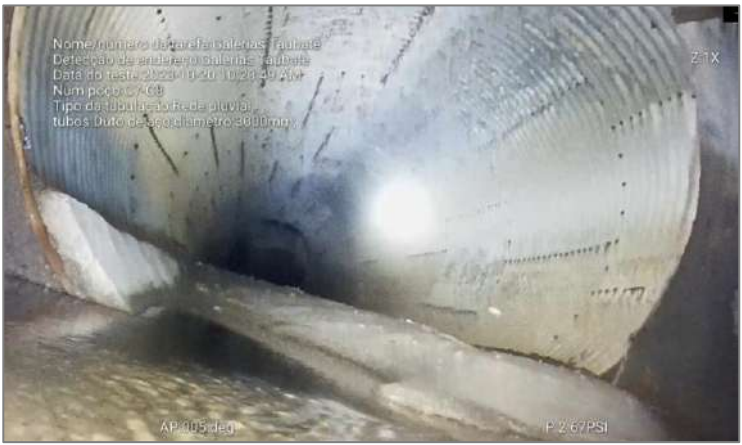
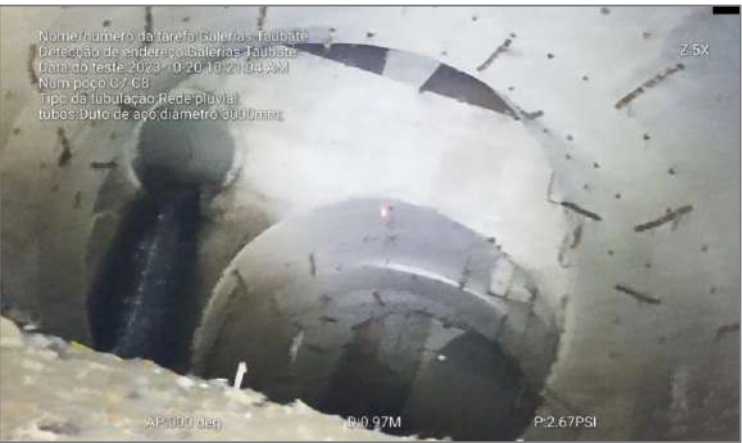
FIGURA 76 – TRECHO REFERENTE A ENTRADA PELO PV C7 NO SENTIDO DO PV C8.  
ELABORADO PELO AUTOR, 2023.

ZOOM. <b>Intervenção a longo prazo:</b> alagamento da geratriz inferior.	Presença de tubulação secundária na lateral esquerda da caixa de acesso.

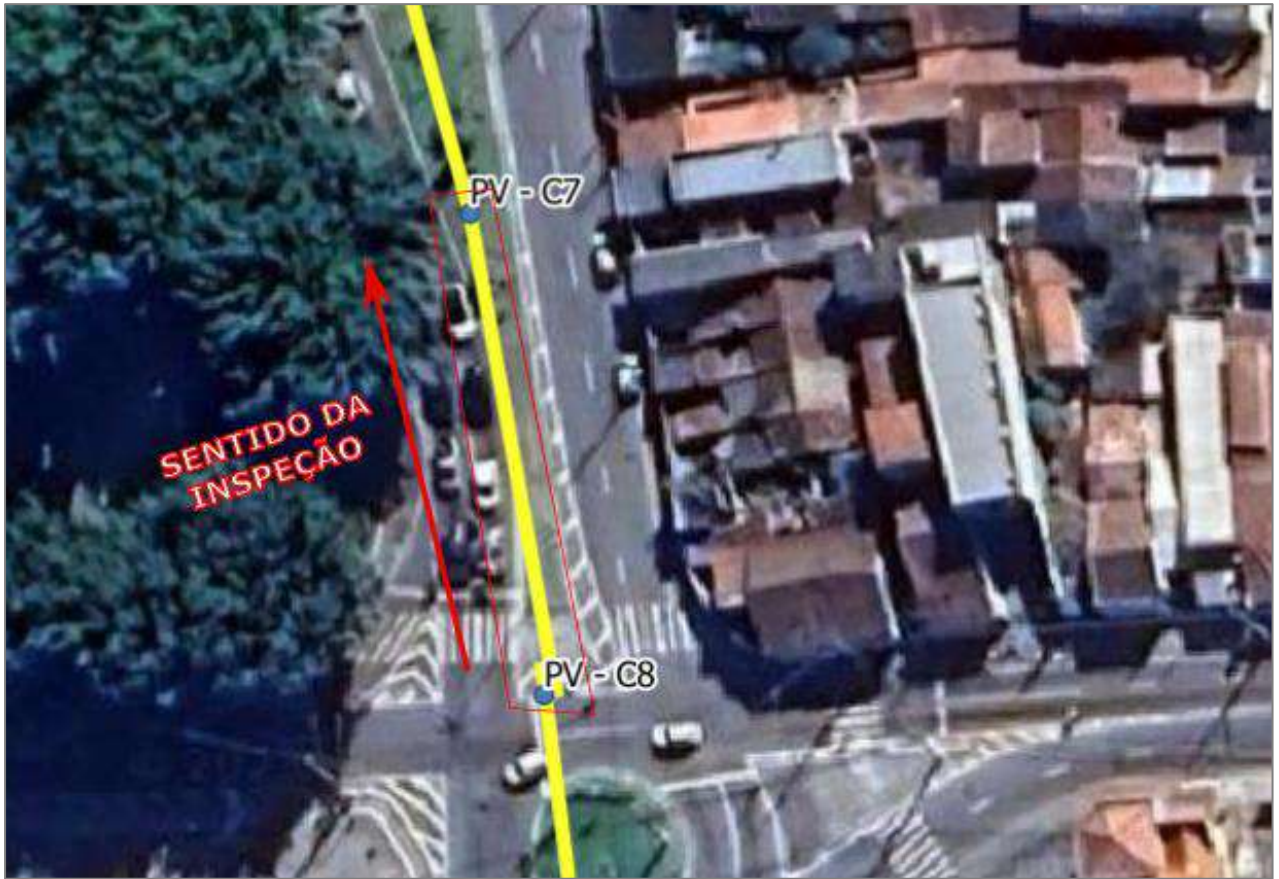
FIGURA 77 – TRECHO REFERENTE A ENTRADA PELA PV C8, NO SENTIDO DO PV C7.  
ELABORADO PELO AUTOR, 2023.

Descrição / Hierarquização das ações	Observação	Imagem
<p>Início da inspeção. ZOOM.</p> <p><b>Intervenção a médio prazo:</b> manutenção preventiva.</p>	<p>Vista do início da inspeção, com entrada no PV C8. Câmera virada para a galeria a ser inspecionada, no sentido do PV C7.</p> <p>Manutenção preventiva: resíduos na parte inferior</p>	
<p>ZOOM.</p> <p><b>Intervenção a médio prazo:</b> manutenção preventiva.</p>	<p>Acúmulo de entulho na geratriz inferior da galeria.</p> <p>Manutenção preventiva: resíduos na parte inferior]</p> <p>Necessidade de instalação de caixa ou PV.</p>

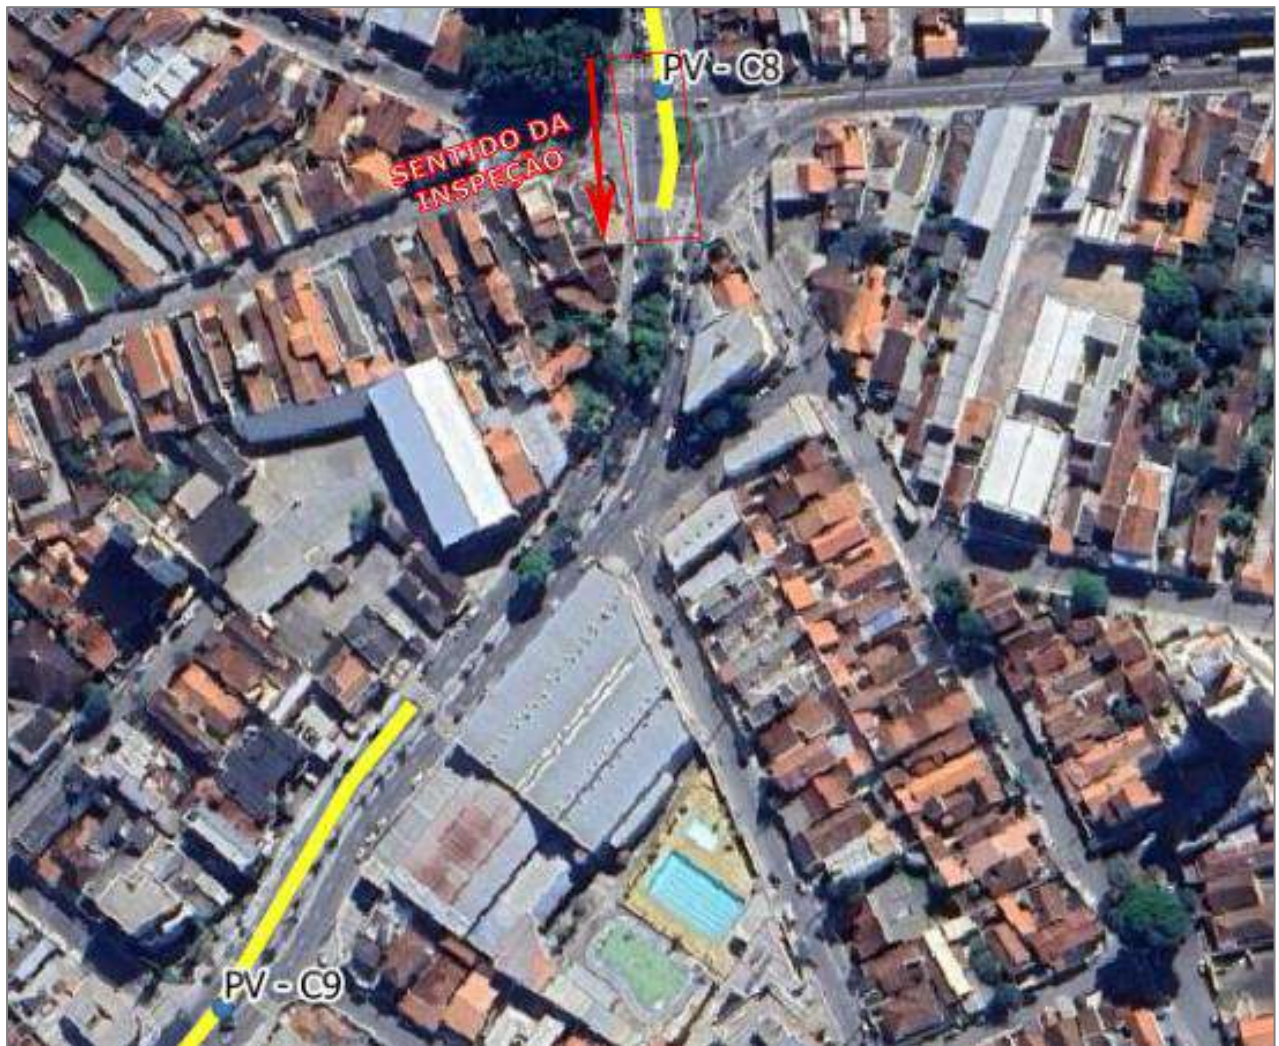
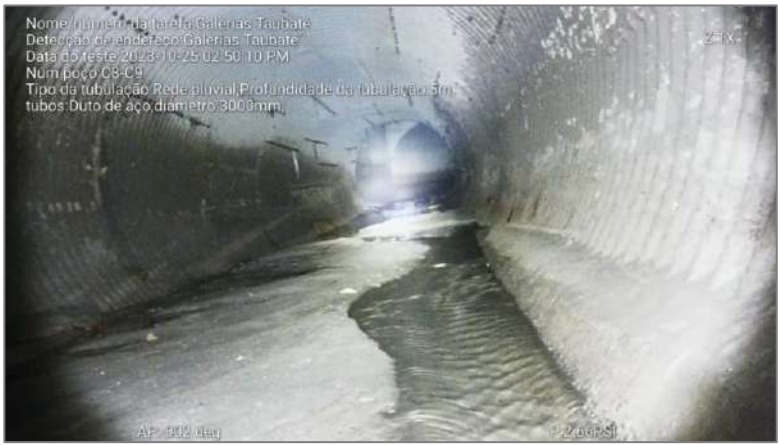
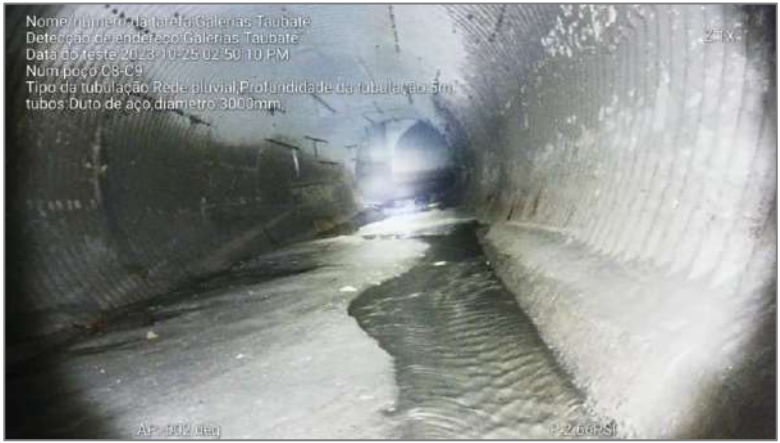
FIGURA 78 – TRECHO REFERENTE AO INÍCIO NO PV C8, NO SENTIDO DO PV C9.  
ELABORADO PELO AUTOR, 2023.

Descrição / Hierarquização das ações	Observação	Imagem
<p>Início da inspeção. ZOOM.</p> <p><b>Intervenção a médio prazo:</b> manutenção preventiva.</p>	<p>Vista do início da inspeção, com entrada no PV C8. Câmera virada para a galeria a ser inspecionada, no sentido do PV C9.</p> <p>Manutenção preventiva: resíduos na parte inferior</p>

<p>Nome/número da tarefa: Galerias Taubaté Detecção de endereço: Galerias Taubaté Data do teste: 2023-10-25 02:50:10 PM Num poço: C8-C9 Tipo da tubulação: Rede pluvial, Profundidade da tubulação: 6m tubos: Duto de aço diâmetro 3000mm.</p> <p>AP: 002 (img) P: 2 (img)</p>
<p>ZOOM.</p> <p><b>Intervenção a médio prazo:</b> manutenção preventiva.</p>	<p>Presença de sujeira e acúmulo de lama na geratriz inferior da galeria.</p> <p>Manutenção preventiva: resíduos na parte inferior</p>

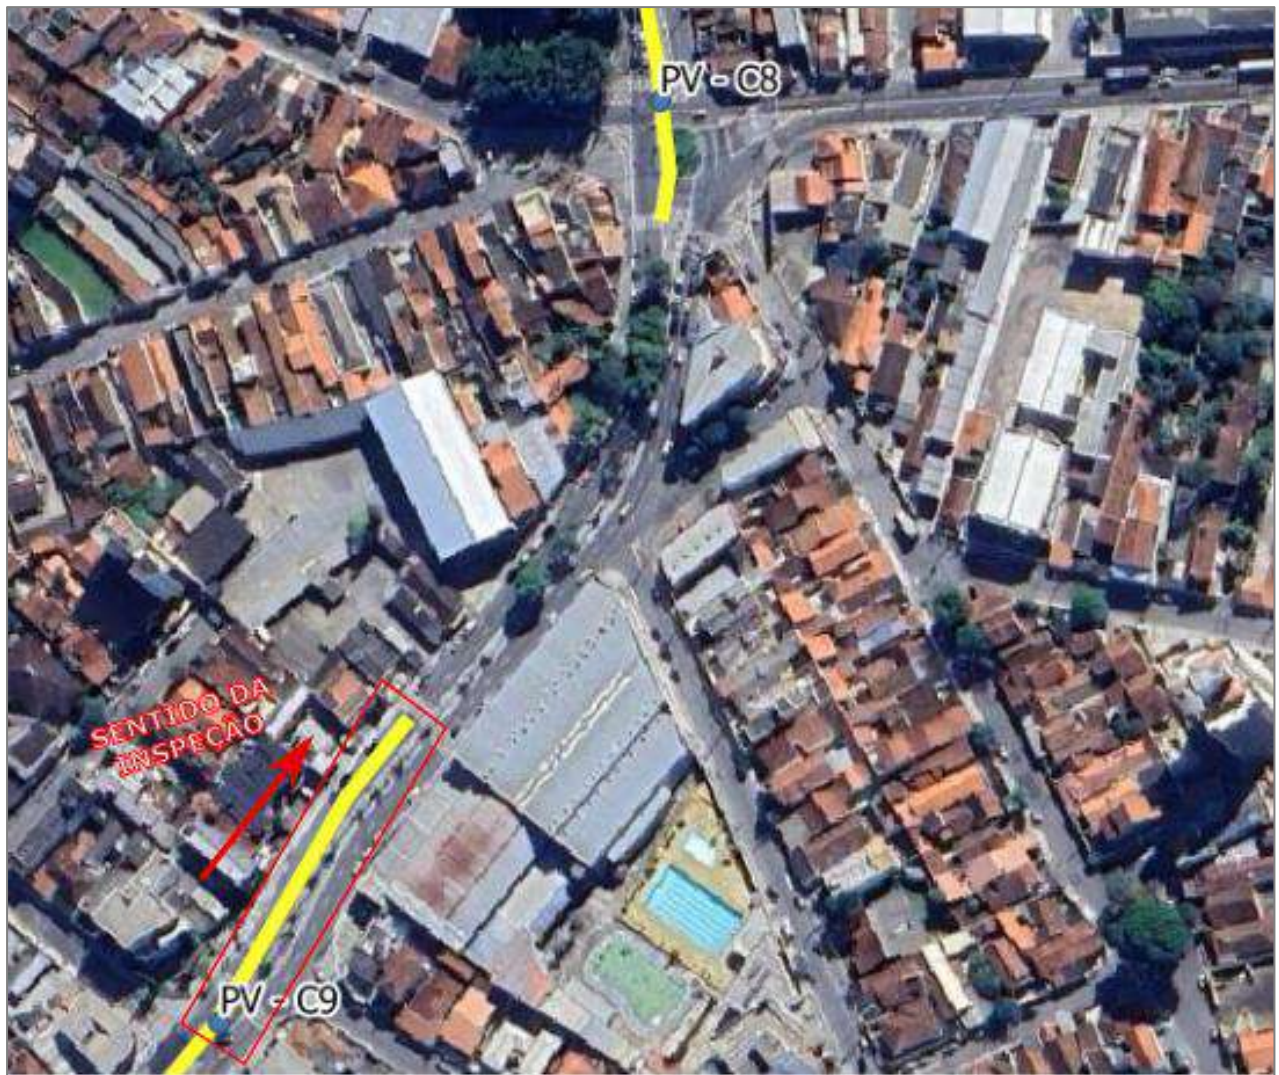
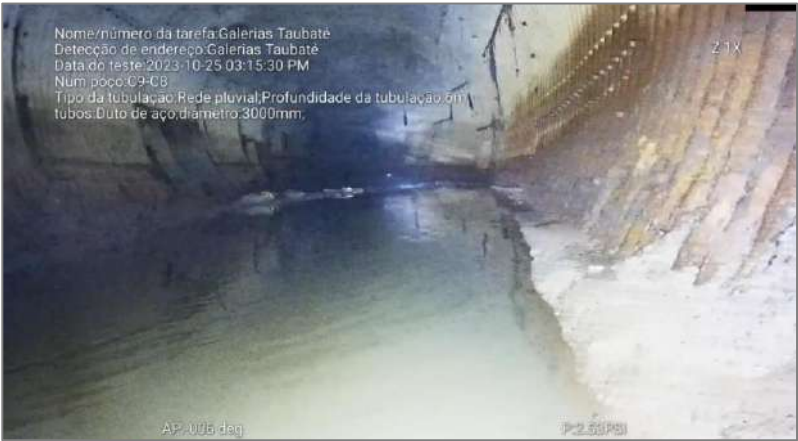
FIGURA 79 – TRECHO REFERENTE AO INÍCIO NO PV C9, NO SENTIDO DO PV C8.  
ELABORADO PELO AUTOR, 2023.

Descrição / Hierarquização das ações	Observação	Imagem
<p>Início da inspeção. ZOOM.</p> <p><b>Intervenção a longo prazo:</b> alagamento da geratriz inferior.</p>	<p>Vista do início da inspeção, com entrada no PV C9. Câmera virada para a galeria a ser inspecionada, no sentido do PV C8.</p>

<p>Nome/número da tarefa: Galerias Taubaté            Detecção de endereço: Galerias Taubaté            Data do teste: 2023-10-25 03:15:30 PM            Núm. poço: C9-C8            Tipo de tubulação: Rede pluvial            Profundidade da tubulação em tubos: Duto de aço, diâmetro: 3000mm.</p> <p>AP: 005 deg P: 2,55 PSI</p>
<p>ZOOM.</p> <p><b>Intervenção a médio prazo:</b> manutenção preventiva.</p> <p><b>Intervenção a longo prazo:</b> alagamento da geratriz inferior.</p>	<p>Manutenção preventiva: dano superficial, apresentando fragmentação superficial no revestimento da geratriz inferior.</p>

<p>ZOOM.</p> <p><b>Intervenção a médio prazo:</b> manutenção preventiva.</p> <p><b>Intervenção a longo prazo:</b> alagamento da geratriz inferior.</p>	<p>Presença de lixo na geratriz inferior da galeria.</p> <p>Manutenção preventiva: dano superficial, apresentando fragmentação superficial no revestimento da geratriz inferior.</p>

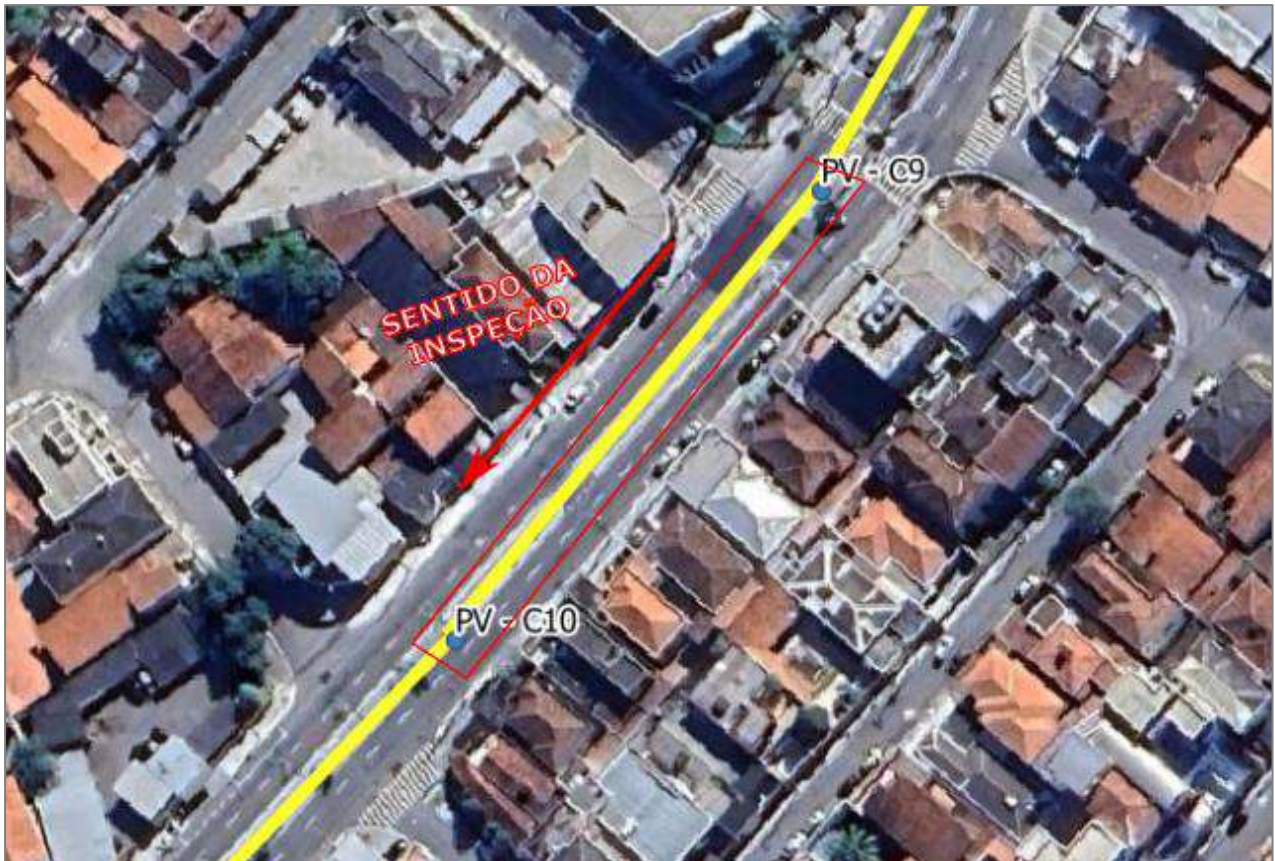
FIGURA 80 – TRECHO REFERENTE AO INÍCIO NO PV C9, NO SENTIDO DO PV C10.  
ELABORADO PELO AUTOR, 2023.

Descrição / Hierarquização das ações	Observação	Imagem
<p>Início da inspeção. ZOOM.</p> <p><b>Intervenção a médio prazo:</b> manutenção preventiva.</p> <p><b>Intervenção a longo prazo:</b> alagamento da geratriz inferior.</p>	<p>Vista do início da inspeção, com entrada no PV C9.</p> <p>Câmera virada para a galeria a ser inspecionada no sentido do PV C10.</p> <p>Manutenção preventiva: dano superficial, apresentando fragmentação superficial no revestimento da geratriz inferior.</p>	
<p>ZOOM.</p> <p><b>Intervenção imediata:</b> vão localizado na geratriz inferior.</p> <p><b>Intervenção a longo prazo:</b> alagamento da geratriz inferior.</p>	<p>Vão (cavidade) localizado na geratriz inferior da galeria resultando no acúmulo/infiltração de água neste trecho.</p> <p>Dano superficial grave no revestimento inferior com presença de cavidade considerável na geratriz inferior.</p>	
<p>ZOOM.</p> <p><b>Intervenção imediata:</b> vão localizado na geratriz inferior.</p>	<p>Dano no revestimento na geratriz inferior da galeria neste trecho.</p> <p>Vão (cavidade) localizado na geratriz inferior da galeria resultando no acúmulo/infiltração de água neste trecho.</p>

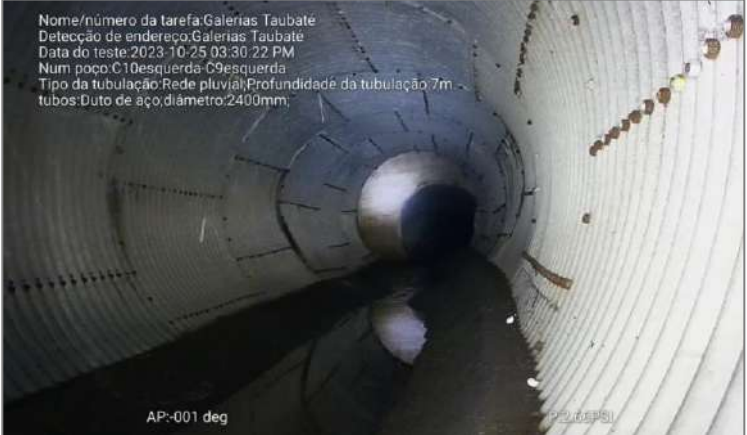
<p>ZOOM. <b>Intervenção a longo prazo:</b> alagamento da geratriz inferior.</p>	<p>Presença de caixa de conexão na galeria.  Boa condição estrutural da parte superior (ARMCO).</p>

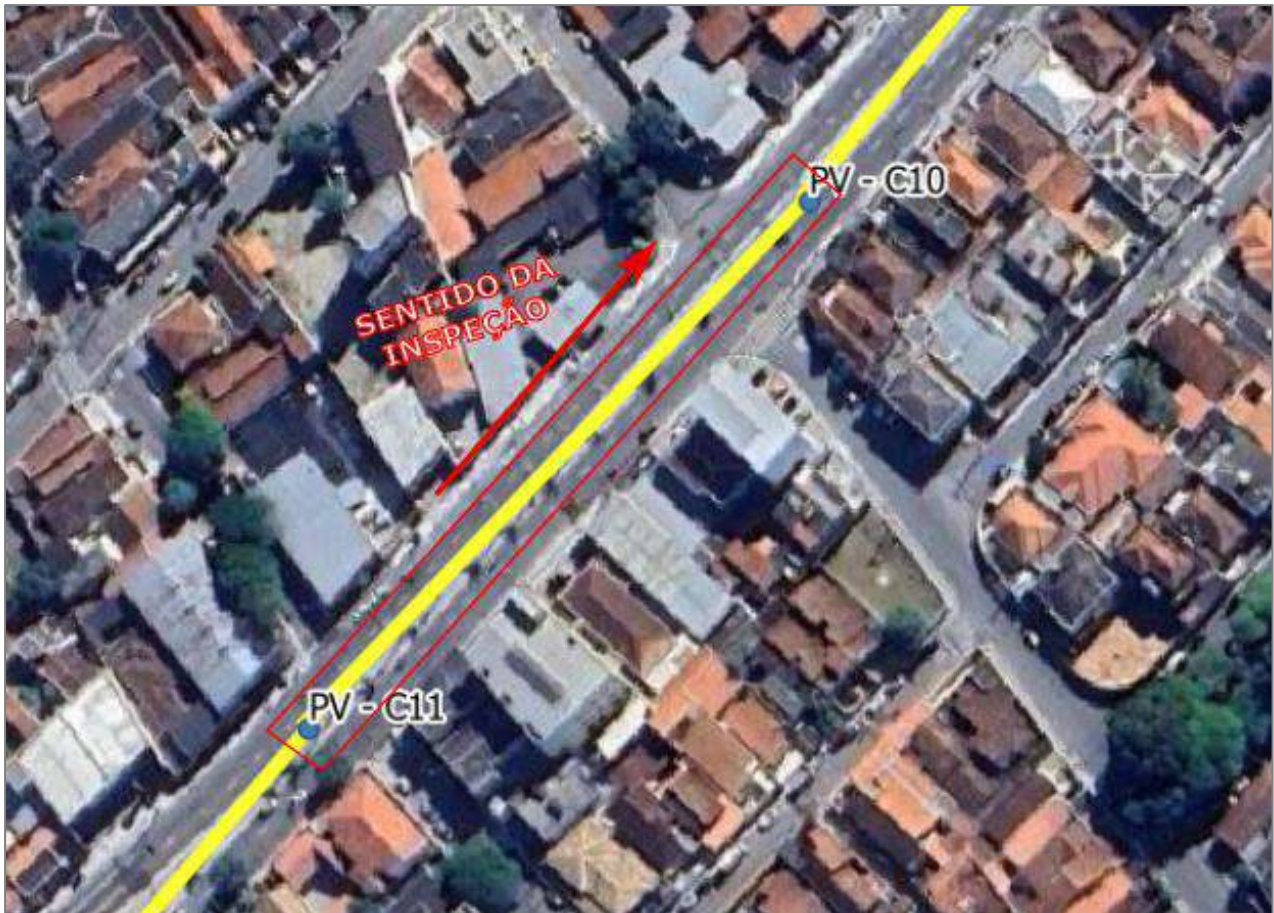
FIGURA 83 – TRECHO REFERENTE AO INÍCIO NO PV C11, NO SENTIDO DO PV C10.  
ELABORADO PELO AUTOR, 2023.

Descrição / Hierarquização das ações	Observação	Imagem
<p>Início da inspeção. ZOOM.</p> <p><b>Intervenção a médio prazo:</b> manutenção preventiva.</p>	<p>Vista do início da inspeção, com entrada no PV C11. Câmera virada para a galeria a ser inspecionada, no sentido do PV C10.</p> <p>Manutenção preventiva: resíduos na parte inferior</p>

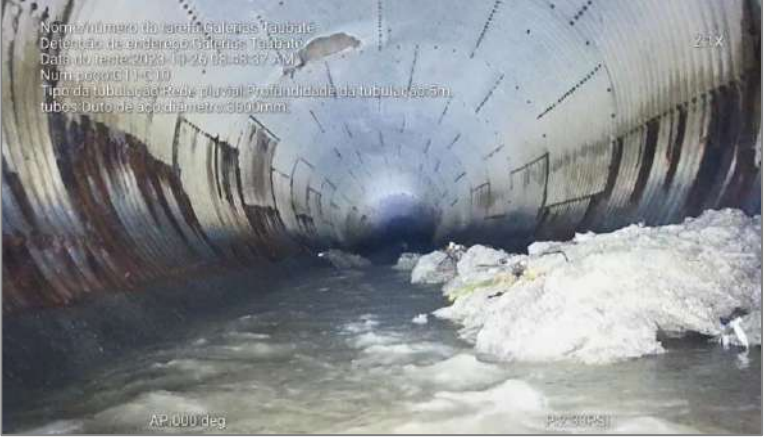
<p>ZOOM.</p> <p><b>Intervenção a médio prazo:</b> manutenção preventiva.</p>	<p>Manutenção preventiva: resíduos na parte inferior</p> <p>Acúmulo de entulho na geratriz inferior da galeria.</p>

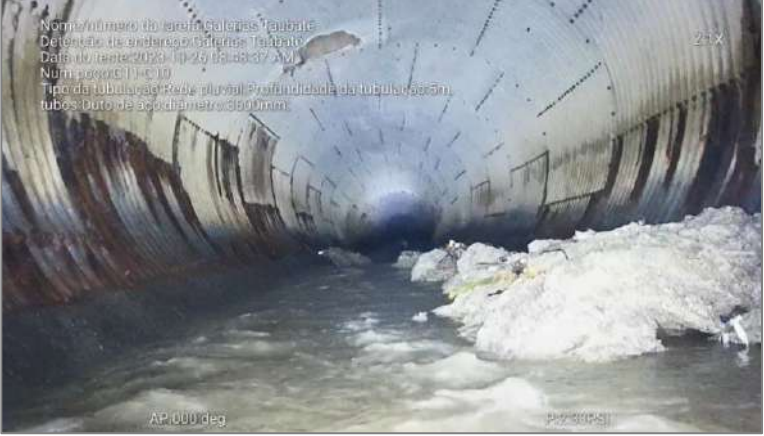
<p>ZOOM.</p>	<p>Recorte na estrutura Armco para posicionamento de tubulação de descarga na lateral esquerda da geratriz superior.</p>

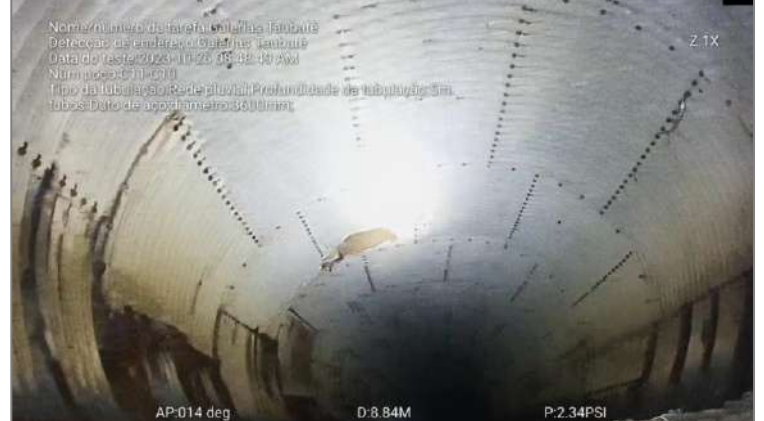
<p>ZOOM.</p> <p><b>Intervenção a médio prazo:</b> manutenção preventiva.</p>	<p>Dano superficial: corrosão na estrutura Armco da galeria.</p> <p>Manutenção preventiva: resíduos na parte inferior.</p>	 
--	--	--

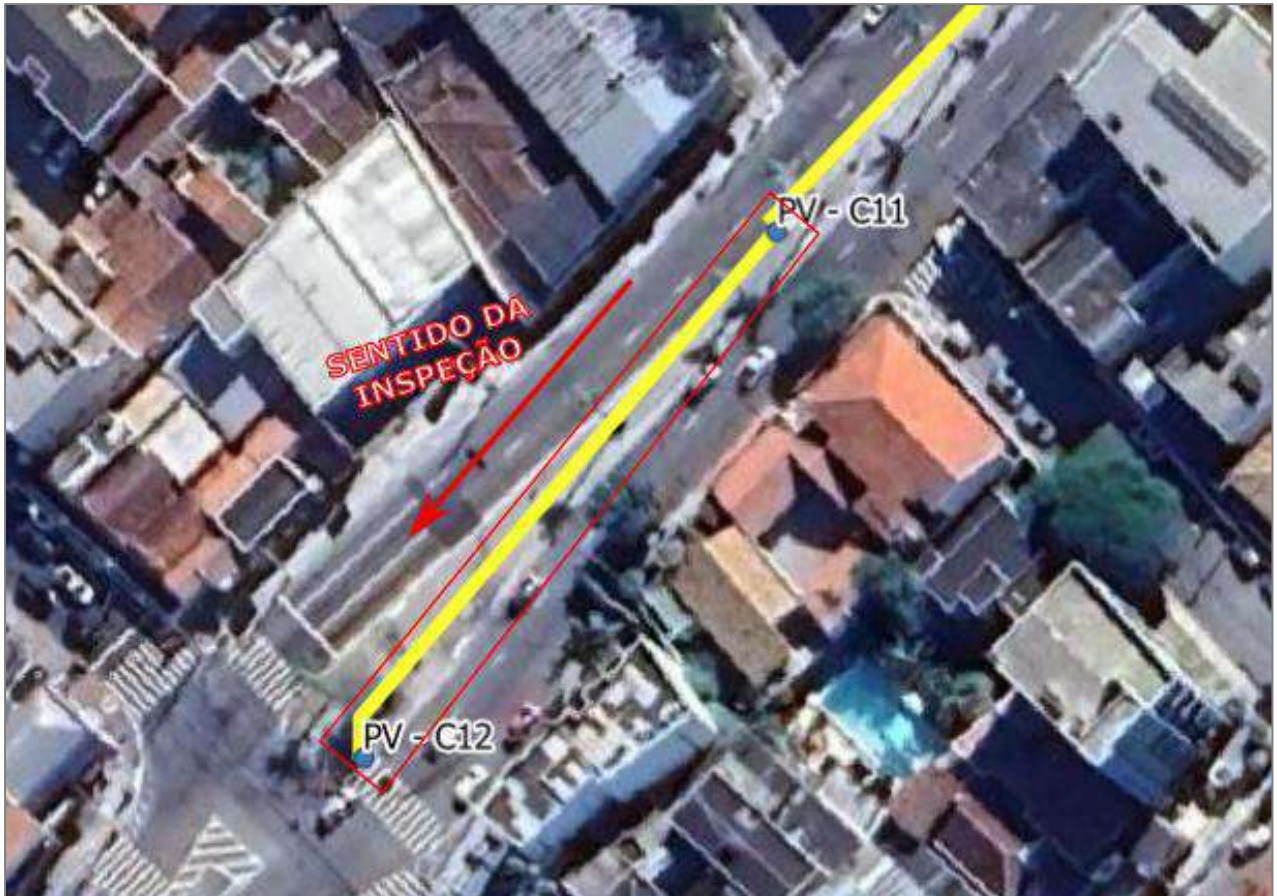
FIGURA 84 – TRECHO REFERENTE AO INÍCIO NO PVC11, NO SENTIDO DO PV C12.  
ELABORADO PELO AUTOR, 2023.

Descrição / Hierarquização das ações	Observação	Imagem
Início da inspeção. ZOOM.	Vista do início da inspeção, com entrada no PV C11. Câmera virada para a galeria a ser inspecionada, no sentido do PV C12.	 
ZOOM.  <b>Intervenção a médio prazo:</b> manutenção preventiva.	Dano superficial: deslocamento do revestimento da geratriz inferior da estrutura Armco.  Manutenção preventiva: dano superficial, apresentando fragmentação superficial no revestimento da geratriz inferior.

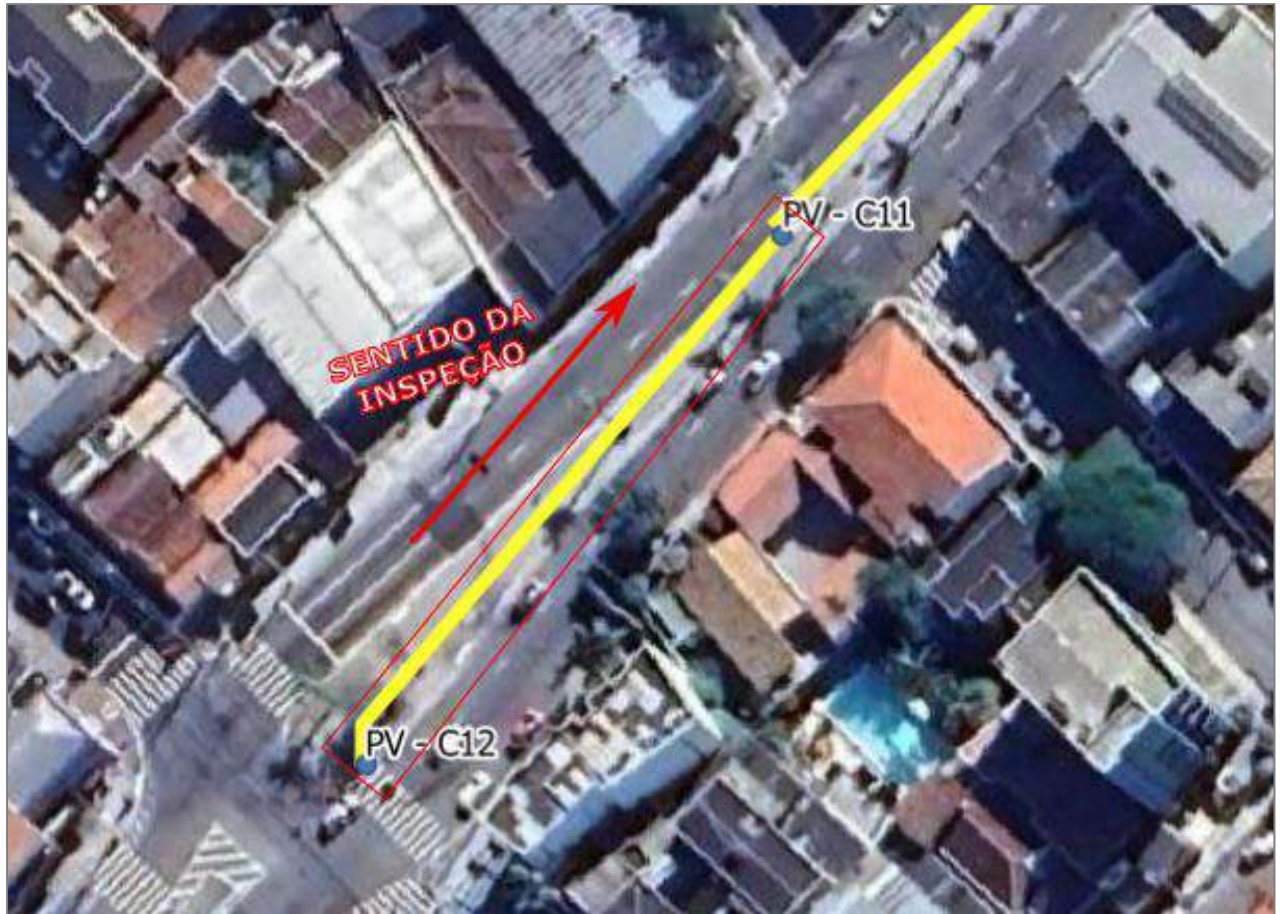
FIGURA 85 – TRECHO REFERENTE AO INÍCIO NO PVC12, NO SENTIDO DO PV C11.  
ELABORADO PELO AUTOR, 2023.

Descrição / Hierarquização das ações	Observação	Imagem
<p>Início da inspeção. ZOOM.</p>	<p>Vista do início da inspeção, com entrada no PV C12. Câmera virada para a galeria a ser inspecionada, no sentido do PV C11.</p>	
<p>ZOOM.</p>	<p>Acúmulo de lixo e sujeira na lateral da caixa de entrada da galeria.</p>

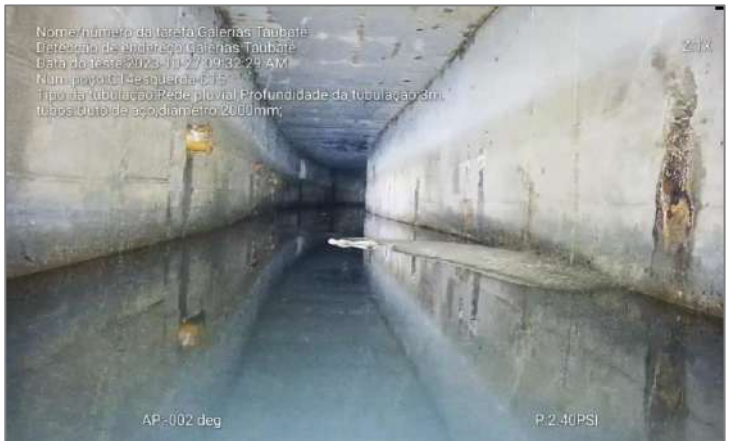
<p>ZOOM.</p> <p><b>Intervenção a médio prazo:</b> manutenção preventiva.</p> <p><b>Intervenção a longo prazo:</b> alagamento da geratriz inferior.</p>	<p>Presença de tubulações secundárias na lateral esquerda da galeria.</p> <p>Manutenção preventiva: resíduos na parte inferior</p>

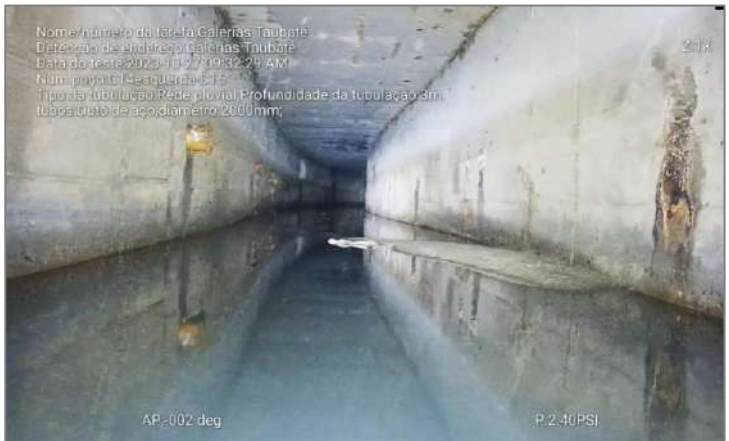
<p>ZOOM.</p>	<p>Presença de tubulação na lateral esquerda da galeria principal.</p>

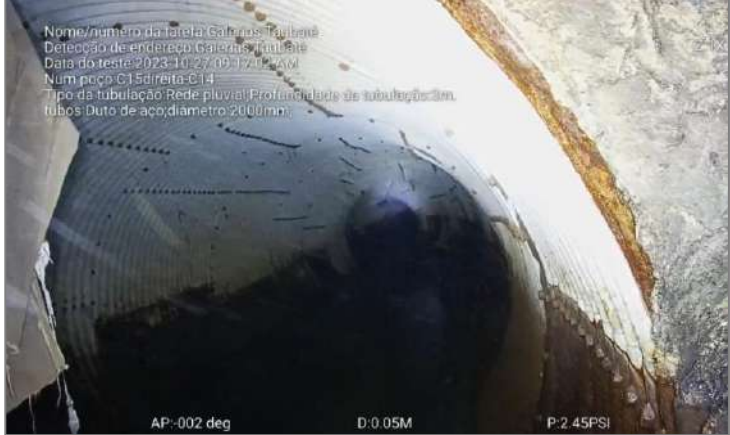
<p>Nome/numero da Tabela: Galeria - Tabela          Detecção de endereço: Galeria - Tabela          Data do teste: 2023-10-27 09:15:40 AM          Num. poço: C15/Trinca: C14          Tipo da tubulação: Rede pluvial; Profundidade da tubulação: 3m; tubos: Duto de aço; diâmetro: 2000mm</p> <p>AP-002 deg D: 0.05M P: 2.45PSI</p>
<p>ZOOM. <b>Intervenção a longo prazo:</b> alagamento da geratriz inferior.</p>	<p>Não é possível avaliar condições internas da galeria neste trecho.</p>

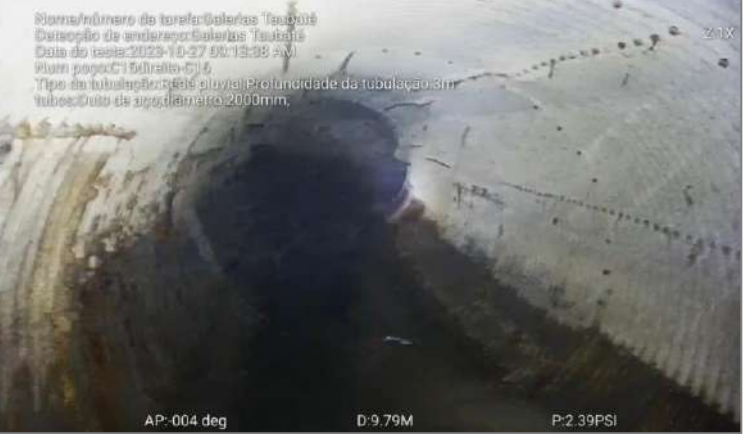
<p>ZOOM. <b>Intervenção a longo prazo:</b> alagamento da geratriz inferior.</p>	<p>Presença de tubulação secundária na lateral direita da geratriz superior da galeria.</p>

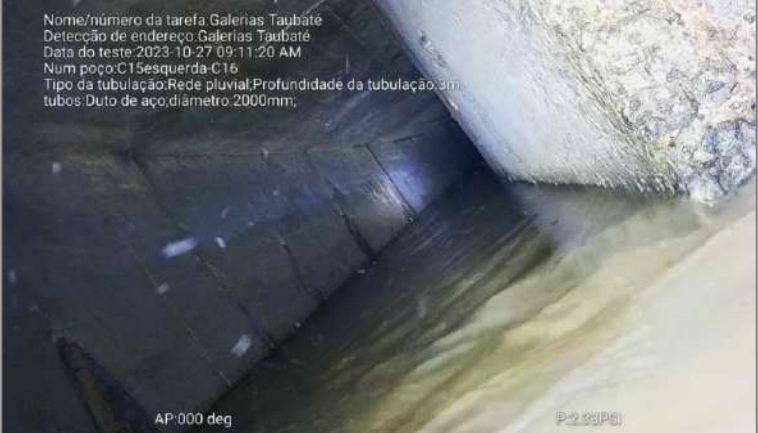
<p>ZOOM.</p>	<p>Boa condição interna da galeria neste trecho. Nenhum indicativo de patologia significativa.</p>

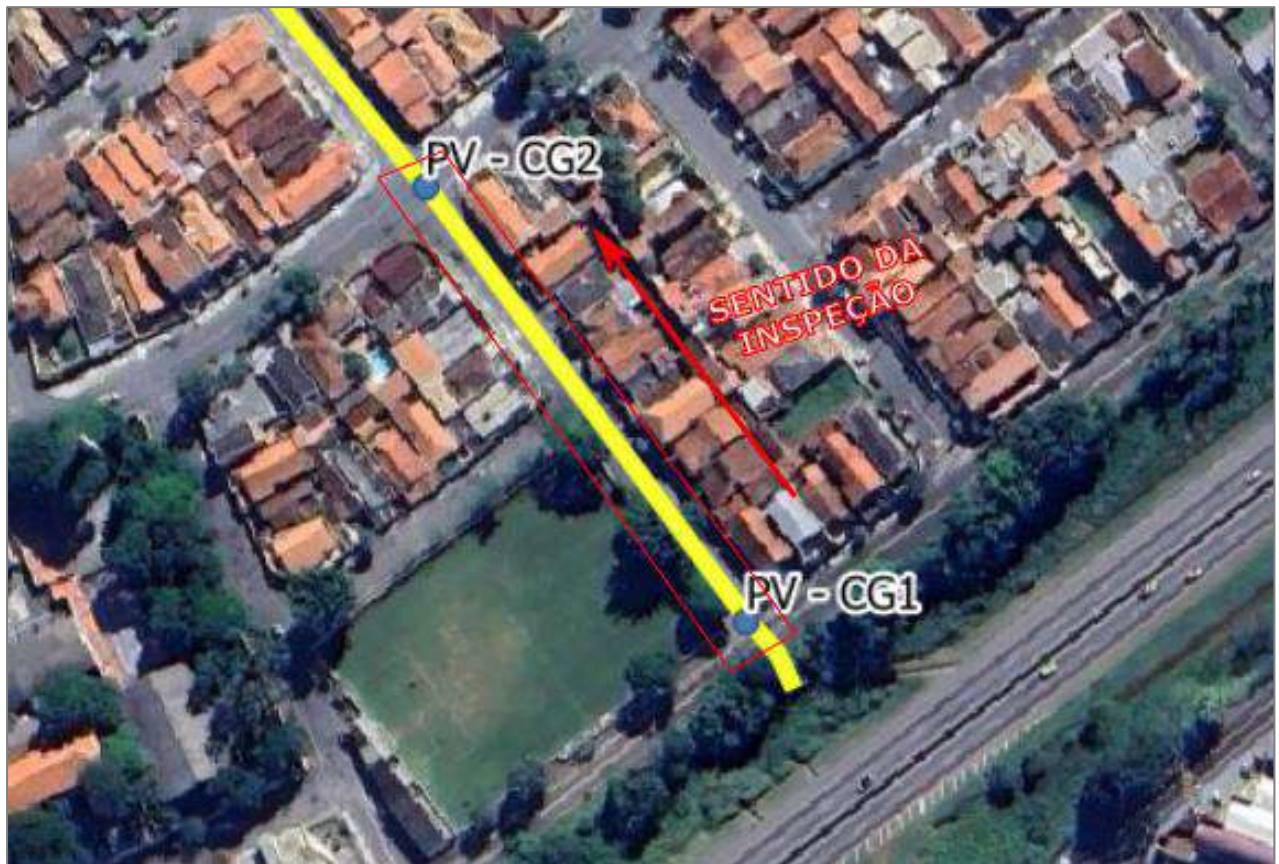
FIGURA 91 – TRECHO REFERENTE A ENTRADA PELO PV CG1, NO SENTIDO DO PV CG2.  
ELABORADO PELO AUTOR, 2023.

Descrição / Hierarquização das ações	Observação	Imagem
<p>Início da inspeção. ZOOM</p>	<p>Vista do início da inspeção, com entrada no PV CG1. Câmera virada para a galeria a ser inspecionada, no sentido do PV CG2.</p>	
<p>ZOOM.</p>	<p>Dano superficial: corrosão na estrutura Armco.</p>	
<p>ZOOM.</p>	<p>Nenhum indicativo de patologia significativa neste trecho.</p>

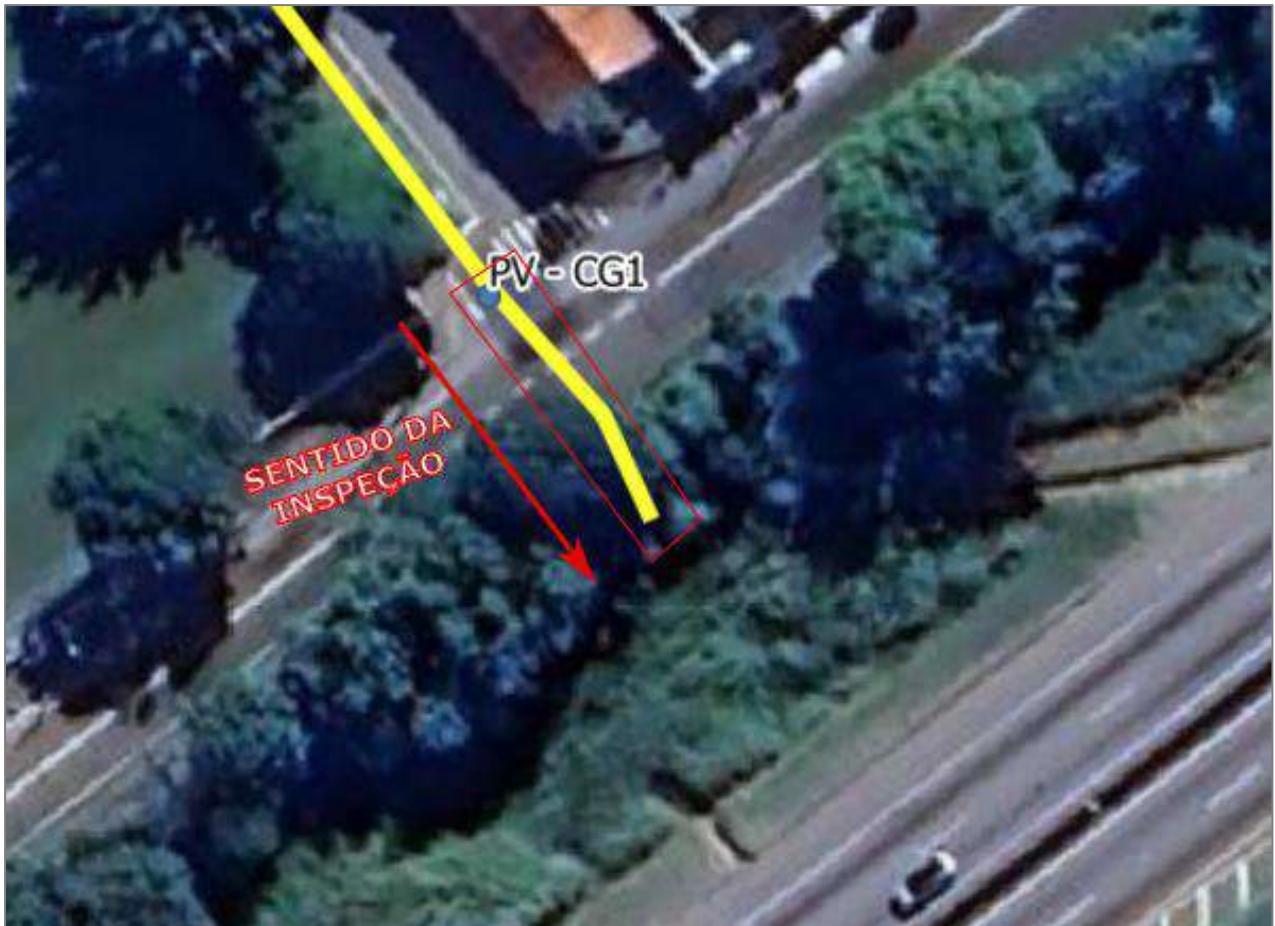
FIGURA 92 – TRECHO REFERENTE A ENTRADA PELA PV CG1, NO SENTIDO DA RODOVIA.  
ELABORADO PELO AUTOR, 2023.

Descrição / Hierarquização das ações	Observação	Imagem
<p>Início da vídeo inspeção. ZOOM.</p> <p><b>Intervenção a médio prazo:</b> manutenção preventiva.</p>	<p>Vista do início da inspeção, com entrada no PV CG1. Câmera virada para a galeria a ser inspecionada, no sentido da Rodovia. Manutenção preventiva: resíduos na parte inferior</p>	 
<p>ZOOM.</p> <p><b>Intervenção a médio prazo:</b> manutenção preventiva.</p>	<p>Presença de entulho na geratriz inferior. Manutenção preventiva: resíduos na parte inferior</p>

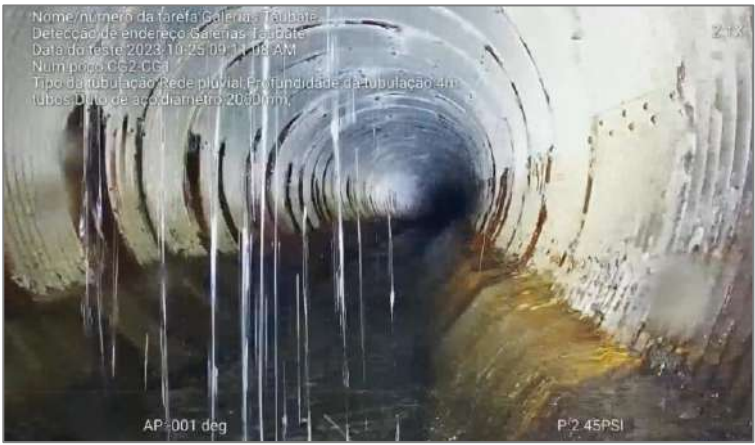
Descrição / Hierarquização das ações	Observação	Imagem
<p>Início da vídeo inspeção. ZOOM.</p>	<p>Vista do início da inspeção, com entrada no PV CG2. Câmera virada para a galeria a ser inspecionada, no sentido do PV CG1.</p>

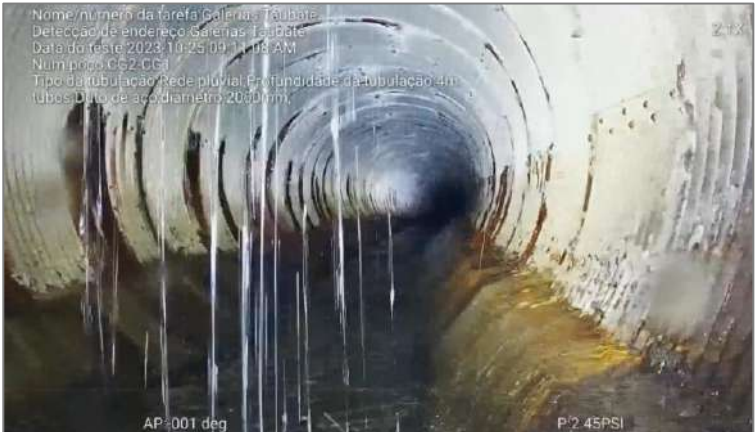
<p>ZOOM.</p>	<p>Nenhum indicativo de patologia significativa neste trecho.</p>

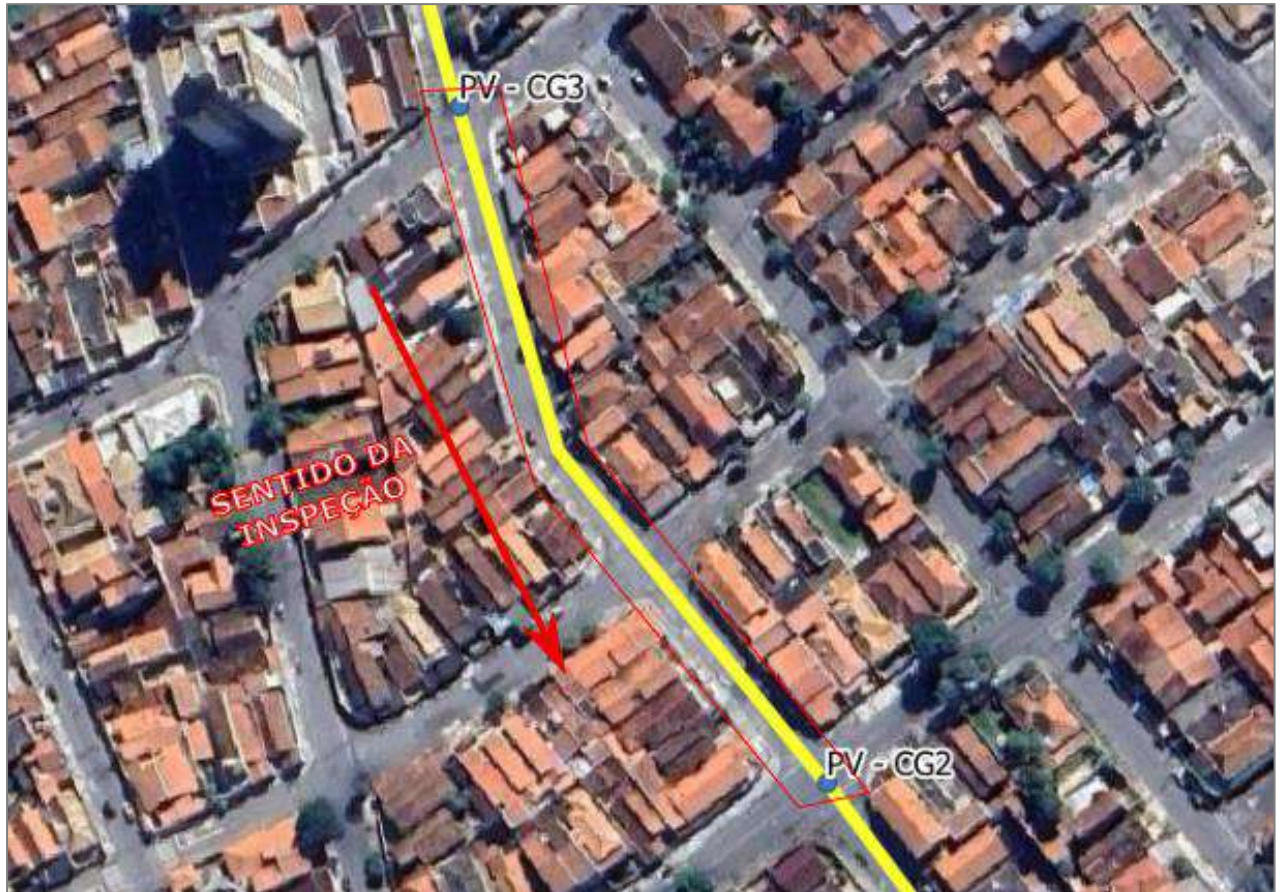
FIGURA 95 – TRECHO REFERENTE A ENTRADA PELA PV CG3, NO SENTIDO DO PV CG2.  
ELABORADO PELO AUTOR, 2023.

Descrição / Hierarquização das ações	Observação	Imagem
<p>Início da vídeo inspeção. ZOOM.</p>	<p>Vista do início da inspeção, com entrada no PV CG3. Câmera virada para a galeria a ser inspecionada, no sentido do PV CG2.</p>	  <p>AP-003 deg P:2.74FSI</p>
<p>ZOOM.</p>	<p>Dano superficial no revestimento da geratriz inferior ocasionando pequenos desníveis.</p>	  <p>AP-003 deg P:2.74FSI</p>
