# PLANO DIRETOR MUNICIPAL DE MACRODRENAGEM

## Etapa 3 – Diagnóstico do Sistema Existente Produto 3 – Diagnóstico do Sistema Existente

<b>PREFEITURA MUNICIPAL DE TAUBATÉ/SP</b>
GESTÃO PROJETO	GIMENA PICOLO	E-mail	gpicolo@vallenge.com.br		
N. PROJ VALLENGE	VLG1936-PLN-P3

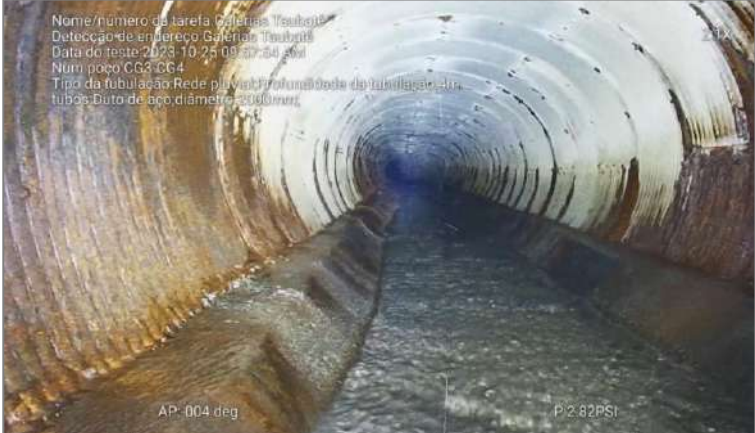
<p>ZOOM.</p>	<p>Dano superficial: corrosão na estrutura Armco da galeria.</p>

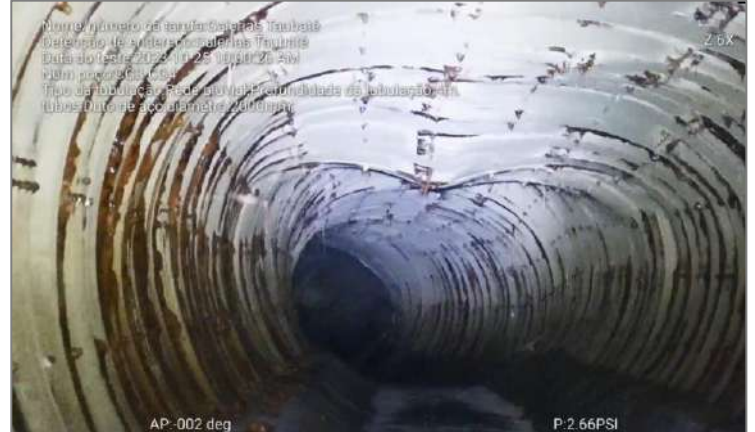
<p>ZOOM. <b>Intervenção imediata:</b> deformação / deslocamento de junta na parte superior.</p>	<p><b>Deformação:</b> curvatura flexível visível na estrutura Armco da geratriz superior.  Deformação / descolamento de junta na parte superior: arredondamento flexível da estrutura do Armco</p>

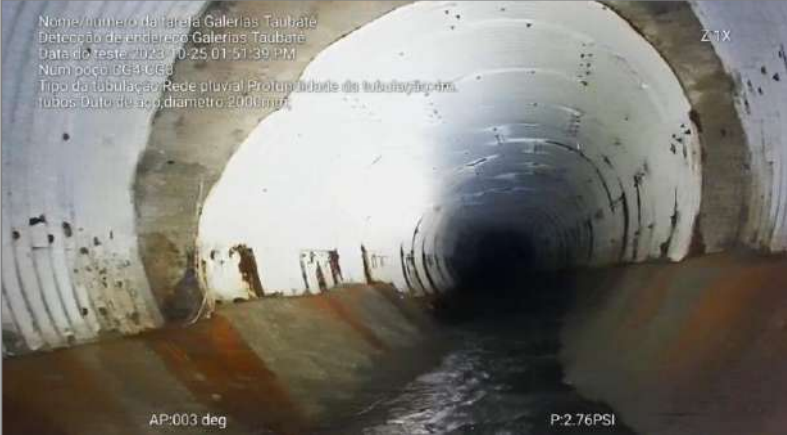
<p>ZOOM. <b>Intervenção imediata:</b> deslocamento de junta.</p>	<p><b>Presença de deformação:</b> curvatura flexível na geratriz superior da estrutura Armco.  <b>Deslocamento de junta grave:</b> Deslocamento de junta.</p>

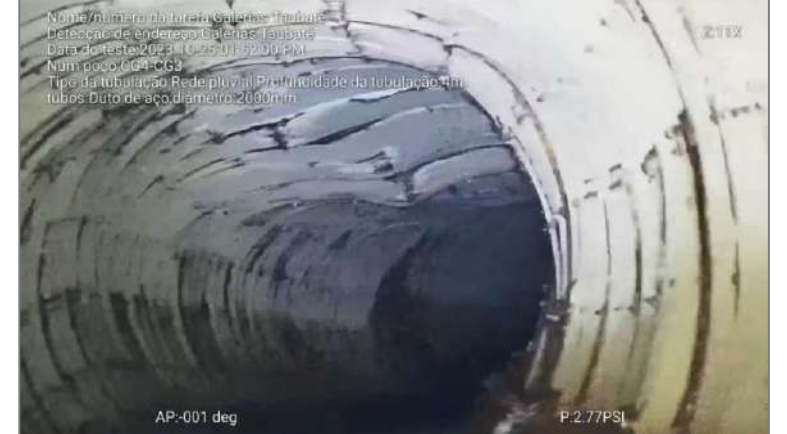
<p>ZOOM. <b>Intervenção imediata:</b> deformação / deslocamento de junta na parte superior.</p>	<p><b>Presença de deformação:</b> curvatura flexível na geratriz superior da estrutura Armco.  <b>Deformação / descolamento de junta na parte superior:</b> arredondamento flexível da estrutura do Armco.</p>

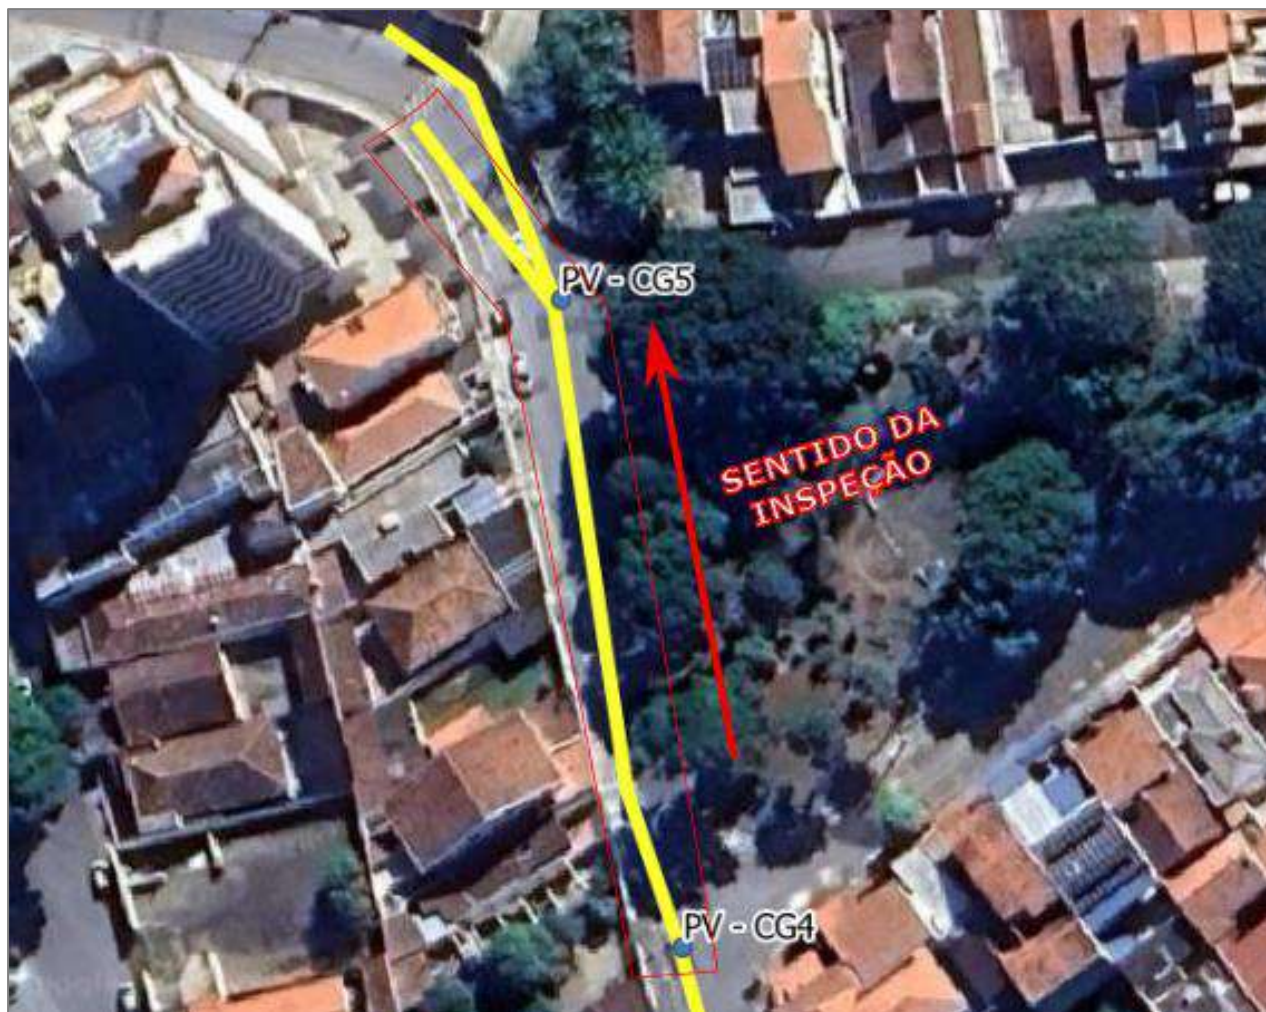
FIGURA 98 – TRECHO REFERENTE A ENTRADA PELA PV CG4, NO SENTIDO DO PV CG5.  
ELABORADO PELO AUTOR, 2023.

Descrição / Hierarquização das ações	Observação	Imagem
<p>Início da vídeo inspeção. ZOOM.</p>	<p>Vista do início da inspeção, com entrada no PV CG4. Câmera virada para a galeria a ser inspecionada, no sentido do PV CG5.</p>	
<p>ZOOM</p>	<p>Presença de bifurcação na galeria.  Necessidade de instalação de caixa ou PV</p>

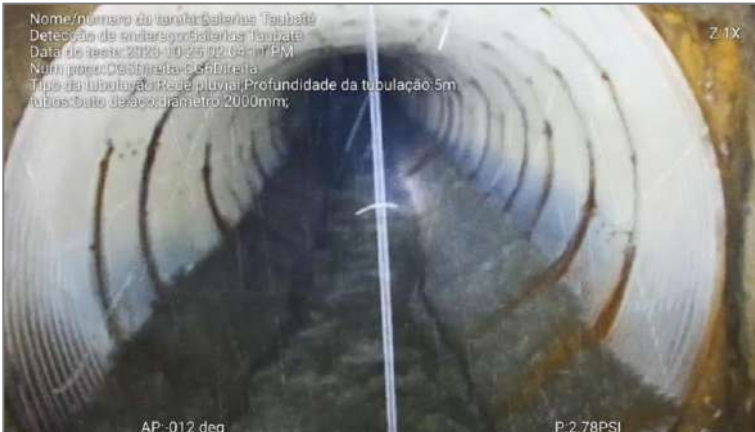
<p>ZOOM.</p>	<p>Boa condição estrutural da parte superior (ARMCO).  Dano superficial no revestimento inferior da galeria. Aumento da rugosidade / protuberâncias.</p>

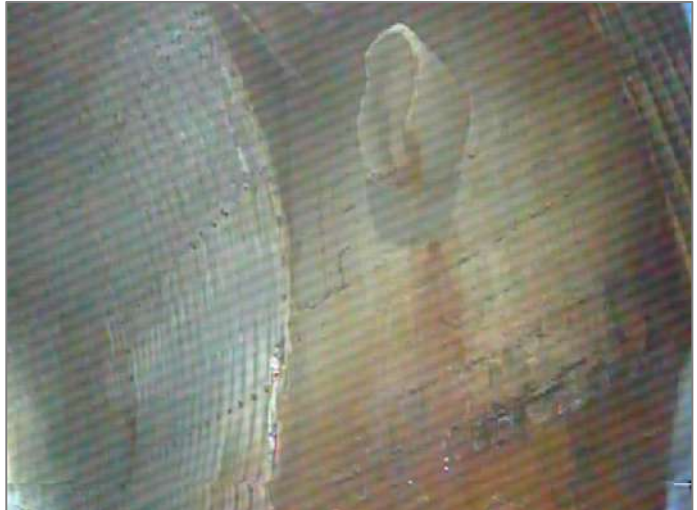
<p>-</p>	<p>Caixa de acesso com a presença de uma tubulação secundária na lateral direita superior da galeria principal.</p>

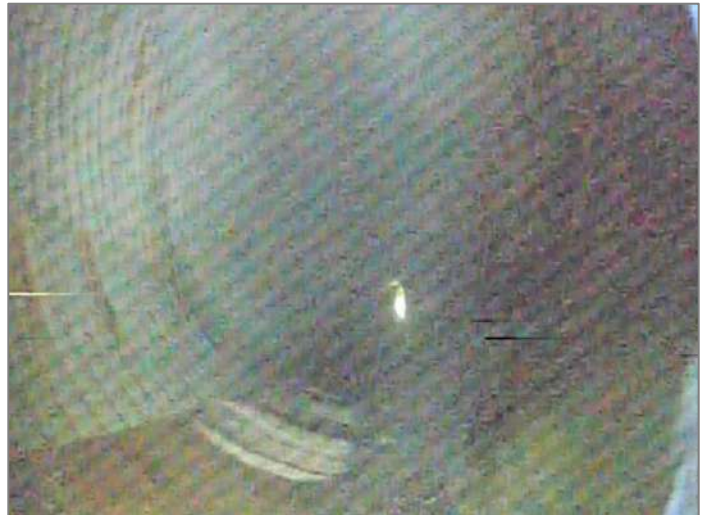
Intervenção a longo prazo: alagamento da geratriz inferior.	Limite da inspeção neste trecho.

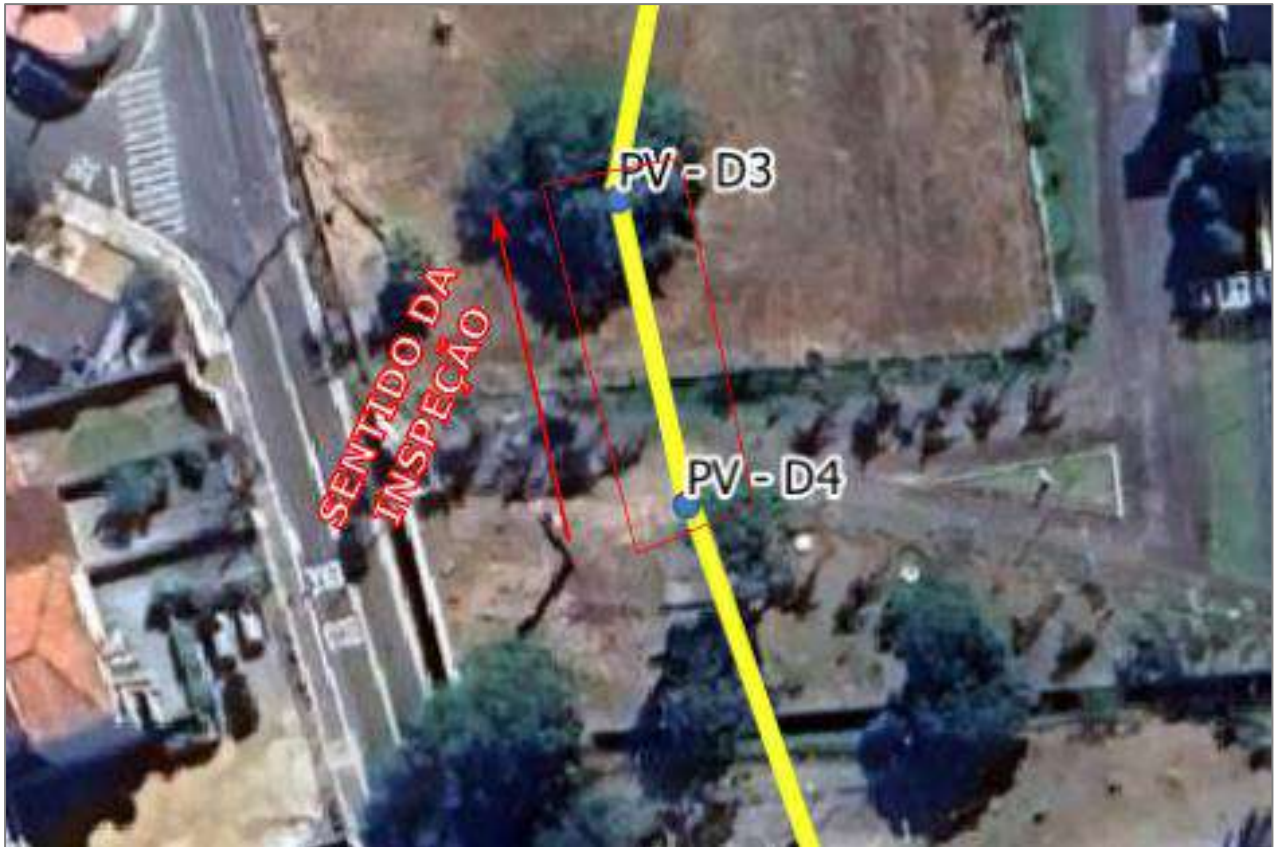
FIGURA 107 – TRECHO REFERENTE AO INÍCIO NO PV D4, NO SENTIDO DO PV D3.  
ELABORADO PELO AUTOR, 2023.

Descrição / Hierarquização das ações	Observação	Imagem
Início da inspeção. ZOOM.	Vista do início da inspeção, com entrada no PV D4. Câmera virada para a galeria a ser inspecionada, no sentido do PV D3.  Dano superficial no revestimento inferior da galeria. Aumento da rugosidade / protuberâncias

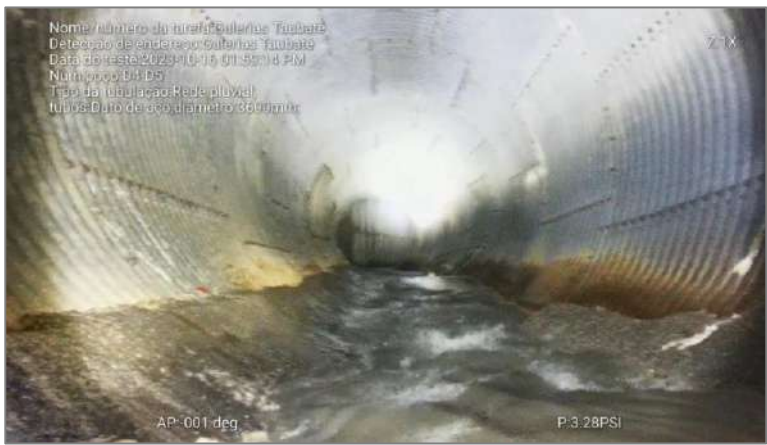
ZOOM. <b>Intervenção a longo prazo:</b> alagamento da geratriz inferior.	Dano superficial no revestimento inferior da galeria. Aumento da rugosidade / protuberâncias.  Necessidade de instalação de caixa ou PV.

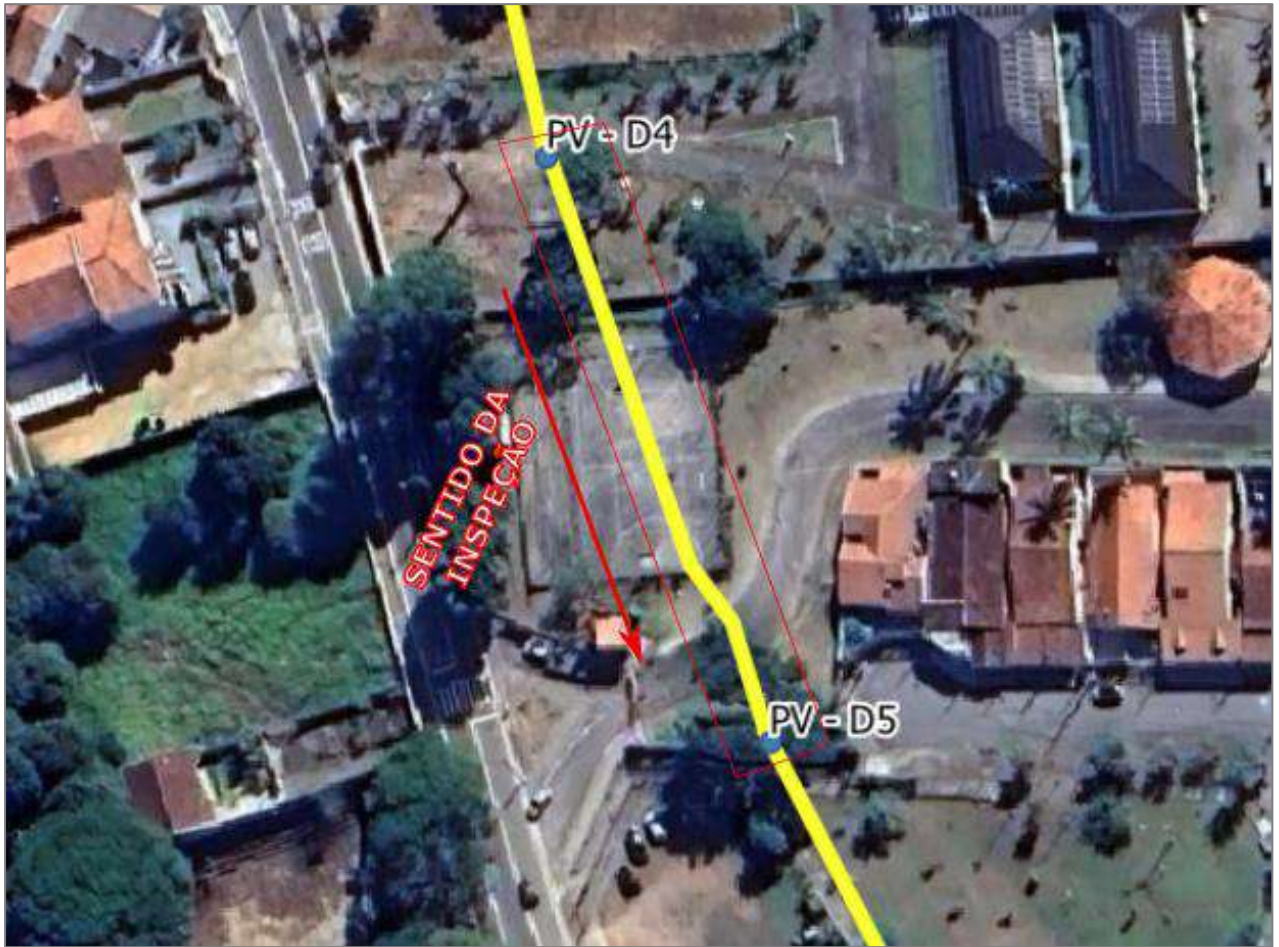
FIGURA 108 – TRECHO REFERENTE AO INÍCIO NO PV D4, COM LIMITE DA INSPEÇÃO NO SENTIDO DO PV D5.  
ELABORADO PELO AUTOR, 2023.

Descrição / Hierarquização das ações	Observação	Imagem
<p>Início da inspeção. ZOOM.</p> <p><b>Intervenção a longo prazo:</b> alagamento da geratriz inferior.</p>	<p>Vista do início da inspeção, com entrada no PV D4. Câmera virada para a galeria a ser inspecionada, no sentido do PV D5.</p>

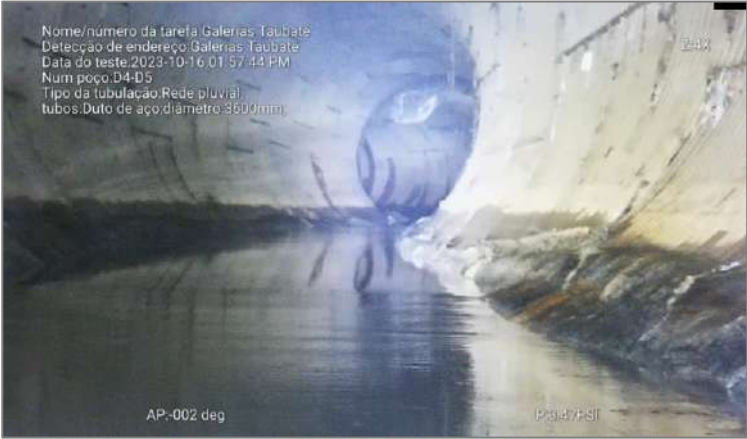
<p>ZOOM.</p> <p><b>Intervenção a longo prazo:</b> alagamento da geratriz inferior.</p>	<p>Presença de lixo nas laterais da geratriz inferior da galeria.</p> <p>Necessidade de instalação de caixa ou PV.</p>

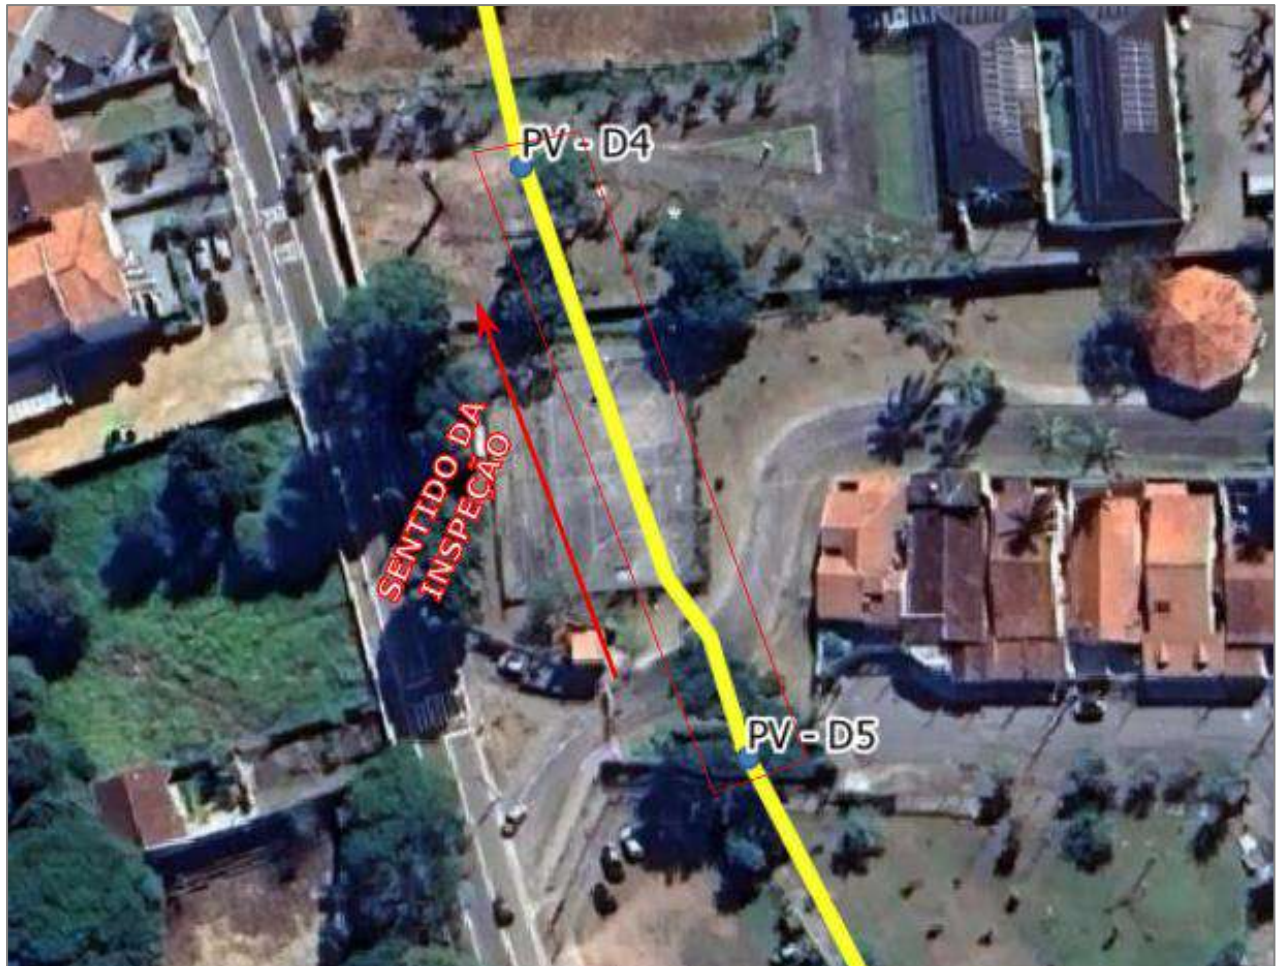
FIGURA 109 – TRECHO REFERENTE A ENTRADA PELO PV D5 NO SENTIDO DO PV D4.  
ELABORADO PELO AUTOR, 2023.

Descrição / Hierarquização das ações	Observação	Imagem
<p>Início da inspeção. ZOOM.</p>	<p>Vista do início da inspeção, com entrada no PV D5. Câmera virada para a galeria a ser inspecionada, no sentido do PV D4.</p>

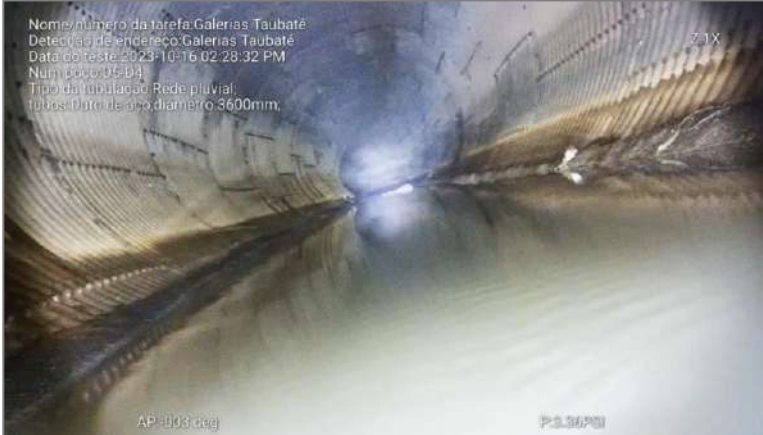
<p>ZOOM. <b>Intervenção a longo prazo:</b> alagamento da geratriz inferior.</p>	<p>Nenhum indicativo de patologia significativa visível neste trecho.</p>

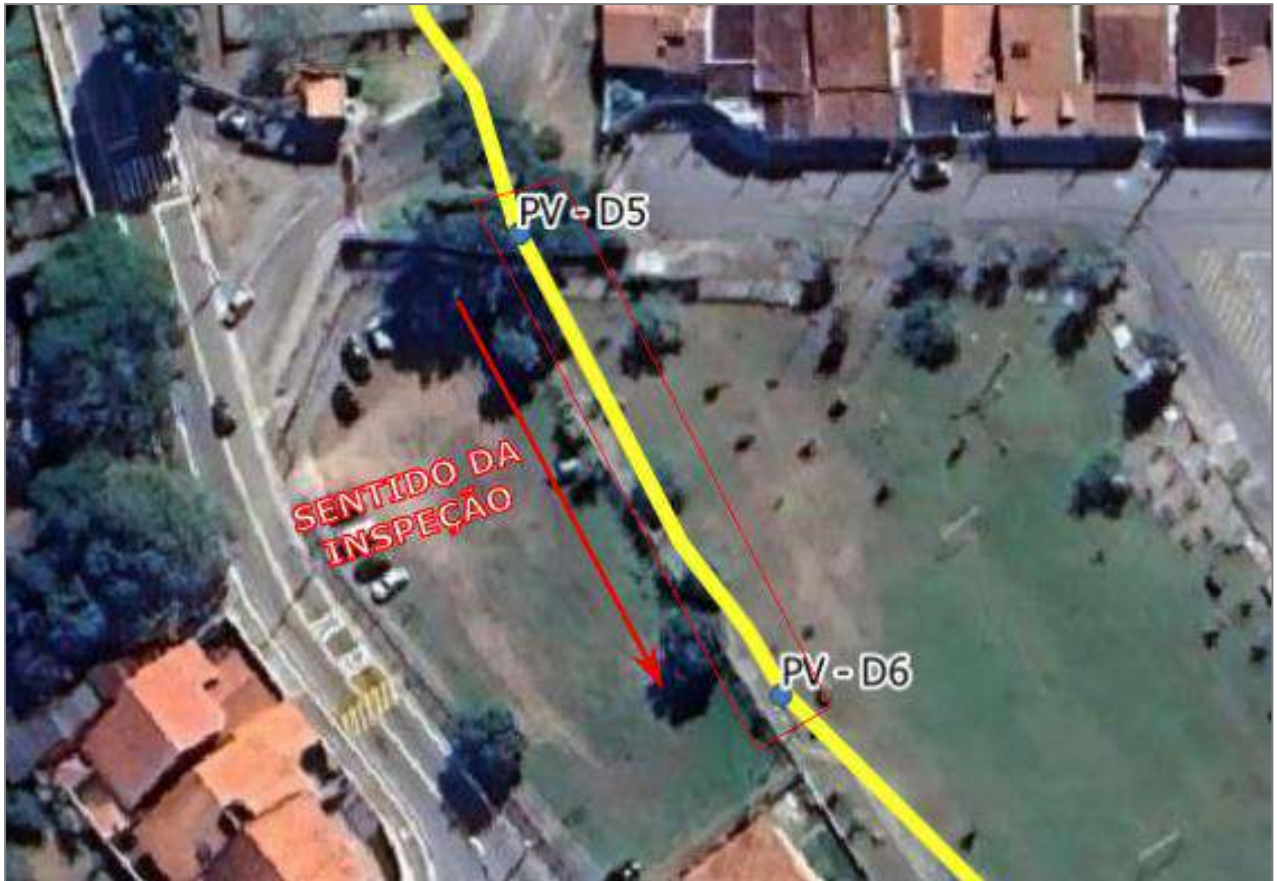
FIGURA 110 – TRECHO REFERENTE A ENTRADA PELA PV D5, NO SENTIDO DO PV D6.  
ELABORADO PELO AUTOR, 2023.

Descrição / Hierarquização das ações	Observação	Imagem
Início da inspeção. Entrada pelo PV D5.	Vista do início da inspeção, com entrada no PV D5. Câmera virada para a galeria a ser inspecionada, no sentido do PV D6.	
ZOOM.	Nenhum indicativo de patologia significativa visível.	
ZOOM. <b>Intervenção a longo prazo:</b> alagamento da geratriz inferior.	Dano superficial: Corrosão da estrutura Armco na galeria.

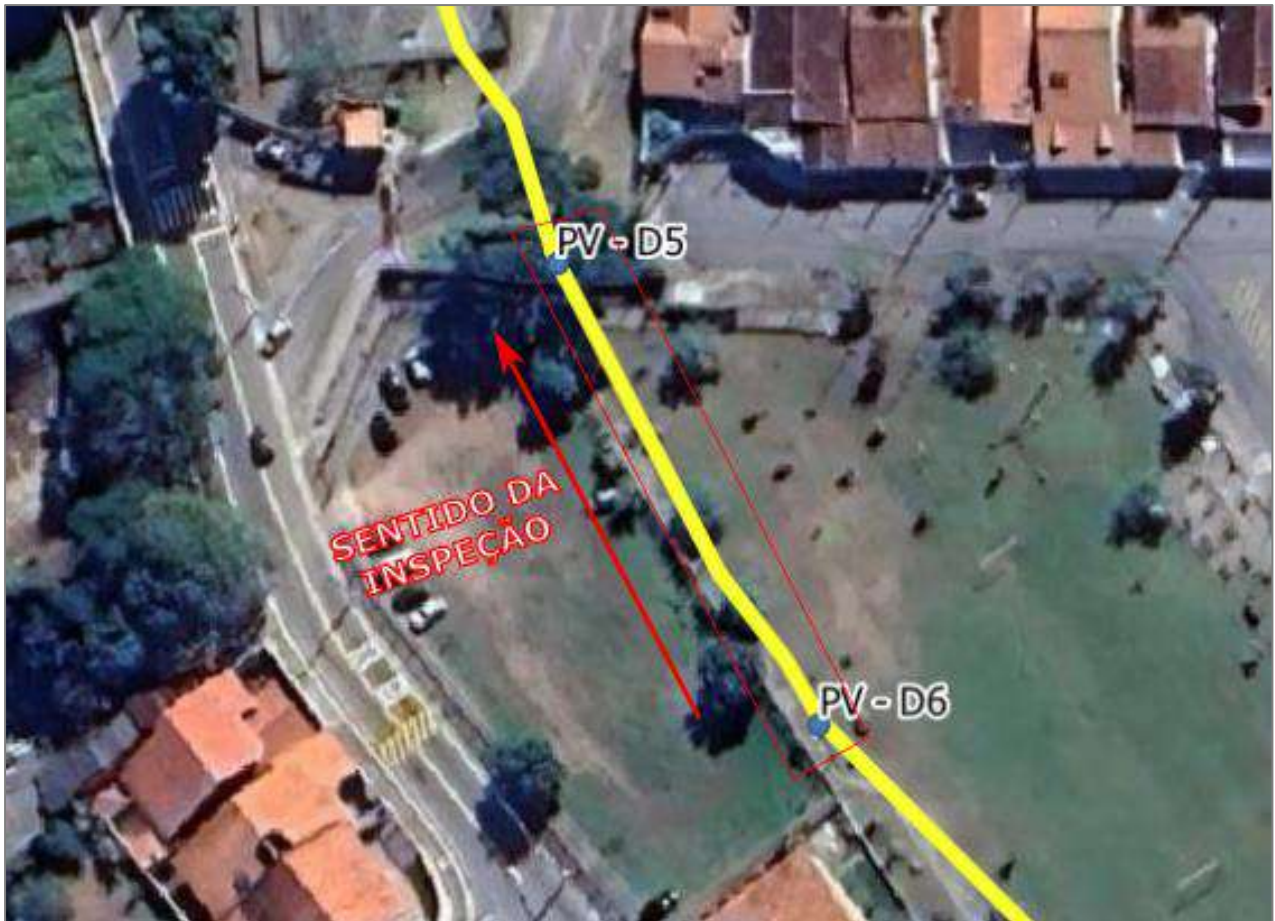
FIGURA 111 – TRECHO REFERENTE AO INÍCIO NO PV D6, NO SENTIDO DO PV D5.  
ELABORADO PELO AUTOR, 2023.

Descrição / Hierarquização das ações	Observação	Imagem
<p>Início da inspeção. ZOOM.</p>	<p>Vista do início da inspeção, com entrada no PV D6. Câmera virada para a galeria a ser inspecionada, no sentido do PV D5.</p>	
<p>ZOOM.</p>	<p>Nenhum indicativo de patologia significativa visível.</p>	
<p>ZOOM.</p>	<p>Nenhum indicativo de patologia significativa visível.</p>

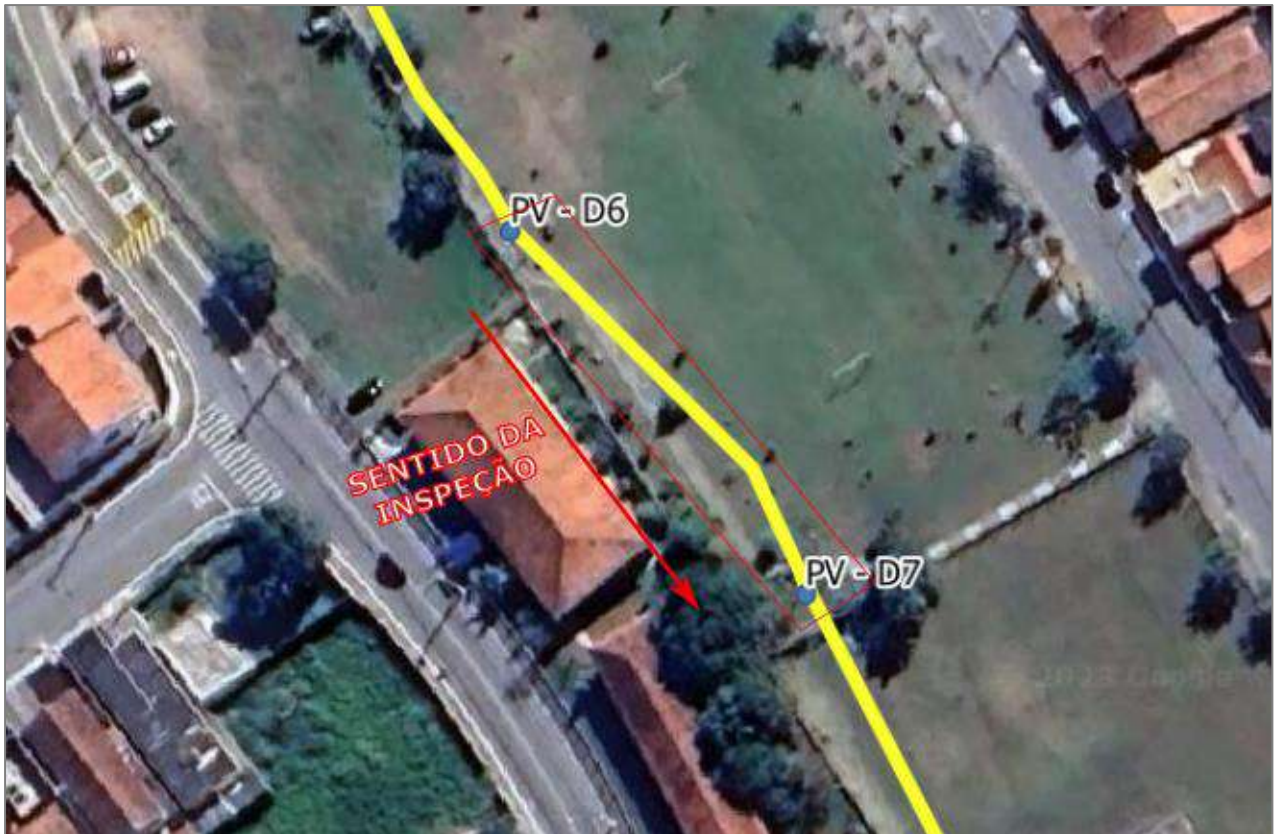
FIGURA 112 – TRECHO REFERENTE AO INÍCIO NO PV D6, NO SENTIDO DO PV D7.  
ELABORADO PELO AUTOR, 2023.

Descrição / Hierarquização das ações	Observação	Imagem
<p>Início da inspeção. ZOOM.</p> <p><b>Intervenção a longo prazo:</b> alagamento da geratriz inferior.</p>	<p>Vista do início da inspeção, com entrada no PV D6. Câmera virada para a galeria a ser inspecionada, no sentido do PV D7.</p>	<p>Nome/número da tarefa:Galerias Taubaté Detecção de endereço:Galerias Taubaté Data do teste:2023-10-16 02:48:44 PM Num poço:D6-D5 Tipo da tubulação:Rede pluvial; tubos:Duto de aço;diâmetro:3600mm;</p> <p>AP:007 deg D:15.65M P:3.38P81</p>
<p>ZOOM.</p>	<p>Acúmulo de lixo na geratriz inferior da galeria neste trecho.</p>	<p>Nome/número da tarefa:Galerias Taubaté Detecção de endereço:Galerias Taubaté Data do teste:2023-10-16 02:48:53 PM Num poço:D6-D7 Tipo da tubulação:Rede pluvial; tubos:Duto de aço;diâmetro:3600mm;</p> <p>AP:000 deg D:33.31M P:3.08P81</p>
<p>ZOOM.</p> <p><b>Intervenção a médio prazo:</b> manutenção preventiva.</p>	<p>Manutenção preventiva: resíduos na parte inferior</p>	<p>Nome/número da tarefa:Galerias Taubaté Detecção de endereço:Galerias Taubaté Data do teste:2023-10-16 02:49:06 PM Num poço:D6-D7 Tipo da tubulação:Rede pluvial; tubos:Duto de aço;diâmetro:3600mm;</p> <p>AP:000 deg D:55.76M P:3.30P81</p>

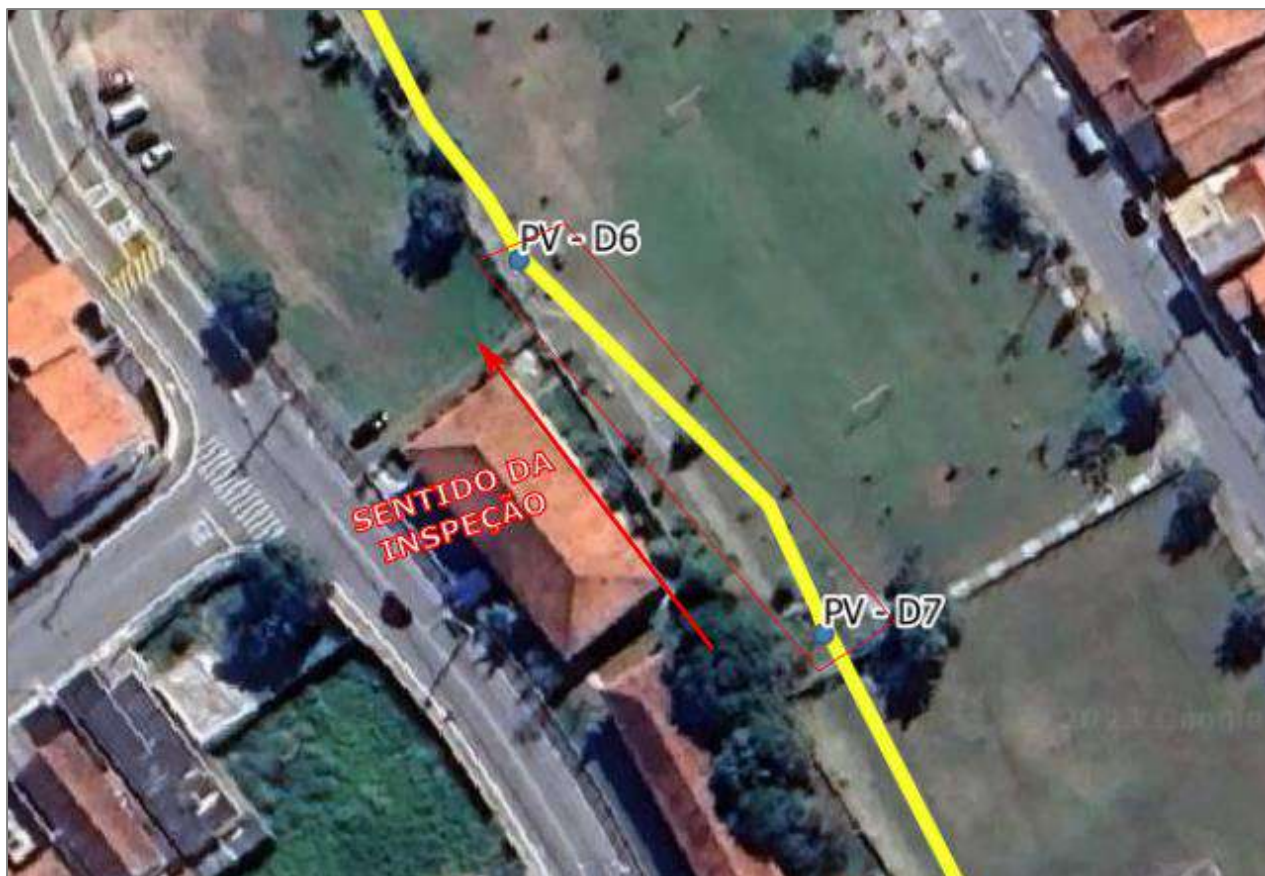
FIGURA 113 – TRECHO REFERENTE AO INÍCIO NO PV D7, NO SENTIDO DO PV D6.  
ELABORADO PELO AUTOR, 2023.

Descrição / Hierarquização das ações	Observação	Imagem
<p>Início da inspeção. ZOOM.</p>	<p>Vista do início da inspeção, com entrada no PV D7. Câmera virada para a galeria a ser inspecionada, no sentido do PV D6.</p>	
<p>ZOOM.</p>	<p>Boa condição estrutural da parte superior (ARMCO). resíduos na parte inferior</p>	
<p>ZOOM.</p>	<p>Boa condição estrutural da parte superior (ARMCO).</p>

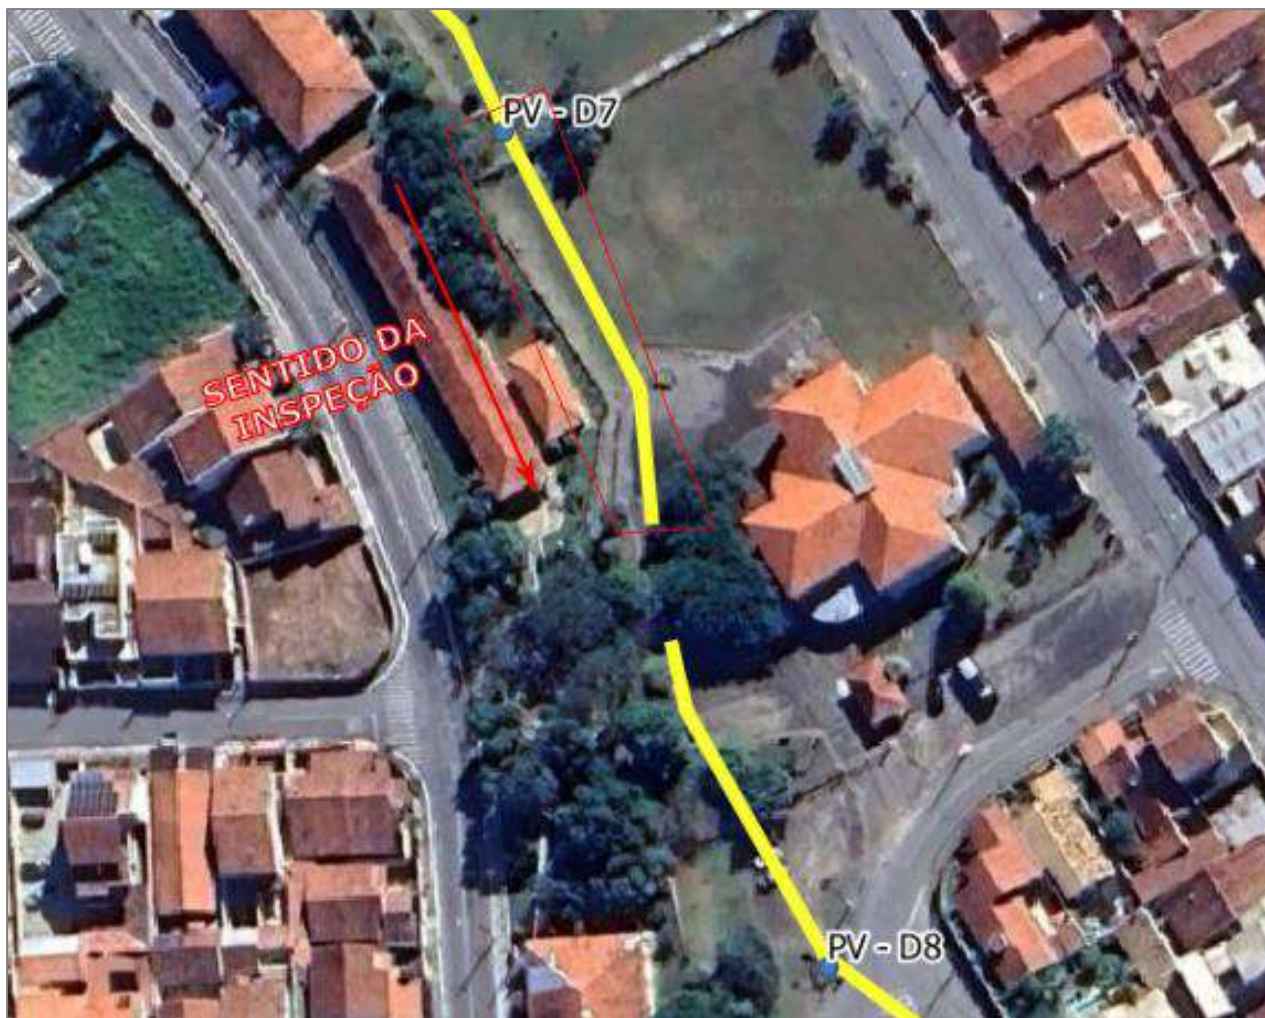
FIGURA 114 – TRECHO REFERENTE A ENTRADA PELO PV D7 NO SENTIDO DO PV D8.  
ELABORADO PELO AUTOR, 2023.

Descrição / Hierarquização das ações	Observação	Imagem
<p>Início da inspeção. ZOOM.</p>	<p>Vista do início da inspeção, com entrada no PV D7. Câmera virada para a galeria a ser inspecionada, no sentido do PV D8.</p> <p>resíduos na parte inferior.</p>	
<p>ZOOM.</p>	<p>Presença de lixo na lateral da geratriz inferior da galeria.</p>	
<p>ZOOM.</p>	<p>Boa condição interna da galeria neste trecho. Nenhum indicativo de patologia visível.</p>

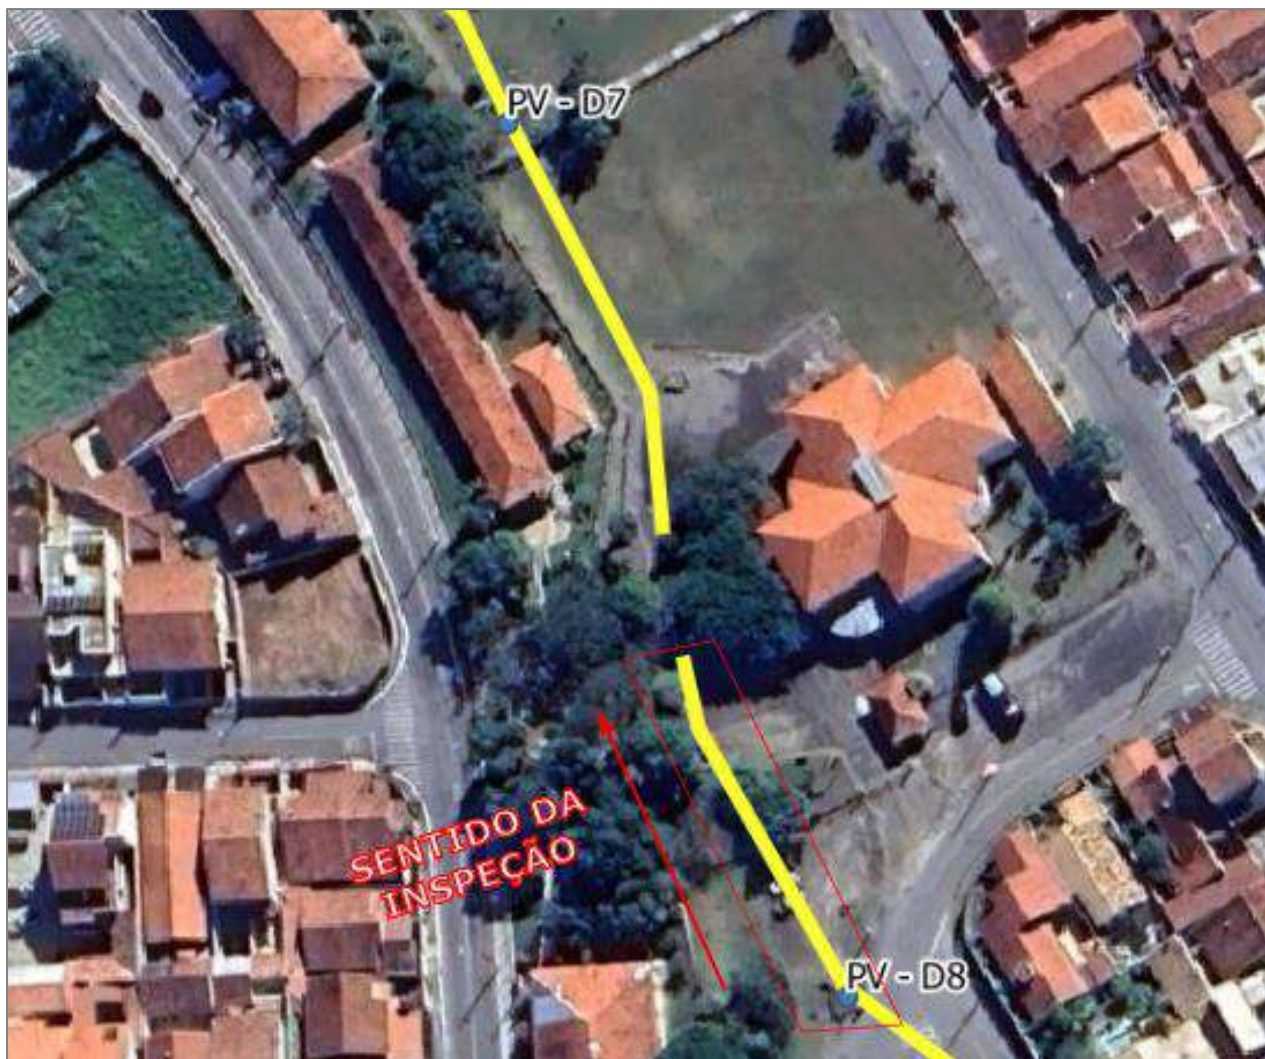
FIGURA 115 – TRECHO REFERENTE A ENTRADA PELA PV D8, NO SENTIDO DO PV D7.  
ELABORADO PELO AUTOR, 2023.

Descrição / Hierarquização das ações	Observação	Imagem
Início da inspeção. Entrada pelo PV D8.	Vista do início da inspeção, com entrada no PV D8. Câmera virada para a galeria a ser inspecionada, no sentido do PV D7.	
ZOOM.	Presença de tubulação secundária da lateral direita da geratriz superior da galeria.	
ZOOM.  <b>Intervenção a longo prazo:</b> alagamento da geratriz inferior.	Alagamento da geratriz inferior.

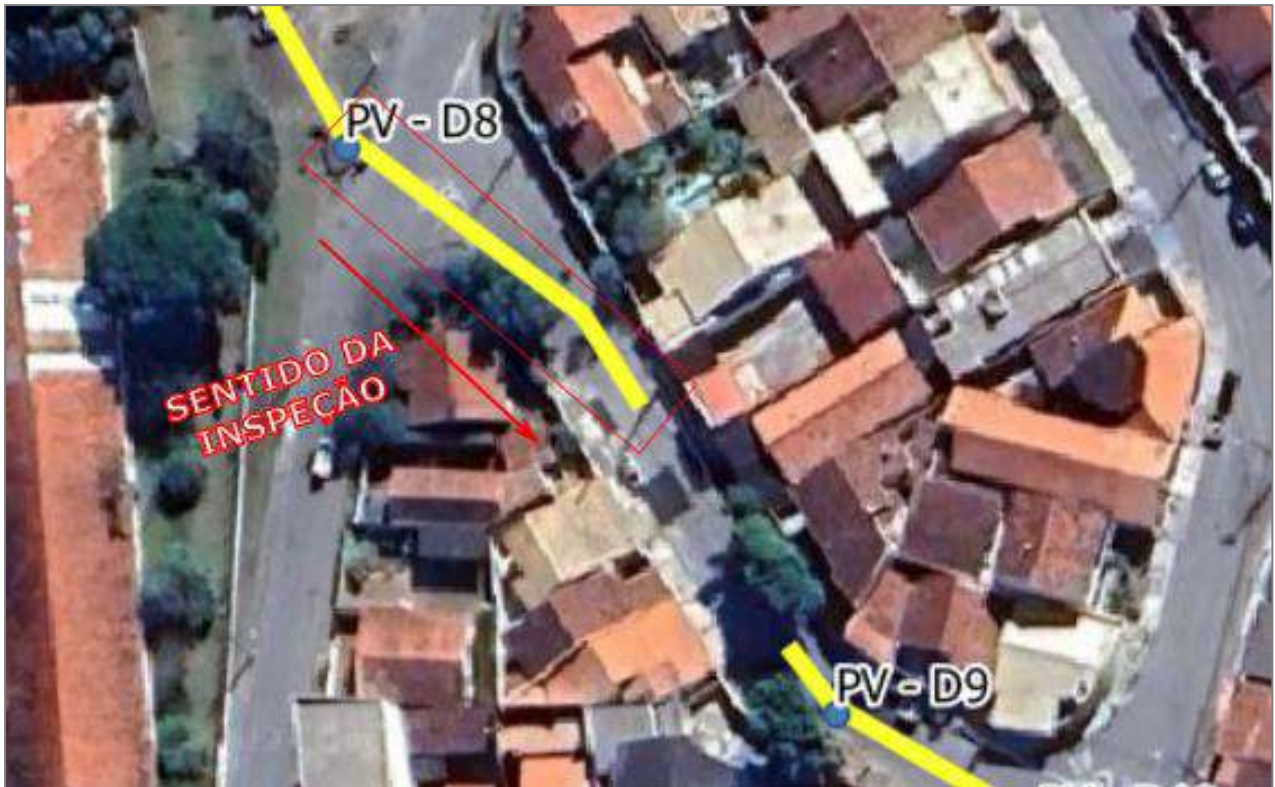
FIGURA 116 – TRECHO REFERENTE AO INÍCIO NO PV D8, NO SENTIDO DO PV D9.  
ELABORADO PELO AUTOR, 2023.

Descrição / Hierarquização das ações	Observação	Imagem
Início da inspeção. ZOOM.	Vista do início da inspeção, com entrada no PV D8. Câmera virada para a galeria a ser inspecionada, no sentido do PV D9.

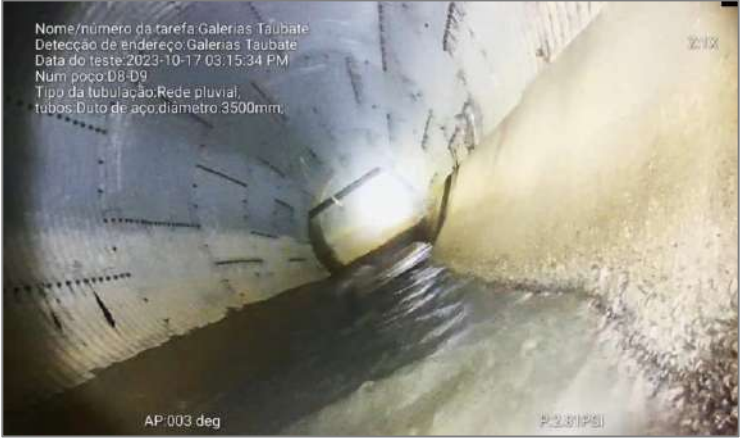
<p>Nome/número da tarefa: Galerias Taubate            Detecção de endereço: Galerias Taubate            Data do teste: 2023-10-17 03:15:34 PM            Num poço: D8-D9            Tipo da tubulação: Rede pluvial,            tubos: Duto de aço, diâmetro: 3500mm.</p> <p>AP:003 deg P:2.81PSI</p>
ZOOM.	Dano superficial: aumento da rugosidade no revestimento de concreto da geratriz inferior da galeria.

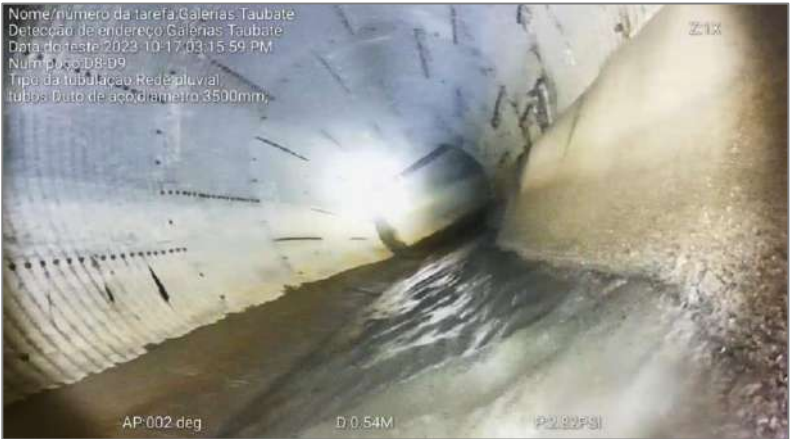
ZOOM. <b>Intervenção a longo prazo:</b> alagamento da geratriz inferior.	Cruzamento de tubulação secundária em caixa de acesso na geratriz superior da galeria.

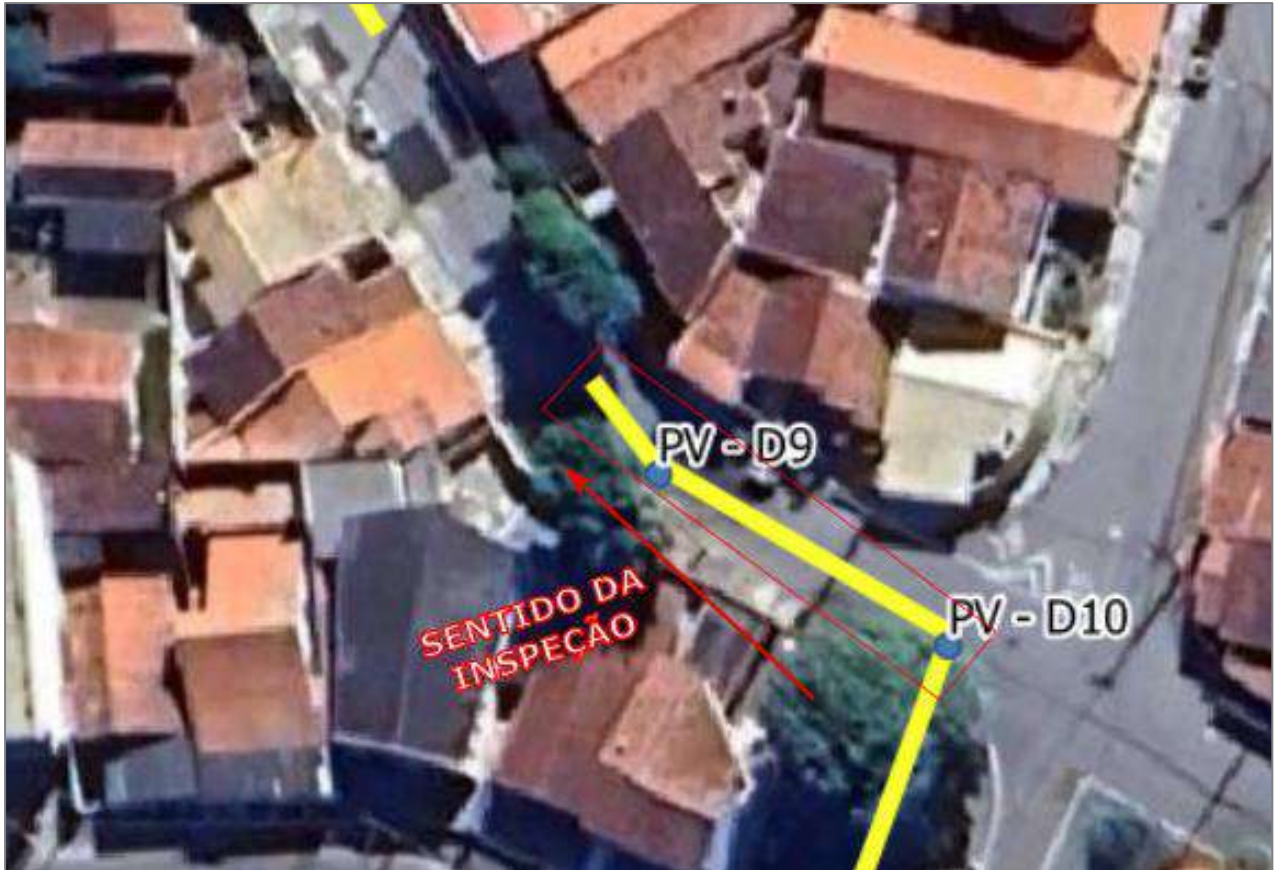
FIGURA 117 – TRECHO REFERENTE AO INÍCIO NO PV D10, NO SENTIDO DO PV D9.  
ELABORADO PELO AUTOR, 2023.

Descrição / Hierarquização das ações	Observação	Imagem
<p>Início da inspeção. ZOOM.</p>	<p>Vista do início da inspeção, com entrada no PV D10. Câmera virada para a galeria a ser inspecionada, no sentido do PV D9.</p> <p>Dano superficial no revestimento inferior da galeria. Aumento da rugosidade / protuberâncias.</p>

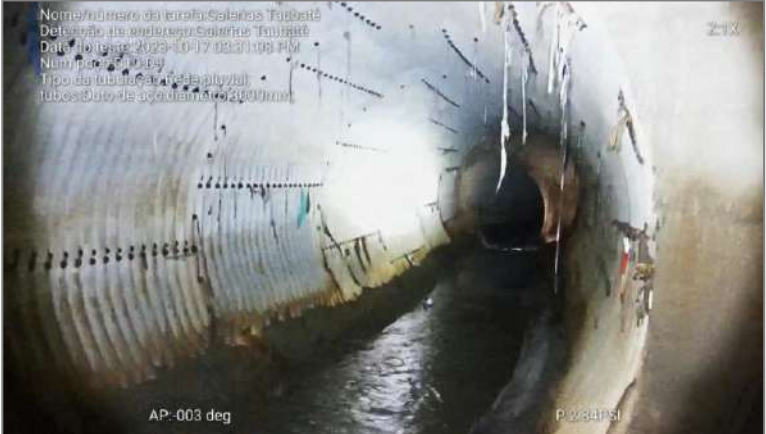
<p>ZOOM.</p>	<p>Presença de tubulação secundária na lateral direita da caixa de acesso na entrada do PV D10.</p>

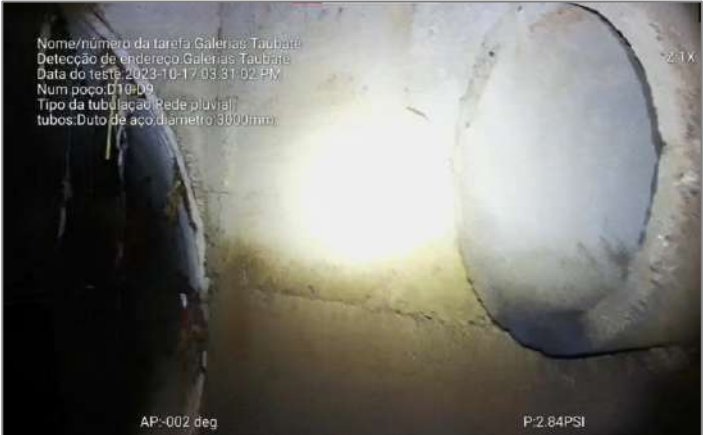
<p>ZOOM.</p>	<p>À frente a presença de caixa de virada da galeria.</p>

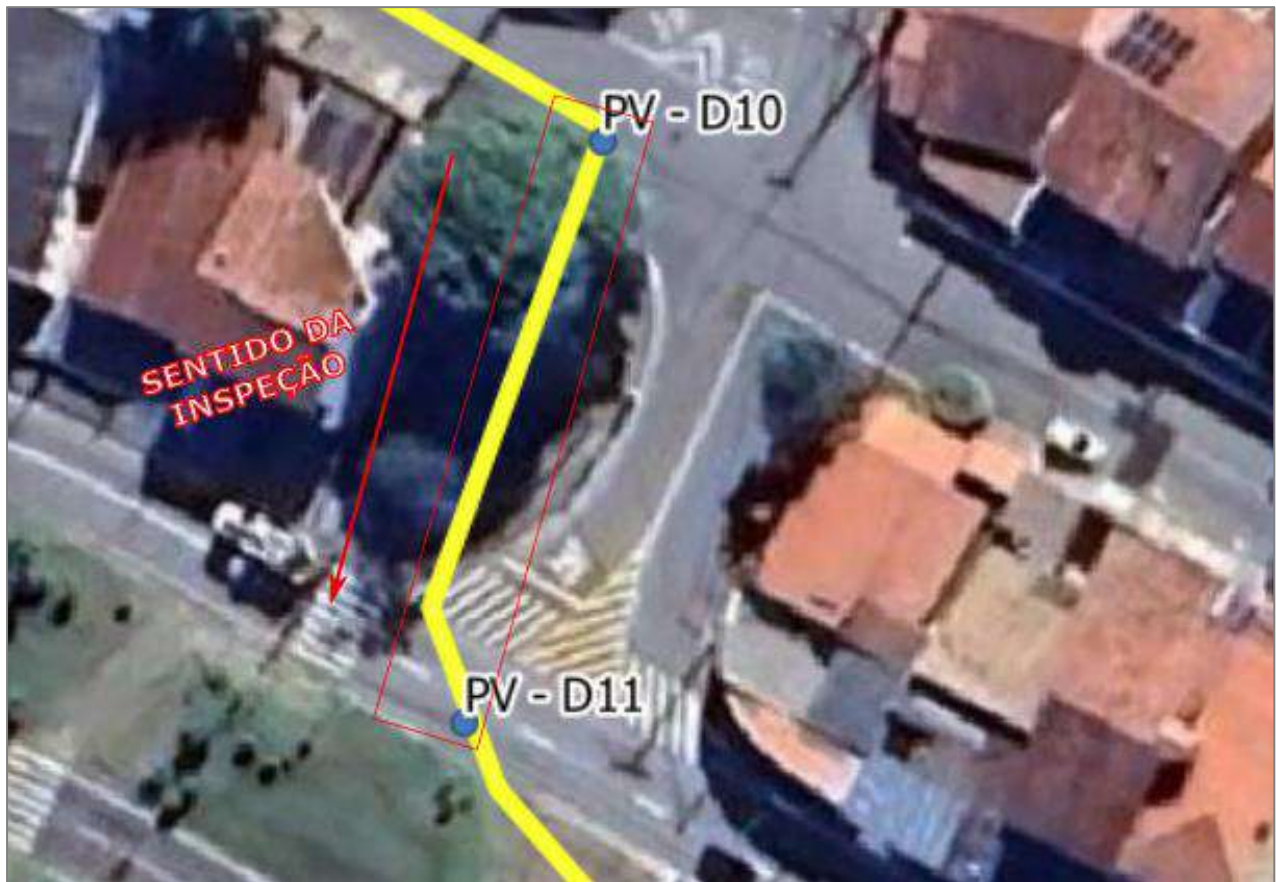
FIGURA 118 – TRECHO REFERENTE AO INÍCIO NO PV D10, NO SENTIDO DO PV D11.  
ELABORADO PELO AUTOR, 2023.

Descrição / Hierarquização das ações	Observação	Imagem
<p>Início da inspeção. ZOOM.</p>	<p>Vista do início da inspeção, com entrada no PV D10. Câmera virada para a galeria a ser inspecionada no sentido do PV D11.</p> <p>Dano superficial no revestimento inferior da galeria. Aumento da rugosidade / protuberâncias</p>

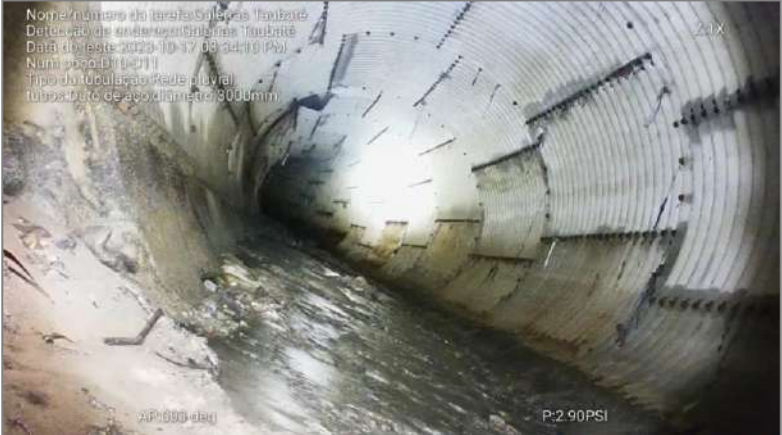
<p>ZOOM.</p> <p><b>Intervenção a médio prazo:</b> manutenção preventiva.</p>	<p>Acúmulo de lixo e entulho na geratriz inferior da galeria.</p> <p>Manutenção preventiva: resíduos na parte inferior</p>
