# PLANO DIRETOR MUNICIPAL DE MACRODRENAGEM

## Etapa 3 – Diagnóstico do Sistema Existente Produto 3 – Diagnóstico do Sistema Existente

<b>PREFEITURA MUNICIPAL DE TAUBATÉ/SP</b>
GESTÃO PROJETO	GIMENA PICOLO	E-mail	gpicolo@vallenge.com.br		
N. PROJ VALLENGE	VLG1936-PLN-P3

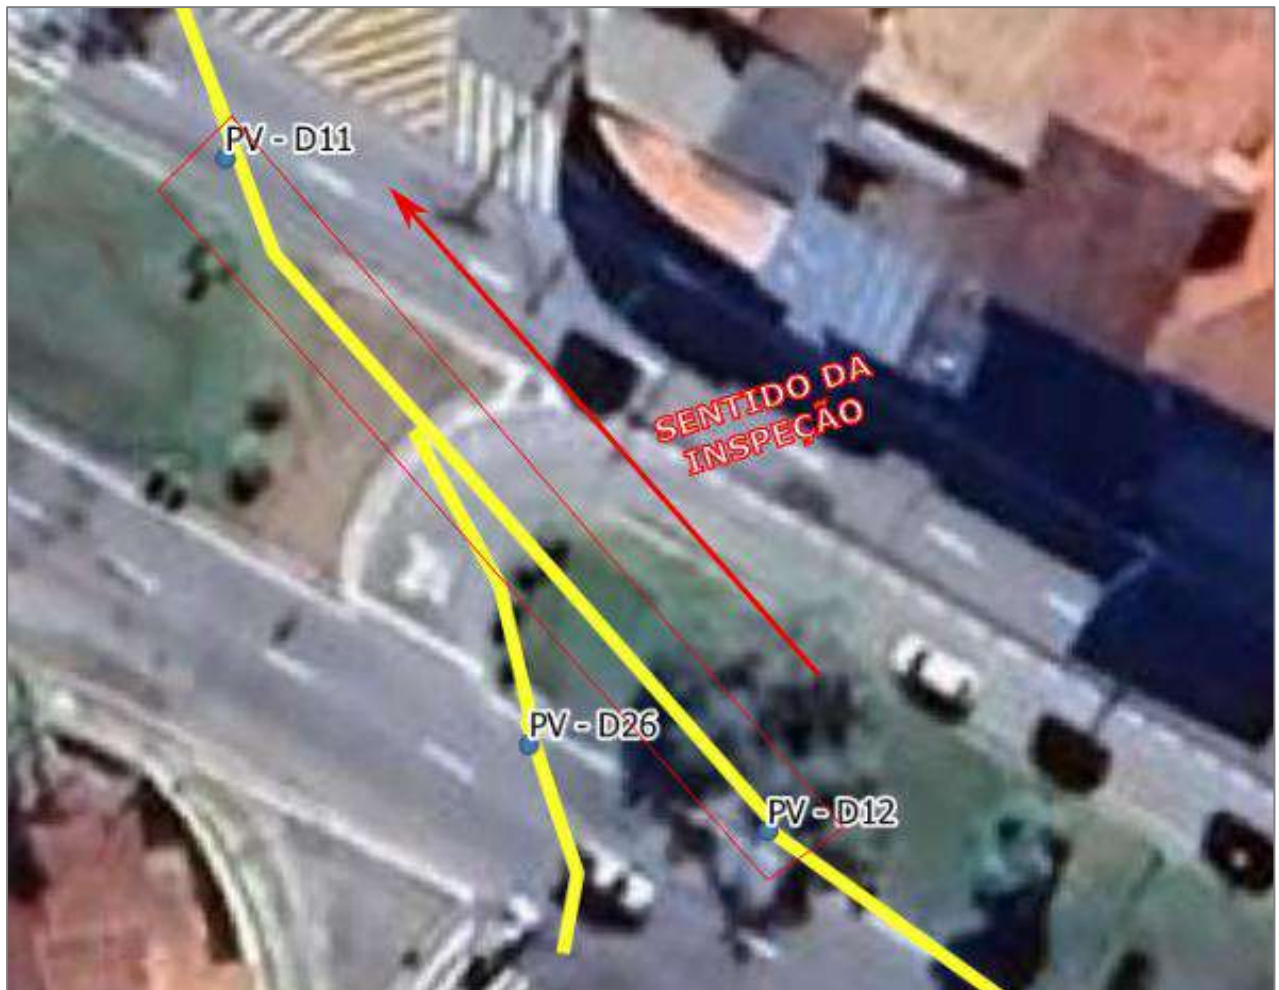
FIGURA 119 – TRECHO REFERENTE A ENTRADA PELO PV D12, NO SENTIDO DO PV D11.  
ELABORADO PELO AUTOR, 2023.

Descrição / Hierarquização das ações	Observação	Imagem
<p>Início da inspeção. ZOOM.</p> <p><b>Intervenção a médio prazo:</b> alagamento da geratriz inferior.</p>	<p>Vista do início da inspeção, com entrada no PV D12. Câmera virada para a galeria a ser inspecionada, no sentido do PV D11.</p>	
<p>ZOOM.</p> <p><b>Intervenção a médio prazo:</b> manutenção preventiva.</p> <p><b>Intervenção a longo prazo:</b> alagamento da geratriz inferior.</p>	<p>Presença de lixo e sujeira na galeria.</p> <p>Manutenção preventiva: resíduos na parte inferior</p>

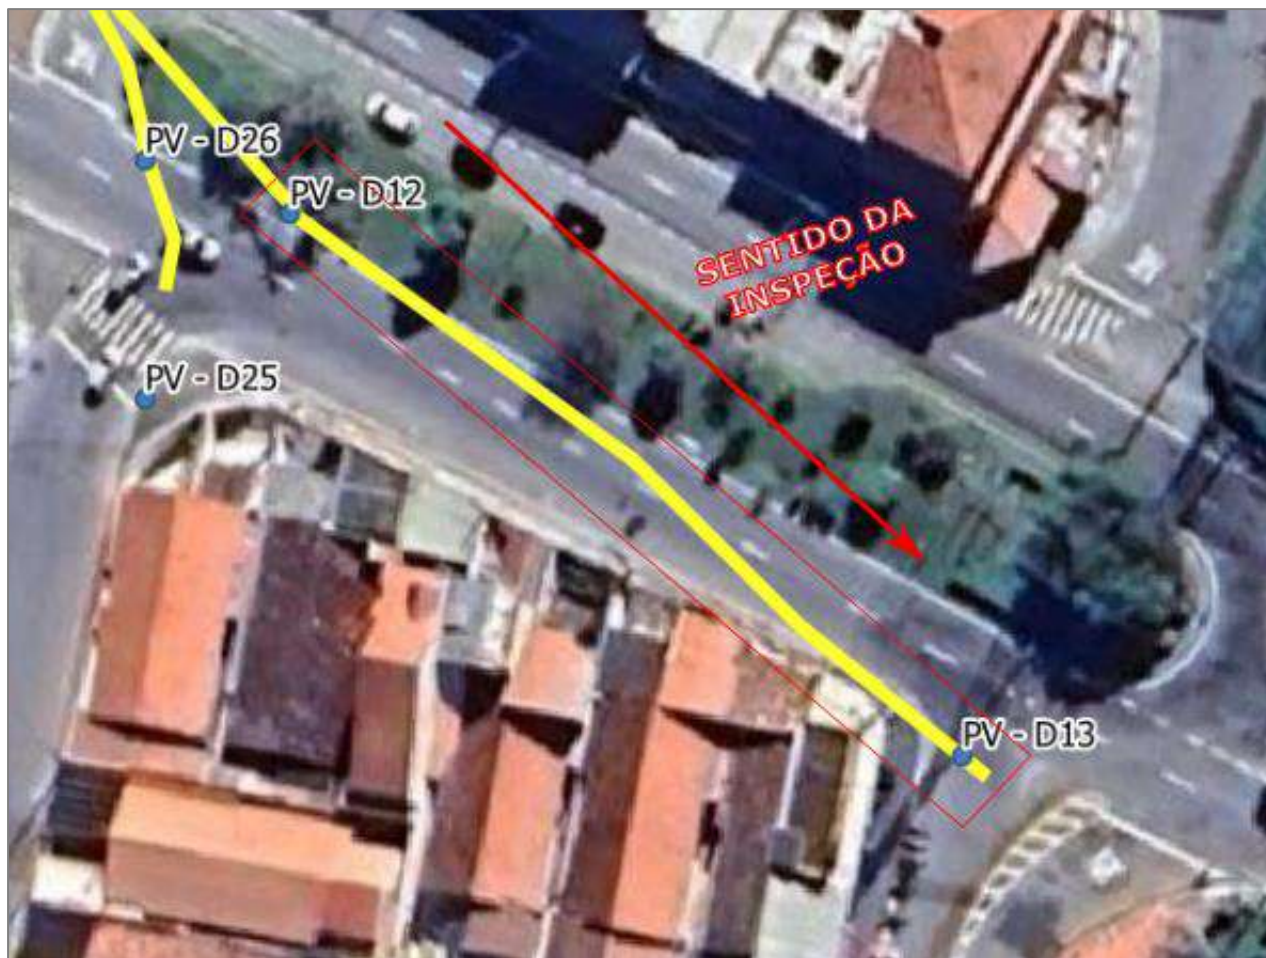
FIGURA 120 – TRECHO REFERENTE A ENTRADA PELA PV D12, NO SENTIDO DO PV D13.  
ELABORADO PELO AUTOR, 2023.

Descrição / Hierarquização das ações	Observação	Imagem
<p>Início da vídeo inspeção. ZOOM.</p>	<p>Vista do início da inspeção, com entrada no PV D12. Câmera virada para a galeria a ser inspecionada, no sentido do PV D13.</p>	
<p>ZOOM.</p> <p><b>Intervenção a médio prazo:</b> manutenção preventiva.</p> <p><b>Intervenção a longo prazo:</b> alagamento da geratriz inferior.</p>	<p>Acúmulo de grande quantidade de lixo.</p> <p>Manutenção preventiva: resíduos na parte inferior.</p>	
<p>ZOOM.</p>	<p>Dano superficial: corrosão na geratriz superior da estrutura Armco da galeria.</p>

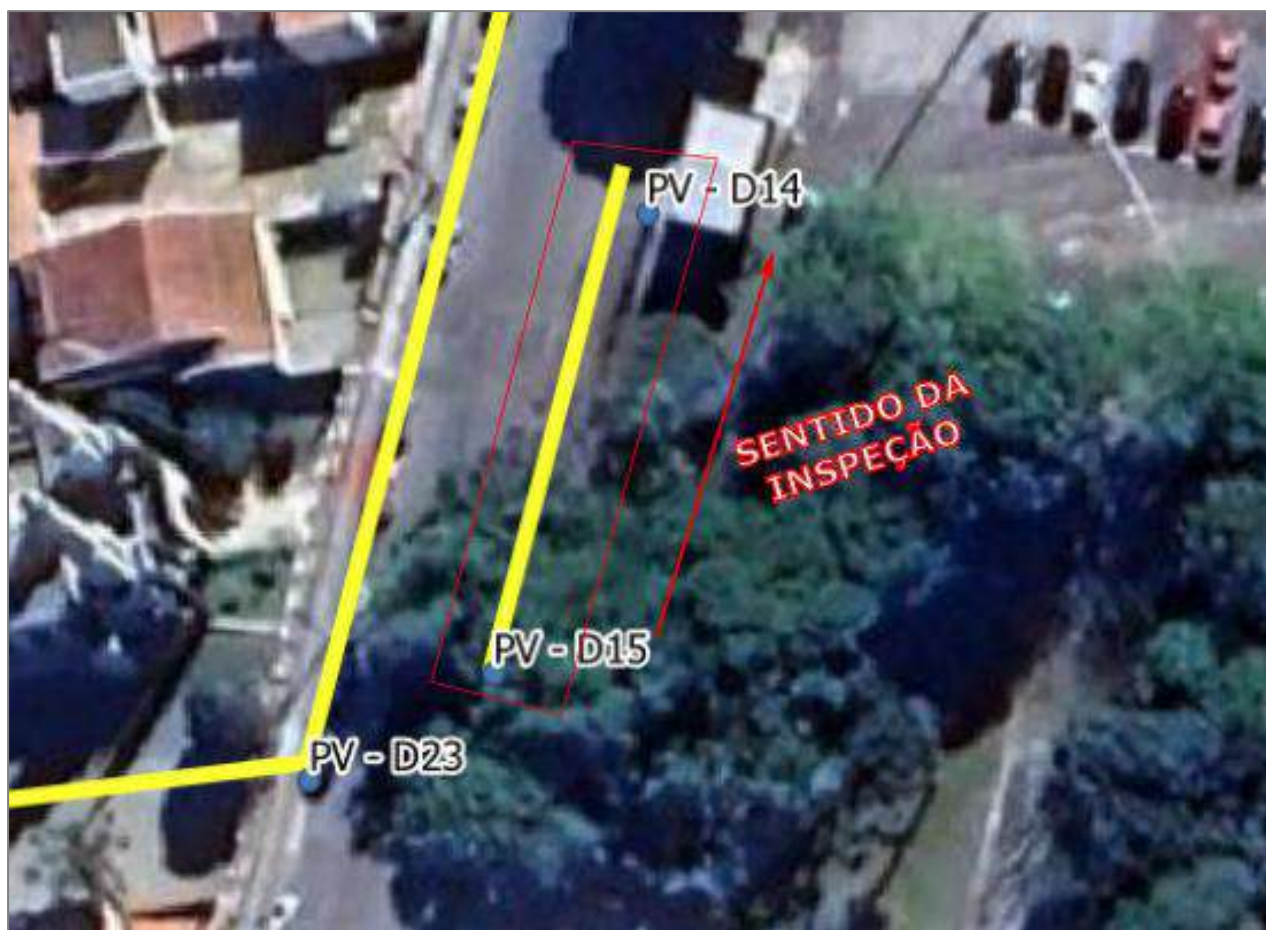
FIGURA 121 – TRECHO REFERENTE AO INÍCIO NO PV D15, NO SENTIDO DO PV D14.  
ELABORADO PELO AUTOR, 2023.

Descrição / Hierarquização das ações	Observação	Imagem
<p>Início da inspeção. ZOOM.</p>	<p>Vista do início da inspeção, com entrada no PV D15. Câmera virada para a galeria a ser inspecionada, no sentido do PV D14.</p> <p>Boa condição estrutural da parte superior (ARMCO) e inferior (revestimento).</p>	 
<p>ZOOM.</p>	<p>Boa condição estrutural da parte superior (ARMCO) e inferior (revestimento).</p>

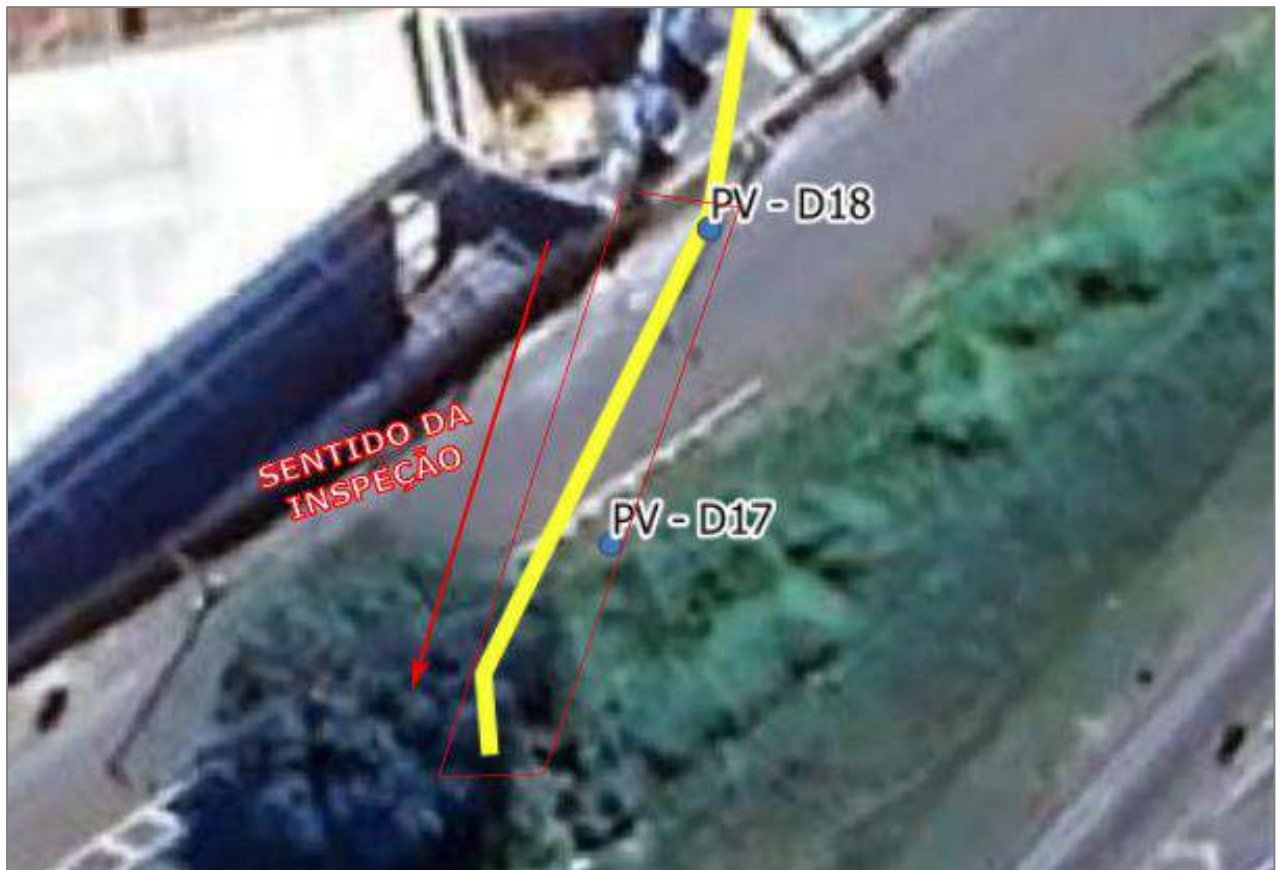
FIGURA 122 – TRECHO REFERENTE AO INÍCIO NO PV D18, NO SENTIDO DO PV D17.  
ELABORADO PELO AUTOR, 2023.

Descrição / Hierarquização das ações	Observação	Imagem
<p>Início da inspeção. ZOOM.</p>	<p>Vista do início da inspeção, com entrada no PV D18. Câmera virada para a galeria a ser inspecionada, no sentido do PV D17.</p> <p>Boa condição estrutural da parte superior (ARMCO) e inferior (revestimento).</p>

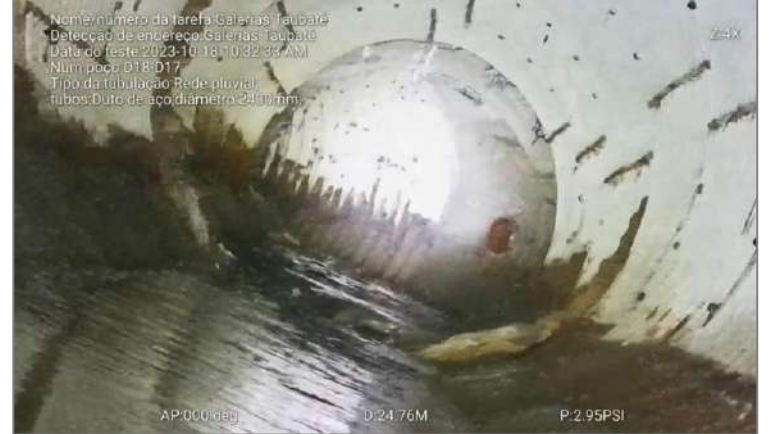
<p>ZOOM.</p>	<p>Dano superficial no revestimento inferior da galeria. Aumento da rugosidade / protuberâncias.</p> <p>Necessidade de instalação de caixa ou PV.</p>

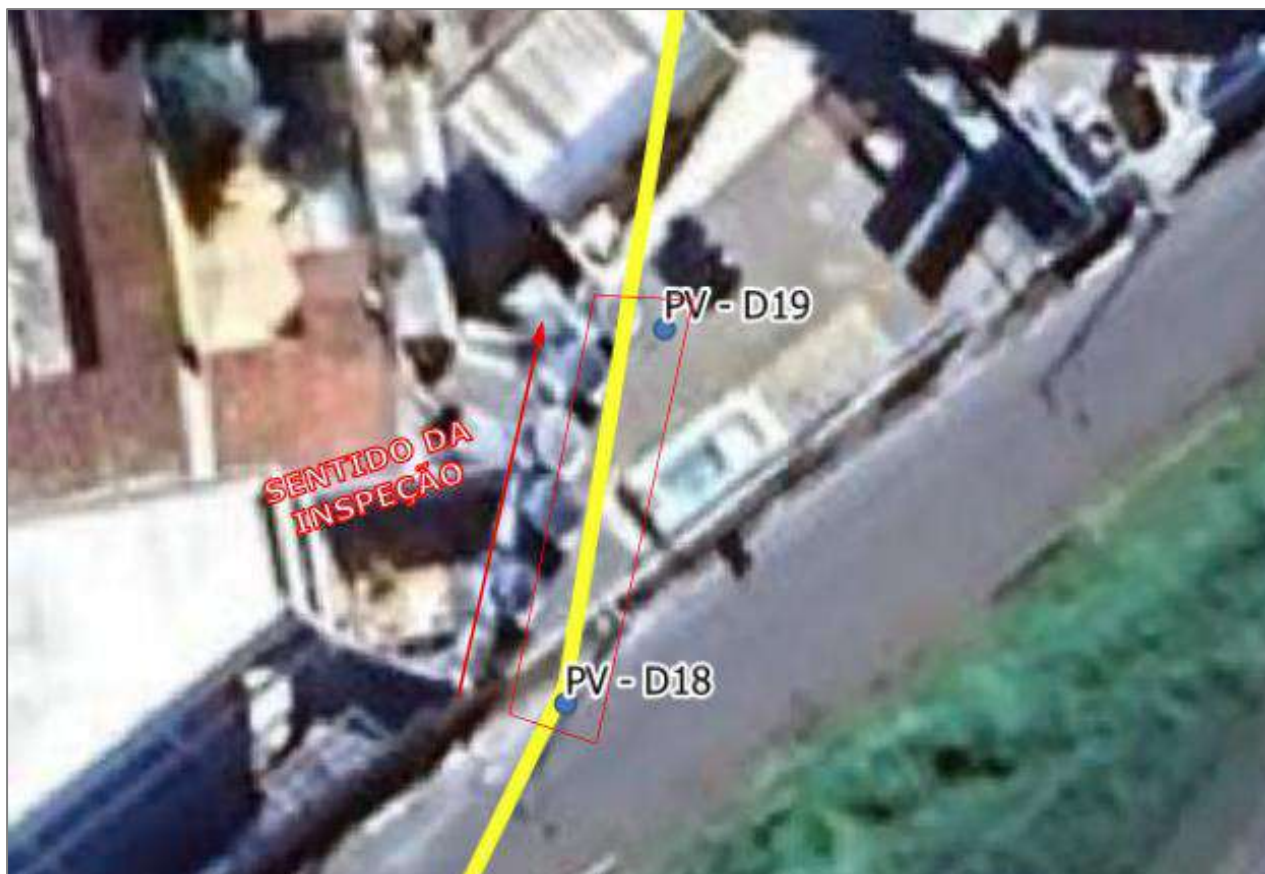
FIGURA 123 – TRECHO REFERENTE AO INÍCIO NO PV D18, NO SENTIDO DO PV D19.  
ELABORADO PELO AUTOR, 2023.

Descrição / Hierarquização das ações	Observação	Imagem
<p>Início da inspeção. ZOOM.</p>	<p>Vista do início da inspeção, com entrada no PV D18. Câmera virada para a galeria a ser inspecionada, no sentido do PV D19.</p>	
<p>ZOOM.</p>	<p>Tubulação secundária cruzando geratriz superior da galeria principal.  Resíduos na parte inferior.</p>	
<p>ZOOM.</p>	<p>Acúmulo de lixo nas laterais da geratriz inferior da galeria.</p>

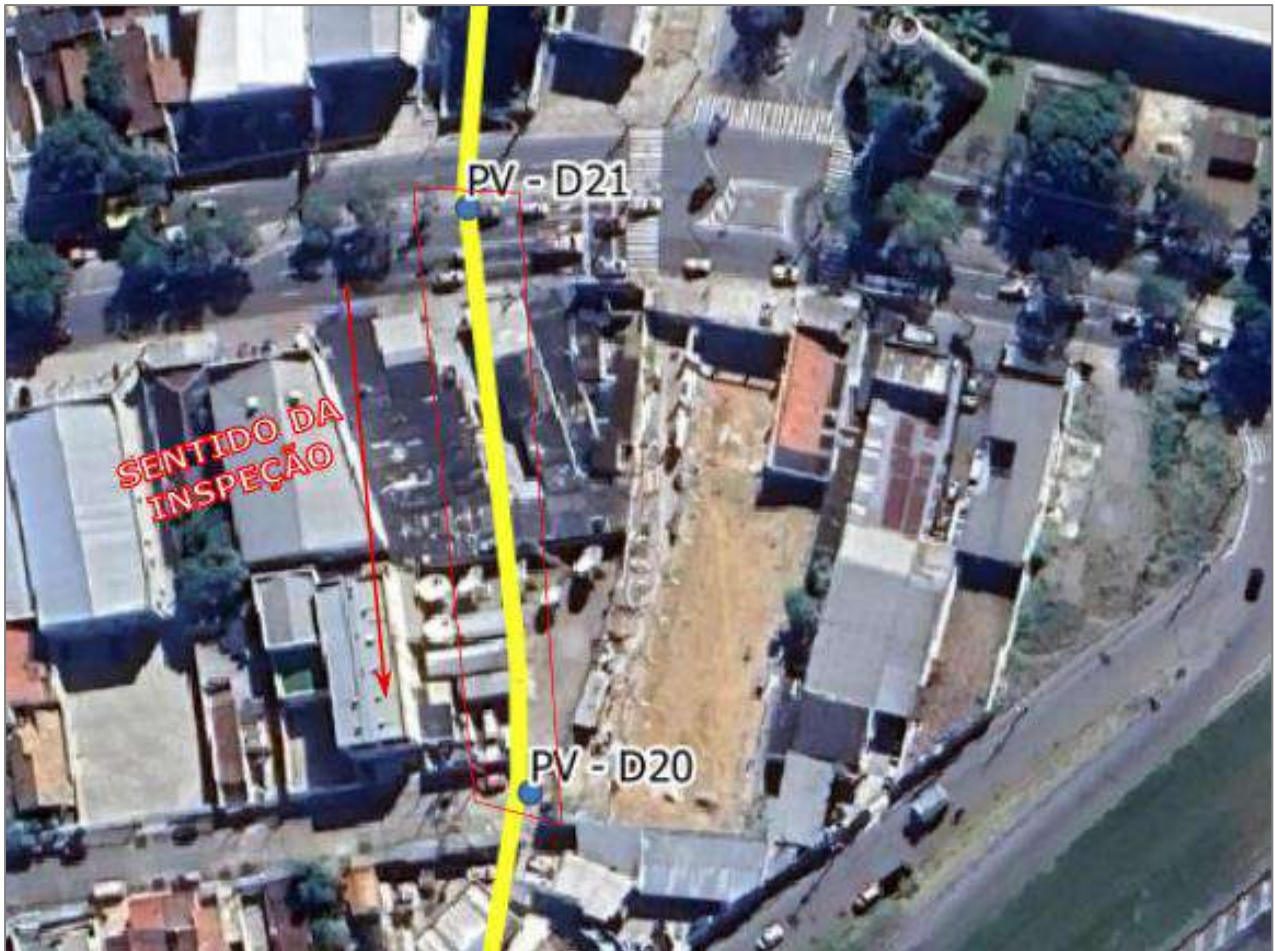
FIGURA 124 – TRECHO REFERENTE A ENTRADA PELO PV D21, NO SENTIDO DO PV D20.  
ELABORADO PELO AUTOR, 2023.

Descrição / Hierarquização das ações	Observação	Imagem
<p>Início da inspeção. ZOOM.</p>	<p>Vista do início da inspeção, com entrada no PV D21. Câmera virada para a galeria a ser inspecionada, no sentido do PV D20.</p> <p>Boa condição estrutural da parte superior (ARMCO).</p>	
<p>ZOOM.</p>	<p>Presença de lixo e sujeira na geratriz inferior da galeria.</p>	
<p>ZOOM.</p>	<p>Nenhum indicativo de patologia significativa visível.</p>

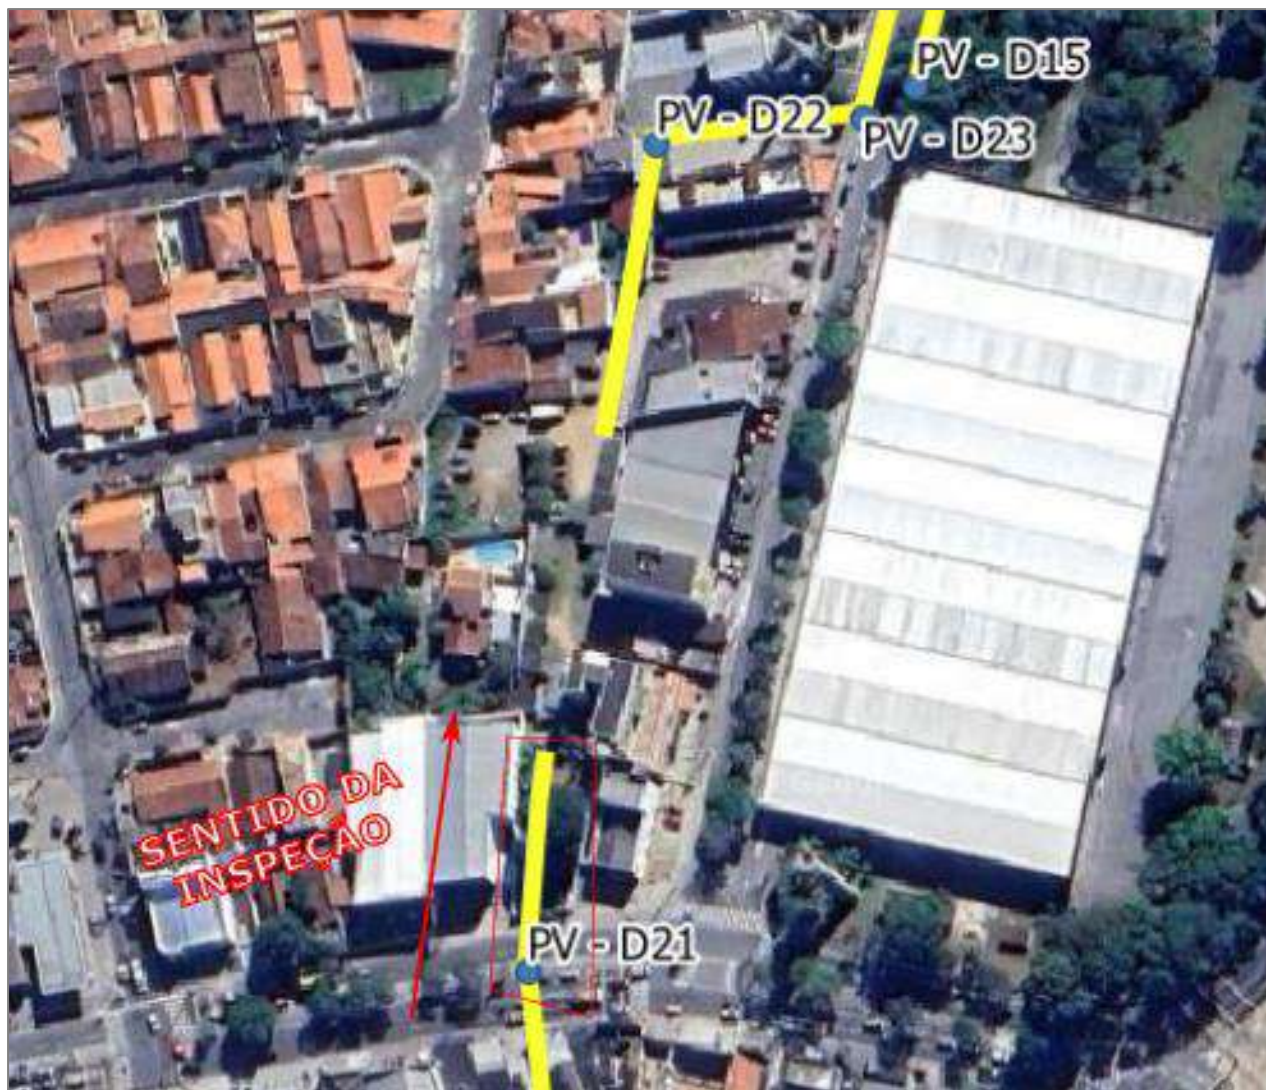
FIGURA 125 – TRECHO REFERENTE A ENTRADA PELA PV D21, NO SENTIDO DO PV D22.  
ELABORADO PELO AUTOR, 2023.

Descrição / Hierarquização das ações	Observação	Imagem
<p>Início da vídeo inspeção.</p> <p>ZOOM.</p>	<p>Vista do início da inspeção, com entrada no PV D21.</p> <p>Câmera virada para a galeria a ser inspecionada, no sentido do PV D22.</p>	
<p>ZOOM.</p>	<p>Presença de tubulação secundária na lateral esquerda da geratriz superior da galeria.</p> <p>Boa condição estrutural da parte superior (ARMCO).</p>	
<p>ZOOM.</p>	<p>Boa condição estrutural da parte superior (ARMCO).</p>

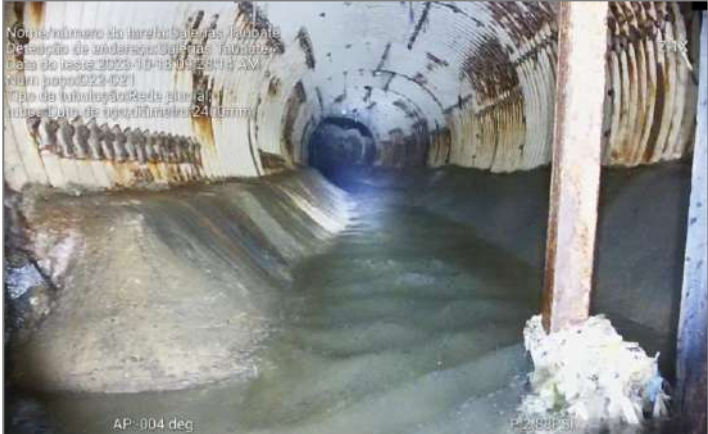
<p>AP:004 deg P:2.89PSI</p>
<p>ZOOM.</p>	<p>Dano superficial: corrosão na estrutura Armco da galeria.</p>

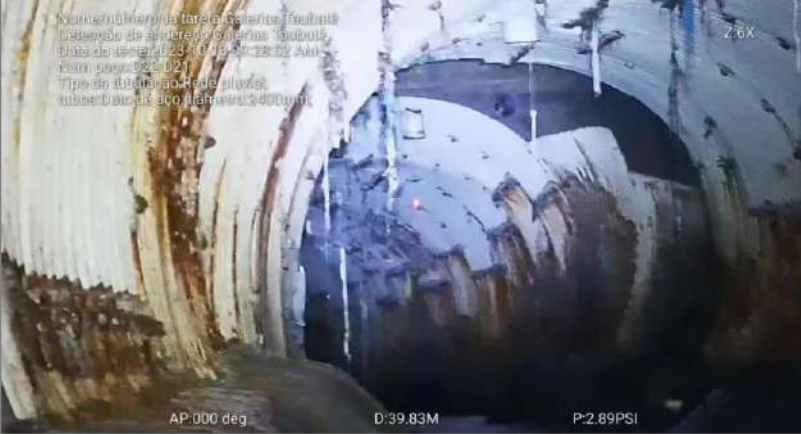
<p>AP:000 deg D:39.83M P:2.89PSI</p>
<p>ZOOM.</p>	<p>Dano superficial: corrosão na estrutura Armco da galeria. Presença de tubulação de descarga na geratriz superior da galeria.</p>

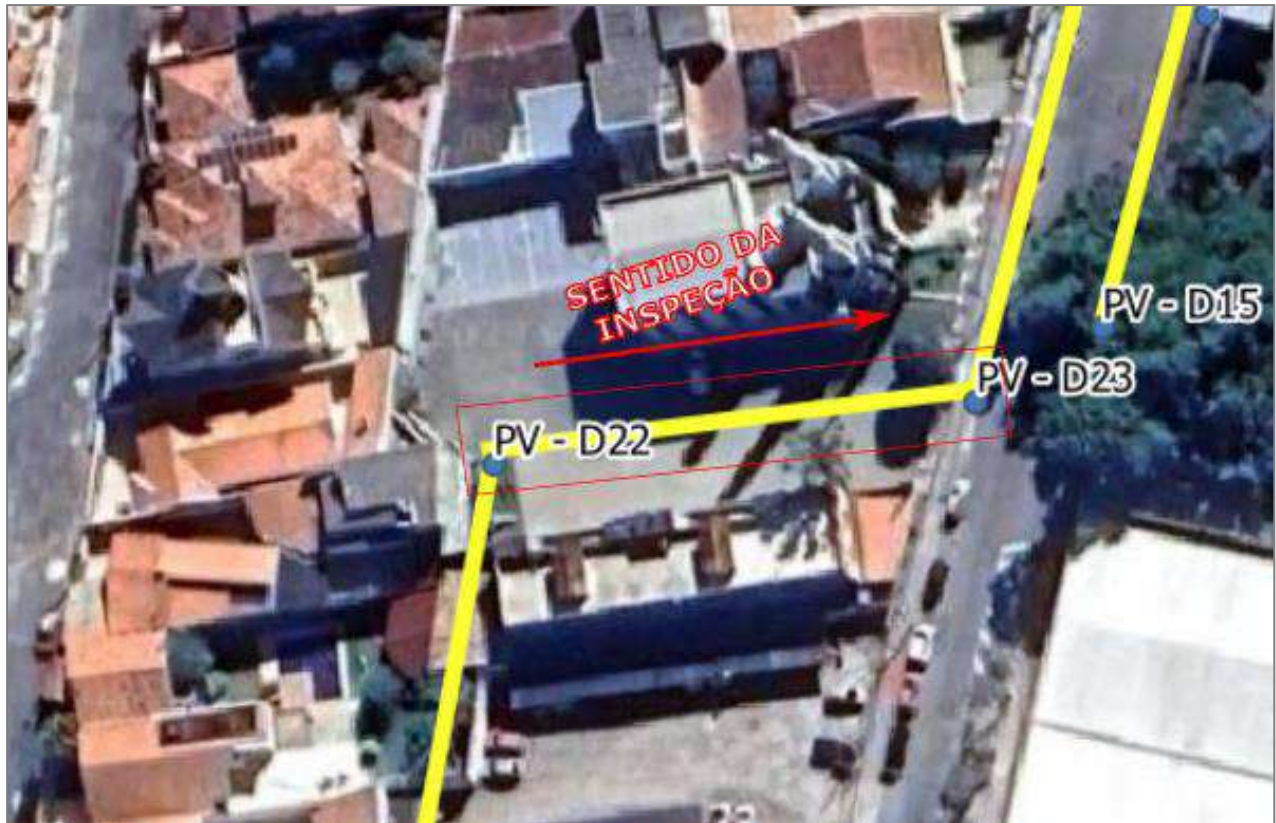
FIGURA 127 – TRECHO REFERENTE AO INÍCIO NO PV D22, NO SENTIDO DO PV D23.  
ELABORADO PELO AUTOR, 2023.

Descrição / Hierarquização das ações	Observação	Imagem
<p>Início da inspeção. ZOOM.</p> <p><b>Intervenção a longo prazo:</b> alagamento da geratriz inferior.</p>	<p>Vista do início da inspeção, com entrada no PV D22.</p> <p>Câmera virada para a galeria a ser inspecionada, no sentido do PV D23.</p>	
<p>ZOOM.</p> <p><b>Intervenção a longo prazo:</b> alagamento da geratriz inferior.</p>	<p>Presença de lixo e entulho na geratriz inferior da galeria.</p>	
<p>ZOOM.</p> <p><b>Intervenção a longo prazo:</b> alagamento da geratriz inferior.</p>	<p>Presença de lixo e entulho na geratriz inferior da galeria.</p>

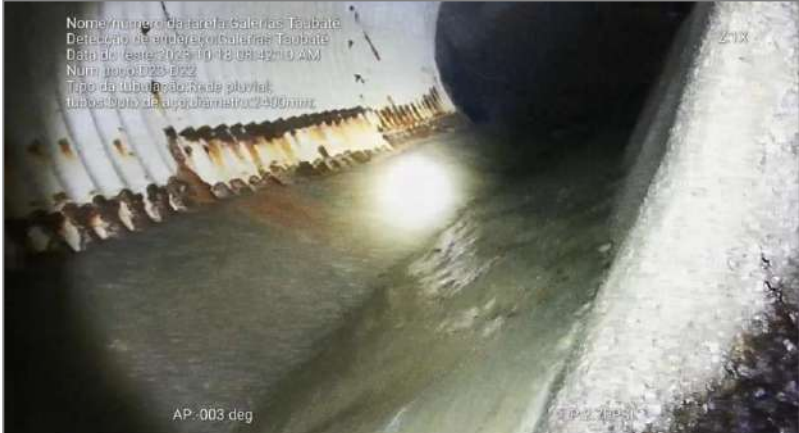
<p>ZOOM.</p>	<p>Presença de caixa de virada na galeria.</p>

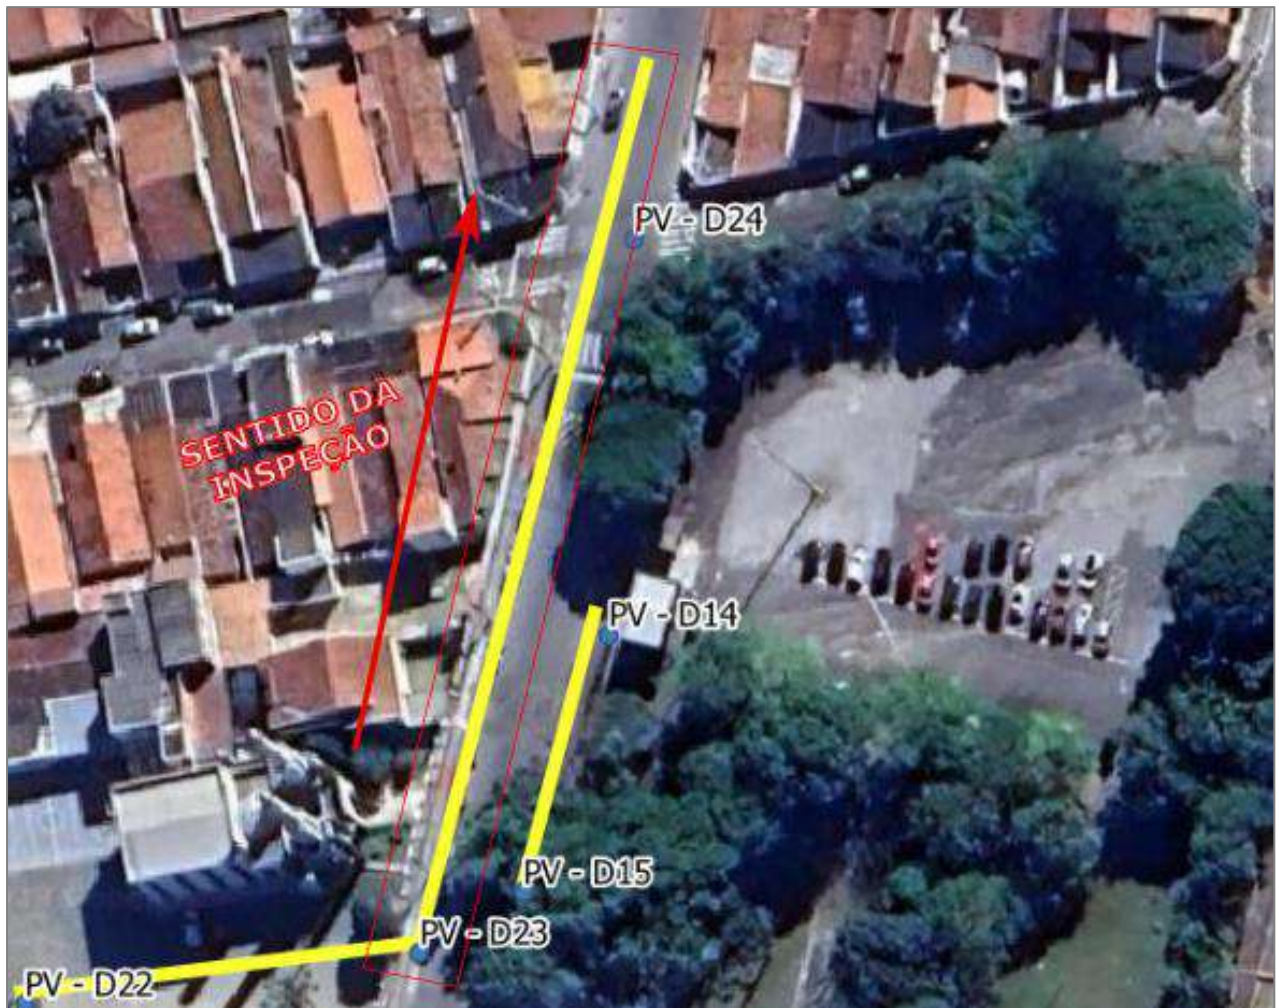
FIGURA 129 – TRECHO REFERENTE A ENTRADA PELO PV D23 NO SENTIDO DO PV D24.  
ELABORADO PELO AUTOR, 2023.

Descrição / Hierarquização das ações	Observação	Imagem
<p>Início da inspeção. ZOOM.</p> <p><b>Intervenção a longo prazo:</b> alagamento da geratriz inferior.</p>	<p>Vista do início da inspeção, com entrada no PV D23. Câmera virada para a galeria a ser inspecionada, no sentido do PV D24.</p>

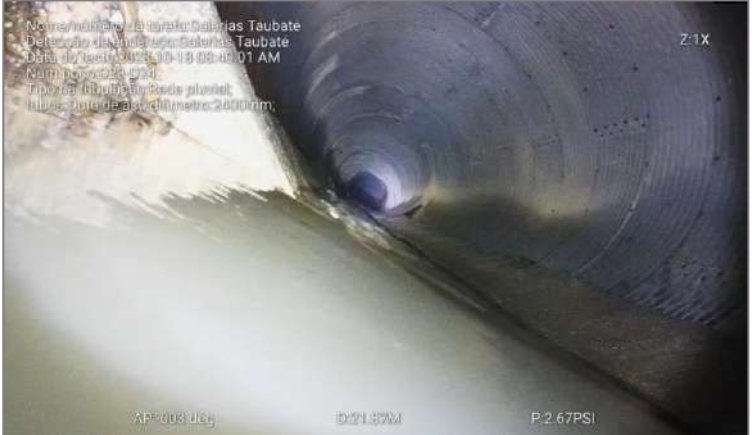
<p>ZOOM.</p>	<p>Dano superficial no revestimento inferior da galeria. Aumento da rugosidade / protuberâncias.</p> <p>Necessidade de instalação de caixa ou PV.</p>

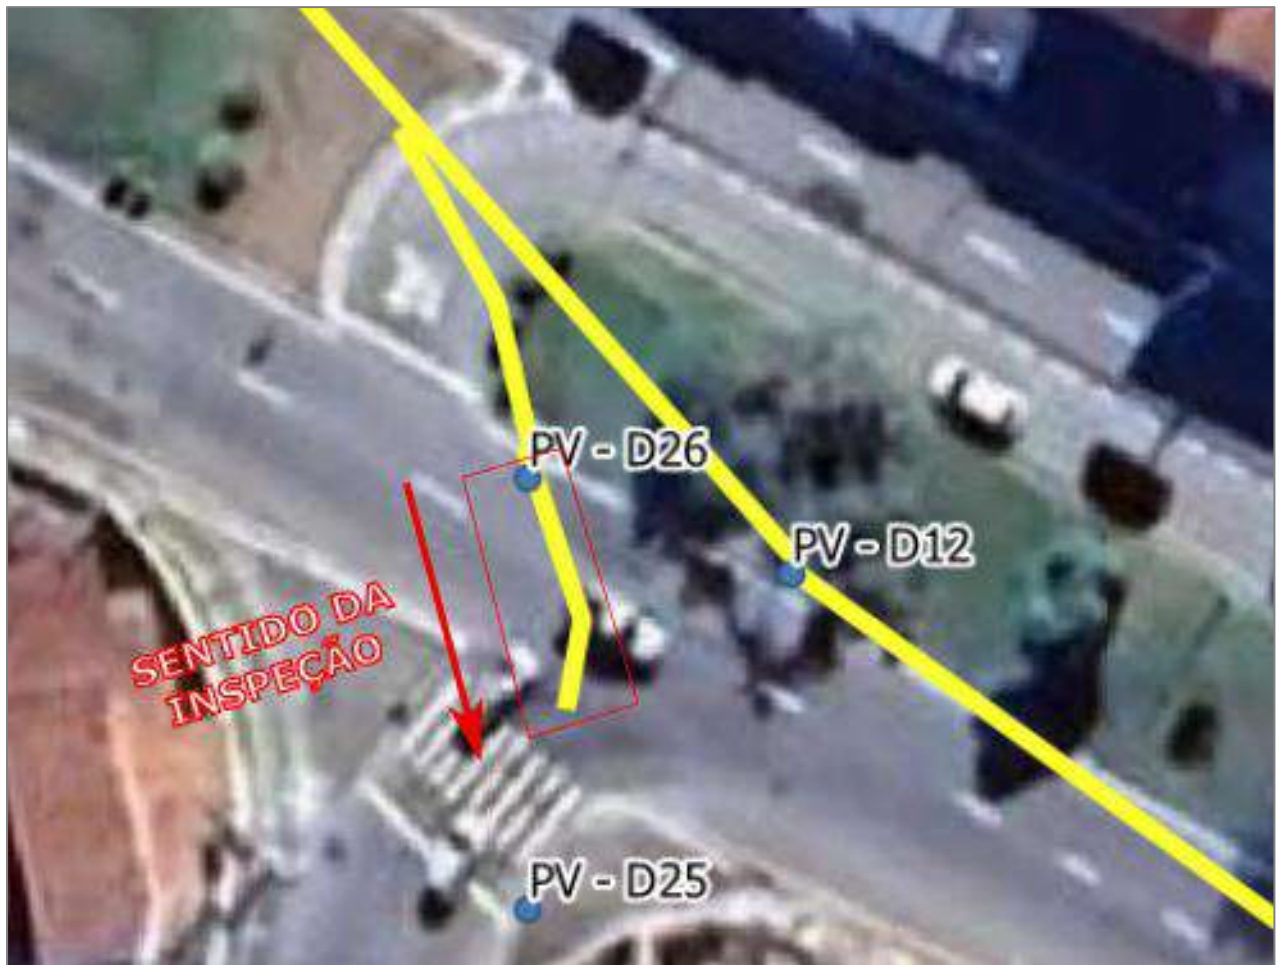
FIGURA 130 – TRECHO REFERENTE A ENTRADA PELA PV D26, NO SENTIDO DO PV D25.  
ELABORADO PELO AUTOR, 2023.

Descrição / Hierarquização das ações	Observação	Imagem
Início da vídeo inspeção. ZOOM.	Vista do início da inspeção, com entrada no PV D26. Câmera virada para a galeria a ser inspecionada, no sentido do PV D25.  descolamento de junta leve.

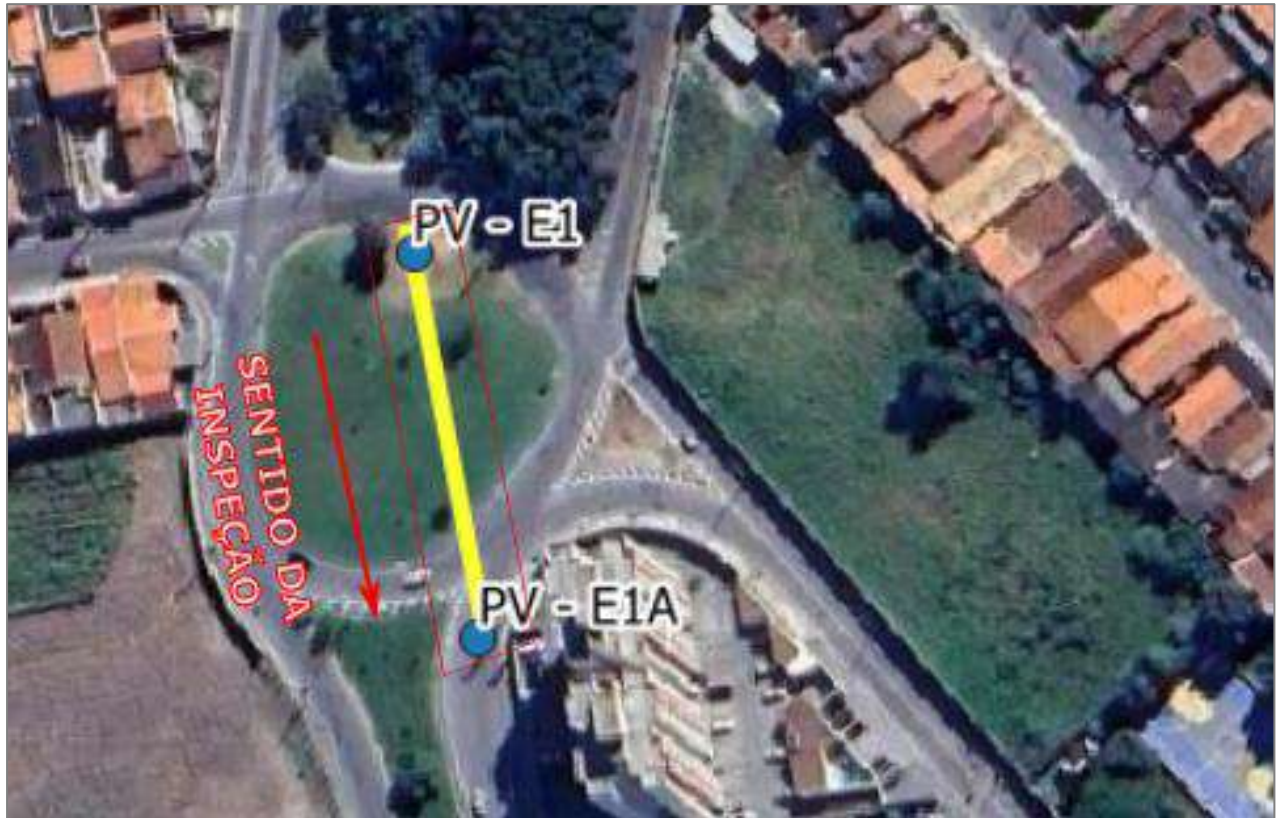
FIGURA 133 – TRECHO REFERENTE A ENTRADA PELO PV E1 NO SENTIDO DO PV E1A.  
ELABORADO PELO AUTOR, 2023.

Descrição / Hierarquização das ações	Observação	Imagem
<p>Início da inspeção. Entrada da tubulação pelo PV E1.</p> <p><b>Intervenção a médio prazo:</b> manutenção preventiva.</p>	<p>Vista do início da inspeção, no sentido do PV E1A à montante.</p> <p>Câmera virada para a tubulação a ser inspecionada.</p> <p>Manutenção preventiva: dano superficial no recobrimento inferior.</p>

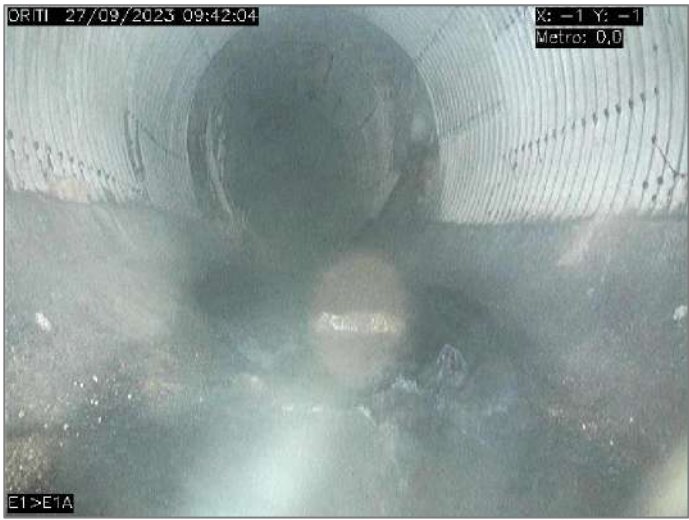
<p>Trecho percorrido: 4,6 m</p>	<p>Tubulação de descarga na lateral direita da galeria principal.</p> <p>Recorte na parte superior da estrutura do Armco para esta conexão.</p>

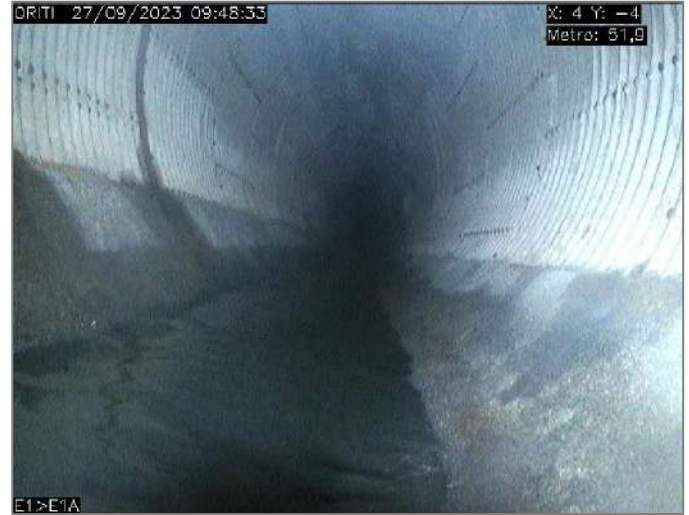
<p>Trecho percorrido: 64,9 m</p>	<p>Tubulações de descarga nas laterais da tubulação principal.</p> <p>Recorte na parte superior da estrutura do Armco para esta conexão.</p> <p>Caixa de acesso com PV neste ponto de recorte.</p>

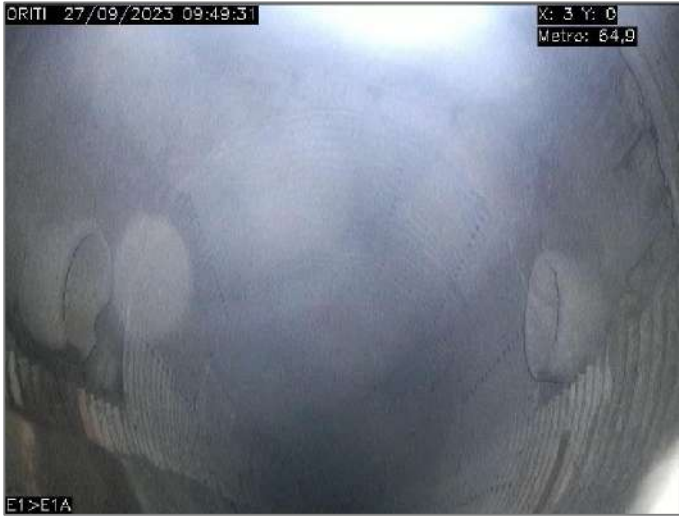
<p>DRITI 27/09/2023 09:49:31 X: 3 Y: 0 Metro: 64,9 E1&gt;E1A</p>
<p>Trecho percorrido: 64,9 m</p>	<p>Recorte na parte superior da estrutura do Armco para esta conexão.</p> <p>Caixa de acesso com PV neste ponto de recorte.</p> <p>Limite da vídeo inspeção neste trecho.</p>

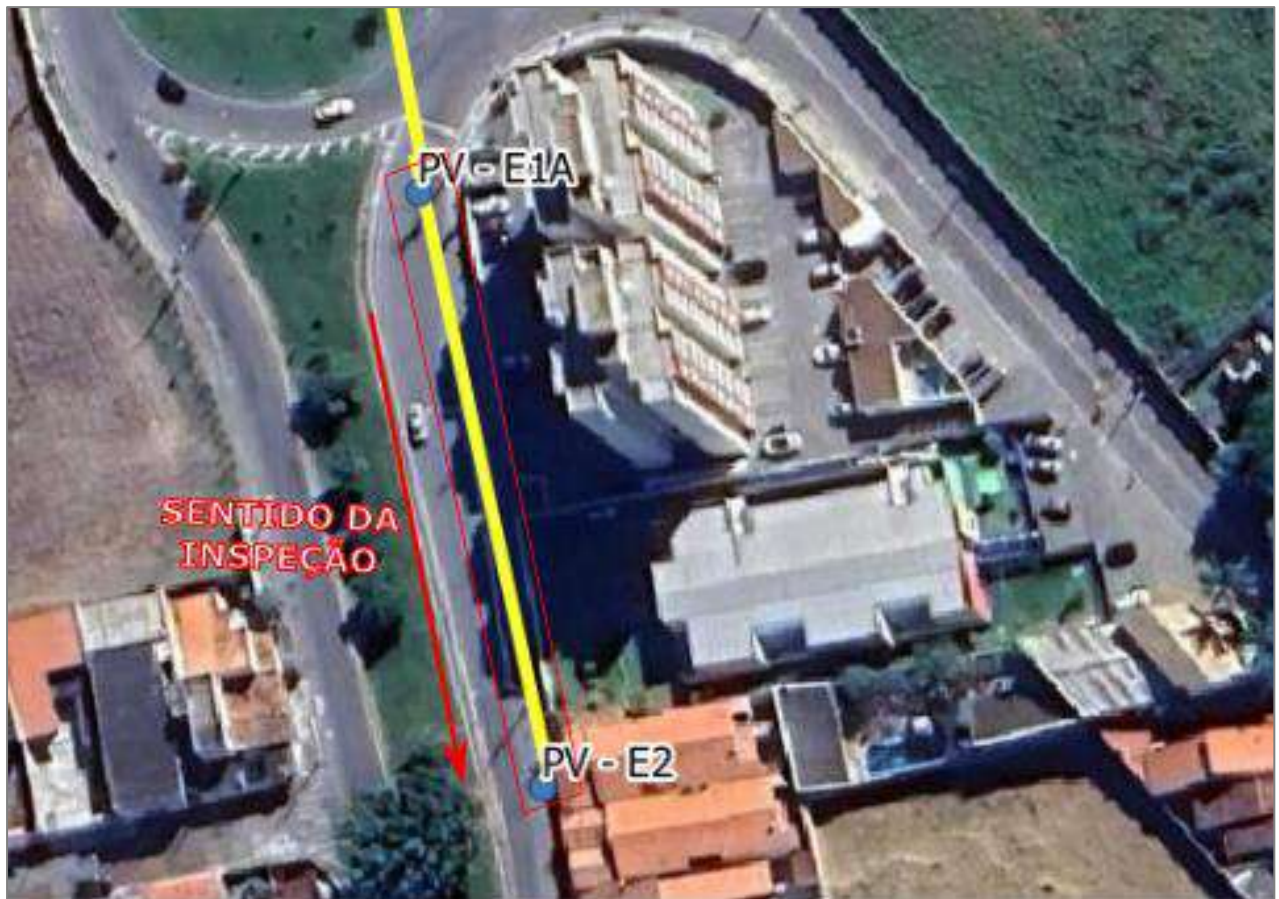
FIGURA 134 – TRECHO REFERENTE A ENTRADA PELA PV E3, NO SENTIDO DO PV E2.  
ELABORADO PELO AUTOR, 2023.

Descrição / Hierarquização das ações	Observação	Imagem
<p>Início da vídeo inspeção. Entrada pelo PV E1A.</p> <p><b>Intervenção a médio prazo:</b> manutenção preventiva.</p>	<p>Vista do início da inspeção com a câmara virada para a galeria a ser inspecionada, no sentido do PV E2.</p> <p>Manutenção preventiva: dano superficial leve no recobrimento inferior.</p>

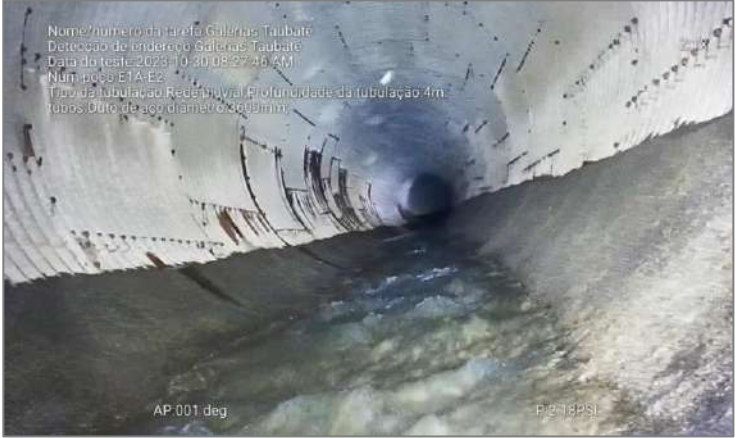
<p>Nome/numero da tarefa: Galeria Taubate          Detecção de entreeco: Galeria Taubate          Data do teste: 2023-10-30 08:27:46 AM          Num. poço: E1A-E2          Tipo da tubulação: Rede pluvial Profundidade da tubulação: 4m          Tubos: Duto de aço diâmetro: 3600mm</p> <p>AP:001 deg P:2.18PSI</p>
<p>ZOOM (0m)</p>	<p>Tubulação secundária de descarte lateral esquerda da galeria.</p> <p>Recorte no ARMCO para instalação de tubulação secundária</p>

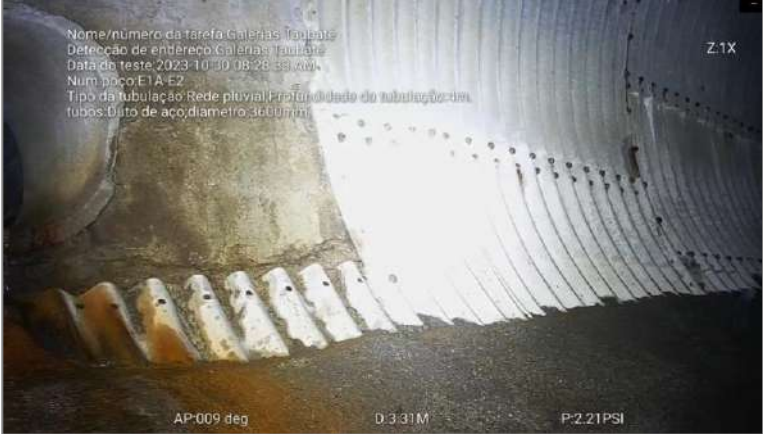
<p>ZOOM (40m)</p>	<p>Recorte no ARMCO para instalação de caixa de acesso.</p>

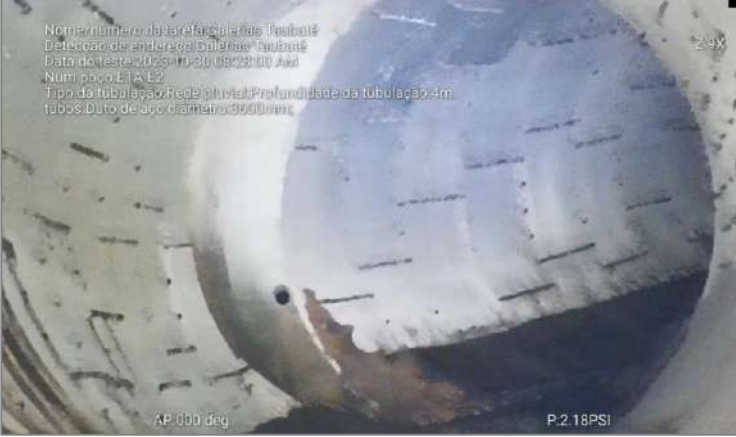
<p>ZOOM (40 m).</p> <p><b>Intervenção a médio prazo:</b> manutenção preventiva.</p>	<p>Manutenção preventiva: dano superficial leve no recobrimento inferior.</p>	 
---	---	--

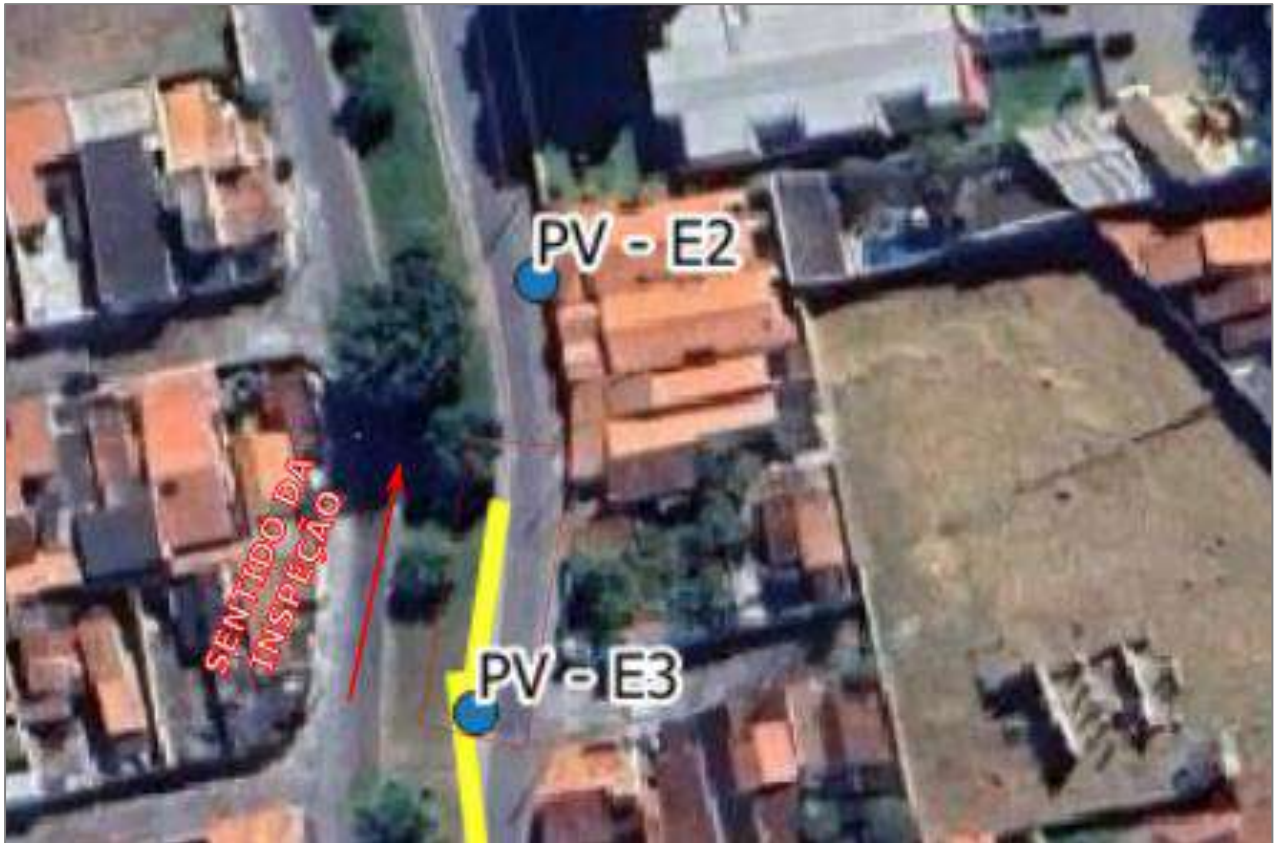
FIGURA 135 – TRECHO REFERENTE A ENTRADA PELA PV E3, NO SENTIDO DO PV E2.  
ELABORADO PELO AUTOR, 2023.

Descrição / Hierarquização das ações	Observação	Imagem
<p>Início da vídeo inspeção. Entrada pelo PV E3.</p> <p><b>Intervenção a médio prazo:</b> manutenção preventiva.</p>	<p>Vista do início da inspeção com a câmera virada para a galeria a ser inspecionada, no sentido do PV E2, à jusante.</p> <p>Manutenção preventiva: Dano no revestimento inferior com presença de cavidade considerável.</p> <p>Dano superficial longitudinal leve no recobrimento da parte lateral inferior da galeria.</p>

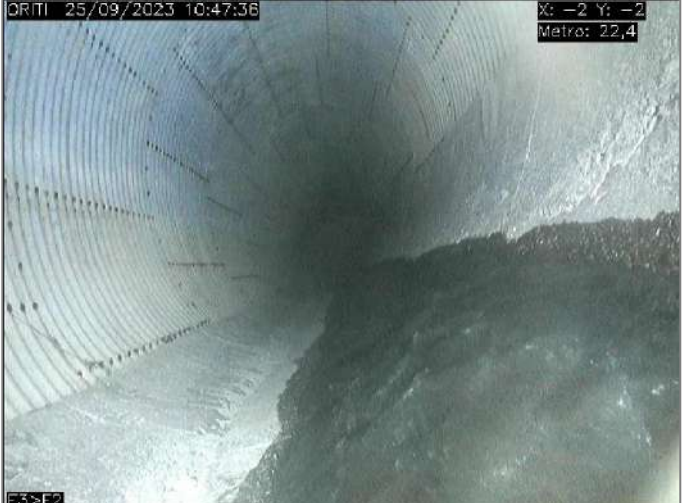
<p>Trecho percorrido: 22,4 m</p> <p><b>Intervenção a médio prazo:</b> manutenção preventiva</p>	<p>Dano superficial longitudinal leve no recobrimento da parte lateral inferior da galeria.</p> <p>Manutenção preventiva: Dano no revestimento inferior com presença de cavidade considerável.</p> <p>Limite da vídeo-inspeção neste trecho pela presença de cavidade.</p>

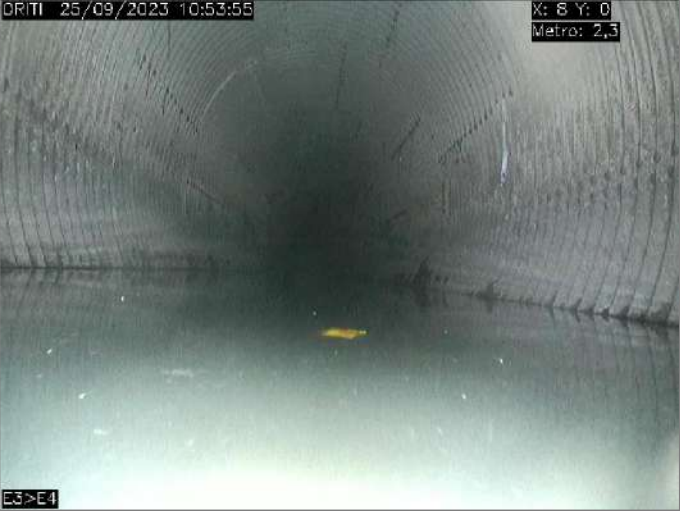
Descrição / Hierarquização das ações	Observação	Imagem
<p>Início da inspeção. Entrada pelo PV E3.</p> <p><b>Intervenção a longo prazo:</b> alagamento da geratriz inferior.</p>	<p>A foto ao lado foi tirada para o sentido do PV E3B, à montante.</p>

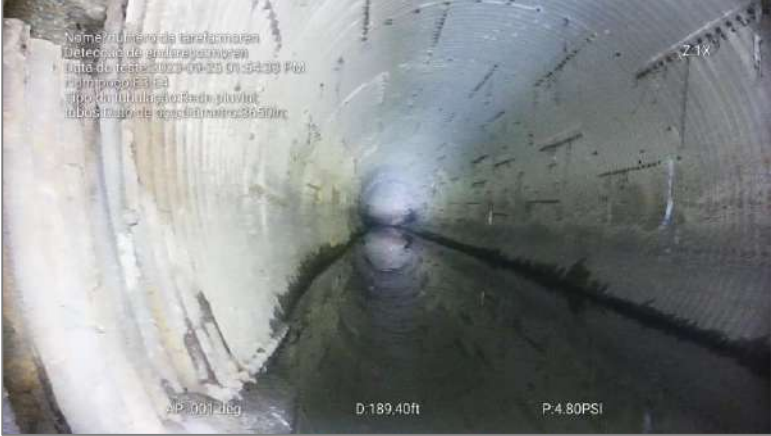
<p>ZOOM.</p> <p><b>Intervenção a longo prazo:</b> alagamento da geratriz inferior.</p>	<p>Boa condição estrutural da parte superior (ARMCO).</p>
