# PLANO DIRETOR MUNICIPAL DE MACRODRENAGEM

## Etapa 3 – Diagnóstico do Sistema Existente Produto 3 – Diagnóstico do Sistema Existente

<b>PREFEITURA MUNICIPAL DE TAUBATÉ/SP</b>
GESTÃO PROJETO	GIMENA PICOLO	E-mail	gpicolo@vallenge.com.br		
N. PROJ VALLENGE	VLG1936-PLN-P3

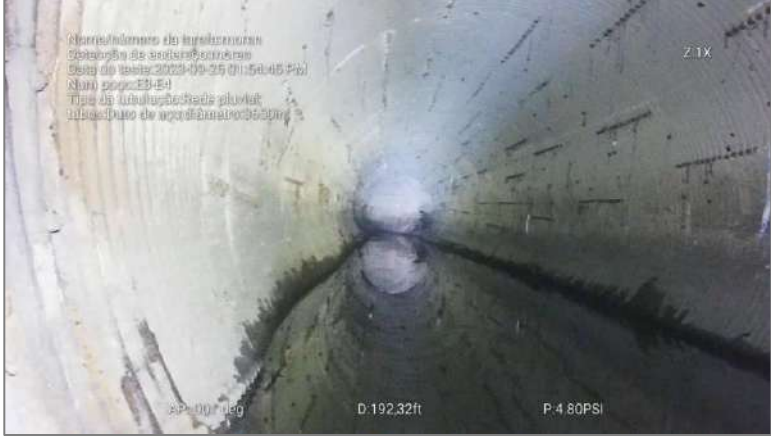
<p>ZOOM.</p> <p><b>Intervenção a longo prazo:</b> alagamento da geratriz inferior.</p>	<p>Boa condição estrutural da parte superior (ARMCO).</p>

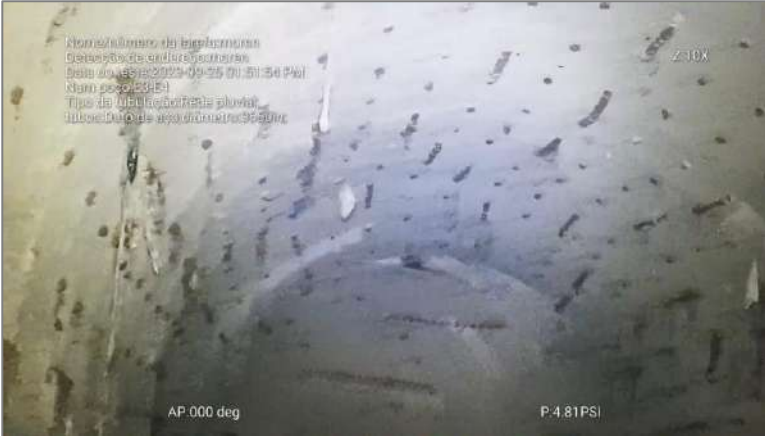
<p>ZOOM.</p>	<p>Boa condição estrutural da parte superior (ARMCO).</p>

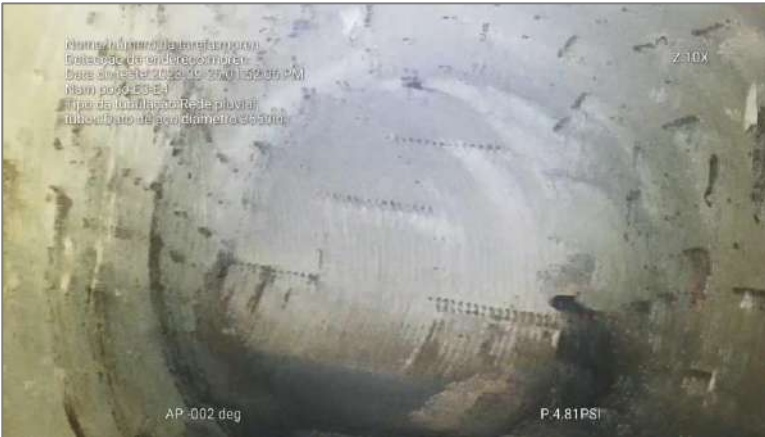
<p>ZOOM. Trecho percorrido: 58m</p>	<p>Boa condição estrutural da parte superior (ARMCO).</p>

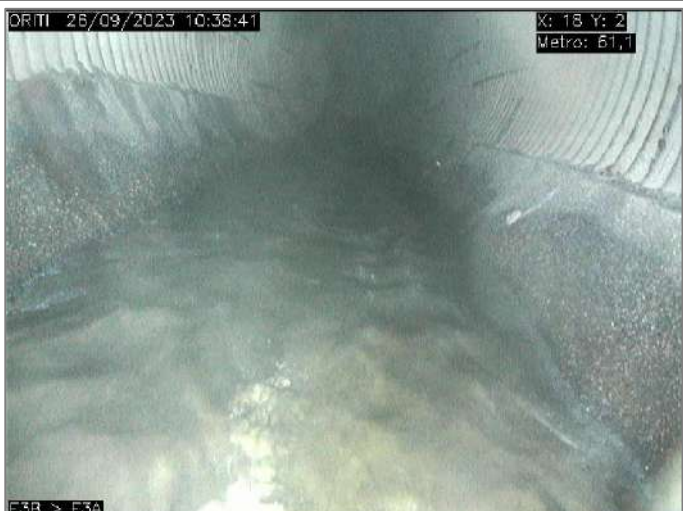
<p>Trecho percorrido: 61,1 m</p>	<p>Boa condição interna da galeria nesta posição. Nenhum indicativo de patologia significativa.</p>

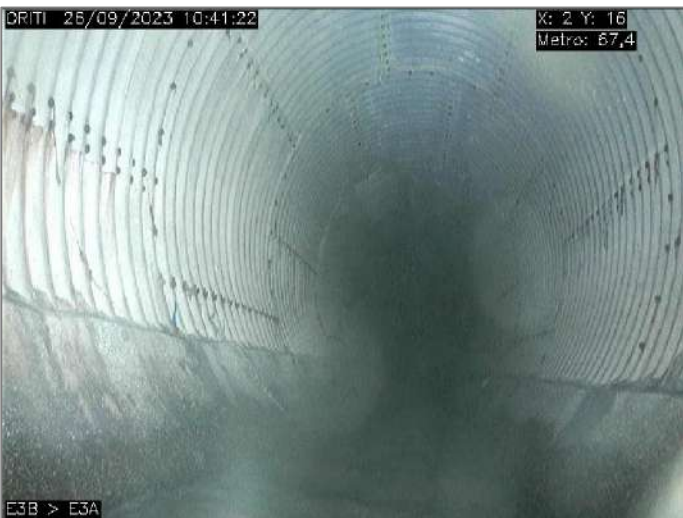
<p>Trecho percorrido: 67,4 m</p>	<p>Boa condição interna da galeria nesta posição. Nenhum indicativo de patologia significativa.</p> <p>Limite da vídeo inspeção neste trecho.</p>

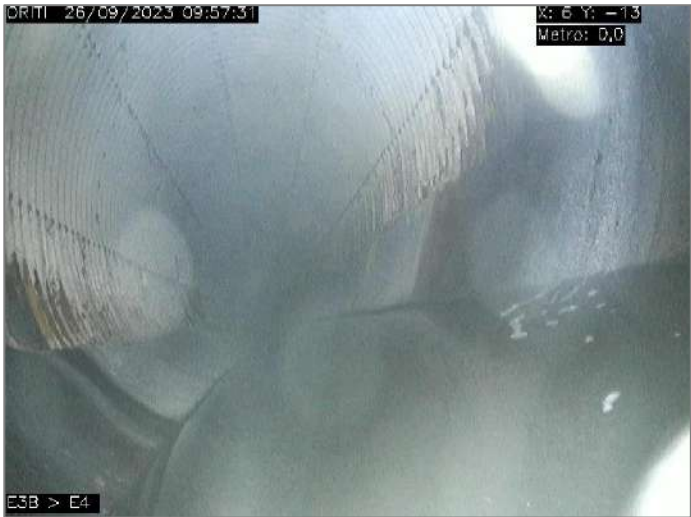
Descrição / Hierarquização das ações	Observação	Imagem
<p>Início da inspeção. Com entrada pelo PV E3B.</p> <p><b>Intervenção a longo prazo:</b> alagamento da geratriz inferior.</p>	<p>Vista do início da inspeção com a câmera virada para a tubulação a ser inspecionada, no sentido do PV E4, à montante.</p>

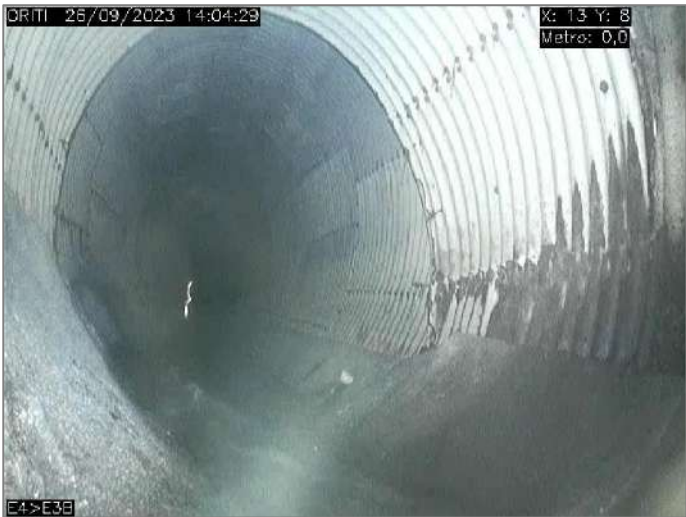
Descrição / Hierarquização das ações	Observação	Imagem
<p>Início da inspeção. Com entrada pelo PV E4.</p>	<p>Vista do início da inspeção com a câmera virada para a tubulação a ser inspecionada, no sentido do PV E3B, à jusante</p>

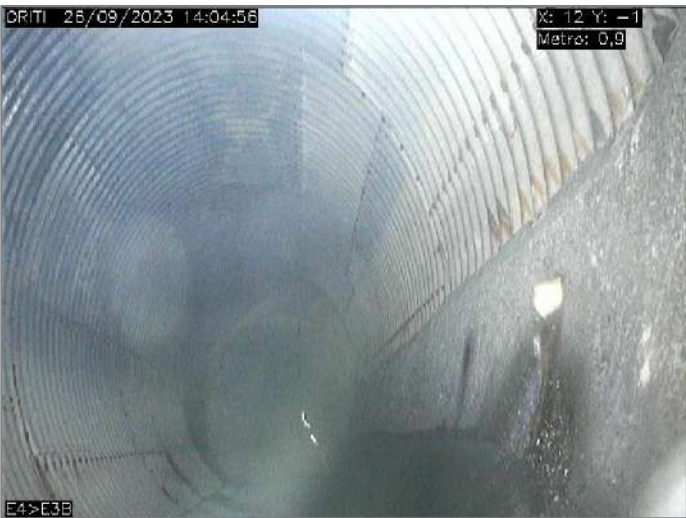
<p>Trecho percorrido: 0,9 m</p>	<p>Presença de descarga de um cano de PVC na lateral direita inferior da galeria principal.</p>

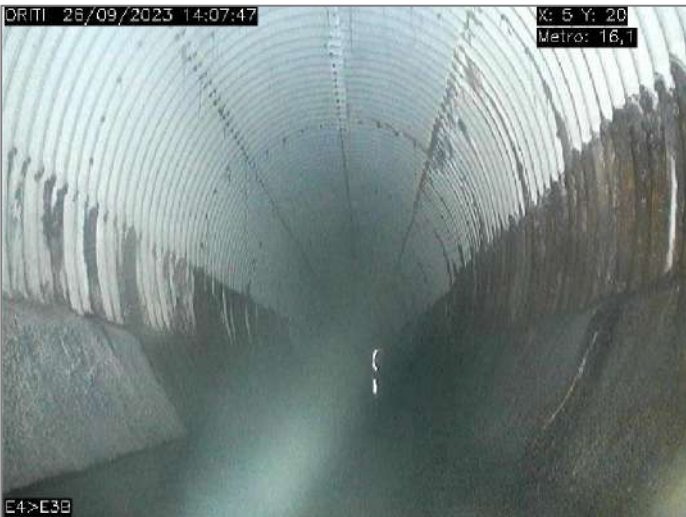
<p>Trecho percorrido: 16,1 m</p> <p><b>Intervenção a longo prazo:</b> alagamento da geratriz inferior.</p>	<p>Boa condição estrutural da parte superior (ARMCO). Limite da vídeo inspeção neste trecho.</p>

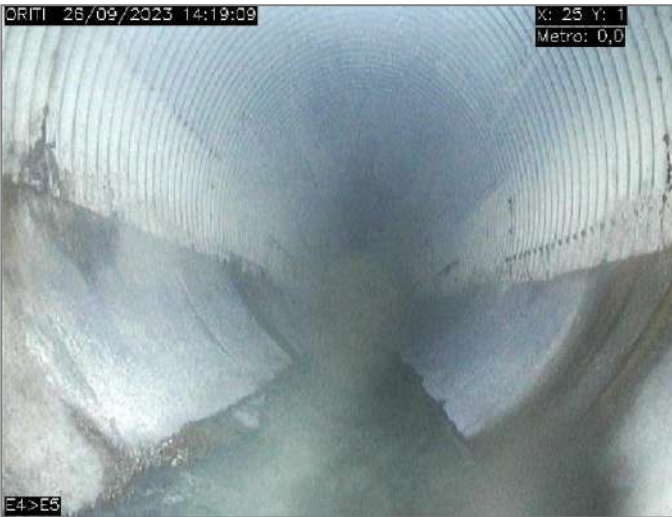
Descrição / Hierarquização das ações	Observação	Imagem
<p>Início da inspeção. Com entrada pelo PV E4.</p>	<p>Início da vídeo inspeção, com vista para a tubulação a ser inspecionada no sentido do PV E5, à montante.</p> <p>Dano superficial no revestimento da geratriz inferior.</p>

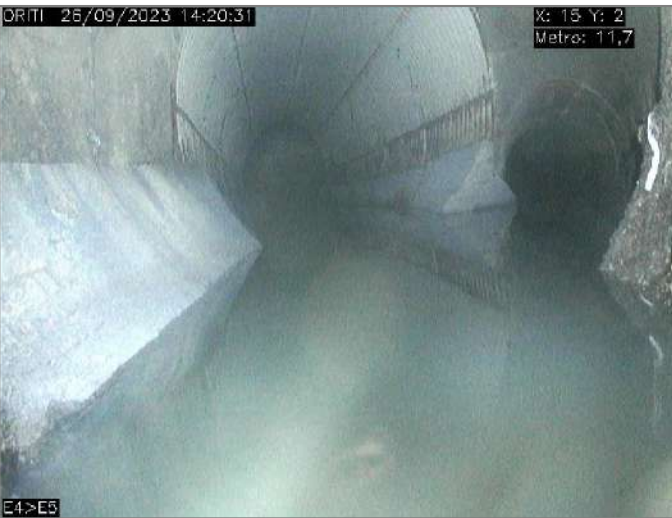
<p>Trecho percorrido: 11,7 m</p> <p><b>Intervenção a longo prazo:</b> alagamento da geratriz inferior.</p>	<p>Presença de bifurcação para uma galeria secundária na lateral direita inferior da galeria principal.</p>

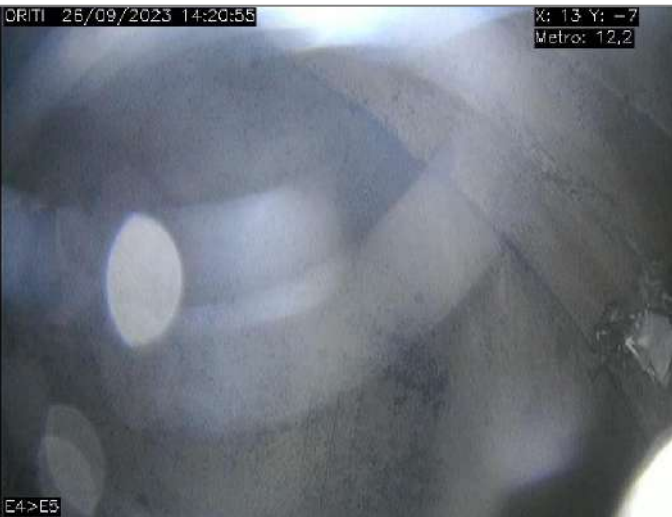
<p>Trecho percorrido: 12,2 m</p>	<p>Presença de caixa com PV.</p> <p>Limite da vídeo inspeção neste trecho.</p>

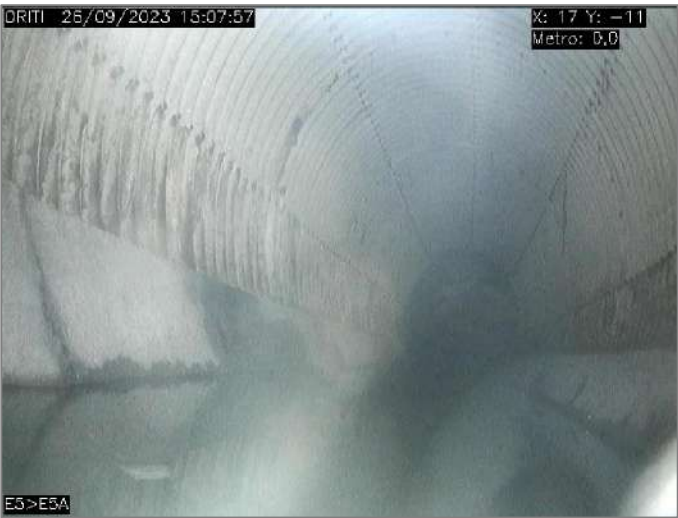
Descrição / Hierarquização das ações	Observação	Imagem
<p>Início da inspeção. Com entrada pelo PV E5.</p> <p><b>Intervenção a longo prazo:</b> alagamento da geratriz inferior.</p>	<p>Início da tubulação a ser inspecionada no sentido da rotatória, à montante.</p>

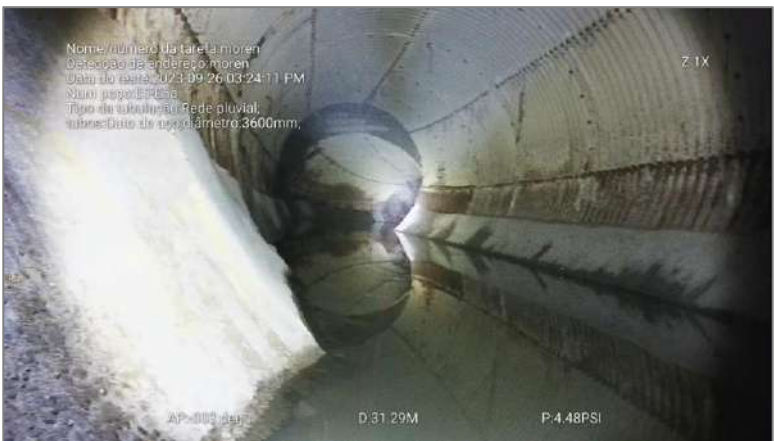
<p>ZOOM.</p> <p><b>Intervenção a longo prazo:</b> alagamento da geratriz inferior.</p>	<p>Boa condição estrutural da parte superior (ARMCO).</p> <p>Necessidade de instalação de caixa ou PV.</p>

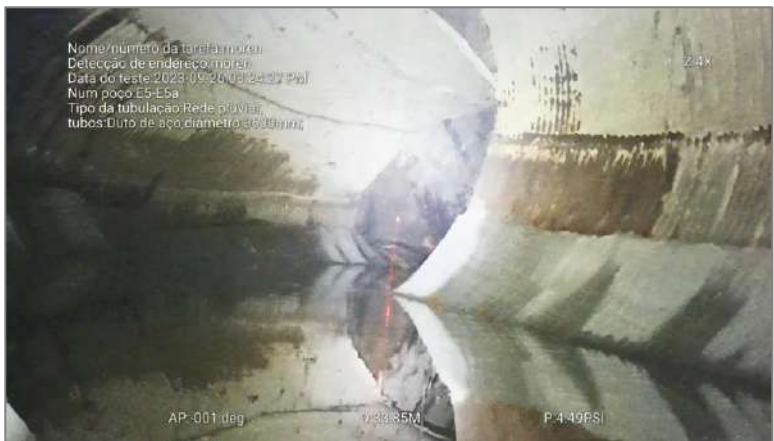
<p>ZOOM.</p> <p>Trecho percorrido: 33,8m.</p> <p><b>Intervenção a longo prazo:</b> alagamento da geratriz inferior.</p>

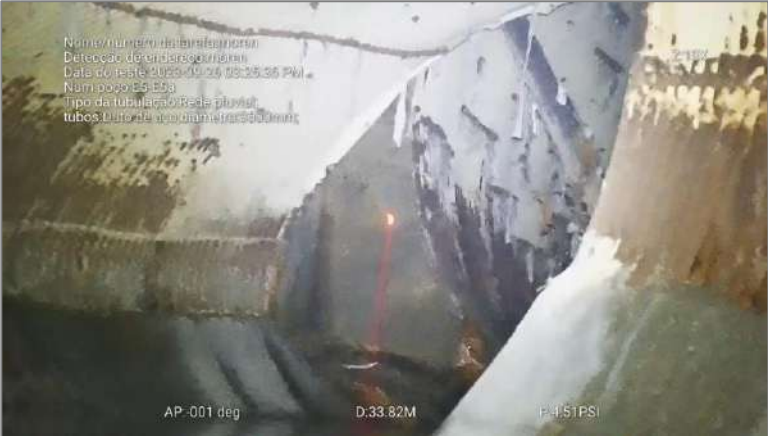
<p>ZOOM. Trecho percorrido: 33,8m</p>	<p>Recorte na parte superior da estrutura do Armco.</p>

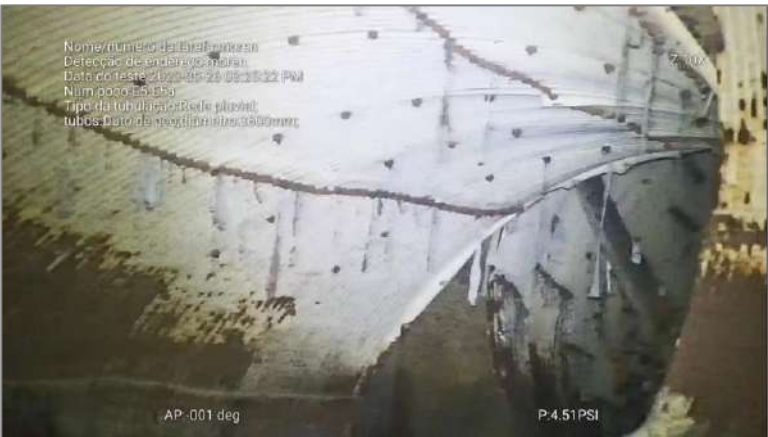
<p>Nome/número da obra: 1936-PLN-RTII          Detecção de endereço: moran          Data do teste: 2023-09-26 05:35:56 PM          Núm. poço: ES-153          Tipo da tubulação: Rede pluvial          tubo: Duto de aço galvanizado 300mm</p> <p>AP-001 deg      D:33.82M      P:4.51PSI</p>
<p>ZOOM. Trecho percorrido: 33,8m</p>	<p>Recorte na parte superior da estrutura do Armco.</p>

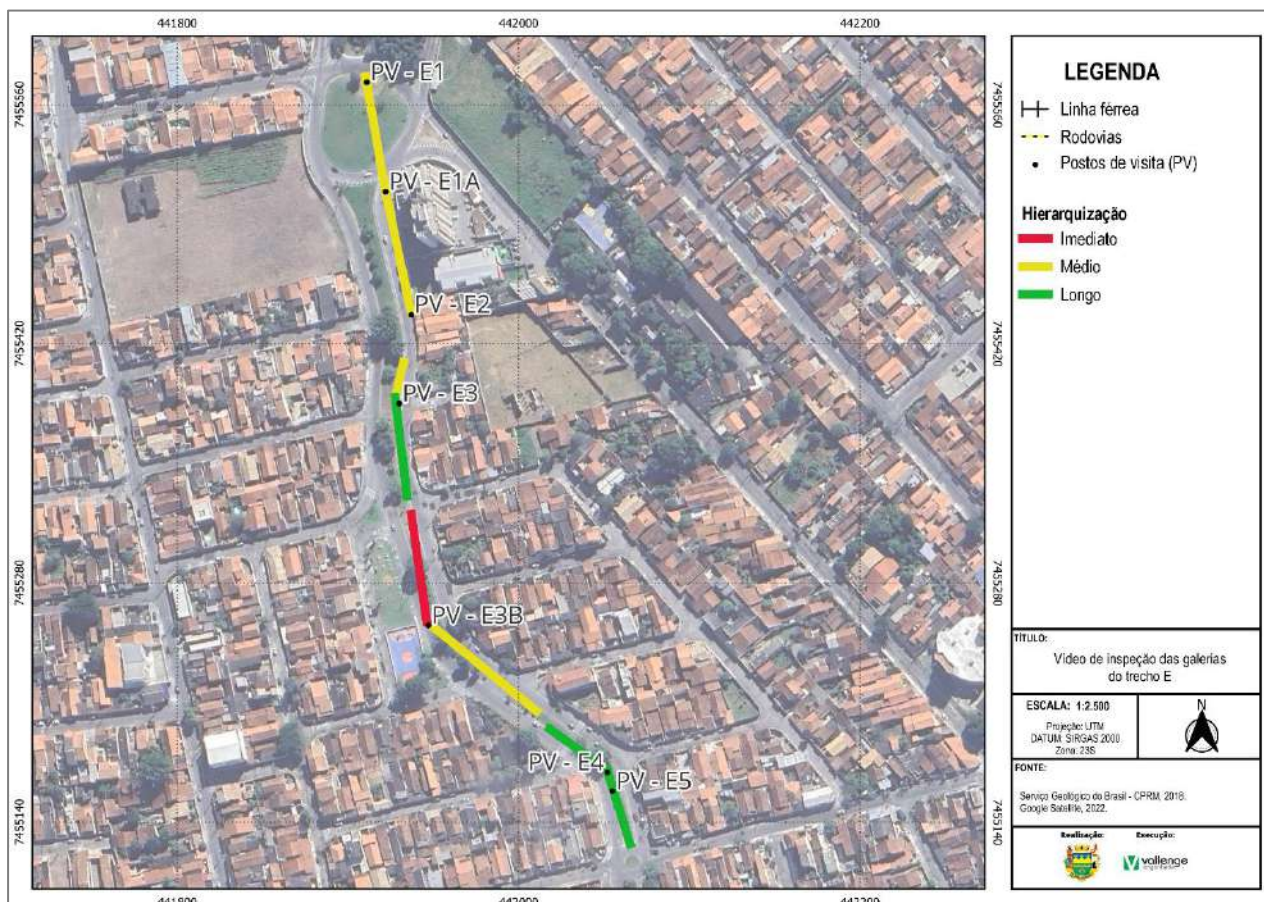
FIGURA 142 – LOCALIZAÇÃO DAS GALERIAS NO TRECHO E.  
ELABORADO PELO AUTOR, 2023.

As galerias inspecionadas apresentaram patologias como a presença de cavidades, danos superficiais e deslocamentos de juntas. Adicionalmente, em alguns trechos, notou-se o acúmulo de resíduos e entulhos. Identificou-se também a necessidade de instalação de caixas de passagem em áreas onde há mudança nas dimensões da tubulação, substituição da estrutura e desvio da direção do canal.
